Schadstoffkatalog

Bergische Universität Wuppertal, Campus Griffenberg, Module D, F, G, HN, L, M, N, O, P, S, T, U, BZ, HI, TZ, Treppenhaukerne und Parkhäuser, Gaußstr. 20 in 42119 Wuppertal

Auftraggeber:	Bau- und Liegenschaftsbetrieb NRW Niederlassung Düsseldorf Eduard-Schulte-Straße 1 40225 Düsseldorf
Erstellt durch:	Ingenieurbüro Dr. Stefan Henning GmbH Planetenfeldstraße 103 44379 Dortmund
Projektleiter:	Dr. Stefan Henning
Projekt-Nr.:	190136
Seitenzahl:	100
Datengrundlage:	Gutachten von 2006 bis 2021
Stand:	09.02.2022

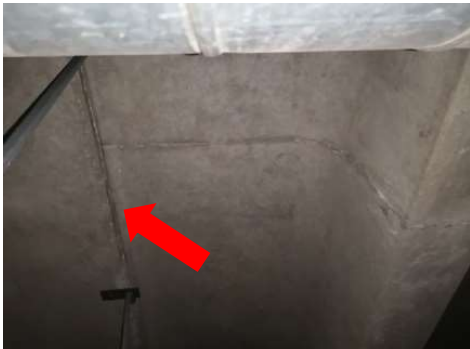
<p>Foto 5.1: Asbestschnüre in den Anschlussfugen; hier: Modul D, Quelle: BUW3, Seite 16</p> </div> <div style="text-align: center;">

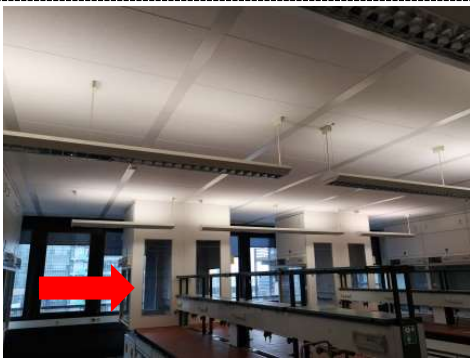
<p>Foto 5.3: Digestoren; hier: Modul G, Quelle BUW3, Seite 16</p> </div> <div style="text-align: center;">   <p>Foto 5.4: Digestoren; hier: Modul G, Quelle BUW3, Seite 16</p> </div> </div>

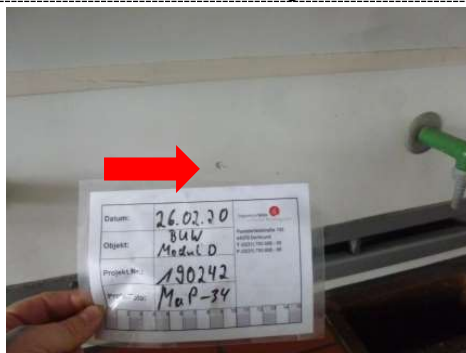
Bewertungsgrundlage:	Asbest-Richtlinie ⇒ Neubewertung der einzelnen Fundstellen gemäß Formblatt
Sanierungs-dringlichkeitsstufe:	II (Stand 2020, siehe Anlage III ⇒ Neubewertung 2022 erforderlich)
Gefährdung der Gebäudenutzer:	keine Gefährdung bei Unversehrtheit ableitbar
Gefährdung bei unsachgemäßem Umgang:	<p>Unbeabsichtigte Beschädigungen führen zur starken Freisetzung von Asbestfasern.</p> <ul style="list-style-type: none"> ⇒ Gefährdung der ausführenden Mitarbeiter ⇒ Gefährdung von Dritten (Gebäudenutzer) ⇒ Kontamination von angrenzenden Bereichen durch Verschleppung

Foto 5.5: asbesthaltige Faserplatte als Verkleidung des Abluftkanals, Gebäude D, 12. OG, Raum 14, Quelle BUW3, Seite 17

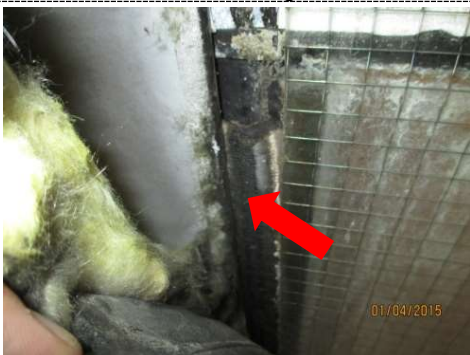
<p>Foto 5.7: asbesthaltige Dichtstreifen; hier: Modul H, Treppenturm G/H/L, Quelle: BUW1, Seite 8</p> </div> <div style="text-align: center;">

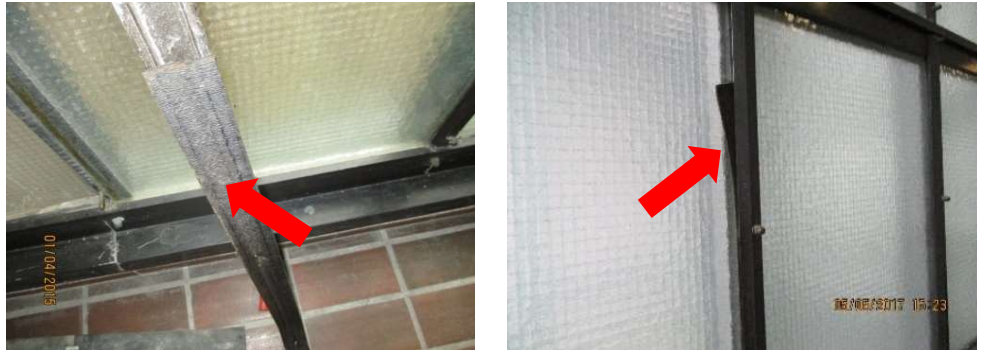
Bewertungsgrundlage:	Asbest-Richtlinie ⇒ Neubewertung der einzelnen Fundstellen gemäß Formblatt	
Sanierungs-dringlichkeitsstufe:	II (Stand 2020, siehe Anlage III ⇒ Neubewertung 2022 erforderlich)	
Gefährdung der Gebäudenutzer:	keine Gefährdung bei Unversehrtheit ableitbar	
Gefährdung bei unsachgemäßem Umgang:	Unbeabsichtigte Beschädigungen führen zur starken Freisetzung von Asbestfasern. ⇒ Gefährdung der ausführenden Mitarbeiter ⇒ Gefährdung von Dritten (Gebäudenutzer) ⇒ Kontamination von angrenzenden Bereichen durch Verschleppung	
Foto:

Foto 5.11: asbesthaltiges Dichtband (Pappe, Bitumen)	Foto 5.12: asbesthaltiges Dichtband (Pappe, Bitumen)

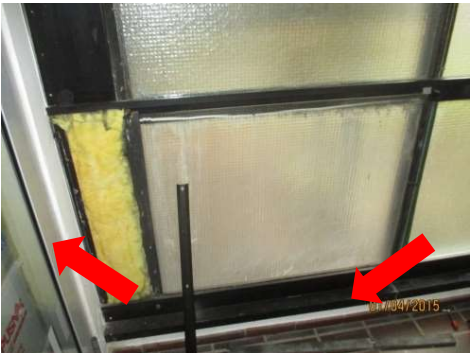
<p>Foto 5.13: asbesthaltige Dichtschnüre; hier: Beispielfoto Treppenhäusturm</p> </div> <div style="text-align: center;">

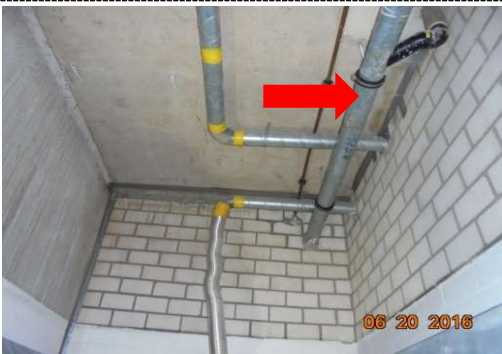
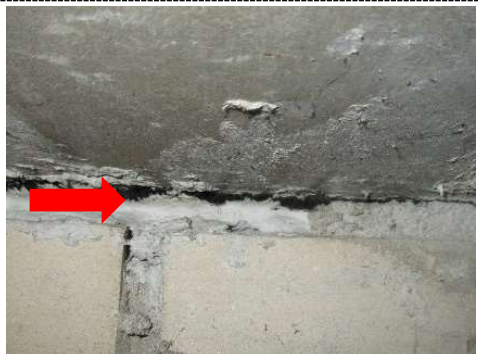
Foto 5.17: asbesthaltiges Hinterfüllmaterial; hier: Modul L (LMN) 10, Quelle: BUW4, Seite 39	Foto 5.18: asbesthaltiges Hinterfüllmaterial

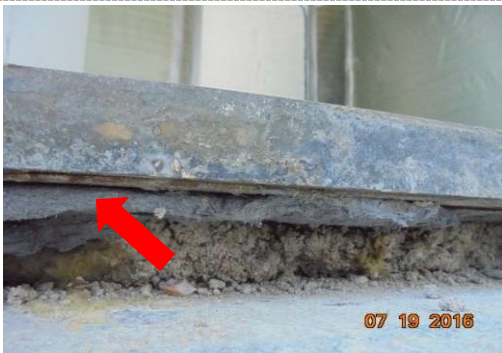
<p>Foto 5.19: asbesthaltige Dämmstreifen; hier: hier: Modul L (LMN) 10, Quelle: BUW4, Seite 40</p> </div> <div style="text-align: center;">

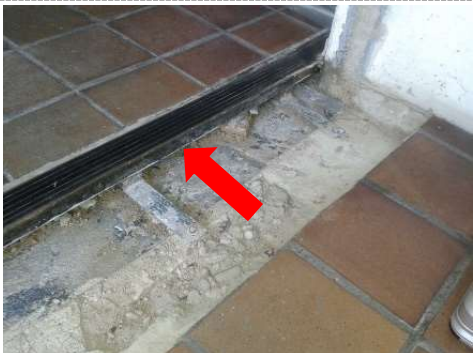
<p>Foto 5.20: asbesthaltige Dämmstreifen</p> </div> </div>

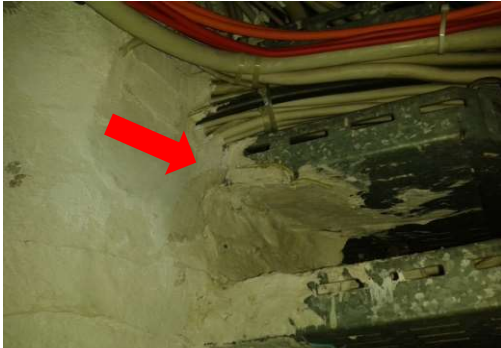
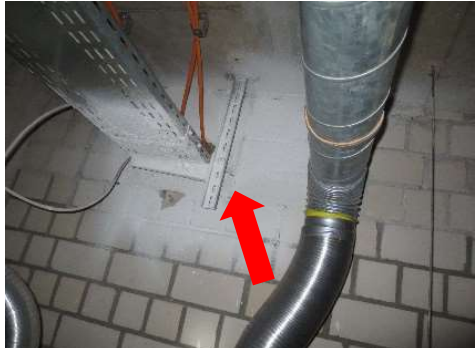
Foto 5.21: asbesthaltige Brandschotts; hier: hier: Modul L (LMN) 8, Quelle: BUW4, Seite 41	Foto 5.22: asbesthaltige Brandschotts

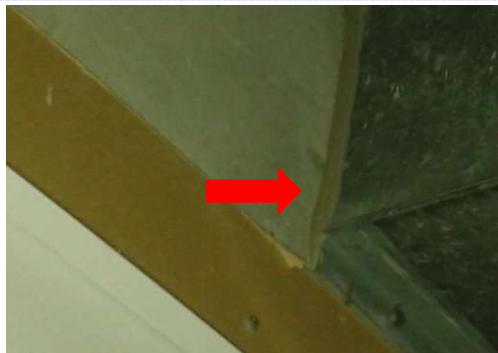
Erfolgskontrolle:	Erfolgskontrollmessungen gemäß VDI 3492 vor Aufhebung der Schutzmaßnahmen
Bewertungsgrundlage:	Asbest-Richtlinie ⇒ Neubewertung der einzelnen Fundstellen gemäß Formblatt
Sanierungs-dringlichkeitsstufe:	III (Stand 2020, siehe Anlage III ⇒ Neubewertung 2025 erforderlich)
Gefährdung der Gebäudenutzer:	keine Gefährdung bei Unversehrtheit ableitbar
Gefährdung bei unsachgemäßem Umgang:	<p>Unbeabsichtigte Beschädigungen führen zur starken Freisetzung von Asbestfasern.</p> <ul style="list-style-type: none"> ⇒ Gefährdung der ausführenden Mitarbeiter ⇒ Gefährdung von Dritten (Gebäudenutzer) ⇒ Kontamination von angrenzenden Bereichen durch Verschleppung

Foto 5.23: asbesthaltige Dichtmassen; hier: U (STU) 10, WC-Raum, Quelle: BUW4, Seite 43

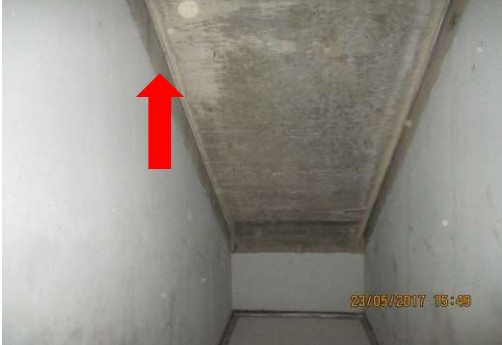
<p>Foto 5.25: asbesthaltige Promabest®-Streifen; hier: Modul F (TRT-DFG)6, Raum F06.56, Quelle: BUW4, Seite 44</p> </div> <div style="text-align: center;">

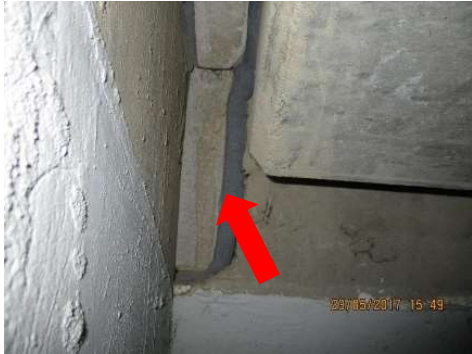
<p>Foto 5.27: asbesthaltige Litaflexdichtungen an Promabest®-Streifen; hier: Modul F (TRT-DFG)6, Raum F06.56, Quelle: BUW4, Seite 44</p> </div> <div style="text-align: center;">

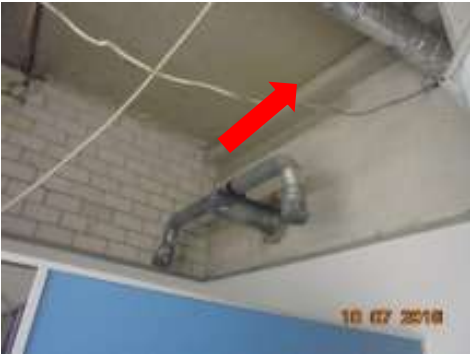
<p>Foto 5.31: asbesthaltige Fugenstricke zwischen Betondecke und Beton-Wandkonsolen; hier: Treppenhauskern O (BZOP), Schleuse/WC/Waschraum, Quelle: BUW4, Seite 46</p> </div> <div style="text-align: center;">

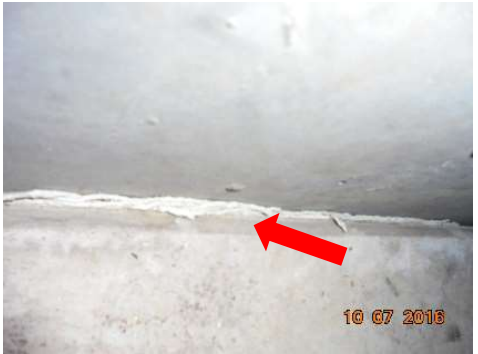
<p>Foto 5.32: asbesthaltige Fugenstricke</p> </div> </div>

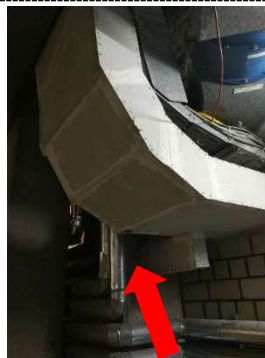
Foto 5.33: Promabest®-Platten als Ummantelung von Elektrotrassen/Lüftungskanälen; hier: Elektrotrasse Technikzentrale

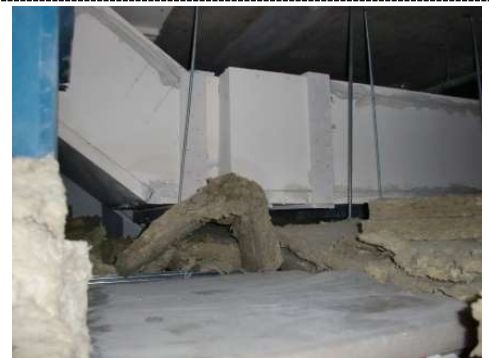
Foto 5.34: Promabest®-Platten als Ummantelung von Elektrotrassen/Lüftungskanälen

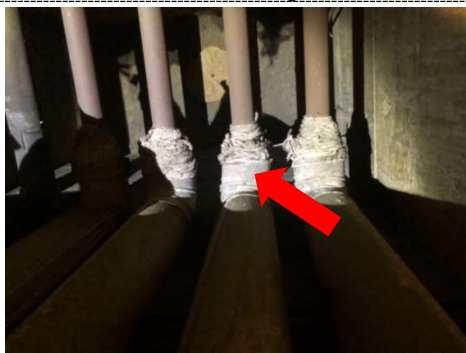
Bewertungsgrundlage:	Asbest-Richtlinie ⇒ Neubewertung der einzelnen Fundstellen gemäß Formblatt
Sanierungs-dringlichkeitsstufe:	II (Stand 2020, siehe Anlage III ⇒ Neubewertung 2022 erforderlich)
Gefährdung der Gebäudenutzer:	keine Gefährdung bei Unversehrtheit ableitbar
Gefährdung bei unsachgemäßem Umgang:	Unbeabsichtigte Beschädigungen führen zur starken Freisetzung von Asbestfasern. ⇒ Gefährdung der ausführenden Mitarbeiter ⇒ Gefährdung von Dritten (Gebäudenutzer) ⇒ Kontamination von angrenzenden Bereichen durch Verschleppung

Foto 5.35: asbesthaltige Stricke an Rohrleitungen; hier: Schacht Süd E9

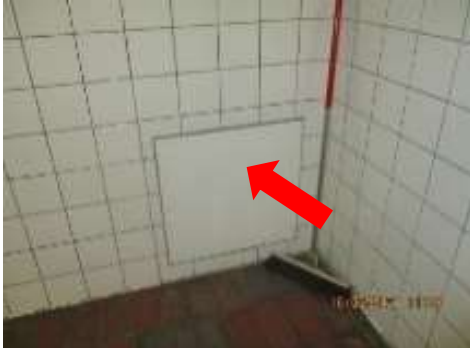
Foto 5.36: asbesthaltige Leichtbauplatte; Quelle: BUW9

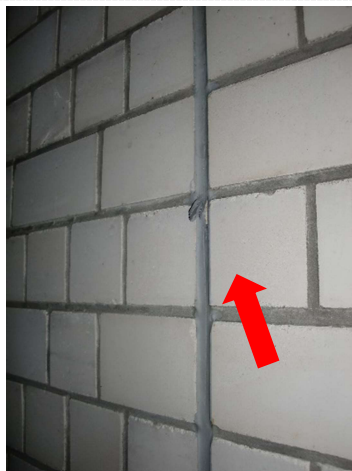
Foto 5.39: asbesthaltige Stricke als Hinterfüllmaterial in Bewegungsfugen KS-Mauerwerk; hier: TRT BZ/F 9

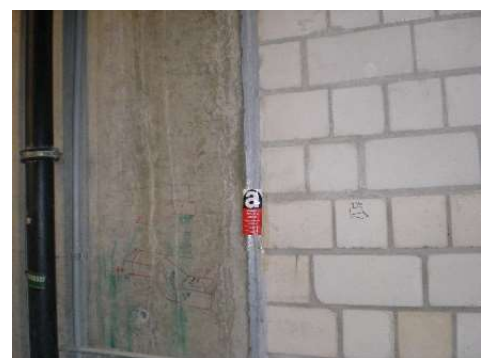
Foto 5.40: asbesthaltige Stricke als Hinterfüllmaterial in Bewegungsfugen KS-Mauerwerk; hier: TRT BZ/F 9

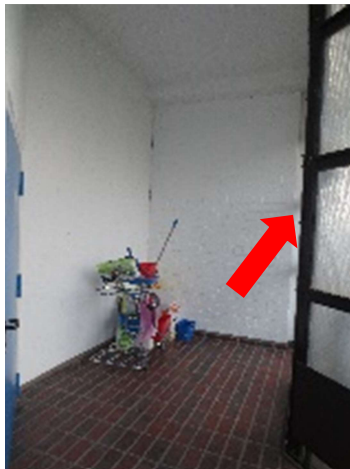
Foto 5.41: Promabest®-Plattenschott als Fassadenanschluss; Quelle: BUW4

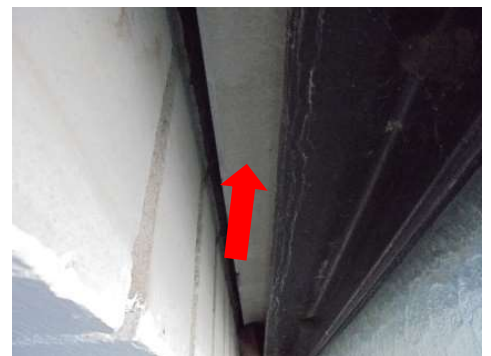
Foto 5.42: Promabest®-Plattenschott als Fassadenanschluss;

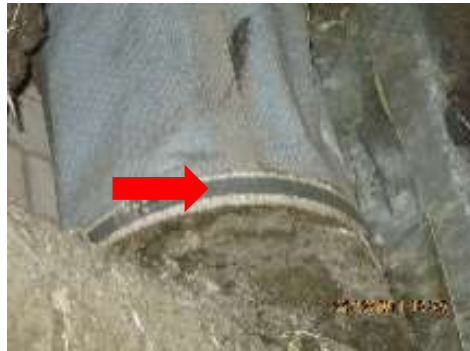
Foto 5.45: asbesthaltiger Dichtstreifen; hier: Modul T, Raum 77, Quelle: BUW4

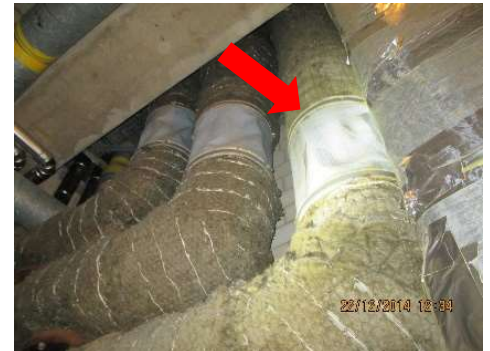
Foto 5.46: asbesthaltiger Dichtstreifen

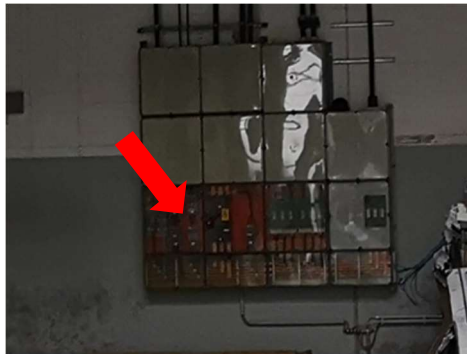
Produkt:	NH-Sicherungen mit asbesthaltigen Pappen	(AU1)
Schadstoff:	schwach gebundenes Asbestprodukt	
Fundstellenart:	wiederkehrende Ausführung	
Gebäudeteile:	Modul HN, Ebene 06, Elektrozentralen/Unterverteilung	
sanierte Bereiche:	--	
Beschreibung:	In dem Modul HN (Ebene 06) sind alte NH-Sicherungen vorhanden, die asbesthaltige Pappen beinhalten.	
Arbeitsschutz:	keine umfangreiche Arbeiten gemäß TRGS 519, GefStoffV erforderlich, bei komplettem Ausbau der Sicherungen	
Schutzmaßnahmen bei Demontearbeiten:	Bei unbeschädigten Sicherungen sind keine schadstoffspezifischen Schutzmaßnahmen erforderlich.	
Erfolgskontrolle:	Erfolgskontrollmessungen gemäß VDI 3492 nicht erforderlich	
Bewertungsgrundlage:	Asbest-Richtlinie ⇒ Neubewertung der einzelnen Fundstellen gemäß Formblatt	
Sanierungs-dringlichkeitsstufe:	III (Stand 2020, siehe Anlage III ⇒ Neubewertung 2025 erforderlich)	
Gefährdung der Gebäudenutzer:	keine Gefährdung bei Unversehrtheit ableitbar

Gefährdung bei unsachgemäßem Umgang:	Unbeabsichtigte Beschädigungen führen zur starken Freisetzung von Asbestfasern. ⇒ Gefährdung der ausführenden Mitarbeiter ⇒ Gefährdung von Dritten (Gebäudenutzer) ⇒ Kontamination von angrenzenden Bereichen durch Verschleppung

Foto 5.49: NH-Sicherungen, Modul HN, Ebene 06,
Quelle: BUW3, Seite 17

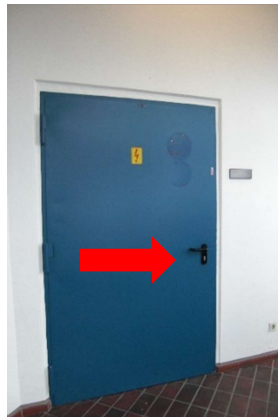
Foto 5.52: FH- Türen mit asbesthaltigen Pappen im Treppenturm BZ/O/P, Foto im Rahmen der Begehung

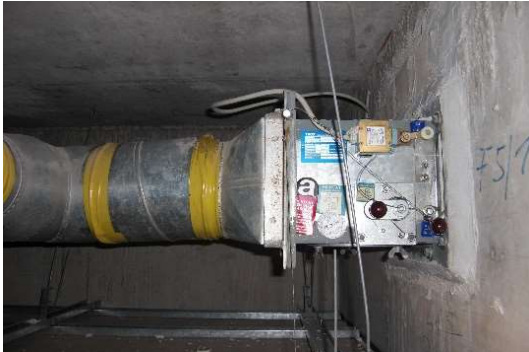
<p>Foto 5.54: Brandschutzklappe (TROX PA-X 100), Foto im Rahmen der Begehung</p> </div> <div style="text-align: center;">

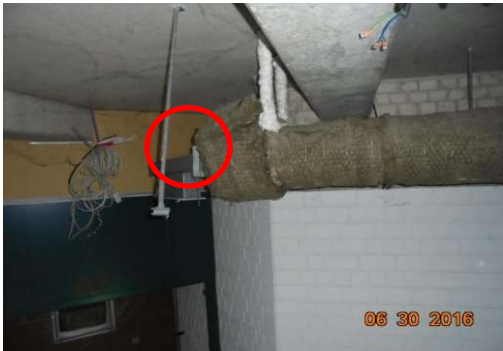
<p>Foto 5.57: asbesthaltige Dichtungsschnur im Flansch eines Lüftungsrohrs; hier: BZ/F Ebene7, Quelle: BUW4, Seite 42</p> </div> <div style="text-align: center;">

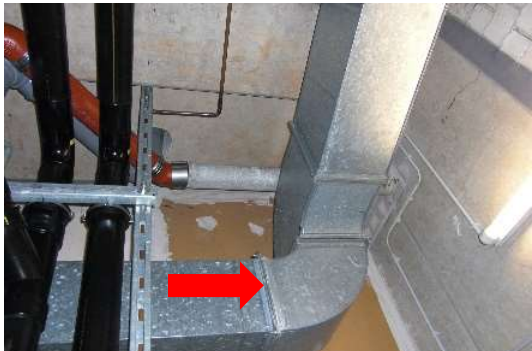
<p>Foto 5.58: asbesthaltige Dichtungsschnur im Flansch eines Lüftungskanals</p> </div> </div>

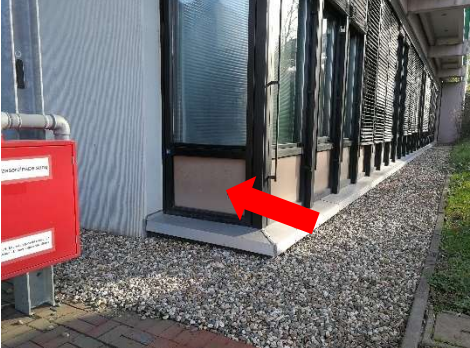
<p>Foto 5.61: Asbestzementplatten; Quelle: Foto im Rahmen der Begehung</p> </div> <div style="text-align: center;">   <p>Foto 5.62: Asbestzementplatten, Fassade</p> </div> </div>

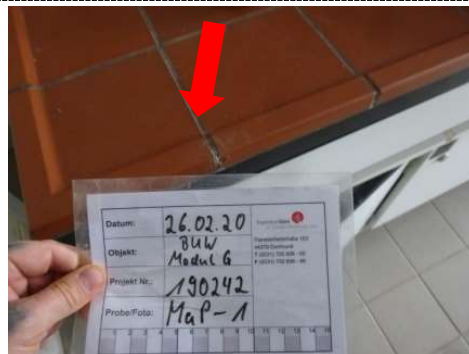
Foto 5.63: asbesthaltige Fugenfüller; hier: Modul G, 12. OG, Raum 5, Quelle: BUW3, Seite 15

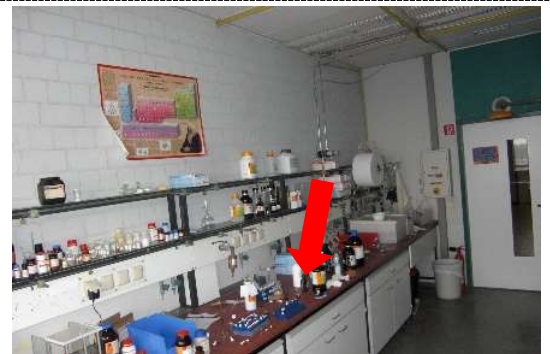
Foto 5.64: asbesthaltige Fugenfüller

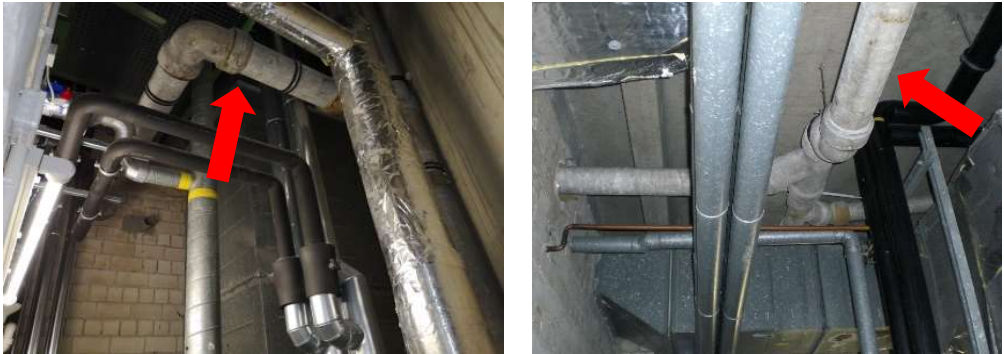
Foto 5.65: Abwasserleitungen aus Asbestzementformteilen, hier: Ebene 15, Raum 70, Quelle: BUW2, Seite 23	Foto 5.66: Abwasserleitungen aus Asbestzement

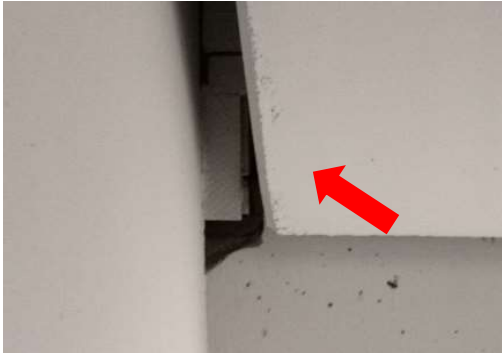
<p>Foto 5.67: asbesthaltige, verlorene Schalung, Modul U, Ebene 13, Treppenraum, Quelle: BUW2, Seite 23</p> </div> <div style="text-align: center;">

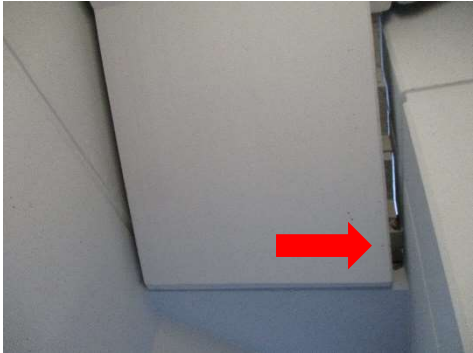
<p>Foto 5.68: asbesthaltige, verlorene Schalung</p> </div> </div>

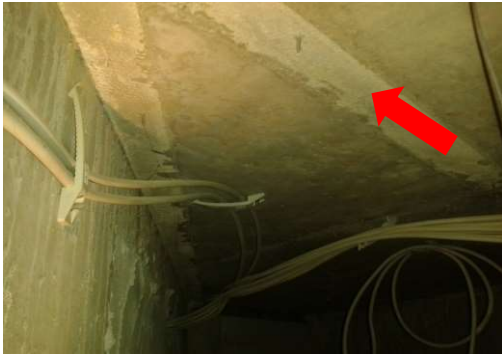
<p>Foto 5.69: asbesthaltige Schalungsstreifen; hier: Modul L (LMN)10, Raum WC, Quelle: BUW4, Seite 45</p> </div> <div style="text-align: center;">

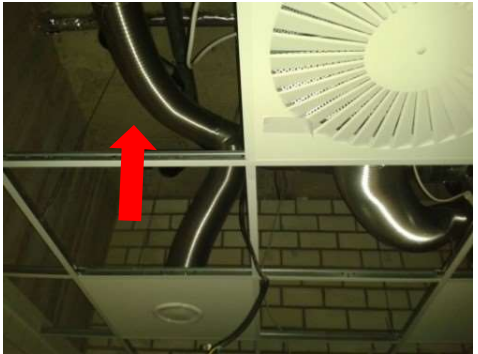
<p>Foto 5.70: asbesthaltige Schalungsstreifen</p> </div> </div>

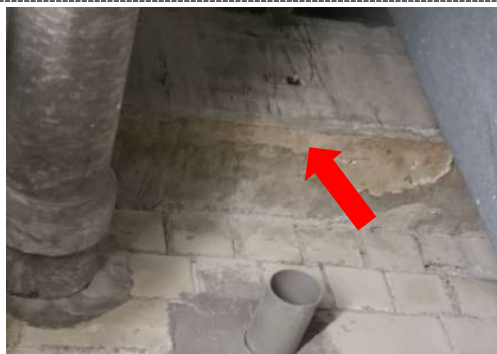
Foto 5.71: Asbestzement zwischen Betonbauteil und Mauer, hier: Ebene 14, Raum 70, Quelle: BUW2, Seite 23

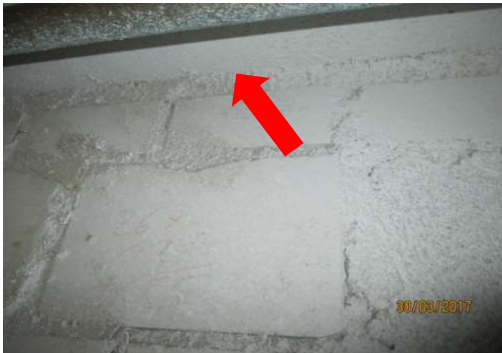
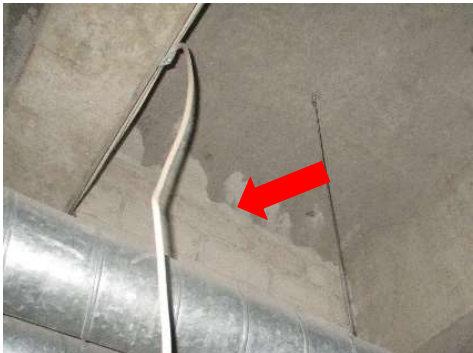
Foto 5.72: asbesthaltiger Mörtel, hier: Beispielfoto, Quelle: BUW2, Seite 24	Foto 5.73: asbesthaltiger Mörtel

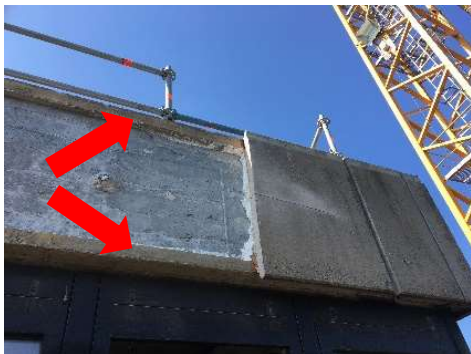
<p>Foto 5.77: Schalungstreifen aus Asbestzement hinter der Vorhangfassade, hier: Beispielfoto, Quelle: BUW2, Seite 25</p> </div> <div style="text-align: center;">

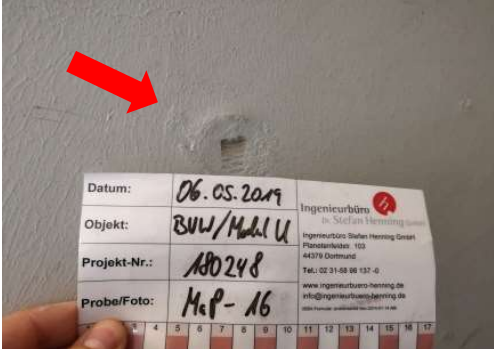
<p>Foto 5.79: asbesthaltiger Reparaturspachtel; hier im Treppenraum Ebene 8 zu Ebene 9, Modul U, Quelle: BUW2, Seite 25</p> </div> <div style="text-align: center;">

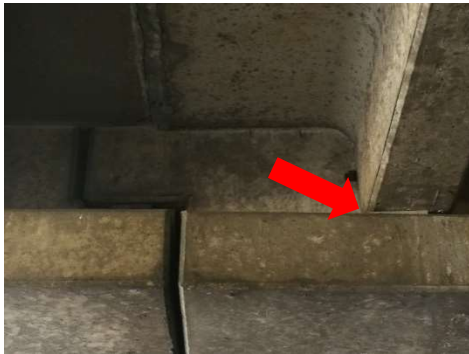
Foto 5.81: AZ-Platten, hier: Beispielfoto Parkhaus PB, Quelle: Foto im Rahmen der Begehung

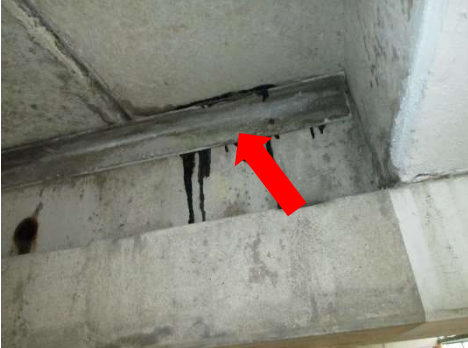
<p>Foto 5.82: AZ-Formteile, hier: Beispielfoto Parkhaus PB, Quelle: BUW7, Seite 11</p> </div> <div style="text-align: center;">

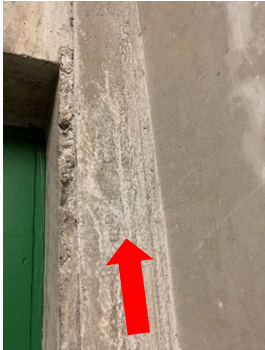
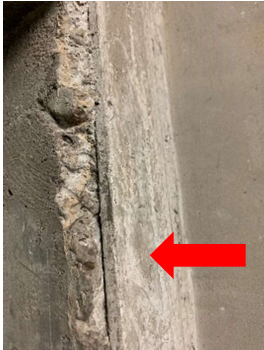
Foto 5.84: AZ-Platten vor Elektroleitungen, hier: Beispielfoto Parkhaus PB	Foto 5.85: AZ-Platten

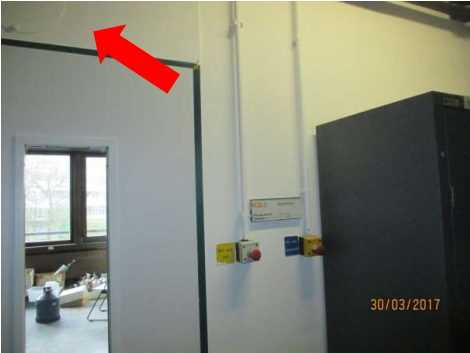
Foto 5.86: asbesthaltige Platte; hier: Modul H, Quelle: BUW7

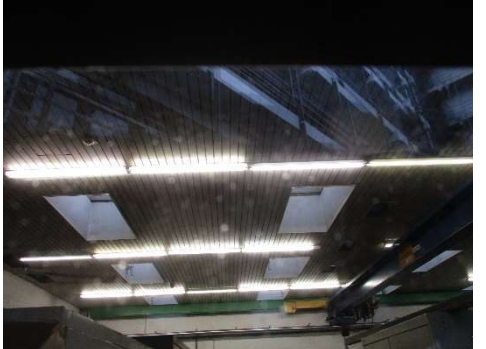
<p>Foto 5.93: Dämmauflage auf Blechlamellendecken; hier: Modul HN, Ebene 06, Quelle: BUW3, Seite 20</p> <p>Foto 5.94: Dämmauflage auf Blechlamellendecken</p>

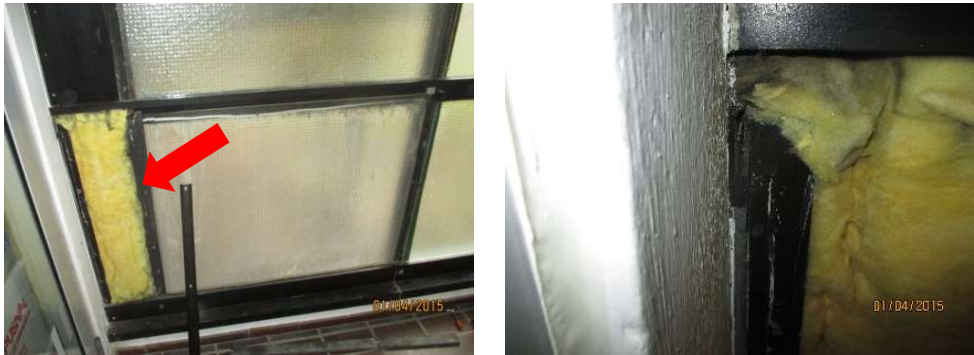
<p>Foto 5.95: Dämmung neben Fensterelementen; hier: Modul H, Treppenturm G/H/L, Ebene 9, Quelle: BUW1</p> <p>Foto 5.96: Dämmung neben Fensterelementen</p>

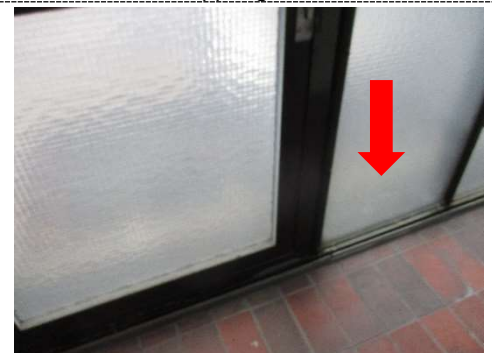
Foto 5.98: Dichtschnur in vertikaler Anschlussfuge der Fensterelemente zum Boden

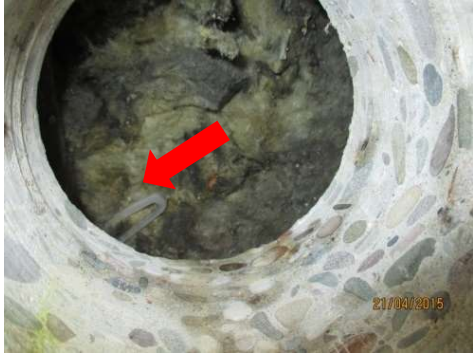
<p>Foto 5.99: Dämmung hinter Außenfassade; hier: Modul H, Treppenturm G/H/L, Ebene 9, Quelle: BUW1</p> </div> <div style="text-align: center;">   <p>Foto 5.100: Dämmung hinter Außenfassade</p> </div> </div>

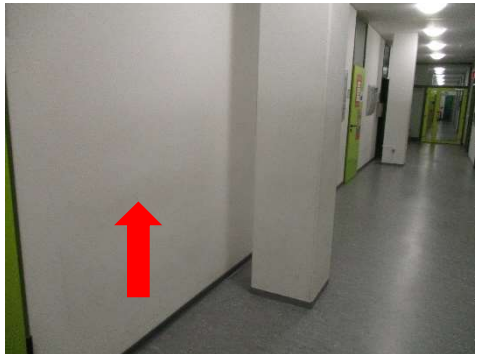
Foto 5.103: KMF-haltige Spachtelmasse; hier: Modul G, Ebene 12, Quelle: BUW3	Foto 5.104: KMF-haltige Spachtelmasse; hier: Beispielfoto Leichtbauwand

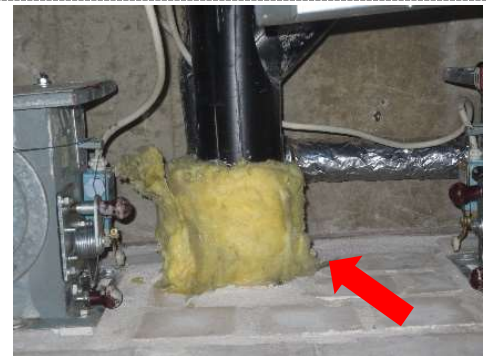
Foto 5.108: KMF-haltige Stopfmasse in Rohrdurchführungen, hier: Beispielfoto Wanddurchführung

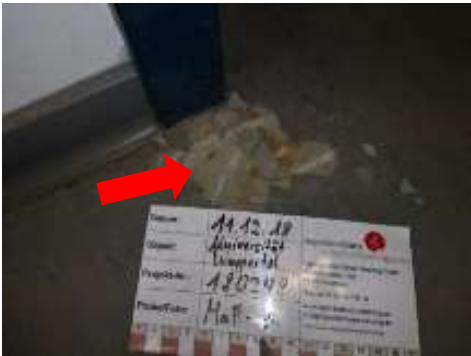
Foto 5.119: PCB-haltiger Kleber; hier: Modul U, Quelle: BUW2

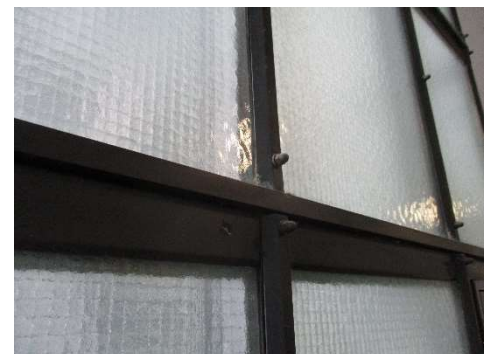
Foto 5.125: PCB-haltiger Farbanstrich

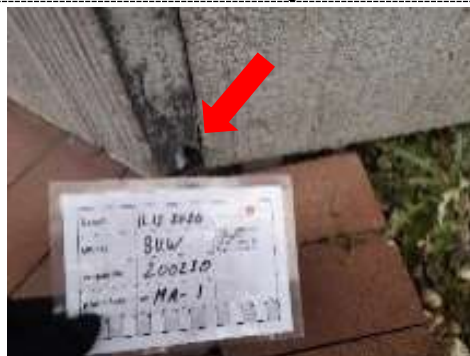
Foto 5.126: PCB-haltige Dichtmasse, Quelle: BUW16

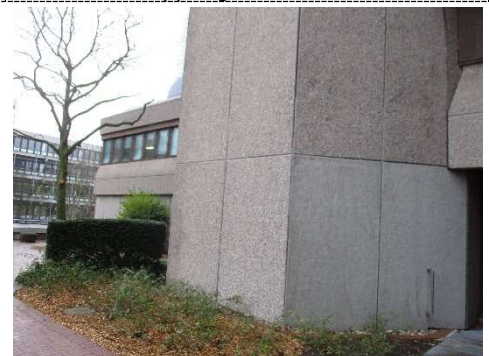
Foto 5.127: PCB-haltige Dichtmasse

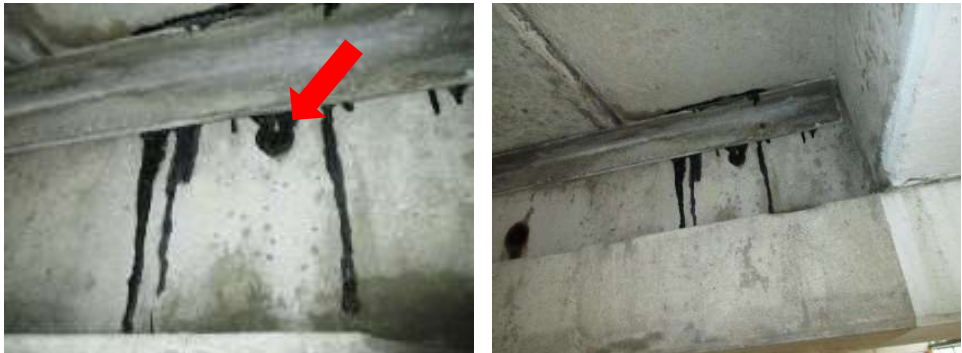
Foto 5.128: PAK-haltige Masse, Quelle: BUW7	Foto 5.129: PAK-haltige Masse
