## Schadstoffkatalog

**Bergische Universität Wuppertal, Campus  
Freudenberg, Gebäude FB, FC, FD, FE, FG, FH,  
FL, FME und FZ**

**Erstellt durch:** Ingenieurbüro Dr. Stefan Henning GmbH  
Planetenfeldstraße 103  
44379 Dortmund

**Stand:** **04.03.2026**

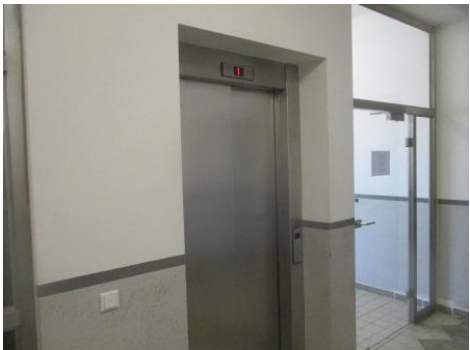
Foto 5.1: Aufzugsanlage, Gebäude FC, Quelle: BUW1, Seite 30

<b>Erfolgskontrolle:</b>	bei zerstörungsfreiem Ausbau keine Erfolgskontrollmessungen gemäß VDI 3492 vor Aufhebung der Schutzmaßnahmen erforderlich	
<b>Bewertungsgrundlage:</b>	Asbest-Richtlinie ⇒ Neubewertung der einzelnen Fundstellen gemäß Formblatt	
<b>Sanierungsdringlichkeitsstufe:</b>	<b>III (Stand 2022 für Gebäude FC, siehe Anlage III ⇒ Neubewertung 2027 erforderlich, Stand 2023 für Gebäude FD, FE, siehe Anlage III ⇒ Neubewertung 2028 erforderlich, Stand 2024 für Gebäude FG, siehe Anlage III ⇒ Neubewertung 2029 erforderlich)</b>	
<b>Gefährdung der Gebäudenutzer:</b>	keine Gefährdung bei Unversehrtheit ableitbar	
<b>Gefährdung bei unsachgemäßem Umgang:</b>	Unbeabsichtigte Beschädigungen führen zur starken Freisetzung von Asbestfasern. ⇒ Gefährdung der ausführenden Mitarbeiter ⇒ Gefährdung von Dritten (Gebäudenutzer) ⇒ Kontamination von angrenzenden Bereichen durch Verschleppung	
<b>Foto:</b>

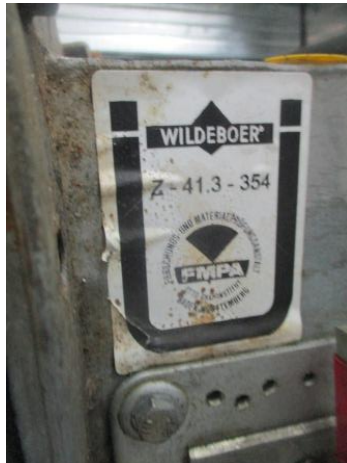
Foto 5.2: Brandschutzklappe mit asbesthaltigen Bauteilen, Gebäude FME, Quelle: BUW1, Seite 31

<b>Erfolgskontrolle:</b>	Erfolgskontrollmessungen gemäß VDI 3492 nicht erforderlich
<b>Bewertungsgrundlage:</b>	Asbest-Richtlinie ⇒ Einstufung in die Dringlichkeitsstufe III
<b>Sanierungsdringlichkeitsstufe:</b>	<b>III (gemäß Asbestrichtlinie NRW grundsätzlich in Dringlichkeitsstufe III ⇒ Neubewertung 2027 erforderlich)</b>
<b>Gefährdung der Gebäudenutzer:</b>	keine Gefährdung bei Unversehrtheit ableitbar
<b>Gefährdung bei unsachgemäßem Umgang:</b>	Unbeabsichtigte Beschädigungen führen zur starken Freisetzung von Asbestfasern. ⇒ Gefährdung der ausführenden Mitarbeiter ⇒ Gefährdung von Dritten (Gebäudenutzer) ⇒ Kontamination von angrenzenden Bereichen durch Verschleppung

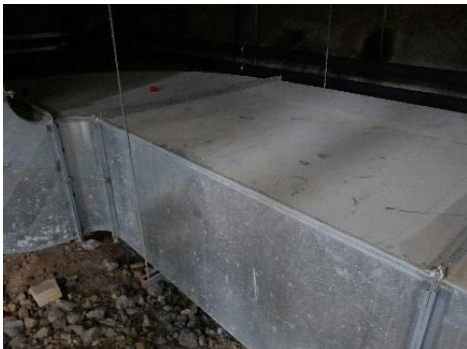
Foto 5.3: ggf. asbesthaltige Dichtbänder/Kitte in Flanschen von Lüftungskanalsegmenten, Gebäude FL, Quelle: BUW8, Seite 16

<b>Erfolgskontrolle:</b>	Erfolgskontrollmessungen gemäß VDI 3492 vor Aufhebung der Schutzmaßnahmen erforderlich	
<b>Bewertungsgrundlage:</b>	Asbest-Richtlinie ⇒ Neubewertung der einzelnen Fundstellen gemäß Formblatt	
<b>Sanierungsdringlichkeitsstufe:</b>	<b>III (Stand 2025, siehe Anlage III ⇒ Neubewertung 2030 erforderlich)</b>	
<b>Gefährdung der Gebäudenutzer:</b>	keine Gefährdung bei Unversehrtheit ableitbar	
<b>Gefährdung bei unsachgemäßem Umgang:</b>	Unbeabsichtigte Beschädigungen führen zur starken Freisetzung von Asbestfasern. ⇒ Gefährdung der ausführenden Mitarbeiter ⇒ Gefährdung von Dritten (Gebäudenutzer) ⇒ Kontamination von angrenzenden Bereichen durch Verschleppung	
<b>Foto:</b>

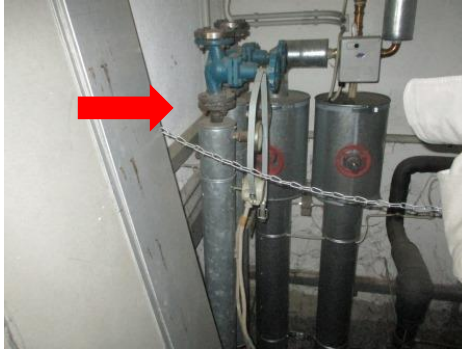
Foto 5.4: Flachdichtung in Flanschen, hier: Gebäude FB, Quelle: BUW1, Seite 33

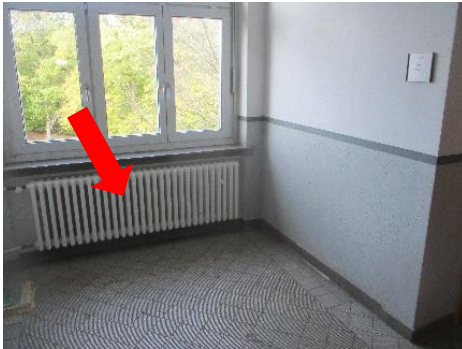
Foto 5.5: Rippenheizkörper in den Gebäuden verteilt, Foto im Rahmen der Begehung, Quelle: BUW1, Seite 31

<b>Erfolgskontrolle:</b>	Erfolgskontrollmessungen gemäß VDI 3492 nicht erforderlich	
<b>Bewertungsgrundlage:</b>	Asbest-Richtlinie ⇒ Neubewertung der einzelnen Fundstellen gemäß Formblatt	
<b>Sanierungsdringlichkeitsstufe:</b>	<b>III (Stand 2022 für Gebäude FC, FB, FME, siehe Anlage III ⇒ Neubewertung 2027 erforderlich, Stand 2023 für Gebäude FD, siehe Anlage III ⇒ Neubewertung 2028 erforderlich, Stand 2024 für Gebäude FE, FG, siehe Anlage III ⇒ Neubewertung 2029 erforderlich)</b>	
<b>Gefährdung der Gebäudenutzer:</b>	keine Gefährdung bei Unversehrtheit ableitbar	
<b>Gefährdung bei unsachgemäßem Umgang:</b>	Unbeabsichtigte Beschädigungen führen zur starken Freisetzung von Asbestfasern. ⇒ Gefährdung der ausführenden Mitarbeiter ⇒ Gefährdung von Dritten (Gebäudenutzer) ⇒ Kontamination von angrenzenden Bereichen durch Verschleppung	
<b>Foto:</b>

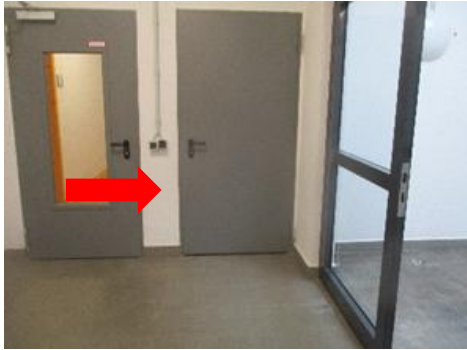
Foto 5.6: FH- Türen mit asbesthaltigen Pappen in den Gebäuden verteilt, Foto im Rahmen der Begehung, Quelle: BUW1, Seite 32

<b>Erfolgskontrolle:</b>	Erfolgskontrollmessungen gemäß VDI 3492 nicht erforderlich	
<b>Bewertungsgrundlage:</b>	Asbest-Richtlinie ⇒ Einstufung in die Dringlichkeitsstufe III	
<b>Sanierungsdringlichkeitsstufe:</b>	<b>gemäß Asbestrichtlinie NRW grundsätzlich in Dringlichkeitsstufe III (Stand 2022 für Gebäude FC, FB, FME ⇒ Neubewertung 2027 erforderlich, Stand 2023 für Gebäude FD, FE ⇒ Neubewertung 2028 erforderlich, Stand 2024 für Gebäude FG ⇒ Neubewertung 2029 erforderlich)</b>	
<b>Gefährdung der Gebäudenutzer:</b>	keine Gefährdung bei Unversehrtheit ableitbar	
<b>Gefährdung bei unsachgemäßem Umgang:</b>	Unbeabsichtigte Beschädigungen führen zur starken Freisetzung von Asbestfasern. ⇒ Gefährdung der ausführenden Mitarbeiter ⇒ Gefährdung von Dritten (Gebäudenutzer) ⇒ Kontamination von angrenzenden Bereichen durch Verschleppung	
<b>Foto:</b>

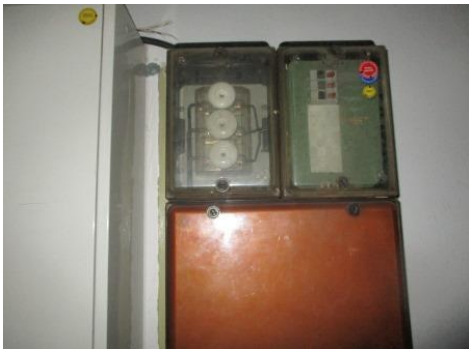
Foto 5.7: NH-Sicherungen, hier: Gebäude FB, KG, Quelle: BUW1, Seite 32

<b>Erfolgskontrolle:</b>	Erfolgskontrollmessungen gemäß VDI 3492 nicht erforderlich	
<b>Bewertungsgrundlage:</b>	Asbest-Richtlinie ⇒ Neubewertung der einzelnen Fundstellen gemäß Formblatt	
<b>Sanierungsdringlichkeitsstufe:</b>	<b>III (Stand 2022 für Gebäude FC, FB, FME, siehe Anlage III ⇒ Neubewertung 2027 erforderlich, Stand 2025 für Gebäude FL ⇒ Neubewertung 2030 erforderlich)</b>	
<b>Gefährdung der Gebäudenutzer:</b>	keine Gefährdung bei Unversehrtheit ableitbar	
<b>Gefährdung bei unsachgemäßem Umgang:</b>	Unbeabsichtigte Beschädigungen führen zur starken Freisetzung von Asbestfasern. ⇒ Gefährdung der ausführenden Mitarbeiter ⇒ Gefährdung von Dritten (Gebäudenutzer) ⇒ Kontamination von angrenzenden Bereichen durch Verschleppung	
<b>Foto:</b>

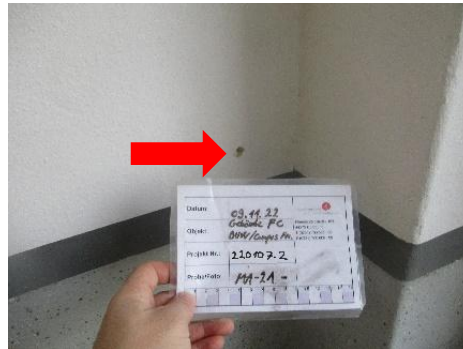
Foto 5.8: asbesthaltiger Putz; hier: auf Massivwand, Gebäude FC, 2. OG, Flur, Räume 2.82, 2.83, 2.84, Quelle: BUW1, Seite 33

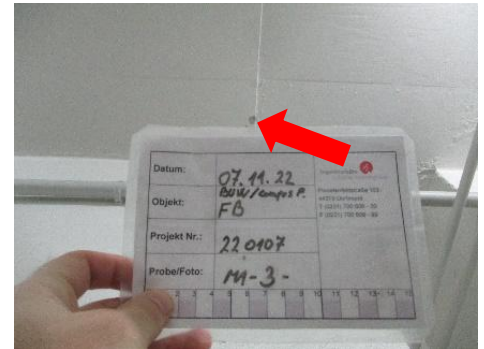
Foto 5.9: asbesthaltiger Feinputz; hier: auf Decke, Gebäude FB, EG, Flur 15, Quelle: BUW1, Seite III-1

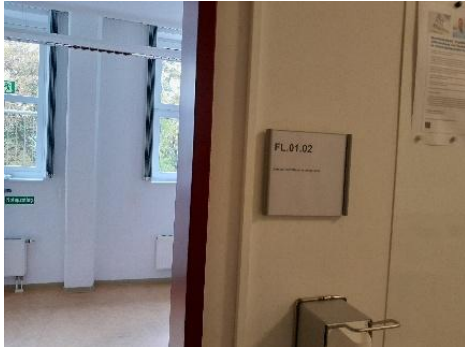
Foto 5.10: asbesthaltige Spachtelmassen; hier: auf Betonstützen, Gebäude FL, 1. OG, Raum 01.02, Quelle: BUW8, Seite 18

<b>Erfolgskontrolle:</b>	Erfolgskontrollmessungen gemäß VDI 3492 vor Aufhebung der Schutzmaßnahmen erforderlich	
<b>Bewertungsgrundlage:</b>	fest gebundenes Asbestprodukt ⇒ keine Bewertung gemäß Asbest-Richtlinie	
<b>Gefährdung der Gebäudenutzer:</b>	keine Gefährdung bei Unversehrtheit ableitbar	
<b>Gefährdung bei unsachgemäßem Umgang:</b>	Unsachgemäße Demontage des Materials führt zur starken Faserfreisetzung. ⇒ Gefährdung der ausführenden Mitarbeiter ⇒ Gefährdung von Dritten (Gebäudenutzer) ⇒ Kontamination von angrenzenden Bereichen durch Verschleppung	
<b>Foto:</b>

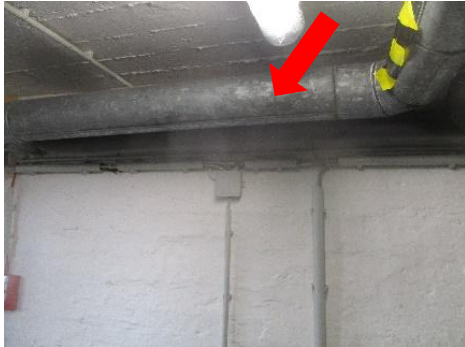
Foto 5.12: Dämmung unter der Ummantelung von Rohrleitungen, blechummantelt; hier: Gebäude FC, KG, Flur, Quelle: BUW1, Seite 35

<b>Erfolgskontrolle:</b>	Erfolgskontrollmessungen nicht vorgeschrieben aber zu empfehlen, visuelle Abnahme	
<b>Bewertungsgrundlage:</b>	Gemäß TRGS 521 sind alle Mineralwollprodukte bis 1996 als KMF alter Bauart und somit als Stoffe der Kat. 1B einzustufen; es besteht keine Sanierungspflicht.	
<b>Gefährdung der Gebäudenutzer:</b>	keine Gefährdung bei Unversehrtheit ableitbar	
<b>Gefährdung bei unsachgemäßem Umgang:</b>	Unsachgemäße Demontage des Materials führt zur starken Faserfreisetzung. ⇒ Gefährdung der ausführenden Mitarbeiter ⇒ Gefährdung von Dritten (Gebäudenutzer) ⇒ Kontamination von angrenzenden Bereichen durch Verschleppung	
<b>Foto:</b>

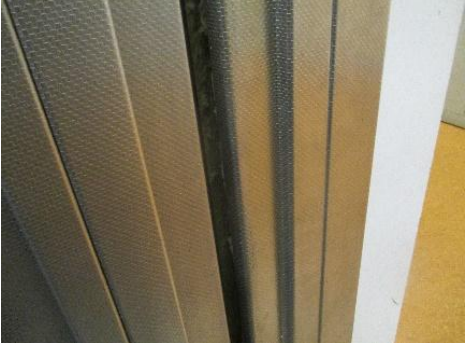
<p data-bbox="1062 1783 1528 1845">Foto 5.13: Dämmung hinter den Seitenverkleidungen der Aufzüge, hier: Gebäude FC; Quelle: BUW1, Seite 35</p>

<b>Erfolgskontrolle:</b>	Erfolgskontrollmessungen nicht vorgeschrieben aber zu empfehlen, visuelle Abnahme
<b>Bewertungsgrundlage:</b>	Gemäß TRGS 521 sind alle Mineralwollprodukte bis 1996 als KMF alter Bauart und somit als Stoffe der Kat. 1B einzustufen; es besteht keine Sanierungspflicht.
<b>Gefährdung der Gebäudenutzer:</b>	keine Gefährdung bei Unversehrtheit ableitbar
<b>Gefährdung bei unsachgemäßem Umgang:</b>	<p>Unsachgemäße Demontage des Materials führt zur starken Faserfreisetzung.</p> <ul style="list-style-type: none"> <li>⇒ Gefährdung der ausführenden Mitarbeiter</li> <li>⇒ Gefährdung von Dritten (Gebäudenutzer)</li> <li>⇒ Kontamination von angrenzenden Bereichen durch Verschleppung</li> </ul>
<b>Foto:</b>

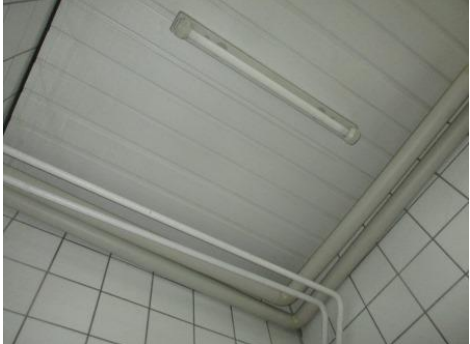
Foto 5.14: Dämmung auf Abhangdecken, hier Gebäude FB; Quelle: BUW1, Seite 36

<b>Erfolgskontrolle:</b>	Erfolgskontrollmessungen nicht vorgeschrieben, aber zu empfehlen, visuelle Abnahme
<b>Bewertungsgrundlage:</b>	Gemäß TRGS 521 sind alle Mineralwollprodukte bis 1996 als KMF alter Bauart und somit als Stoffe der Kat. 1B einzustufen; es besteht keine Sanierungspflicht.
<b>Gefährdung der Gebäudenutzer:</b>	keine Gefährdung im eingebauten Zustand und bei Unversehrtheit ableitbar
<b>Gefährdung bei unsachgemäßem Umgang:</b>	<p>Unsachgemäße Demontage des Materials führt zur starken Faserfreisetzung.</p> <ul style="list-style-type: none"> <li>⇒ Gefährdung der ausführenden Mitarbeiter</li> <li>⇒ Gefährdung von Dritten (Gebäudenutzer)</li> <li>⇒ Kontamination von angrenzenden Bereichen durch Verschleppung</li> </ul>
<b>Foto:</b>

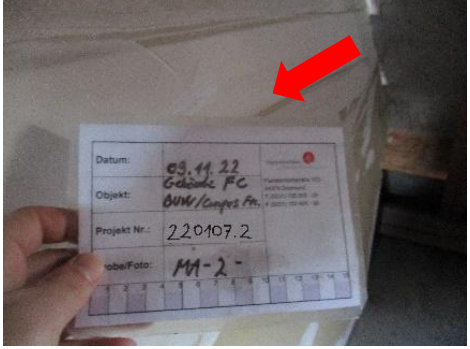
Foto 5.15: Dämmung in Leichtbauwänden; hier: Beispielfoto Leichtbauwand Gebäude FC, DG, Süd, Quelle: BUW1, Seite III-10

<b>Erfolgskontrolle:</b>	Erfolgskontrollmessungen nicht vorgeschrieben, aber zu empfehlen, visuelle Abnahme	
<b>Bewertungsgrundlage:</b>	Gemäß TRGS 521 sind alle Mineralwollprodukte bis 1996 als KMF alter Bauart und somit als Stoffe der Kat. 1B einzustufen; es besteht keine Sanierungspflicht.	
<b>Gefährdung der Gebäudenutzer:</b>	keine Gefährdung im eingebauten Zustand und bei Unversehrtheit ableitbar	
<b>Gefährdung bei unsachgemäßem Umgang:</b>	Unsachgemäße Demontage des Materials führt zur starken Faserfreisetzung. ⇒ Gefährdung der ausführenden Mitarbeiter ⇒ Gefährdung von Dritten (Gebäudenutzer) ⇒ Kontamination von angrenzenden Bereichen durch Verschleppung	
<b>Foto:</b>

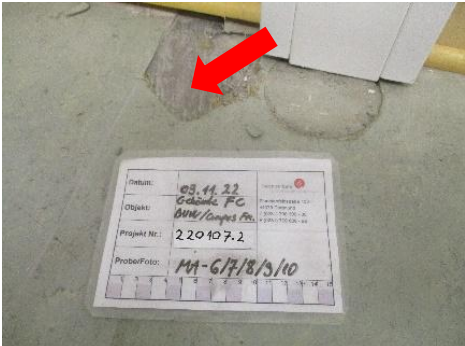
Foto 5.16: KMF-haltige Ausgleichsmasse im Bodenaufbau; hier: Gebäude FC, Raum 3.02, Quelle: BUW1, Seite 34

<b>Erfolgskontrolle:</b>	Erfolgskontrollmessungen nicht vorgeschrieben, aber zu empfehlen, visuelle Abnahme	
<b>Bewertungsgrundlage:</b>	Gemäß TRGS 521 sind alle Mineralwollprodukte bis 1996 als KMF alter Bauart und somit als Stoffe der Kat. 1B einzustufen; es besteht keine Sanierungspflicht.	
<b>Gefährdung der Gebäudenutzer:</b>	keine Gefährdung im eingebauten Zustand und bei Unversehrtheit ableitbar	
<b>Gefährdung bei unsachgemäßem Umgang:</b>	Unsachgemäße Demontage des Materials führt zur starken Faserfreisetzung. ⇒ Gefährdung der ausführenden Mitarbeiter ⇒ Gefährdung von Dritten (Gebäudenutzer) ⇒ Kontamination von angrenzenden Bereichen durch Verschleppung	
<b>Foto:</b>

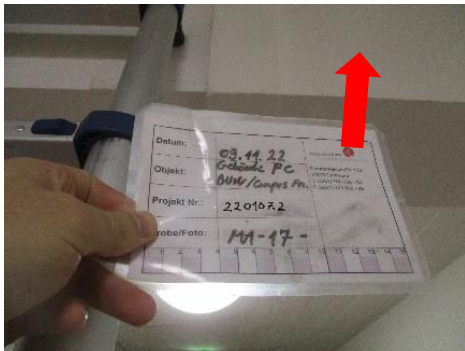
Foto 5.17: KMF-haltige Faserplatte, Gebäude FC, 3. OG, Flur, Quelle: BUW1, Seite 35

<b>Erfolgskontrolle:</b>	Erfolgskontrollmessungen nicht vorgeschrieben aber zu empfehlen, visuelle Abnahme	
<b>Bewertungsgrundlage:</b>	Gemäß TRGS 521 sind alle Mineralwollprodukte bis 1996 als KMF alter Bauart und somit als Stoffe der Kat. 1B einzustufen; es besteht keine Sanierungspflicht.	
<b>Gefährdung der Gebäudenutzer:</b>	keine Gefährdung bei Unversehrtheit ableitbar	
<b>Gefährdung bei unsachgemäßem Umgang:</b>	Unsachgemäße Demontage des Materials führt zur starken Faserfreisetzung. ⇒ Gefährdung der ausführenden Mitarbeiter ⇒ Gefährdung von Dritten (Gebäudenutzer) ⇒ Kontamination von angrenzenden Bereichen durch Verschleppung	
<b>Foto:</b>

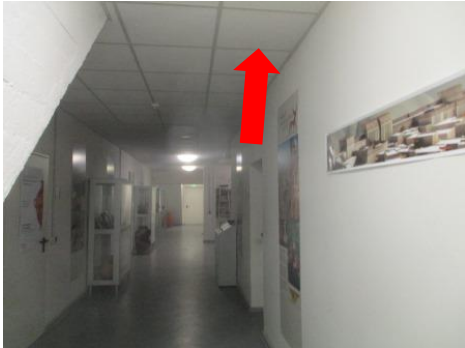
Foto 5.18: KMF-haltige Akustikdeckenplatten, hier: Gebäude FD, Quelle: BUW4, Seite 39

<b>Erfolgskontrolle:</b>	Erfolgskontrollmessungen nicht vorgeschrieben aber zu empfehlen, visuelle Abnahme
<b>Bewertungsgrundlage:</b>	Gemäß TRGS 521 sind alle Mineralwollprodukte bis 1996 als KMF alter Bauart und somit als Stoffe der Kat. 1B einzustufen; es besteht keine Sanierungspflicht.
<b>Gefährdung der Gebäudenutzer:</b>	keine Gefährdung im eingebauten Zustand und bei Unversehrtheit ableitbar
<b>Gefährdung bei unsachgemäßem Umgang:</b>	<p>Unsachgemäße Demontage des Materials führt zur starken Faserfreisetzung.</p> <ul style="list-style-type: none"> <li>⇒ Gefährdung der ausführenden Mitarbeiter</li> <li>⇒ Gefährdung von Dritten (Gebäudenutzer)</li> <li>⇒ <u>Kontamination von angrenzenden Bereichen durch Verschleppung</u></li> </ul>
<b>Foto:</b>

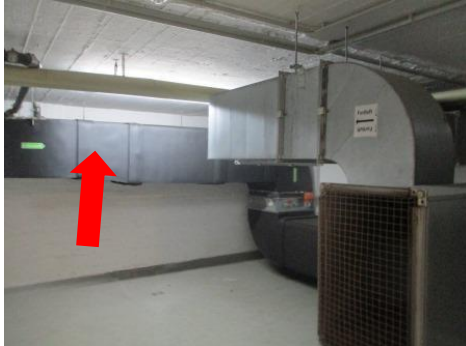
Foto 5.19: potenzielle Isolierungen der Lüftungskanäle aus KMF-Dämmstoff, Gebäude FME, Quelle: BUW1, Seite 37

<b>Erfolgskontrolle:</b>	Erfolgskontrollmessungen nicht vorgeschrieben aber zu empfehlen, visuelle Abnahme
<b>Bewertungsgrundlage:</b>	Gemäß TRGS 521 sind alle Mineralwollprodukte bis 1996 als KMF alter Bauart und somit als Stoffe der Kat. 1B einzustufen; es besteht keine Sanierungspflicht.
<b>Gefährdung der Gebäudenutzer:</b>	keine Gefährdung bei Unversehrtheit ableitbar
<b>Gefährdung bei unsachgemäßem Umgang:</b>	<p>Unsachgemäße Demontage des Materials führt zur starken Faserfreisetzung.</p> <ul style="list-style-type: none"> <li>⇒ Gefährdung der ausführenden Mitarbeiter</li> <li>⇒ Gefährdung von Dritten (Gebäudenutzer)</li> <li>⇒ Kontamination von angrenzenden Bereichen durch Verschleppung</li> </ul>
<b>Foto:</b>

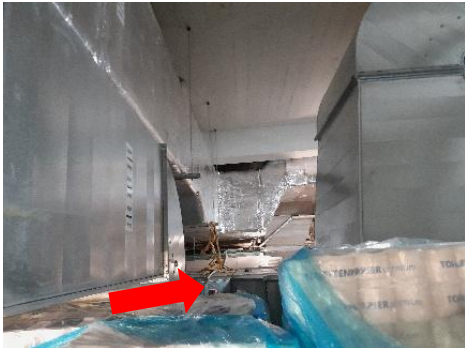
Foto 5.20: potenzielle Isolierungen der Lüftungsanlage aus KMF-Dämmstoff, Gebäude FL, Quelle: BUW8, Seite 20

<b>Erfolgskontrolle:</b>	Erfolgskontrollmessungen nicht vorgeschrieben aber zu empfehlen, visuelle Abnahme
<b>Bewertungsgrundlage:</b>	Gemäß TRGS 521 sind alle Mineralwollprodukte bis 1996 als KMF alter Bauart und somit als Stoffe der Kat. 1B einzustufen; es besteht keine Sanierungspflicht.
<b>Gefährdung der Gebäudenutzer:</b>	keine Gefährdung bei Unversehrtheit ableitbar
<b>Gefährdung bei unsachgemäßem Umgang:</b>	<p>Unsachgemäße Demontage des Materials führt zur starken Faserfreisetzung.</p> <ul style="list-style-type: none"> <li>⇒ Gefährdung der ausführenden Mitarbeiter</li> <li>⇒ Gefährdung von Dritten (Gebäudenutzer)</li> <li>⇒ Kontamination von angrenzenden Bereichen durch Verschleppung</li> </ul>
<b>Foto:</b>

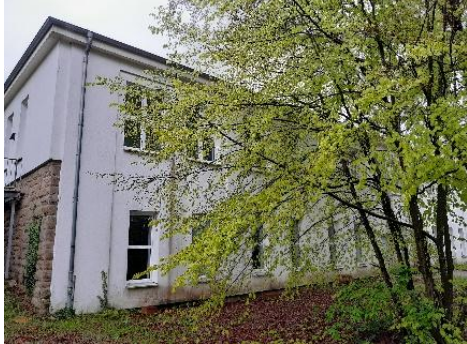
Foto 5.21: potenzielle Isolierungen der Fassade aus KMF-Dämmstoff, Gebäude FL, Quelle: BUW8, Seite 21

<b>Erfolgskontrolle:</b>	visuelle Abnahme
<b>Bewertungsgrundlage:</b>	Gemäß TRGS 521 sind alle Mineralwollprodukte bis 1996 als KMF alter Bauart und somit als Stoffe der Kat. 1B einzustufen; es besteht keine Sanierungspflicht.
<b>Gefährdung der Gebäudenutzer:</b>	keine Gefährdung im eingebauten Zustand und bei Unversehrtheit ableitbar
<b>Gefährdung bei unsachgemäßem Umgang:</b>	Unsachgemäße Demontage des Materials führt zur starken Faserfreisetzung. ⇒ Gefährdung der ausführenden Mitarbeiter ⇒ Gefährdung von Dritten (Gebäudenutzer/Passanten) ⇒ Kontamination von angrenzenden Bereichen durch Verschleppung
<b>Foto:</b>

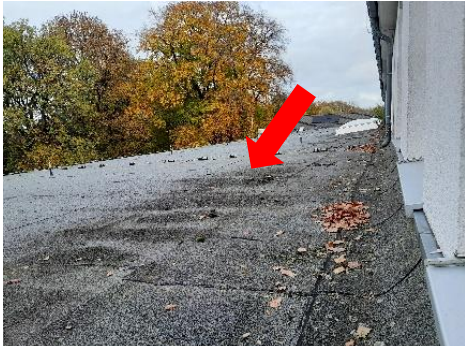
Foto 5.22: KMF-Dämm-matten im Dachaufbau, Ge- bäude FL; Quelle: BUW8, Seite 21

<b>Erfolgskontrolle:</b>	visuelle Abnahme
<b>Bewertungsgrundlage:</b>	Gemäß TRGS 521 sind alle Mineralwollprodukte bis 1996 als KMF alter Bauart und somit als Stoffe der Kat. 1B einzustufen; es besteht keine Sanierungspflicht.
<b>Gefährdung der Gebäudenutzer:</b>	keine Gefährdung bei Unversehrtheit ableitbar
<b>Gefährdung bei unsachgemäßem Umgang:</b>	<p>Unsachgemäße Demontage des Materials führt zur starken Faserfreisetzung.</p> <ul style="list-style-type: none"> <li>⇒ Gefährdung der ausführenden Mitarbeiter</li> <li>⇒ Gefährdung von Dritten (Gebäudenutzer)</li> <li>⇒ Kontamination von angrenzenden Bereichen durch Verschleppung</li> </ul>
<b>Foto:</b>

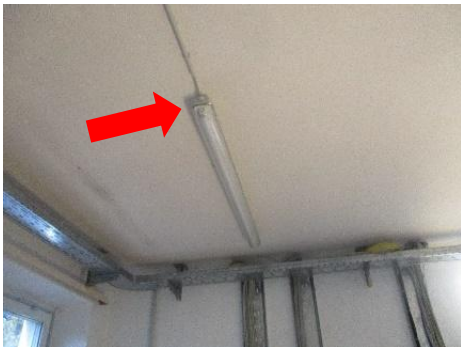
Foto 5.23: ggf. PCB-haltiges Tränkmittel; hier: Gebäude FC, Beispielfoto, Quelle: BUW1, Seite 38

<b>Erfolgskontrolle:</b>	visuelle Abnahmen, Erfolgskontrollmessungen gemäß PCB-Richtlinie bei Havarien, Sanierungsleitwert < 300 ng PCB/m <sup>3</sup>
<b>Bewertungsgrundlage:</b>	PCB-Richtlinie NRW
<b>Gefährdung der Gebäudenutzer:</b>	Bei intakten Kondensatoren ist keine Gefährdung ableitbar. Bei Havarien (Austritt von Tränkmittel) ist eine hohe PCB-Raumluftbelastung möglich.
<b>Gefährdung bei unsachgemäßem Umgang:</b>	<p>Beim Beschädigen des Kondensators erfolgt das Freisetzen von stark PCB-haltigem Tränkmittel.</p> <ul style="list-style-type: none"> <li>⇒ Gefährdung der ausführenden Mitarbeiter</li> <li>⇒ Gefährdung von Dritten (Gebäudenutzer)</li> <li>⇒ Kontamination von angrenzenden Bereichen durch Verschleppung</li> </ul>
<b>Foto:</b>

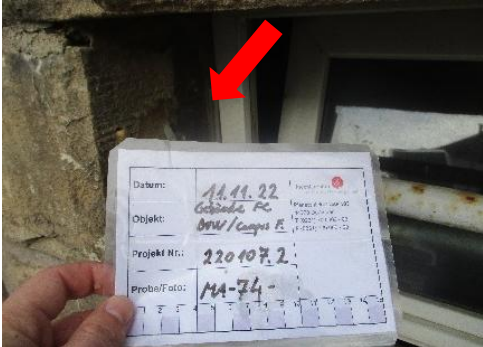
Foto 5.24: PCB-haltige Dichtmasse zwischen Fensterrahmen und Naturstein, EG, Außenbereich, Gebäude FC, Quelle: BUW1, Seite 38

<b>Erfolgskontrolle:</b>	visuelle Abnahmen	
<b>Bewertungsgrundlage:</b>	PCB-Richtlinie NRW	
<b>Gefährdung der Gebäudenutzer:</b>	Überprüfung der Relevanz dieser Fundstellen für die Raumlufte anhand von Raumlufte-messungen	
<b>Gefährdung bei unsachgemäßem Umgang:</b>	beim Abschleifen und Bohrungen erfolgt die Freisetzung von PCB-haltigen Stäuben, Verteilung von PCB-haltigen Dichtmassen ⇒ Gefährdung der ausführenden Mitarbeiter ⇒ Gefährdung von Dritten (Gebäudenutzer) ⇒ Kontamination von angrenzenden Bereichen durch Verschleppung	
<b>Foto:</b>

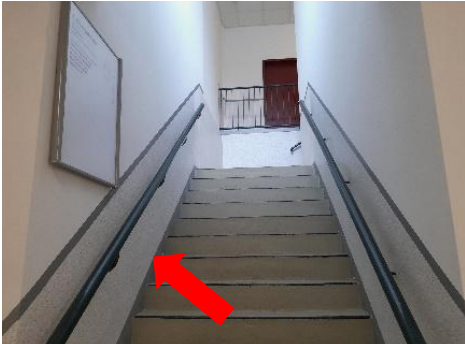
Foto 5.25: PCB-haltiger Anstrich, Gebäude FL, EG, Treppenhaus 82, Quelle: BUW8, Seite 23

<b>Erfolgskontrolle:</b>	visuelle Abnahmen, ggf. Erfolgskontrollmessungen gemäß PCB-Richtlinie; Sanierungsleitwert < 300 ng PCB/m <sup>3</sup>	
<b>Bewertungsgrundlage:</b>	PCB-Richtlinie NRW	
<b>Gefährdung der Gebäudenutzer:</b>	Überprüfung der Relevanz dieser Fundstellen für die Raumluft anhand von Raumluftmessungen	
<b>Gefährdung bei unsachgemäßem Umgang:</b>	beim Abschleifen und Bohrungen erfolgt die Freisetzung von PCB-haltigen Stäuben ⇒ Gefährdung der ausführenden Mitarbeiter ⇒ Gefährdung von Dritten (Gebäudenutzer) ⇒ Kontamination von angrenzenden Bereichen durch Verschleppung	
<b>Foto:</b>

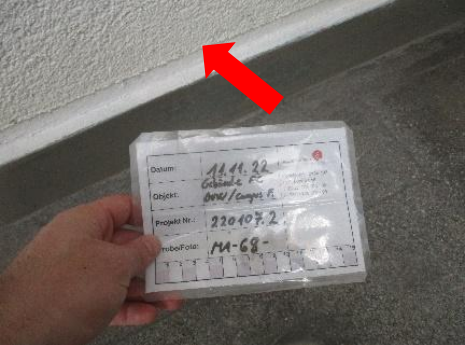
Foto 5.26: PCB-haltige Sockelfarbe, Gebäude FC, 3. OG, Treppenhaus Süd, Quelle: BUW1, Seite III-22

<b>Erfolgskontrolle:</b>	visuelle Abnahmen, ggf. Erfolgskontrollmessungen gemäß PCB-Richtlinie; Sanierungsleitwert < 300 ng PCB/m <sup>3</sup>	
<b>Bewertungsgrundlage:</b>	PCB-Richtlinie NRW	
<b>Gefährdung der Gebäudenutzer:</b>	Überprüfung der Relevanz dieser Fundstellen für die Raumluft anhand von Raumluftmessungen	
<b>Gefährdung bei unsachgemäßem Umgang:</b>	beim Abschleifen und Bohrungen erfolgt die Freisetzung von PCB-haltigen Stäuben ⇒ Gefährdung der ausführenden Mitarbeiter ⇒ Gefährdung von Dritten (Gebäudenutzer) ⇒ Kontamination von angrenzenden Bereichen durch Verschleppung	
<b>Foto:</b>

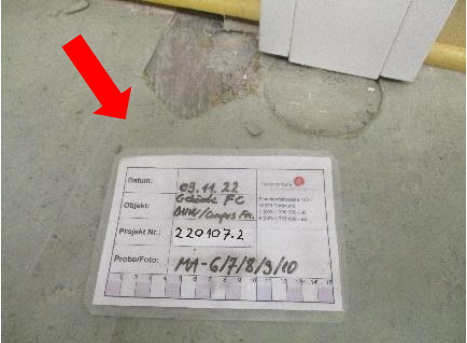
Foto 5.27: PCB-haltiger Bodenbelag, Gebäude FC, 3. OG, 3.02, Quelle: BUW1, Seite III-10

<b>Erfolgskontrolle:</b>	visuelle Abnahmen, ggf. Erfolgskontrollmessungen gemäß PCB-Richtlinie; Sanierungsleitwert < 300 ng PCB/m <sup>3</sup>	
<b>Bewertungsgrundlage:</b>	PCB-Richtlinie NRW	
<b>Gefährdung der Gebäudenutzer:</b>	Überprüfung der Relevanz dieser Fundstellen für die Raumluft anhand von Raumluftmessungen	
<b>Gefährdung bei unsachgemäßem Umgang:</b>	<p>beim Abschleifen und Bohrungen erfolgt die Freisetzung von PCB-haltigen Stäuben</p> <p>⇒ Gefährdung der ausführenden Mitarbeiter</p> <p>⇒ Gefährdung von Dritten (Gebäudenutzer)</p> <p>⇒ Kontamination von angrenzenden Bereichen durch Verschleppung</p>	
<b>Foto:</b>

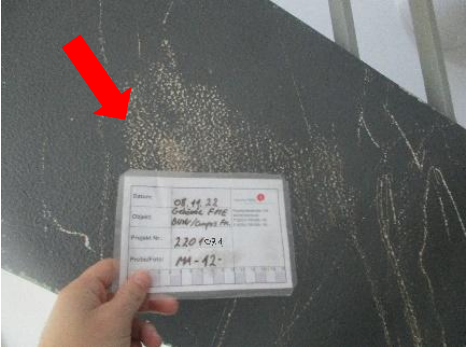
Foto 5.28: PCB-haltige Farbe an Treppenwange, Gebäude FME, 1. OG, Treppenhaus links, Quelle: BUW1, Seite III-7

<b>Erfolgskontrolle:</b>	visuelle Abnahmen, ggf. Erfolgskontrollmessungen gemäß PCB-Richtlinie; Sanierungsleitwert < 300 ng PCB/m <sup>3</sup>	
<b>Bewertungsgrundlage:</b>	PCB-Richtlinie NRW	
<b>Gefährdung der Gebäudenutzer:</b>	Überprüfung der Relevanz dieser Fundstellen für die Raumluft anhand von Raumluftmessungen	
<b>Gefährdung bei unsachgemäßem Umgang:</b>	<p>beim Abschleifen und Bohrungen erfolgt die Freisetzung von PCB-haltigen Stäuben</p> <ul style="list-style-type: none"> <li>⇒ Gefährdung der ausführenden Mitarbeiter</li> <li>⇒ Gefährdung von Dritten (Gebäudenutzer)</li> <li>⇒ Kontamination von angrenzenden Bereichen durch Verschleppung</li> </ul>	
<b>Foto:</b>

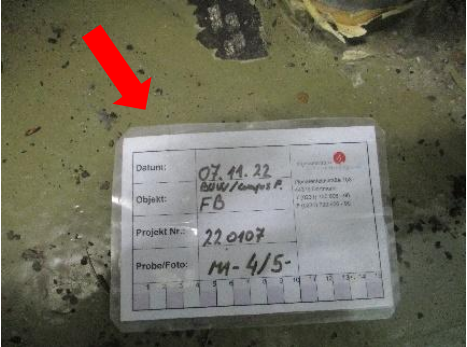
Foto 5.29: PCB-haltige Bodenfarbe, hier: Gebäude FB, Hausanschlussraum 3, Quelle: BUW1, Seite III-1

<b>Erfolgskontrolle:</b>	visuelle Abnahmen, ggf. Erfolgskontrollmessungen gemäß PCB-Richtlinie; Sanierungsleitwert < 300 ng PCB/m <sup>3</sup>	
<b>Bewertungsgrundlage:</b>	PCB-Richtlinie NRW	
<b>Gefährdung der Gebäudenutzer:</b>	Überprüfung der Relevanz dieser Fundstellen für die Raumluft anhand von Raumluftmessungen	
<b>Gefährdung bei unsachgemäßem Umgang:</b>	<p>beim Abschleifen und Bohrungen erfolgt die Freisetzung von PCB-haltigen Stäuben</p> <ul style="list-style-type: none"> <li>⇒ Gefährdung der ausführenden Mitarbeiter</li> <li>⇒ Gefährdung von Dritten (Gebäudenutzer)</li> <li>⇒ Kontamination von angrenzenden Bereichen durch Verschleppung</li> </ul>	
<b>Foto:</b>

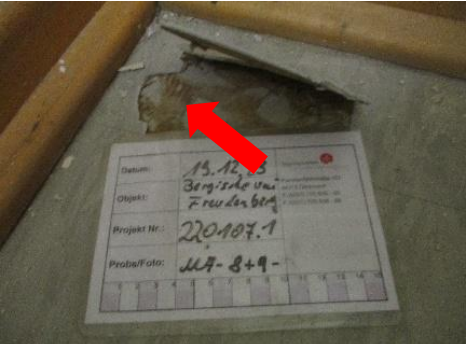
Foto 5.30: PCB-haltiger Kleber, Gebäude FD, 3. OG, 3.01, Quelle: BUW4, Seite III-2

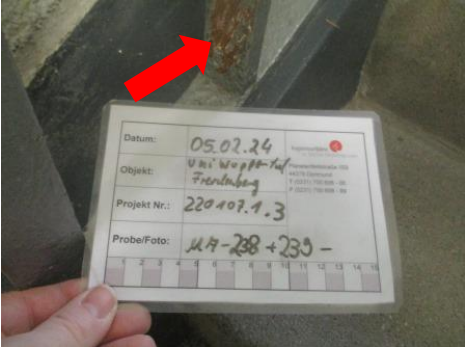
Foto 5.31: PCB-haltige Farbe an Geländerstäben, hier Gebäude FD, KG, Treppenhaus 84, Quelle: BUW4, Seite III-15

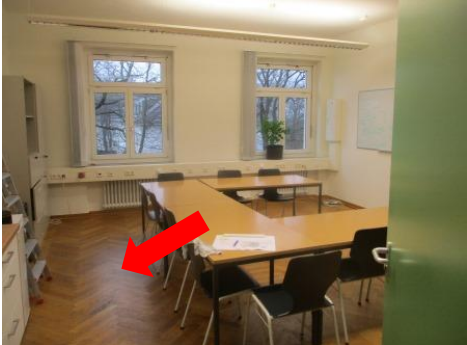
Foto 5.32: ggf. PAK-haltiger Kleber unter Parkett, hier: Gebäude FE, Quelle: BUW4, Seite III-32

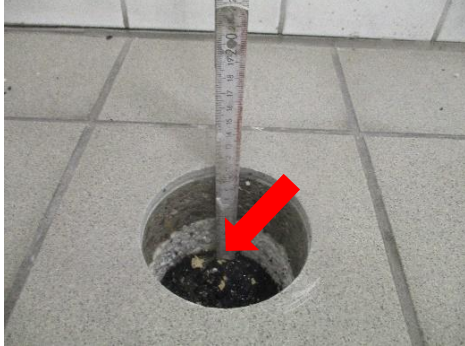
Foto 5.33: PAK-haltige Dichtmasse im Bodenaufbau, hier: Gebäude FD, Quelle: BUW4, Seite 42

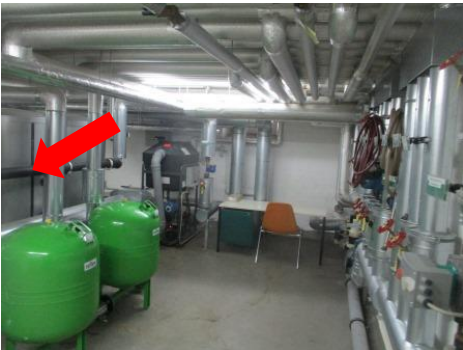
Foto 5.34: PAK-haltiger Anstrich an Rohrleitung, hier: Gebäude FME, Quelle: BUW1, Seite 39

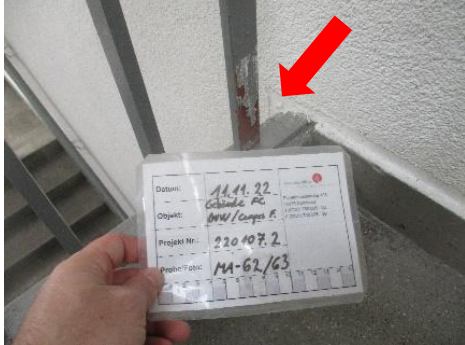
Foto 5.36: schwermetallhaltiger Anstrich, hier: Gebäude FME, 1. OG, Haupttreppenhaus, Quelle: BUW1, Seite 40

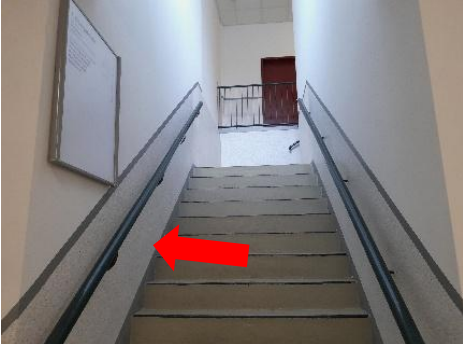
Foto 5.37: schwermetallhaltiger Anstrich, hier: Gebäude FL, EG, TH 82, Quelle: BUW8, Seite 24
