## Bericht über die Schadstoffunter- suchung (Schadstoffkataster)

**Gebäude HD, HE u. HF der Bergischen Uni-  
versität Wuppertal (BUW), Campus Haspel,  
Pauluskirchstraße 7, 42285 Wuppertal**

| <b>Stand:</b> | <b>13.03.2024</b> |

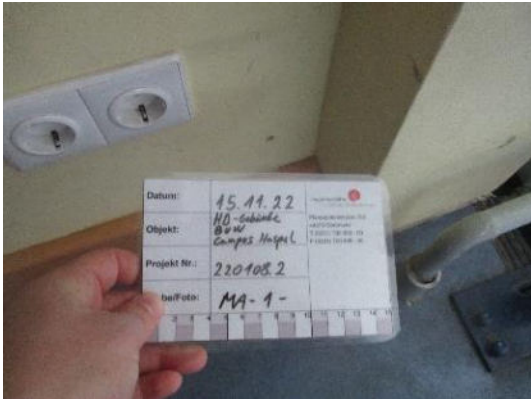
| Nr. | Fotodokumentation | Fundstelle, Beschreibung und Bewertung |
|---|---|---|
| AF1 | <p>Foto 6.1:<br/>asbesthaltiger Putz, hier: auf Massivwand, Gebäude HD, 3. OG, Raum 3.35b</p> | <p><b>asbesthaltige Putze (fest gebundenes Asbestprodukt)</b></p> <p>In den Gebäuden wurden auf unterschiedlichen Anwendungen asbesthaltige Putze identifiziert.</p> <p><b>Gebäude HE</b></p> <ul style="list-style-type: none"> <li>- auf Massivwänden: 1. OG, Büros 1.01, 1.04, 1.02, Flur</li> <li>- auf Decken: 1. OG, Büros 1.01, 1.04, Flur, Lager</li> <li>- auf Dachschrägen: 2. OG, großer Raum, Ecke Raum, Aktenlager, Vorraum</li> </ul> <p><b>Gebäude HD</b></p> <ul style="list-style-type: none"> <li>- auf Massivwänden: 3. OG, Raum 3.35b, 1. OG, Raum 0.16</li> <li>- auf Decken: 3. OG, Flur</li> <li>- auf Fensterlaibungen: 1. OG, Raum 0.16</li> <li>- Feinputz auf Betonträger</li> </ul> <p><b>Gebäude HF</b></p> <p>Feinputz und Putz auf Massivwand: EG, Versuchshalle</p> <p>Analytisch wurden Chrysotil- und Amphibolasbest (Tremolit) festgestellt. Die Asbestfasern sind fest gebunden. Da ein zerstörungsfreier Ausbau dieser Fundstelle nicht möglich ist, finden die Schutzmaßnahmen gemäß TRGS 519, Pkt. 14 für schwach gebundenen Asbest ihre Anwendung. Bei allen Eingriffen (Abbruch-, Sanierungs- oder Instandhaltungsarbeiten (ASI-Arbeiten)) ist die Asbesthaltigkeit zu beachten, es sind entsprechende Arbeitsschutzmaßnahmen zu ergreifen. Die Vorgaben der Gefahrstoffverordnung sowie der TRGS 519 sind zu beachten. Der Ausbau der Materialien darf ausschließlich von fachkundigem Personal durchgeführt werden.</p> |

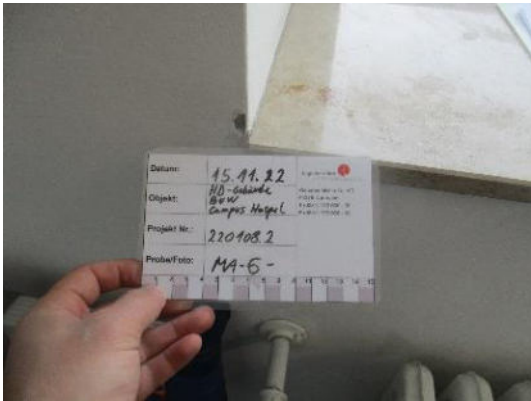
| Nr. | Fotodokumentation | Fundstelle, Beschreibung und Bewertung |
|---|---|---|
| AF2 | | <p><b>asbesthaltige Spachtelmassen (fest gebundenes Asbestprodukt)</b></p> <p>In dem <b>Gebäude HD</b> wurden asbesthaltige Spachtelmassen auf der Leichtbauwand in dem Herren-WC (3. OG) identifiziert. Analytisch wurde Amphibolasbest (Tremolit) festgestellt. Die Asbestfasern sind fest gebunden.</p> <p>Da ein zerstörungsfreier Ausbau dieser Fundstellen nicht möglich ist, finden die Schutzmaßnahmen gemäß TRGS 519, Pkt. 14 für schwach gebundenen Asbest ihre Anwendung. Bei allen Eingriffen (Abbruch-, Sanierungs- oder Instandhaltungsarbeiten (ASI-Arbeiten)) ist die Asbesthaltigkeit zu beachten, es sind entsprechende Arbeitsschutzmaßnahmen zu ergreifen. Die Vorgaben der Gefahrstoffverordnung sowie der TRGS 519 sind zu beachten.</p> <p>Der Ausbau der Materialien darf ausschließlich von fachkundigem Personal durchgeführt werden.</p> |

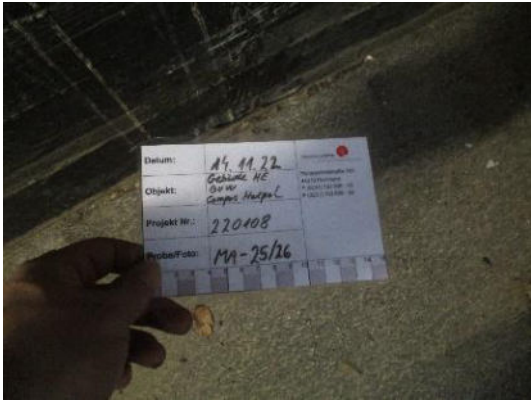
| Nr. | Fotodokumentation | Fundstelle, Beschreibung und Bewertung |
|---|---|---|
| AF3 | | <p><b>asbesthaltige Abdichtungsbahn (fest gebundenes Asbestprodukt) im Betonsockelbereich</b></p> <p>In dem Betonsockelbereich im Flur des Kellers (<b>Gebäude HE</b>) wurde eine asbesthaltige Abdichtung festgestellt. Analytisch wurde Amphibolasbest nachgewiesen. Die Asbestfasern sind fest gebunden.</p> <p>Bei baulichen Eingriffen z. B. im Rahmen von Abbrucharbeiten sind Arbeitsschutzmaßnahmen zu ergreifen. Die Vorgaben der GefStoffV sowie der TRGS 519 sind bei den ASI-Arbeiten zu beachten.</p> <p>Der Ausbau darf ausschließlich von fachkundigem Personal durchgeführt werden. Die Asbestabfälle sind als gefährlicher Abfall ordnungsgemäß zu entsorgen.</p> |

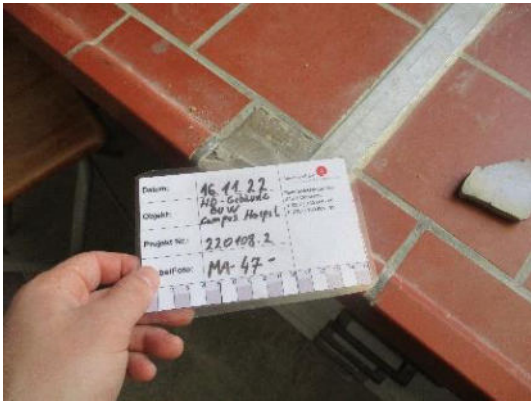
| Nr. | Fotodokumentation | Fundstelle, Beschreibung und Bewertung |
|---|---|---|
| AF4 | | <p><b>asbesthaltige Fugenfüller (fest gebundenes Asbestprodukt) in Arbeitsplatten der Labortische</b></p> <p>In der Materialprobe der Fugenfüller des Labortisches in Raum 01.10 (08) des Kellers in dem <b>Gebäude HD</b> wurde analytisch Chrysotilasbest nachgewiesen. Die Asbestfasern sind fest gebunden.</p> <p>Bei allen Eingriffen (Abbruch-, Sanierungs- oder Instandhaltungsarbeiten (ASI-Arbeiten)) ist die Asbesthaltigkeit zu beachten, es sind entsprechende Arbeitsschutzmaßnahmen zu ergreifen. Die Vorgaben der Gefahrstoffverordnung sowie der TRGS 519 sind zu beachten.</p> <p>Der Ausbau der Materialien darf ausschließlich von fachkundigem Personal durchgeführt werden. Die Asbestabfälle sind als gefährlicher Abfall ordnungsgemäß zu entsorgen.</p> |

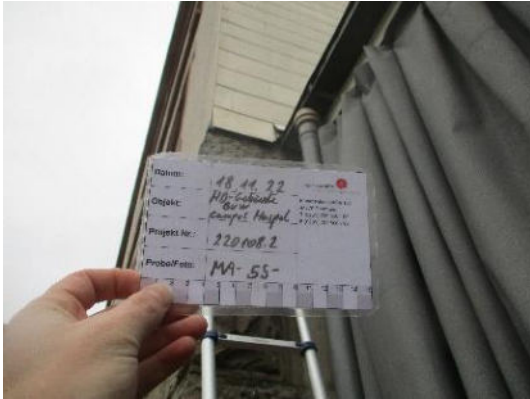
| Nr. | Fotodokumentation | Fundstelle, Beschreibung und Bewertung |
|---|---|---|
| AF5 | <p>Foto 6.5:<br/>asbesthaltige Faserplatten als Fassadenverkleidung,<br/>Gebäude HD, EG, Außenfassade</p> | <p><b>asbesthaltige Faserplatte als Fassadenverkleidung (fest gebundenes Asbestprodukt)</b></p> <p>In der Materialprobe der Faserplatte der Fassadenverkleidung (EG) an dem <b>Gebäude HD</b> wurden Asbestfasern nachgewiesen. Analytisch wurde Chrysotilasbest nachgewiesen.</p> <p>Bei baulichen Eingriffen z. B. im Rahmen von Abbrucharbeiten sind Arbeitsschutzmaßnahmen zu ergreifen. Die Vorgaben der GefStoffV sowie der TRGS 519 sind bei den ASI-Arbeiten zu beachten.</p> <p>Der Ausbau der Materialien darf ausschließlich von fachkundigem Personal durchgeführt werden. Die Asbestabfälle sind als gefährlicher Abfall ordnungsgemäß zu entsorgen.</p> |

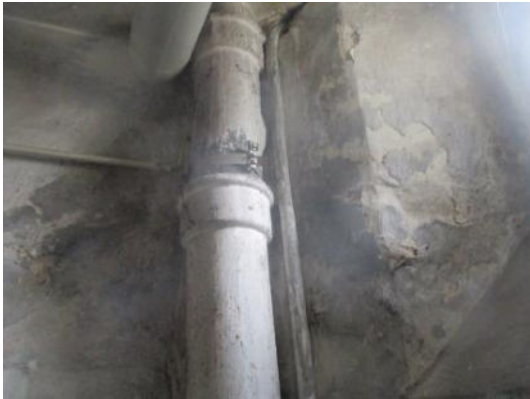
| Nr. | Fotodokumentation | Fundstelle, Beschreibung und Bewertung |
|---|---|---|
| AF6 | <p>Foto 6.6:<br/>ggf. Asbestzementrohr, Gebäude HE</p> | <p><b>ggf. Asbestzementrohr (fest gebundenes Asbestprodukt)</b></p> <p>Es kann nicht ausgeschlossen werden, dass die in dem <b>Gebäude HE</b> verbauten Rohrleitungen teilweise aus Asbestzement bestehen. Die Fasern sind fest gebunden. Die Einstufung erfolgte visuell.</p> <p>Bei baulichen Eingriffen z. B. im Rahmen von Abbrucharbeiten sind Arbeitsschutzmaßnahmen zu ergreifen. Die Vorgaben der GefStoffV sowie der TRGS 519 sind bei den ASI-Arbeiten zu beachten.</p> <p>Der Ausbau der Materialien darf ausschließlich von fachkundigem Personal durchgeführt werden. Die Asbestabfälle sind als gefährlicher Abfall ordnungsgemäß zu entsorgen.</p> |

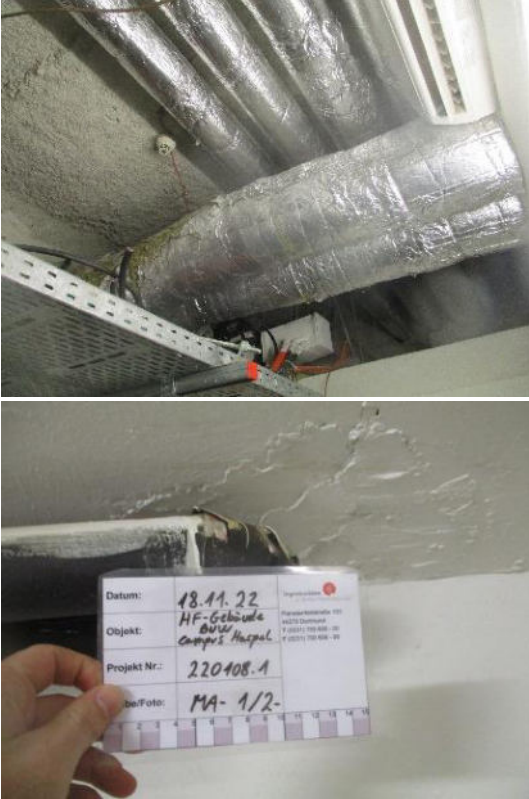
| Nr. | Fotodokumentation | Fundstelle, Beschreibung und Bewertung |
|---|---|---|
| KMF1 | | <p><b>Isolierung von Rohrleitungen aus Künstlichen Mineralfasern (KMF) alter Bauart</b></p> <p>In den Gebäuden befinden sich Rohrleitungen, die mit KMF-Material alter Bauart gedämmt sind.</p> <p>Wenn in den Bauakten nicht vermerkt ist, dass das Material nach 2000 eingebaut wurde, sollte vorsorglich davon ausgegangen werden, dass es sich dabei um künstliche Mineralfasern alter Bauart handelt.</p> <p>Die Isolierung befindet sich unter einer PVC-Ummantelung bzw. Alukaschierung, so dass bei intakter Ummantelung eine Freisetzung an die Raumluft unterbunden wird. Im eingebauten Zustand besteht derzeit kein weiterer Handlungsbedarf.</p> <p>Die Einstufung erfolgte visuell.</p> <p>In dem <b>Gebäude HF</b> wurde eine schwarze Pappe als Ummantelung einer Rohrleitung in dem ersten Keller-raum rechts beprobt. Analytisch konnten künstlichen Mineralfasern alter Bauart nachgewiesen werden.</p> <p>Es ist davon auszugehen, dass die Kontamination auf eine darunter liegende KMF-haltige Dämmung zurückzuführen ist.</p> |

Foto 6.13:  
Dämmung von Rohrleitungen, verteilt in den Gebäuden

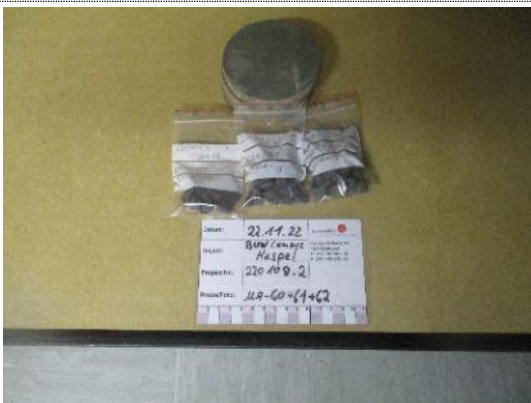
| Nr. | Fotodokumentation | Fundstelle, Beschreibung und Bewertung |
|---|---|---|
| KMF7 | | <p><b>Trittschalldämmung aus Künstliche Mineralfasern (KMF) alter Bauart in Bodenaufbau</b></p> <p>In dem <b>Gebäude HD</b> wurde in der Kernbohrung des Raumes 0.02 im Erdgeschoss eine Trittschalldämmung identifiziert, die künstliche Mineralfasern alter Bauart enthält. Die Einstufung erfolgte visuell.</p> |

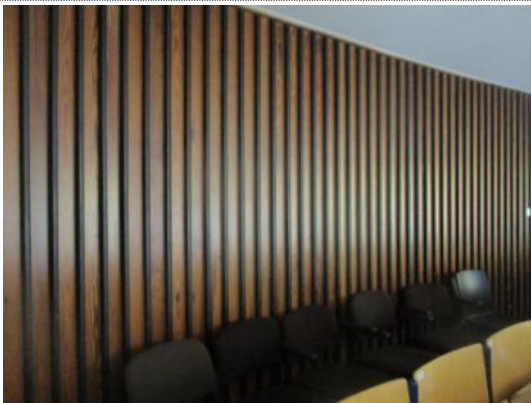
| Nr. | Fotodokumentation | Fundstelle, Beschreibung und Bewertung |
|---|---|---|
| KMF8 | | <p><b>Dämmung aus Künstlichen Mineralfasern (KMF) alter Bauart hinter Holzverkleidungen</b></p> <p>Es ist anzunehmen, dass sich hinter den Holzwandverkleidungen des <b>Gebäudes HD</b> eine KMF-haltige Dämmung befindet.</p> <p>Wenn in den Bauakten nicht vermerkt ist, dass das Material nach 2000 eingebaut wurde, sollte vorsorglich davon ausgegangen werden, dass es sich dabei um Künstliche Mineralfasern alter Bauart handelt.</p> <p>Die Einstufung erfolgte visuell.</p> |

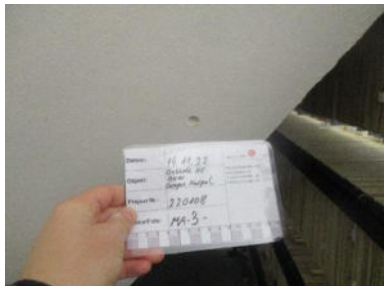
| Proben-Nr. | Gebäude, Etage, Raum | Einbausituation | Produkt | Befund | Foto |
|---|---|---|---|---|---|
| 220108-MA-3 | Gebäude HE, 2. OG, großer Raum, Ecke Raum, Aktenlager, Vorraum | Dachschräge | Putz (Mischprobe aus 5 Stellen) | <b>Chrysotilasbest nachgewiesen</b> | |

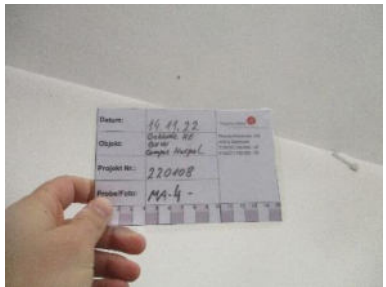
| Proben-Nr. | Gebäude, Etage, Raum | Einbausituation | Produkt | Befund | Foto |
|---|---|---|---|---|---|
| 220108-MA-4 | Gebäude HE, 2. OG, großer Raum, Ecke Raum, Aktenlager, Vorraum, Flur | Decke | Putz (Mischprobe aus 5 Stellen) | Asbest nicht nachgewiesen | |

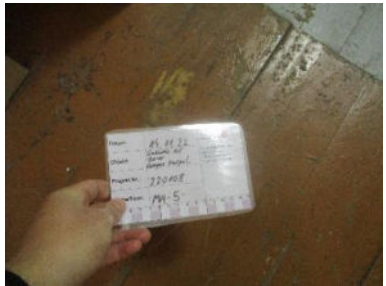
| Proben-Nr. | Gebäude, Etage, Raum | Einbausituation | Produkt | Befund | Foto |
|---|---|---|---|---|---|
| 220108-MA-5 | Gebäude HE, 2. OG, Flur | Boden, Ochsenblut | Anstrich, rot/braun | <b>Einstufung (Schwermetalle): gefährlicher Abfall</b> | |

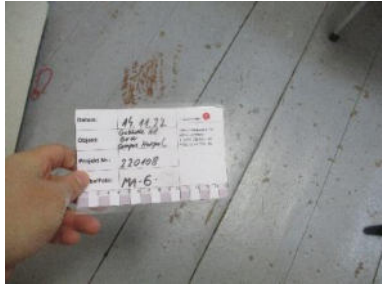
| Proben-Nr. | Gebäude, Etage, Raum | Einbausituation | Produkt | Befund | Foto |
|---|---|---|---|---|---|
| 220108-MA-6 | Gebäude HE, 2. OG, Aktenlager | Boden | Anstrich, grau | PCB ges.: 14,80 mg/kg | |
