## Bericht über die Schadstoffunter- suchung (Schadstoffkataster)

### **Gebäude FB, FC und FME der Bergi- schen Universität Wuppertal (BUW)**

| <b>Stand:</b> | <b>21.09.2023</b> |

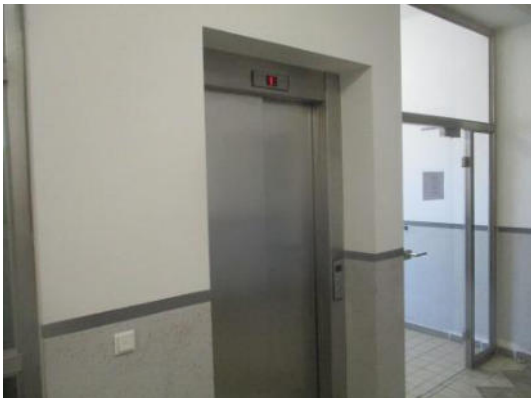
| Nr. | Fotodokumentation | Fundstelle, Beschreibung und Bewertung |
|---|---|---|
| AS1 | <p>Foto 6.1:<br/>ggf. asbesthaltige Bremsbeläge, Gebäude FC</p> | <p><b>asbesthaltige Bremsbeläge der Aufzugsanlage (schwach gebundenes Asbestprodukt)</b></p> <p>Es kann nicht ausgeschlossen werden, dass die Bremsbeläge der Aufzugsanlage in dem <b>Gebäude FC</b> asbesthaltig sind.</p> <p>Die Einstufung erfolgte visuell.</p> <p>Das Asbestprodukt wurde gemäß „Formblatt für die Bewertung der Dringlichkeit einer Sanierung“ nach Anhang 1 der Asbestrichtlinie NRW (Richtlinie für die Bewertung und Sanierung schwach gebundener Asbestprodukte in Gebäuden, Fassung Jan. 1996) bewertet. Die Bewertung ergab die Dringlichkeitsstufe III (59 Punkte, s. Anhang). Verwendungen mit dieser Bewertung sind langfristig (in Abständen von höchstens fünf Jahren) erneut zu bewerten. Ergibt eine Neubewertung die Dringlichkeitsstufe I oder II, so ist entsprechend der Regelungen zu diesen Dringlichkeitsstufen zu verfahren.</p> <p>Bei allen Eingriffen (Abbruch-, Sanierungs- oder Instandhaltungsarbeiten (ASI-Arbeiten)) ist die Asbesthaltigkeit zu beachten, es sind entsprechende Arbeitsschutzmaßnahmen zu ergreifen. Die Vorgaben der Gefahrstoffverordnung sowie der TRGS 519 sind zu beachten.</p> <p>Die Asbestabfälle sind als gefährlicher Abfall ordnungsgemäß zu entsorgen.</p> |

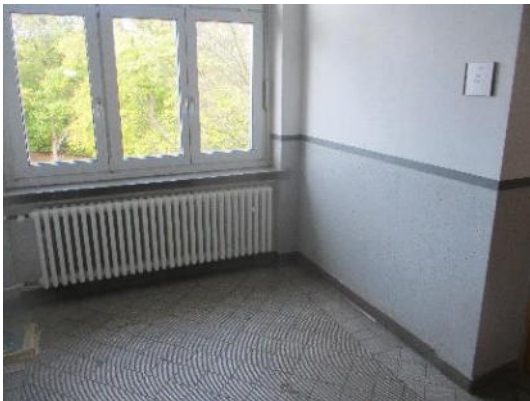
| Nr. | Fotodokumentation | Fundstelle, Beschreibung und Bewertung |
|---|---|---|
| AU1 | <p>Foto 6.3:<br/>Rippenheizkörper älterer Bauart, verteilt in allen drei Gebäuden</p> | <p><b>Rippenheizkörper älterer Bauart mit Asbestpappen als Dichtung zwischen den einzelnen Segmenten (schwach gebundenes Asbestprodukt)</b></p> <p>Es wurden in den Gebäuden verteilt Rippenheizkörper älterer Bauart mit Asbestpappen als Dichtung zwischen den einzelnen Segmenten vorgefunden. Die Einstufung erfolgte visuell.</p> <p>Das Asbestprodukt wurde gemäß „Formblatt für die Bewertung der Dringlichkeit einer Sanierung“ nach Anhang 1 der Asbestrichtlinie NRW (Richtlinie für die Bewertung und Sanierung schwach gebundener Asbestprodukte in Gebäuden, Fassung Jan. 1996) bewertet. Die Bewertung ergab die Dringlichkeitsstufe III (65 Punkte, s. Anlage VI). Verwendungen mit dieser Bewertung sind langfristig (in Abständen von fünf Jahren) erneut zu bewerten. Ergibt eine Neubewertung die Dringlichkeitsstufe I oder II, so ist entsprechend der Regelungen zu diesen Dringlichkeitsstufen zu verfahren.</p> <p>Bei allen Eingriffen (Abbruch-, Sanierungs- oder Instandhaltungsarbeiten (ASI-Arbeiten)) ist die Asbesthaltigkeit</p> |

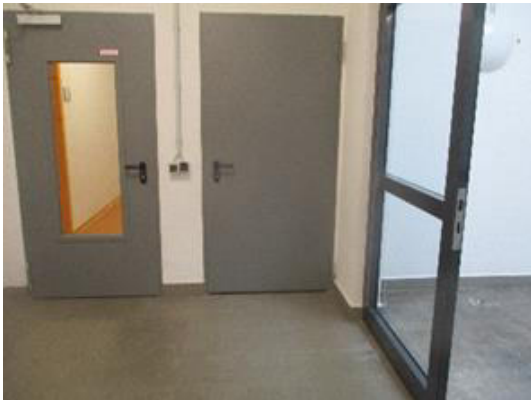
| Nr. | Fotodokumentation | Fundstelle, Beschreibung und Bewertung |
|---|---|---|
| AU2 | | <p>zu beachten, es sind entsprechende Arbeitsschutzmaßnahmen zu ergreifen. Die Vorgaben der Gefahrstoffverordnung sowie der TRGS 519 sind zu beachten.</p> <p>Der zerstörungsfreie Ausbau der Materialien darf ausschließlich von fachkundigem Personal durchgeführt werden. Die Asbestabfälle sind als gefährlicher Abfall ordnungsgemäß zu entsorgen.</p> <p><b>asbesthaltige FH-Türen (Brandschutztüren, schwach gebundenes Asbestprodukt)</b></p> <p>Es kann nicht ausgeschlossen werden, dass in den Gebäuden FB, FC und FME ältere FH-Türen vorhanden sind, die schwach gebundene Asbestprodukte im Schlossbereich, evtl. auch im Türblattbereich enthalten. Gemäß Asbest-Richtlinie NRW erfolgt die Einstufung in die Dringlichkeitsstufe III, Neubewertung langfristig erforderlich (in Abständen von höchstens fünf Jahren). Bei allen Eingriffen (Abbruch-, Sanierungs- oder Instandhaltungsarbeiten (ASI-Arbeiten)) ist die Asbesthaltigkeit zu beachten, es sind entsprechende Arbeitsschutzmaßnahmen zu ergreifen. Die Vorgaben der Gefahrstoffverordnung sowie der TRGS 519 (insbesondere Abschnitt 16.3 Instandhaltungsarbeiten an Dichtungen und Packungen) sind zu beachten.</p> <p>Bei allen Eingriffen (Abbruch-, Sanierungs- oder Instandhaltungsarbeiten (ASI-Arbeiten)) ist die Asbesthaltigkeit zu beachten, es sind entsprechende Arbeitsschutzmaßnahmen zu ergreifen. Die Vorgaben der Gefahrstoffverordnung sowie der TRGS 519 sind zu beachten.</p> <p>Der zerstörungsfreie Ausbau der Materialien darf ausschließlich von fachkundigem Personal durchgeführt werden. Die Asbestabfälle sind als gefährlicher Abfall ordnungsgemäß zu entsorgen.</p> |

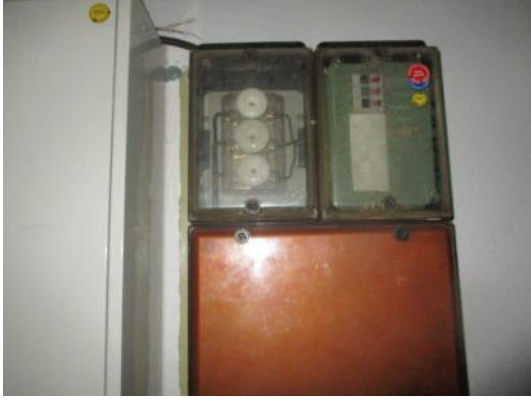
| Nr. | Fotodokumentation | Fundstelle, Beschreibung und Bewertung |
|---|---|---|
| AU3 | | <p><b>asbesthaltige NH-Sicherung (schwach gebundenes Asbestprodukt)</b></p> <p>Im Kellergeschoss der Gebäude FB und FME sind alte NH-Sicherungen vorhanden, die asbesthaltige Pappen beinhalten. Die Einstufung erfolgte visuell; es handelt sich um ein schwach gebundenes Asbestprodukt.</p> <p>Das Asbestprodukt wurde gemäß „Formblatt für die Bewertung der Dringlichkeit einer Sanierung“ nach Anhang 1 der Asbestrichtlinie NRW (Richtlinie für die Bewertung und Sanierung schwach gebundener Asbestprodukte in Gebäuden, Fassung Jan. 1996) bewertet. Die Bewertung ergab die Dringlichkeitsstufe III (59 Punkte, s. Anhang). Verwendungen mit dieser Bewertung sind langfristig (in Abständen von höchstens fünf Jahren) erneut zu bewerten. Ergibt eine Neubewertung die Dringlichkeitsstufe I oder II, so ist entsprechend der Regelungen zu diesen Dringlichkeitsstufen zu verfahren.</p> <p>Bei allen Eingriffen (Abbruch-, Sanierungs- oder Instandhaltungsarbeiten (ASI-Arbeiten)) ist die Asbesthaltigkeit zu beachten, es sind entsprechende Arbeitsschutzmaßnahmen zu ergreifen. Die Vorgaben der Gefahrstoffverordnung sowie der TRGS 519 sind zu beachten.</p> <p>Der Umgang mit Gefahrstoffen insbesondere mit schwach gebundenen Asbestprodukten erfordert von der ausführenden Sanierungsfachfirma die Zulassung gemäß § 8 Abs. 8 der Gefahrstoffverordnung (GefStoffV) in Verbindung mit Anhang I Nr. 2.4.2 (4) vormals § 39 Abs. 1 GefStoffV. Die Asbestabfälle sind als gefährlicher Abfall ordnungsgemäß zu entsorgen.</p> |

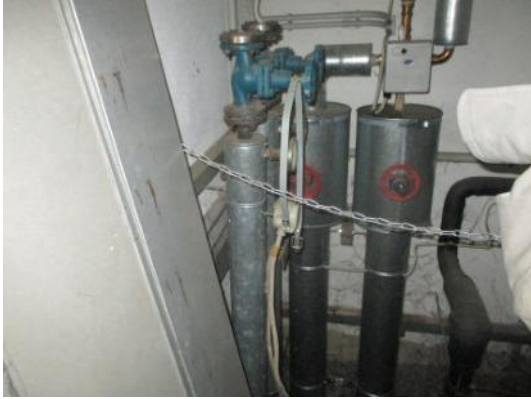
| Nr. | Fotodokumentation | Fundstelle, Beschreibung und Bewertung |
|---|---|---|
| AU4 | <p>Foto 6.6:<br/>asbesthaltige Flachdichtungen, hier: Gebäude FB</p> | <p><b>Flachdichtungen (schwach gebundenes Asbestprodukt)</b></p> <p>In den Gebäuden gibt es ältere Flachdichtungen in Rohrflanschen, die asbesthaltig sind.</p> <p>Gemäß Asbest-Richtlinie NRW erfolgt die Einstufung in die Dringlichkeitsstufe III, Neubewertung langfristig erforderlich (in Abständen von höchstens fünf Jahren).</p> <p>Die Vorgaben der Gefahrstoffverordnung sowie der TRGS 519 (insbesondere Abschnitt 17.3 Instandhaltungsarbeiten an Dichtungen und Packungen) sind zu beachten. Es ist ein vereinfachtes Ausbaurverfahren gemäß BGI 664 (AT1 Asbesthaltige Flachdichtungen) möglich. Weiterhin ist ein einfacher Ausbau durch Abflexen der Rohrleitungen beidseitig der Flanschdichtung und die Entsorgung des gesamten Stückes inkl. der Flanschdichtung möglich.</p> <p>Der Ausbau asbesthaltiger Dichtungen darf ausschließlich von fachkundigem Personal durchgeführt werden. Die Asbestabfälle sind als gefährlicher Abfall ordnungsgemäß zu entsorgen.</p> |

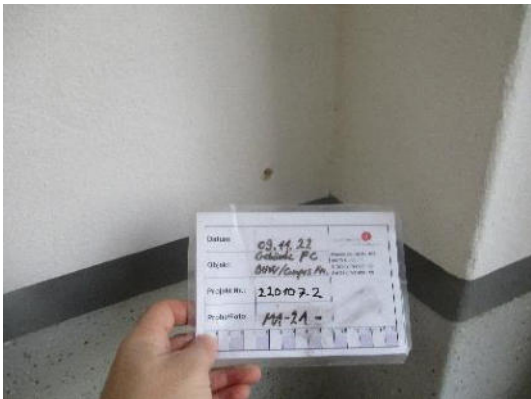
| Nr. | Fotodokumentation | Fundstelle, Beschreibung und Bewertung |
|---|---|---|
| AF1 | <p>Foto 6.7:<br/>asbesthaltiger Putz, hier: auf Massivwand, Gebäude FC, 2. OG, Flur, Räume 2.82, 2.83, 2.84</p> | <p><b>asbesthaltige Putze (fest gebundenes Asbestprodukt)</b></p> <p>In den Gebäuden wurden auf unterschiedlichen Anwendungen asbesthaltige Putze.</p> <p><b>Gebäude FB</b><br/>auf Decken: EG, Flur 15</p> <p><b>Gebäude FC</b></p> <ul style="list-style-type: none"> <li>- auf Massivwänden: 2. OG, Flur, Räume 2.82, 2.83, 2.84, 2.70, 2.14, 2.85, 2.08, 1. OG, Flur, Räume 1.82, 1.83, 1.84, EG, Raum E.72, E-Technik, 3. OG – EG, Treppenhäuser Nord und Süd</li> <li>- auf Decken: 2. OG, Flur, Räume 2.82, 2.83, 2.84, 2.85, 2.08, EG, Raum E.72, E-Technik</li> <li>- auf Fensterlaibungen: 2. OG, Räume 1.85, 2.08, 1. OG, Flur, Räume 1.82, 1.84, EG, Raum E.72, E-Technik</li> <li>- auf Heizkörpernischen: 2. OG, Räume 2.70, 2.14, 2.85, 2.08, 1. OG, Räume 1.10, 1.11</li> <li>- auf Rundung unter Fensterbank: 1. OG, Raum 1.62, Behinderten-WC</li> <li>- Dachschräge: 3. OG, Treppenhaus Nord</li> </ul> |

| Nr. | Fotodokumentation | Fundstelle, Beschreibung und Bewertung |
|---|---|---|
| | | <b>Gebäude FME</b><br>unterhalb Massivwand: 1. OG, EG, Haupttreppenhaus<br>Analytisch wurde Chrysotil- und Amphibolasbest festgestellt. Die Asbestfasern sind fest gebunden.<br>Da ein zerstörungsfreier Ausbau dieser Fundstelle nicht möglich ist, finden die Schutzmaßnahmen gemäß TRGS 519, Pkt. 14 für schwach gebundenen Asbest ihre Anwendung. Bei allen Eingriffen (Abbruch-, Sanierungs- oder Instandhaltungsarbeiten (ASI-Arbeiten)) ist die Asbesthaltigkeit zu beachten, es sind entsprechende Arbeitsschutzmaßnahmen zu ergreifen. Die Vorgaben der Gefahrstoffverordnung sowie der TRGS 519 sind zu beachten.<br>Der Ausbau der Materialien darf ausschließlich von fachkundigem Personal durchgeführt werden. Die Asbestabfälle sind als gefährlicher Abfall ordnungsgemäß zu entsorgen. |

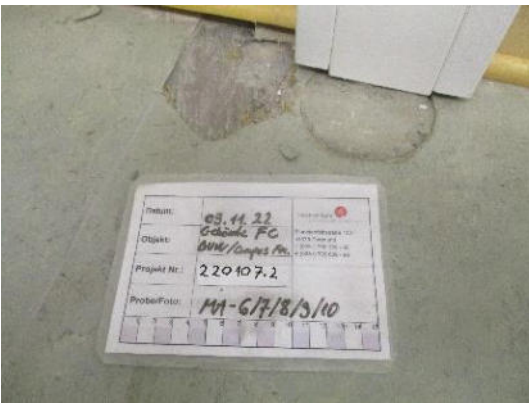
| Nr. | Fotodokumentation | Fundstelle, Beschreibung und Bewertung |
|---|---|---|
| KMF1 | | <b>Ausgleichsmasse aus Künstlichen Mineralfasern (KMF) alter Bauart auf Boden</b><br>In der Ausgleichsmasse des Bodenaufbaus in dem Raum 3.02 (3. OG) des <b>Gebäudes FC</b> wurden Künstlichen Mineralfasern alter Bauart analytisch nachgewiesen. |

Foto 6.8:  
 KMF-haltige Ausgleichsmasse, Gebäude FC, 3. OG,  
 Raum 3.02

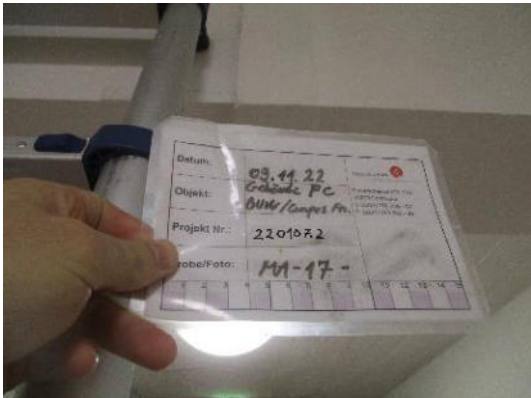
| Nr. | Fotodokumentation | Fundstelle, Beschreibung und Bewertung |
|---|---|---|
| KMF2 | | <p><b>Faserplatte aus Künstlichen Mineralfasern (KMF) alter Bauart</b></p> <p>Die Faserplatte in dem Flur (3. OG) des <b>Gebäudes FC</b> enthält Künstliche Mineralfasern alter Bauart. Diese konnten analytisch identifiziert werden.</p> |

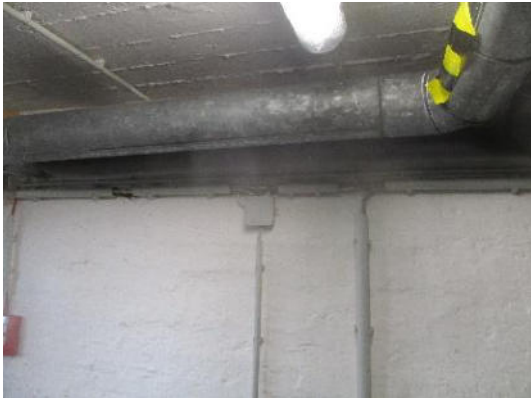
| Nr. | Fotodokumentation | Fundstelle, Beschreibung und Bewertung |
|---|---|---|
| KMF3 | | <p><b>Isolierung von Rohrleitungen aus Künstlichen Mineralfasern (KMF) alter Bauart</b></p> <p>In den Gebäuden befinden sich Rohrleitungen, die mit KMF-Material alter Bauart gedämmt sind.</p> <p>Wenn in den Bauakten nicht vermerkt ist, dass das Material nach 2000 eingebaut wurde, sollte vorsorglich davon ausgegangen werden, dass es sich dabei um künstliche Mineralfasern alter Bauart handelt.</p> <p>Die Isolierung befindet sich unter einer PVC-Ummantelung bzw. Alukaschierung, so dass bei intakter Ummantelung eine Freisetzung an die Raumluft unterbunden wird. Im eingebauten Zustand besteht derzeit kein weiterer Handlungsbedarf.</p> <p>Die Einstufung erfolgte visuell.</p> |

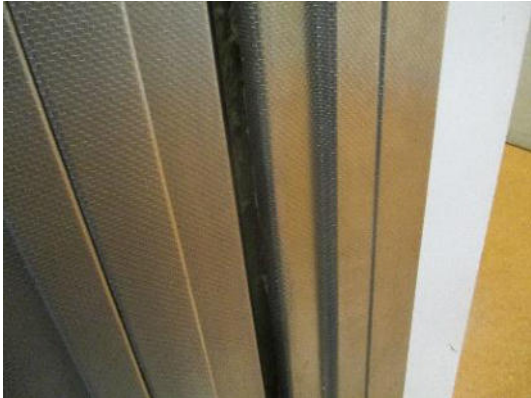
| Nr. | Fotodokumentation | Fundstelle, Beschreibung und Bewertung |
|---|---|---|
| KMF4 | | <p><b>Dämmung in Seitenverkleidung des Aufzuges aus KMF-Dämmung alter Bauart (alte Mineralwolle)</b></p> <p>In dem <b>Gebäude FC</b> sind die Seitenverkleidungen des Aufzuges mit Dämmauflagen aus Künstlichen Mineralfasern alter Bauart gedämmt.</p> <p>Die Einstufung erfolgte visuell.</p> <p>Bei intakter Seitenverkleidung wird eine Freisetzung an die Raumluft unterbunden, sodass im eingebauten Zustand derzeit kein weiterer Handlungsbedarf besteht.</p> |

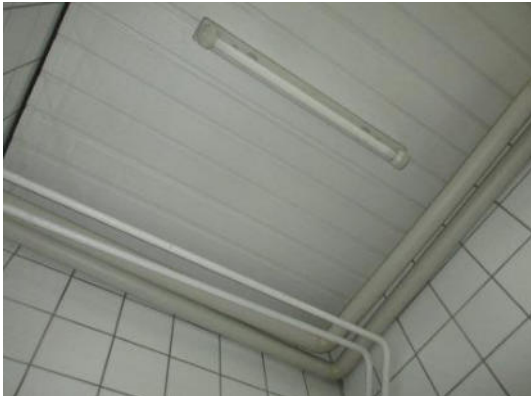
| Nr. | Fotodokumentation | Fundstelle, Beschreibung und Bewertung |
|---|---|---|
| KMF6 | | <p>davon ausgegangen werden, dass es sich dabei um künstliche Mineralfasern alter Bauart handelt.</p> <p>Die Dämmplatten befinden sich in den Leichtbauwänden, sodass bei intakter Beplankung eine Freisetzung an die Raumluft unterbunden wird. Im eingebauten Zustand besteht derzeit kein weiterer Handlungsbedarf.</p> <p><b>Dämmauflagen aus KMF-Dämmung alter Bauart (alte Mineralwolle) auf Abhangdecken</b></p> <p>Es kann nicht ausgeschlossen werden, dass sich auf den Abhangdecken des <b>Gebäudes FB</b> Dämmauflagen aus Künstlichen Mineralfasern alter Bauart befinden.</p> <p>Die Einstufung erfolgte visuell.</p> <p>Bei intakter Deckenbeplankung wird eine Freisetzung an die Raumluft unterbunden, sodass im eingebauten Zustand derzeit kein weiterer Handlungsbedarf besteht.</p> |

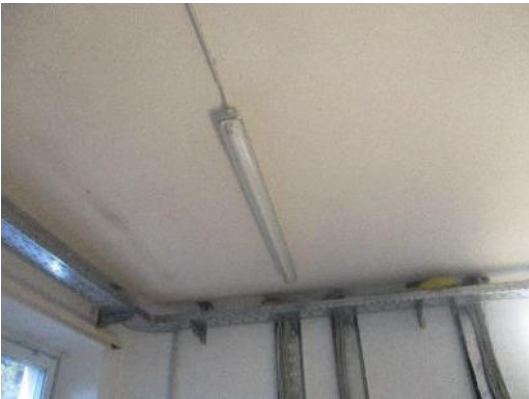
| Nr. | Fotodokumentation | Fundstelle, Beschreibung und Bewertung |
|---|---|---|
| PCB1 | | <p><b>ggf. PCB-haltige Tränkmittel in Kleinkondensatoren (Primärquelle)</b></p> <p>Es kann nicht ausgeschlossen werden, dass vereinzelt in allen Gebäuden in alten Aufbaudecken-/Wandleuchten alte Kondensatoren, die ein PCB-haltiges Tränkmittel enthalten, vorhanden sind. Weiterhin besteht die Möglichkeit, dass bedingt durch defekte Kondensatoren das Tränkmittel ausgetreten und die Leuchten sowie umgebende Bauteile kontaminiert wurden.</p> <p>Beim Ausbau von Aufbauleuchten im Rahmen des fraktionierten Rückbaus sollte eine systematische Überprüfung der Leuchten und ggf. Entsorgung der alten PCB-haltigen Kondensatoren durchgeführt werden.</p> |

Foto 6.13:  
 ggf. PCB-haltige Tränkmittel, hier Gebäude FC

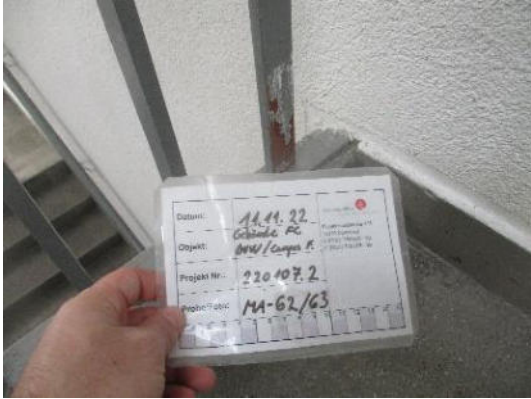
| Nr. | Fotodokumentation | Fundstelle, Beschreibung und Bewertung |
|---|---|---|
| SM1 | <p>Foto 6.16:<br/> Anstrich auf Geländerstäben, hier: Gebäude FME, zum 1. OG, Haupttreppenhaus</p> | <p><b>schwermetallhaltiger Anstrich auf Geländerstäben</b><br/> Auf den Geländerstäben in dem <b>Gebäude FME</b> (1. OG, Haupttreppenhaus) und dem <b>Gebäude FC</b> (3. OG, Treppenhaus Nord) wurde ein schwermetallhaltiger Anstrich nachgewiesen.<br/> Der Anstrich weist erhöhte Blei- und Zink-Werte auf.<br/> Die Analytik der Materialprobe führte zu folgender Einstufung:<br/> <b>Das Material gilt als gefährlicher Abfall.</b></p> |

Aufgrund des Kreislaufwirtschaftsgesetzes müssen schwermetallhaltige Bauteile separiert werden und umweltverträglich entsorgt werden.

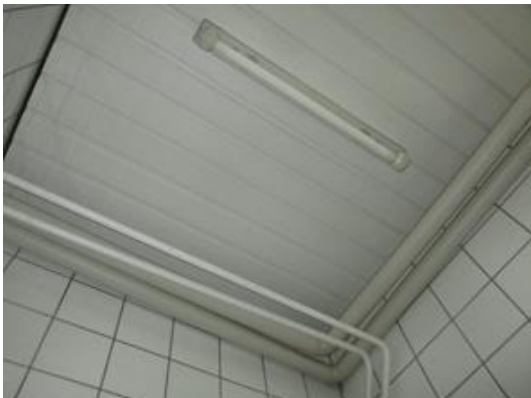
| Nr. | Fotodokumentation | Fundstelle, Beschreibung und Bewertung |
|---|---|---|
| AH3 | <p>Foto 6.19:<br/>Decke aus Holz, Gebäude FB</p> | <p><b>Decke aus Holz</b><br/> Die Decken in dem <b>Gebäude FB</b> bestehen teilweise aus Holz.<br/> Die Einstufung erfolgte visuell als AIII/AIV-Holz.</p> |

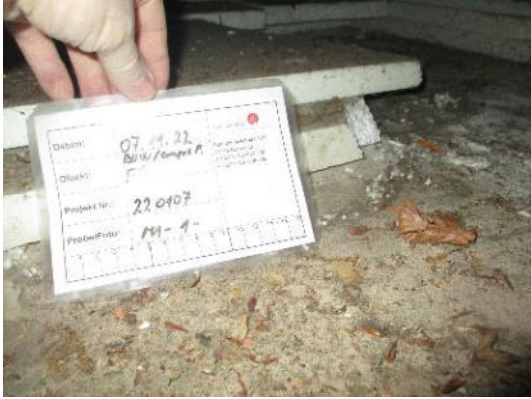
| Nr. | Fotodokumentation | Fundstelle, Beschreibung und Bewertung |
|---|---|---|
| POP1 | <p>Foto 6.22:<br/> Styropordämmung auf Dachboden, Gebäude FB, DG</p> | <p><b>Dämmung aus Styropor</b><br/> In dem Dachboden des <b>Gebäudes FB</b> befindet sich eine Dämmschicht aus Styropor. Analytisch wurde ein HBCD-Wert von 5.460 mg/kg.<br/> Bei der Entsorgung der Dämmung sind die Vorgaben der POP-Abfall-Überwachungs-Verordnung zu beachten.</p> |
