Bericht über die Schadstoffunter- suchung (Schadstoffkataster)

**Gebäude HD, HE u. HF der Bergischen Uni-
versität Wuppertal (BUW), Campus Haspel,
Pauluskirchstraße 7, 42285 Wuppertal**

Projekt-Nr.: 41-12-2180-22-001

Erstellt durch: Ingenieurbüro Dr. Stefan Henning GmbH
Planetenfeldstraße 103
44379 Dortmund

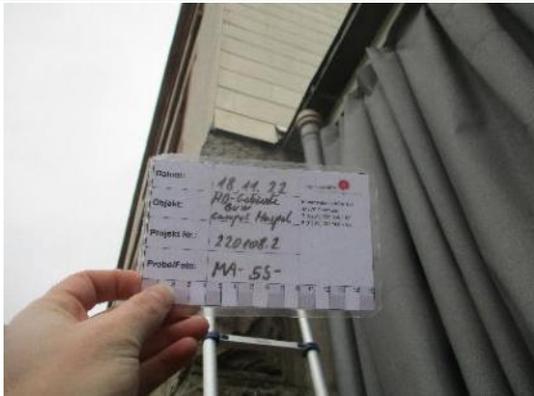
Nr.	Fotodokumentation	Fundstelle, Beschreibung und Bewertung
AF5

<p>asbesthaltige Faserplatte als Fassadenverkleidung (fest gebundenes Asbestprodukt)</p> <p>In der Materialprobe der Faserplatte der Fassadenverkleidung (EG) an dem Gebäude HD wurden Asbestfasern nachgewiesen. Analytisch wurde Chrysotilasbest nachgewiesen.</p> <p>Bei baulichen Eingriffen z. B. im Rahmen von Abbrucharbeiten sind Arbeitsschutzmaßnahmen zu ergreifen. Die Vorgaben der GefStoffV sowie der TRGS 519 sind bei den ASI-Arbeiten zu beachten.</p> <p>Der Ausbau der Materialien darf ausschließlich von fachkundigem Personal durchgeführt werden. Die Asbestabfälle sind als gefährlicher Abfall ordnungsgemäß zu entsorgen.</p>
AF6

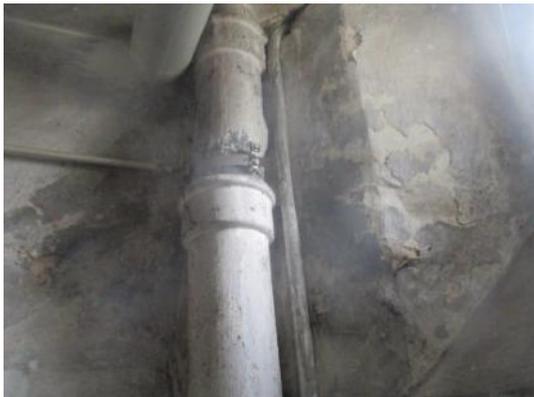
<p>ggf. Asbestzementrohr (fest gebundenes Asbestprodukt)</p> <p>Es kann nicht ausgeschlossen werden, dass die in dem Gebäude HE verbauten Rohrleitungen teilweise aus Asbestzement bestehen. Die Fasern sind fest gebunden. Die Einstufung erfolgte visuell.</p> <p>Bei baulichen Eingriffen z. B. im Rahmen von Abbrucharbeiten sind Arbeitsschutzmaßnahmen zu ergreifen. Die Vorgaben der GefStoffV sowie der TRGS 519 sind bei den ASI-Arbeiten zu beachten.</p> <p>Der Ausbau der Materialien darf ausschließlich von fachkundigem Personal durchgeführt werden. Die Asbestabfälle sind als gefährlicher Abfall ordnungsgemäß zu entsorgen.</p>

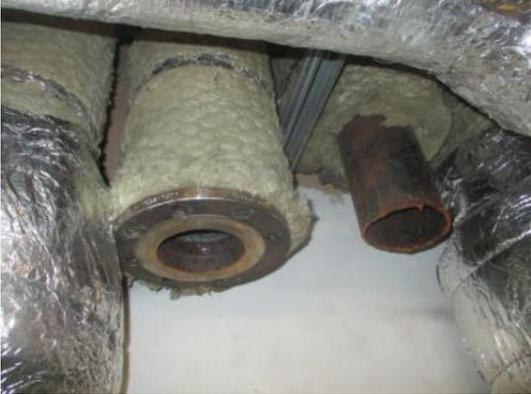
KMF6

<p>Stopfwole an Rohrleitungen aus Künstlichen Mineralfasern (KMF) alter Bauart</p> <p>Die Rohrleitungen des Gebäudes HD sind teilweise an den Deckenauslässen mit Stopfwole aus Künstlichen Mineralfasern alter Bauart versehen.</p> <p>Die KMF-Wolle liegt offen vor.</p>

Generell sind bei Eingriffen in KMF-haltige Materialien (Austausch im Zuge von z. B. Baumaßnahmen, Instandhaltungen, Rückbau etc.) auf den Umfang der Maßnahme abgestimmte Arbeitsschutzmaßnahmen zu ergreifen, um eine Gefährdung von Personen auszuschließen. Die Vorgaben der GefStoffV (ergänzende Schutzmaßnahmen bei Tätigkeiten mit krebserzeugenden Gefahrstoffen, Anhang I, Nr. 2, Partikelförmige Gefahrstoffe) sowie der TRGS 521 sind bei Abbruch-, Sanierungs- und Instandhaltungsmaßnahmen zu beachten. Ausgebaute KMF-Materialien alter Bauart sind als gefährlicher Abfall zu entsorgen.

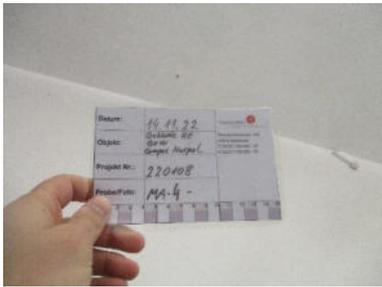
220108-MA-4	Gebäude HE, 2. OG, großer Raum, Ecke Raum, Aktenlager, Vorraum, Flur	Decke	Putz (Mischprobe aus 5 Stellen)	Asbest nicht nachgewiesen

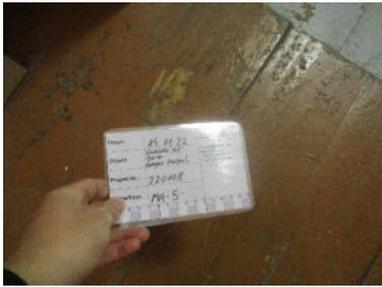
220108-MA-5	Gebäude HE, 2. OG, Flur	Boden, Ochsenblut	Anstrich, rot/braun	Einstufung (Schwermetalle): gefährlicher Abfall
