Bericht über die Schadstoffunter- suchung (Schadstoffkataster)

Gebäude FB, FC, FD, FE, FG und FME der Bergischen Universität Wuppertal (BUW)

Projekt-Nr.:	41-12-2181-22-001
Bestellnummer:	5610209087
Auftraggeber:	Bau- und Liegenschaftsbetrieb NRW Niederlassung Düsseldorf Eduard-Schulte-Straße 1 40225 Düsseldorf
Erstellt durch:	Ingenieurbüro Dr. Stefan Henning GmbH Planetenfeldstraße 103 44379 Dortmund
Projektleiter:	Dr. Ing. Stefan Henning
Projektbeteiligte:	Thomas Götze, Mirzet Efendic, Dirk Friedrich
Projekt-Nr.:	220107 und 220107.1
Datengrundlage:	<ul style="list-style-type: none">- Bericht über die Schadstoffuntersuchung (Schadstoffkataster), Gebäude FB, FC u. FME der Bergischen Universität Wuppertal (BUW) vom 21.03.2024- Bericht über die Schadstoffuntersuchung (Schadstoffkataster), Gebäude FD, FE u. FG der Bergischen Universität Wuppertal (BUW) vom 19.02.2024
Seiten:	63
Stand:	16.05.2024

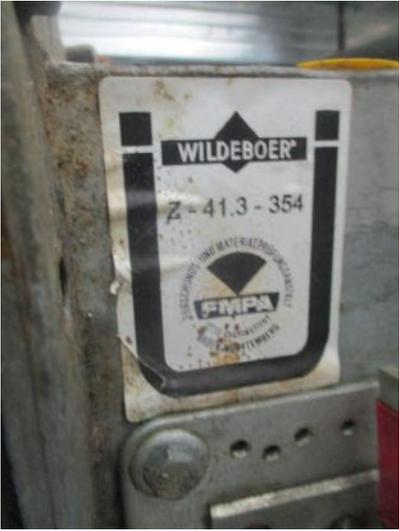
Nr.	Fotodokumentation	Fundstelle, Beschreibung und Bewertung
AS2

<p data-bbox="311 1003 766 1052">Foto 6.2: Brandschutzklappe mit asbesthaltigen Bauteilen</p>	<p data-bbox="853 465 1372 515">Brandschutzklappen mit asbesthaltigen Bauteilen (schwach gebundenes Asbestprodukt)</p> <p data-bbox="853 519 1404 571">In dem Gebäude FME wurde eine Brandschutzklappe angetroffen, die asbesthaltige Bauteile enthält.</p> <p data-bbox="853 575 1404 810">Gemäß Asbestrichtlinie sind intakte Brandschutzklappen in die Dringlichkeitsstufe III einzustufen. Somit ist eine Neubewertung langfristig erforderlich (in Abständen von höchstens fünf Jahren). Die Einstufung in die Dringlichkeitsstufe III gemäß Asbestrichtlinie basiert auf Untersuchungen von Schumm/Beutler aus dem Jahr 1989 an 10 Jahre alten Brandschutzklappen mit intaktem Klappenblatt und leichten Beschädigungen an der Litaflexdichtung.</p> <p data-bbox="853 815 1404 1050">Bedingt durch Alterungsprozesse ist davon auszugehen, dass die Freisetzung von Asbestfasern der Anschlagdichtung im Lüftungssystem zunimmt. Somit ist die Untersuchung von Schumm/Beutler aus dem Jahre 1989 nicht mehr ohne weiteres allgemein auf alle Brandschutzklappen übertragbar. Die Neubewertung bzw. die Gefährdungsabschätzung muss daher als Einzelbeurteilung nach anderen Kriterien vorgenommen werden.</p> <p data-bbox="853 1055 1332 1106">Für eine aktuelle Gefährdungsbeurteilung spielen folgende Punkte eine maßgebliche Rolle:</p> <ul data-bbox="853 1111 1372 1270" style="list-style-type: none"> - Alter und baulicher Zustand der Brandschutzklappen - Messbefunde (Faserfreisetzungsraten im Normalbetrieb bei geöffnetem Klappenblatt und bei der wiederkehrend durchzuführenden Funktionsprüfung).

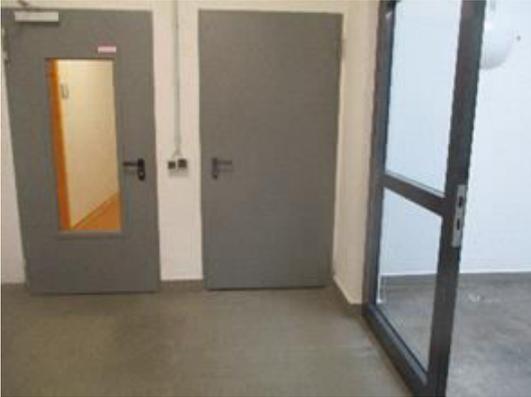
Nr.	Fotodokumentation	Fundstelle, Beschreibung und Bewertung
AU2

<p>Bei allen Eingriffen (Abbruch-, Sanierungs- oder Instandhaltungsarbeiten (ASI-Arbeiten)) ist die Asbesthaltigkeit zu beachten, es sind entsprechende Arbeitsschutzmaßnahmen zu ergreifen. Die Vorgaben der Gefahrstoffverordnung sowie der TRGS 519 sind zu beachten.</p> <p>Der zerstörungsfreie Ausbau der Materialien darf ausschließlich von fachkundigem Personal durchgeführt werden. Die Asbestabfälle sind als gefährlicher Abfall ordnungsgemäß zu entsorgen.</p> <p>asbesthaltige FH-Türen (Brandschutztüren, schwach gebundenes Asbestprodukt)</p> <p>Es kann nicht ausgeschlossen werden, dass in den Gebäuden ältere FH-Türen vorhanden sind, die schwach gebundene Asbestprodukte im Schlossbereich, evtl. auch im Türblattbereich enthalten.</p> <p>Gemäß Asbest-Richtlinie NRW erfolgt die Einstufung in die Dringlichkeitsstufe III, Neubewertung langfristig erforderlich (in Abständen von höchstens fünf Jahren). Bei allen Eingriffen (Abbruch-, Sanierungs- oder Instandhaltungsarbeiten (ASI-Arbeiten)) ist die Asbesthaltigkeit zu beachten, es sind entsprechende Arbeitsschutzmaßnahmen zu ergreifen. Die Vorgaben der Gefahrstoffverordnung sowie der TRGS 519 (insbesondere Abschnitt 16.3 Instandhaltungsarbeiten an Dichtungen und Packungen) sind zu beachten.</p> <p>Bei allen Eingriffen (Abbruch-, Sanierungs- oder Instandhaltungsarbeiten (ASI-Arbeiten)) ist die Asbesthaltigkeit zu beachten, es sind entsprechende Arbeitsschutzmaßnahmen zu ergreifen. Die Vorgaben der Gefahrstoffverordnung sowie der TRGS 519 sind zu beachten.</p> <p>Der zerstörungsfreie Ausbau der Materialien darf ausschließlich von fachkundigem Personal durchgeführt werden. Die Asbestabfälle sind als gefährlicher Abfall ordnungsgemäß zu entsorgen.</p>

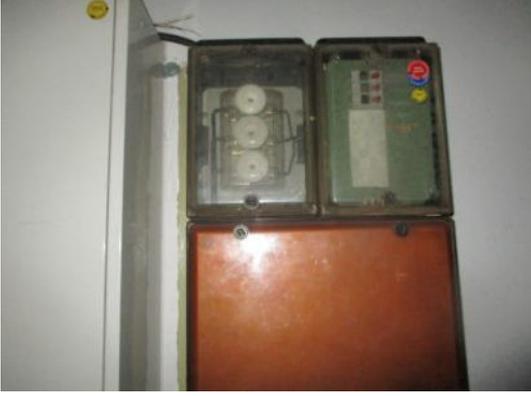
AU3

<p>asbesthaltige NH-Sicherung (schwach gebundenes Asbestprodukt)</p> <p>Im Kellergeschoss der Gebäude FB, FC und FME sind alte NH-Sicherungen vorhanden, die asbesthaltige Pappen beinhalten. Die Einstufung erfolgte visuell; es handelt sich um ein schwach gebundenes Asbestprodukt.</p> <p>Das Asbestprodukt wurde gemäß „Formblatt für die Bewertung der Dringlichkeit einer Sanierung“ nach Anhang 1 der Asbestrichtlinie NRW (Richtlinie für die Bewertung und Sanierung schwach gebundener Asbestprodukte in Gebäuden, Fassung Jan. 1996) bewertet. Die Bewertung ergab die Dringlichkeitsstufe III (59 Punkte, s. Anhang). Verwendungen mit dieser Bewertung sind langfristig (in Abständen von höchstens fünf Jahren) erneut zu bewerten. Ergibt eine Neubewertung die Dringlichkeitsstufe I oder II, so ist entsprechend der Regelungen zu diesen Dringlichkeitsstufen zu verfahren.</p> <p>Bei allen Eingriffen (Abbruch-, Sanierungs- oder Instandhaltungsarbeiten (ASI-Arbeiten)) ist die Asbesthaltigkeit zu beachten, es sind entsprechende Arbeitsschutzmaßnahmen zu ergreifen. Die Vorgaben der Gefahrstoffverordnung sowie der TRGS 519 sind zu beachten.</p> <p>Der Umgang mit Gefahrstoffen insbesondere mit schwach gebundenen Asbestprodukten erfordert von der ausführenden Sanierungsfachfirma die Zulassung gemäß § 8 Abs. 8 der Gefahrstoffverordnung (GefStoffV) in Verbindung mit Anhang I Nr. 2.4.2 (4) vormals § 39 Abs. 1 GefStoffV. Die Asbestabfälle sind als gefährlicher Abfall ordnungsgemäß zu entsorgen.</p>

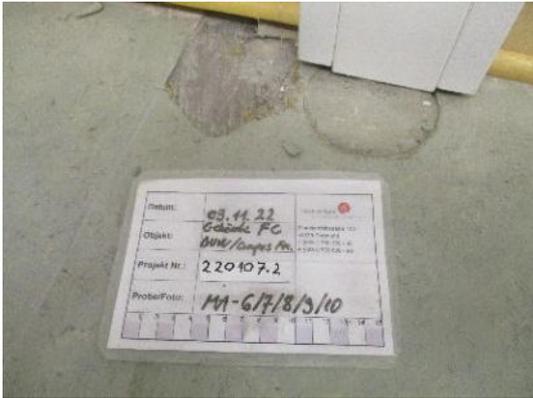
Nr.	Fotodokumentation	Fundstelle, Beschreibung und Bewertung
KMF1

<p>Ausgleichsmasse aus Künstlichen Mineralfasern (KMF) alter Bauart auf Boden</p> <p>In der Ausgleichsmasse des Bodenaufbaus in dem Raum 3.02 (3. OG) des Gebäudes FC wurden Künstlichen Mineralfasern alter Bauart analytisch nachgewiesen.</p> <p>Es ist davon auszugehen, dass die Kontamination auf eine KMF-haltige Dämmung im Bodenaufbau zurückzuführen ist.</p>
KMF2

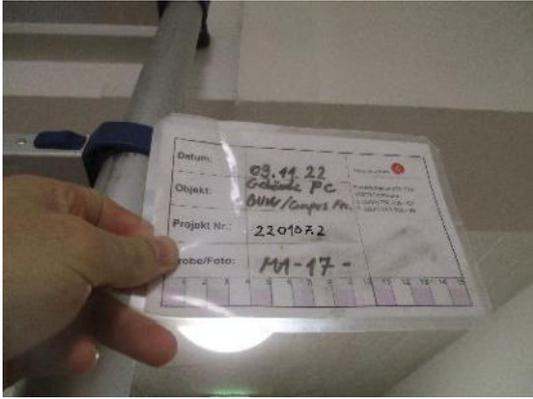
<p>Faserplatte aus Künstlichen Mineralfasern (KMF) alter Bauart</p> <p>Die Faserplatte in dem Flur (3. OG) des Gebäudes FC enthält Künstliche Mineralfasern alter Bauart. Diese konnten analytisch identifiziert werden.</p>
KMF3

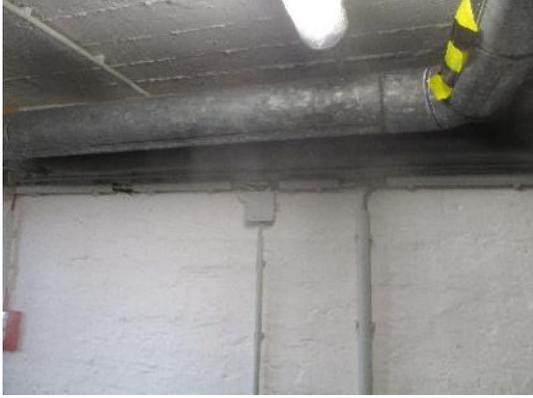
<p>Isolierung von Rohrleitungen aus Künstlichen Mineralfasern (KMF) alter Bauart</p> <p>In den Gebäuden befinden sich Rohrleitungen, die mit KMF-Material alter Bauart gedämmt sind.</p> <p>Wenn in den Bauakten nicht vermerkt ist, dass das Material nach 2000 eingebaut wurde, sollte vorsorglich davon ausgegangen werden, dass es sich dabei um künstliche Mineralfasern alter Bauart handelt.</p> <p>Die Isolierung befindet sich unter einer PVC-Ummantelung bzw. Alukaschierung, so dass bei intakter Ummantelung eine Freisetzung an die Raumluft unterbunden wird. Im eingebauten Zustand besteht derzeit kein weiterer Handlungsbedarf.</p> <p>Die Einstufung erfolgte visuell.</p>

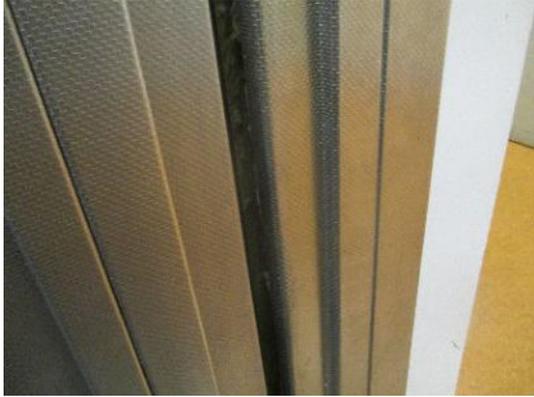
Nr.	Fotodokumentation	Fundstelle, Beschreibung und Bewertung
KMF4

<p>Dämmung in Seitenverkleidung der Aufzüge aus KMF-Dämmung alter Bauart (alte Mineralwolle)</p> <p>Wie in dem Gebäude FC befindet sich auch in den Gebäuden FD, FE und FG jeweils eine Aufzugsanlage. In dem Gebäude FC konnte visuell eine Dämmung in der Seitenverkleidung des Aufzugs identifiziert werden. Es ist davon auszugehen, dass auch in den Gebäude FD, FE und FG die Seitenverkleidungen der Aufzüge mit Dämmlagen aus Künstlichen Mineralfasern alter Bauart gedämmt sind.</p> <p>Bei intakter Seitenverkleidung wird eine Freisetzung an die Raumluft unterbunden, sodass im eingebauten Zustand derzeit kein weiterer Handlungsbedarf besteht.</p>
KMF5

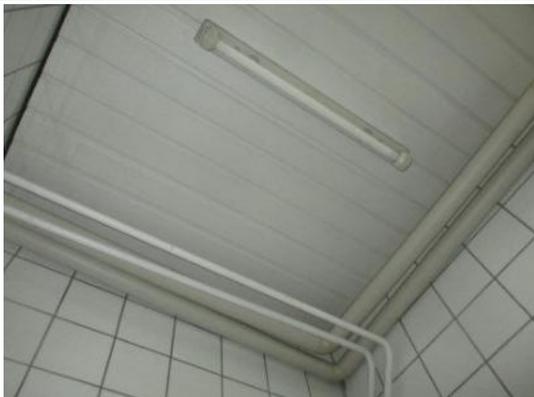
KMF6

<p>Dämmlagen aus KMF-Dämmung alter Bauart (alte Mineralwolle) auf Abhangdecken</p> <p>Es kann nicht ausgeschlossen werden, dass sich auf den Abhangdecken der Gebäude FB und FME Dämmlagen aus Künstlichen Mineralfasern alter Bauart befinden. Rein vorsorglich wird angenommen, dass auch in dem Gebäude FC, FD, FE und FG Abhangdecken mit KMF-haltigen Dämmlagen zu finden sein könnten.</p> <p>Die Einstufung erfolgte visuell.</p> <p>Bei intakter Deckenbeplankung wird eine Freisetzung an die Raumluft unterbunden, sodass im eingebauten Zustand derzeit kein weiterer Handlungsbedarf besteht.</p>

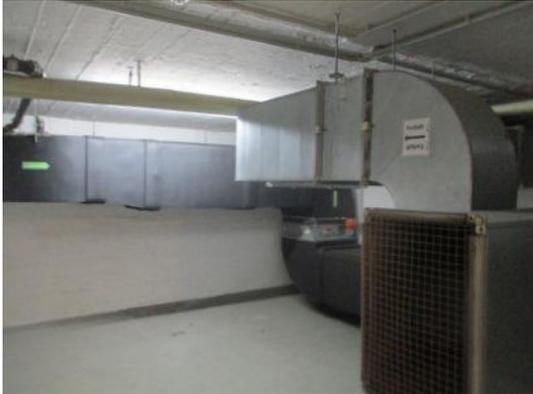
KMF9

Isolierung von Lüftungskanälen aus Künstlichen Mineralfasern (KMF) alter Bauart In dem Gebäude FME befinden sich Lüftungskanäle, die mit KMF-Material alter Bauart gedämmt sind. Wenn in den Bauakten nicht vermerkt ist, dass das Material nach 2000 eingebaut wurde, sollte vorsorglich davon ausgegangen werden, dass es sich dabei um künstliche Mineralfasern alter Bauart handelt. Die Isolierung befindet sich hinter einer Blechverkleidung, so dass bei intakter Ummantelung eine Freisetzung an die Raumluft unterbunden wird. Im eingebauten Zustand besteht derzeit kein weiterer Handlungsbedarf. Die Einstufung erfolgte visuell.

Generell sind bei Eingriffen in KMF-haltige Materialien (Austausch im Zuge von z. B. Baumaßnahmen, Instandhaltungen, Rückbau etc.) auf den Umfang der Maßnahme abgestimmte Arbeitsschutzmaßnahmen zu ergreifen, um eine Gefährdung von Personen auszuschließen. Die Vorgaben der GefStoffV (ergänzende Schutzmaßnahmen bei Tätigkeiten mit krebserzeugenden Gefahrstoffen, Anhang I, Nr. 2, Partikelförmige Gefahrstoffe) sowie der TRGS 521 sind bei Abbruch-, Sanierungs- und Instandhaltungsmaßnahmen zu beachten. Ausgebaute KMF-Materialien alter Bauart sind als gefährlicher Abfall zu entsorgen.

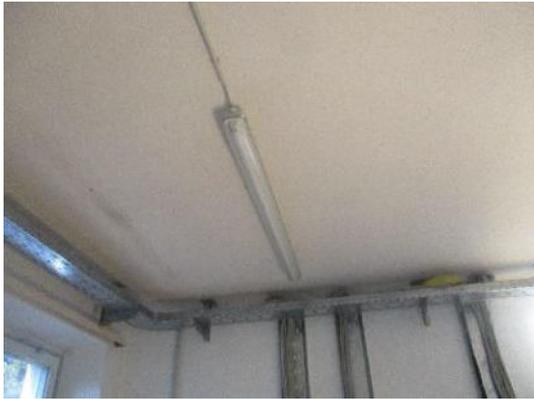
Nr.	Fotodokumentation	Fundstelle, Beschreibung und Bewertung
PCB1

<p>ggf. PCB-haltige Tränkmittel in Kleinkondensatoren (Primärquelle)</p> <p>Es kann nicht ausgeschlossen werden, dass vereinzelt in allen Gebäuden in alten Aufbaudecken-/Wandleuchten alte Kondensatoren, die ein PCB-haltiges Tränkmittel enthalten, vorhanden sind. Weiterhin besteht die Möglichkeit, dass bedingt durch defekte Kondensatoren das Tränkmittel ausgetreten und die Leuchten sowie umgebende Bauteile kontaminiert wurden.</p> <p>Beim Ausbau von Aufbauleuchten im Rahmen des fraktionierten Rückbaus sollte eine systematische Überprüfung der Leuchten und ggf. Entsorgung der alten PCB-haltigen Kondensatoren durchgeführt werden.</p>
PCB2

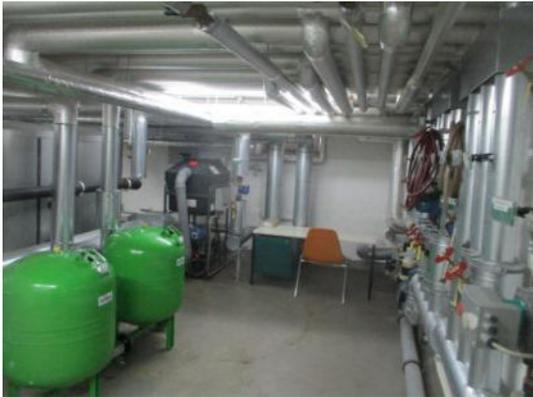
<p>PAK-haltiger Anstrich auf Rohrleitungen In den allen Gebäuden wurden im Keller schwarze Rohrleitungen identifiziert, deren Anstrich ggf. PAK-haltig ist. Die Einstufung erfolgte visuell. Der Anstrich ist als Gefahrstoff einzustufen.</p>
PAK3

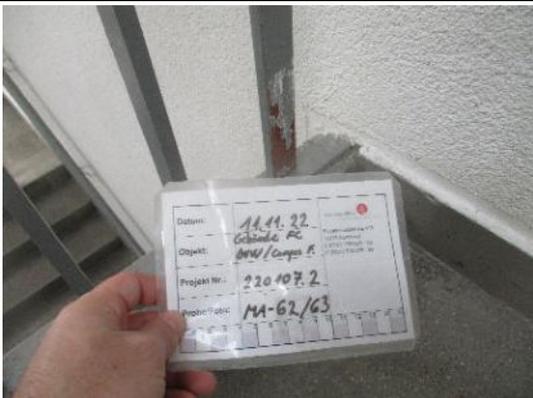
Nr.	Fotodokumentation	Fundstelle, Beschreibung und Bewertung
SM1

<p>schwermetallhaltiger Anstrich auf Geländerstäben Auf den Geländerstäben in den Treppenhäusern der Gebäude FC, FD, FE, FG und FME wurde jeweils ein schwermetallhaltiger Anstrich nachgewiesen. Der Anstrich weist erhöhte Zink-Werte, teilweise auch erhöhte Werte für die Parameter Blei und Chrom-gesamt auf. Die Analytik der Materialprobe führte zu folgender Einstufung: Das Material gilt als gefährlicher Abfall.</p>

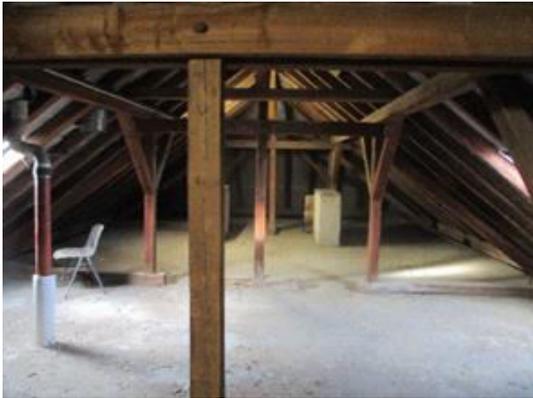
Nr.	Fotodokumentation	Fundstelle, Beschreibung und Bewertung
AH1

Dachstuhl aus Altholz Der Dachstuhl der Gebäude FC, FD, FE und FG besteht jeweils aus Holz. Die Einstufung erfolgte visuell als AIV-Holz.
AH2

Bei der Festlegung des Entsorgungsweges für die vorhandenen Althölzer ist die Altholzverordnung zu beachten; die Zuordnung des Altholzes zu den Altholzkategorien erfolgt dabei herkunftsbezogen. So sind z. B. Konstruktionshölzer, Fenster, Dachsparren, Holzfachwerk, imprägnierte Bauhölzer, Außentüren und Bau- und Abbruchholz mit schädlichen Verunreinigungen als Altholz der Kategorie A IV zu entsorgen.

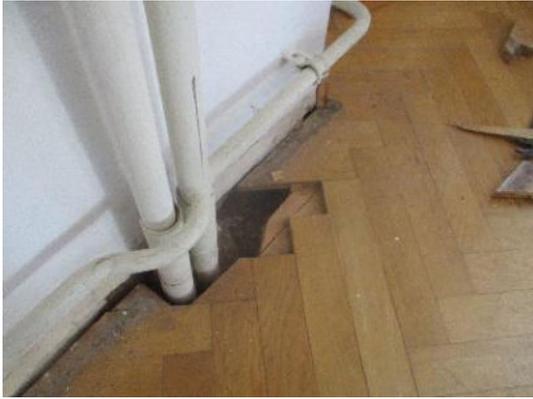
Böden aus Holz Die Böden in den Gebäuden FC, FD, FE und FG bestehen aus Parkett bzw. aus Dielenböden. Die Einstufung erfolgte visuell als AIII/AIV-Holz.
AH3

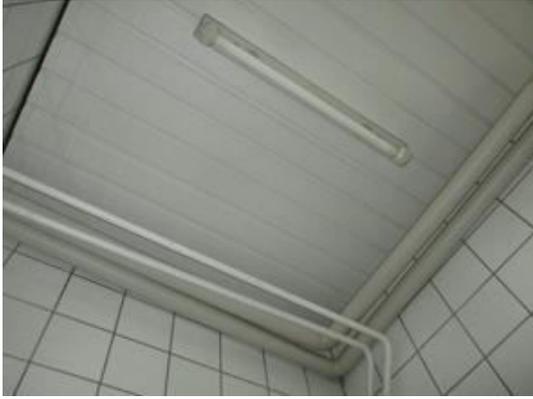
Decke aus Holz Die Decken in dem Gebäude FB bestehen teilweise aus Holz. Die Einstufung erfolgte visuell als AIII/AIV-Holz.
