Schadstoffkatalog

**Bergische Universität Wuppertal, Campus Haspel,
Gebäude HA, HB, HD, HE und HF, Pauluskirch-
straße 7 in 42285 Wuppertal**

Auftraggeber:	Bau- und Liegenschaftsbetrieb NRW Niederlassung Düsseldorf Eduard-Schulte-Straße 1 40225 Düsseldorf
Erstellt durch:	Ingenieurbüro Dr. Stefan Henning GmbH Planetenfeldstraße 103 44379 Dortmund
Projektleiter:	Dr. Ing. Stefan Henning
Projekt-Nr.:	220108
Seitenzahl:	61
Datengrundlage:	Gutachten von 2019 bis 2024
Stand:	15.04.2024

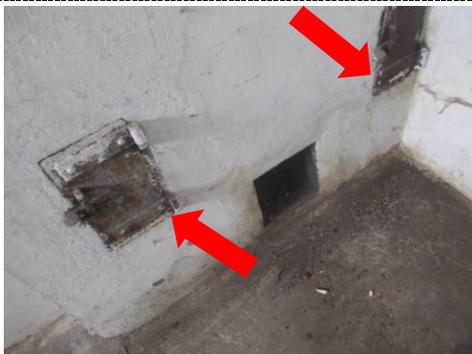
Sanierungs-dringlichkeitsstufe:	III (Stand 2022, siehe Anlage III ⇒ Neubewertung 2027 erforderlich)
Gefährdung der Gebäudenutzer:	keine Gefährdung bei Unversehrtheit ableitbar
Gefährdung bei unsachgemäßem Umgang:	Unbeabsichtigte Beschädigungen führen zur starken Freisetzung von Asbestfasern. ⇒ Gefährdung der ausführenden Mitarbeiter ⇒ Gefährdung von Dritten (Gebäudenutzer) ⇒ Kontamination von angrenzenden Bereichen durch Verschleppung
Foto:

Foto 5.1: asbesthaltige Dichtung an Kaminklappen, Gebäude HE, Quelle: BUW1, Seite 32

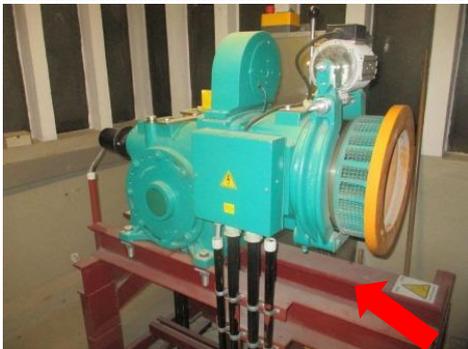
Erfolgskontrolle:	bei zerstörungsfreiem Ausbau keine Erfolgskontrollmessungen gemäß VDI 3492 vor Aufhebung der Schutzmaßnahmen erforderlich
Bewertungsgrundlage:	Asbest-Richtlinie ⇒ Neubewertung der einzelnen Fundstellen gemäß Formblatt
Sanierungsdringlichkeitsstufe:	III (Stand 2022, siehe Anlage III ⇒ Neubewertung 2027 erforderlich)
Gefährdung der Gebäudenutzer:	keine Gefährdung bei Unversehrtheit ableitbar
Gefährdung bei unsachgemäßem Umgang:	<p>Unbeabsichtigte Beschädigungen führen zur starken Freisetzung von Asbestfasern.</p> <p>⇒ Gefährdung der ausführenden Mitarbeiter</p> <p>⇒ Gefährdung von Dritten (Gebäudenutzer)</p> <p>⇒ Kontamination von angrenzenden Bereichen durch Verschleppung</p>
Foto:

Foto 5.2: Aufzugsanlage, Gebäude HD, Quelle: BUW1, Seite 32

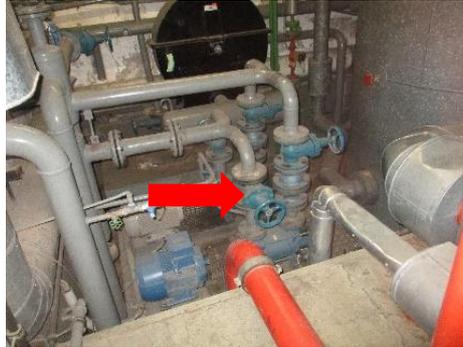
Foto 5.3: Flachdichtung in Flanschen, hier: Gebäude HD, KG, Heizungszentrale, Quelle: BUW1, Seite 33

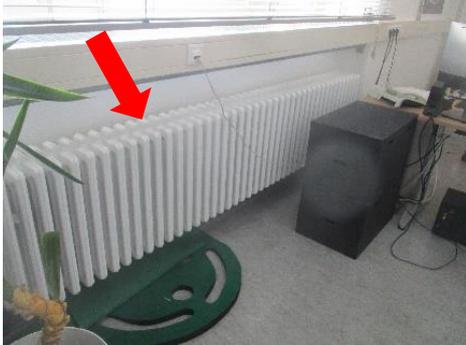
Erfolgskontrolle:	Erfolgskontrollmessungen gemäß VDI 3492 nicht erforderlich	
Bewertungsgrundlage:	Asbest-Richtlinie ⇒ Neubewertung der einzelnen Fundstellen gemäß Formblatt	
Sanierungsdringlichkeitsstufe:	III (Stand 2022, siehe Anlage III ⇒ Neubewertung 2027 erforderlich)	
Gefährdung der Gebäudenutzer:	keine Gefährdung bei Unversehrtheit ableitbar	
Gefährdung bei unsachgemäßem Umgang:	Unbeabsichtigte Beschädigungen führen zur starken Freisetzung von Asbestfasern. ⇒ Gefährdung der ausführenden Mitarbeiter ⇒ Gefährdung von Dritten (Gebäudenutzer) ⇒ Kontamination von angrenzenden Bereichen durch Verschleppung	
Foto:

Foto 5.4: Rippenheizkörper in den Gebäuden verteilt, Foto im Rahmen der Begehung, Quelle: BUW1, Seite 33

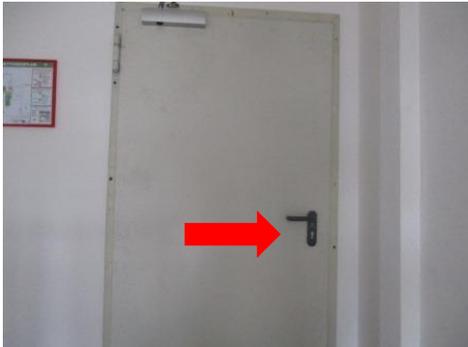
Erfolgskontrolle:	Erfolgskontrollmessungen gemäß VDI 3492 nicht erforderlich	
Bewertungsgrundlage:	Asbest-Richtlinie ⇒ Einstufung in die Dringlichkeitsstufe III	
Sanierungsdringlichkeitsstufe:	III (gemäß Asbestrichtlinie NRW grundsätzlich in Dringlichkeitsstufe III ⇒ Neubewertung 2027 erforderlich)	
Gefährdung der Gebäudenutzer:	keine Gefährdung bei Unversehrtheit ableitbar	
Gefährdung bei unsachgemäßem Umgang:	Unbeabsichtigte Beschädigungen führen zur starken Freisetzung von Asbestfasern. ⇒ Gefährdung der ausführenden Mitarbeiter ⇒ Gefährdung von Dritten (Gebäudenutzer) ⇒ Kontamination von angrenzenden Bereichen durch Verschleppung	
Foto:

Foto 5.5: FH- Türen mit asbesthaltigen Pappen in den Gebäuden verteilt, Foto im Rahmen der Begehung, Quelle: BUW1, Seite 34

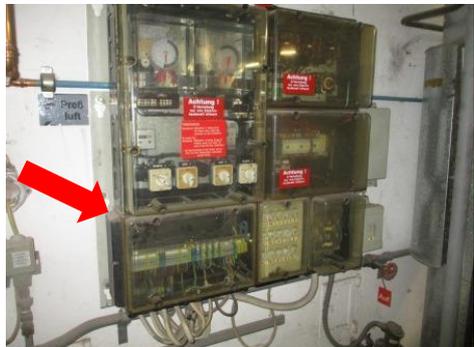
Erfolgskontrolle:	Erfolgskontrollmessungen gemäß VDI 3492 nicht erforderlich	
Bewertungsgrundlage:	Asbest-Richtlinie ⇒ Neubewertung der einzelnen Fundstellen gemäß Formblatt	
Sanierungsdringlichkeitsstufe:	III (Stand 2022, siehe Anlage III ⇒ Neubewertung 2027 erforderlich)	
Gefährdung der Gebäudenutzer:	keine Gefährdung bei Unversehrtheit ableitbar	
Gefährdung bei unsachgemäßem Umgang:	Unbeabsichtigte Beschädigungen führen zur starken Freisetzung von Asbestfasern. ⇒ Gefährdung der ausführenden Mitarbeiter ⇒ Gefährdung von Dritten (Gebäudenutzer) ⇒ Kontamination von angrenzenden Bereichen durch Verschleppung	
Foto:

Foto 5.6: NH-Sicherungen, hier: Gebäude HD, Quelle: BUW1, Seite 34

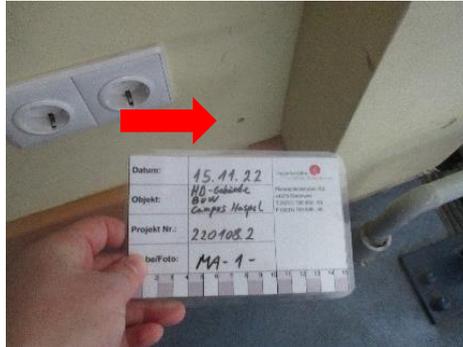
Foto 5.7: asbesthaltiger Putz; hier: auf Massivwand, Gebäude HD, 3. OG, Raum 3.35b, Quelle: BUW1, Seite 29

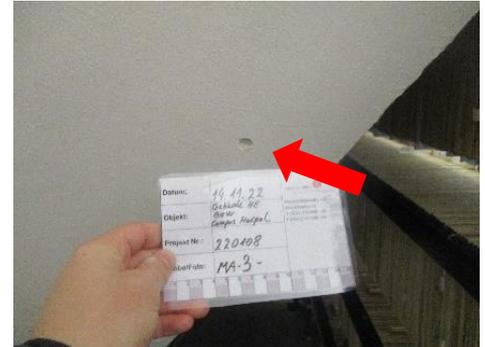
Foto 5.8: asbesthaltiger Putz; hier: auf Dachschrägen, Gebäude HE, 2. OG, großer Raum, Ecke Raum, Aktenlager, Vorraum, Quelle: BUW1, Seite III-1

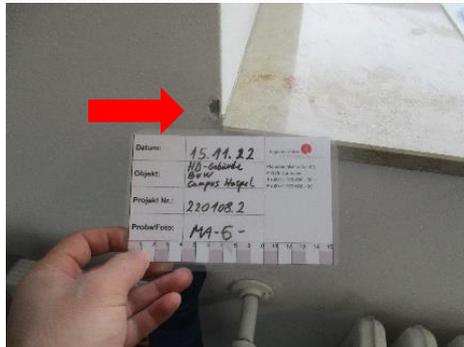
Produkt:**asbesthaltige Spachtelmassen an Gipskartonwänden und -decken, Stützenverkleidungen sowie Vorsatzschalen****(AF2)****Foto:**

Foto 5.9: asbesthaltige Spachtelmassen, hier: Gebäude HD, 3. OG, Herren-WC, Quelle: BUW 1, Seite 30

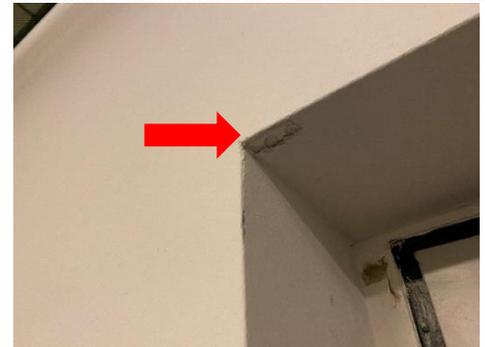
Foto 5.10: asbesthaltige Spachtelmassen, hier: Gebäude HF, 2. OG, Flur, Quelle: BUW 8, Seite 18

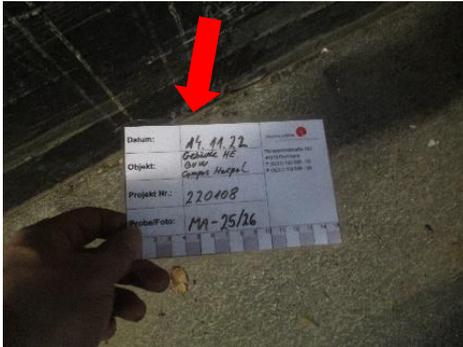
Erfolgskontrolle:	Erfolgskontrollmessungen gemäß VDI 3492 vor Aufhebung der Schutzmaßnahmen	
Bewertungsgrundlage:	fest gebundenes Asbestprodukt ⇒ keine Bewertung gemäß Asbest-Richtlinie	
Gefährdung der Gebäudenutzer:	keine Gefährdung bei Unversehrtheit ableitbar	
Gefährdung bei unsachgemäßem Umgang:	Unbeabsichtigte Beschädigungen führen zur starken Freisetzung von Asbestfasern. ⇒ Gefährdung der ausführenden Mitarbeiter ⇒ Gefährdung von Dritten (Gebäudenutzer) ⇒ Kontamination von angrenzenden Bereichen durch Verschleppung	
Foto:

Foto 5.11: asbesthaltige Abdichtungsbahn; hier: Gebäude HE, Keller, Quelle: BUW1, Seite 30

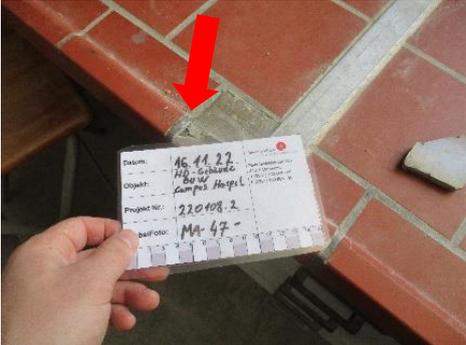
Erfolgskontrolle:	Erfolgskontrollmessungen gemäß VDI 3492 vor Aufhebung der Schutzmaßnahmen	
Bewertungsgrundlage:	fest gebundenes Asbestprodukt ⇒ keine Bewertung gemäß Asbest-Richtlinie	
Gefährdung der Gebäudenutzer:	keine Gefährdung bei Unversehrtheit ableitbar	
Gefährdung bei unsachgemäßem Umgang:	Unbeabsichtigte Beschädigungen führen zur starken Freisetzung von Asbestfasern. ⇒ Gefährdung der ausführenden Mitarbeiter ⇒ Gefährdung von Dritten (Gebäudenutzer) ⇒ Kontamination von angrenzenden Bereichen durch Verschleppung	
Foto:

Foto 5.12: asbesthaltige Fugenfüller; hier: Gebäude HD, KG, Raum 01.10 (08), Labor, Quelle: BUW1, Seite 30

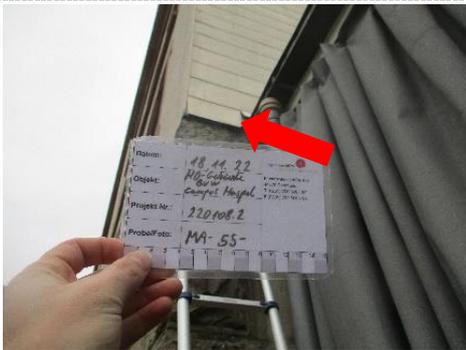
Gefährdung der Gebäudenutzer:	keine Gefährdung bei Unversehrtheit ableitbar	
Gefährdung bei unsachgemäßem Umgang:	Unbeabsichtigte Beschädigungen (Materialbruch oder Bohren etc.) führen zur starken Freisetzung von Asbestfasern. ⇒ Gefährdung der ausführenden Mitarbeiter ⇒ Gefährdung von Dritten (Gebäudenutzer/Passanten) ⇒ Kontamination von angrenzenden Bereichen durch Verschleppung	
Foto:

Foto 5.13: Asbestzementplatten als Fassadenverkleidung des Gebäudes HD; Quelle: BUW1, Seite 31

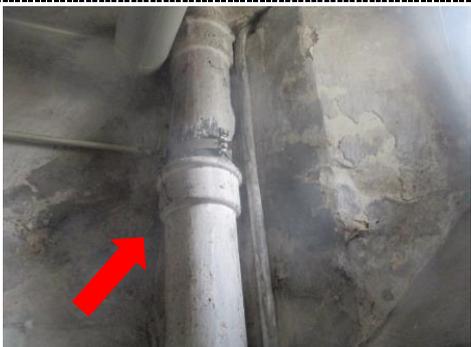
Bewertungsgrundlage:	fest gebundenes Asbestprodukt ⇒ keine Bewertung gemäß Asbest-Richtlinie	
Gefährdung der Gebäudenutzer:	keine Gefährdung bei Unversehrtheit ableitbar	
Gefährdung bei unsachgemäßem Umgang:	Unbeabsichtigte Beschädigungen (Materialbruch oder Bohren etc.) führen zur starken Freisetzung von Asbestfasern. ⇒ Gefährdung der ausführenden Mitarbeiter ⇒ Gefährdung von Dritten (Gebäudenutzer) ⇒ Kontamination von angrenzenden Bereichen durch Verschleppung	
Foto:

Foto 5.14: Abwasserleitung ggf. aus Asbestzementformteilen, hier: Gebäude HE, Quelle: BUW1, Seite 31

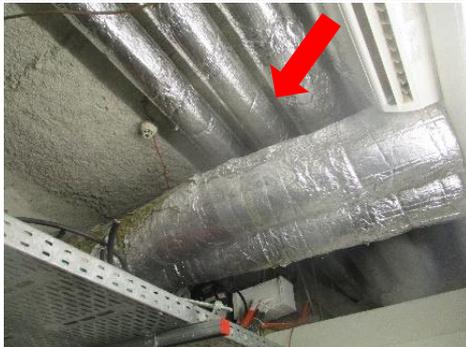
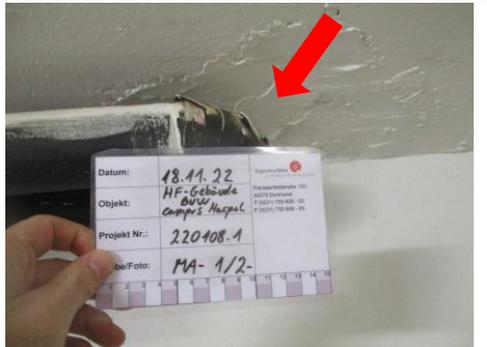
Erfolgskontrolle:	Erfolgskontrollmessungen nicht vorgeschrieben aber zu empfehlen, visuelle Abnahme	
Bewertungsgrundlage:	Gemäß TRGS 521 sind alle Mineralwollprodukte bis 1996 als KMF alter Bauart und somit als Stoffe der Kat. 1B einzustufen; es besteht keine Sanierungspflicht.	
Gefährdung der Gebäudenutzer:	keine Gefährdung bei Unversehrtheit ableitbar	
Gefährdung bei unsachgemäßem Umgang:	Unsachgemäße Demontage des Materials führt zur starken Faserfreisetzung. ⇒ Gefährdung der ausführenden Mitarbeiter ⇒ Gefährdung von Dritten (Gebäudenutzer) ⇒ Kontamination von angrenzenden Bereichen durch Verschleppung	
Foto:

Foto 5.15: Dämmung unter der Ummantelung von Rohrleitungen, alukaschiert; Quelle: BUW1, Seite 35	Foto 5.16: Dämmung unter der Ummantelung der Rohrleitung aus schwarzer Pappe, Quelle: BUW1, Seite 35

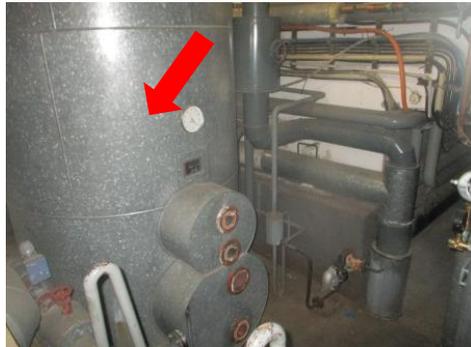
Erfolgskontrolle:	Erfolgskontrollmessungen nicht vorgeschrieben aber zu empfehlen, visuelle Abnahme
Bewertungsgrundlage:	Gemäß TRGS 521 sind alle Mineralwollprodukte bis 1996 als KMF alter Bauart und somit als Stoffe der Kat. 1B einzustufen; es besteht keine Sanierungspflicht.
Gefährdung der Gebäudenutzer:	keine Gefährdung bei Unversehrtheit ableitbar
Gefährdung bei unsachgemäßem Umgang:	<p>Unsachgemäße Demontage des Materials führt zur starken Faserfreisetzung.</p> <ul style="list-style-type: none"> ⇒ Gefährdung der ausführenden Mitarbeiter ⇒ Gefährdung von Dritten (Gebäudenutzer) ⇒ Kontamination von angrenzenden Bereichen durch Verschleppung
Foto:

Foto 5.17: Dämmung unter der Blechverkleidung; Quelle: BUW1, Seite 36

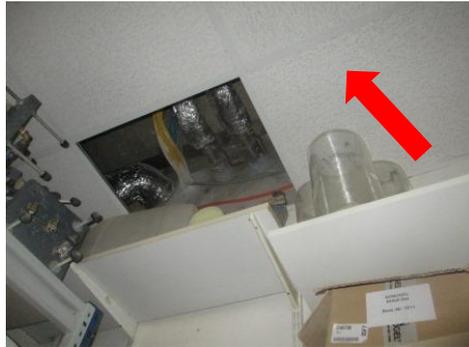
Bewertungsgrundlage:	Gemäß TRGS 521 sind alle Mineralwollprodukte bis 1996 als KMF alter Bauart und somit als Stoffe der Kat. 1B einzustufen; es besteht keine Sanierungspflicht.
Gefährdung der Gebäudenutzer:	keine Gefährdung im eingebauten Zustand und bei Unversehrtheit ableitbar
Gefährdung bei unsachgemäßem Umgang:	<p>Unsachgemäße Demontage des Materials führt zur starken Faserfreisetzung.</p> <ul style="list-style-type: none"> ⇒ Gefährdung der ausführenden Mitarbeiter ⇒ Gefährdung von Dritten (Gebäudenutzer) ⇒ Kontamination von angrenzenden Bereichen durch Verschleppung
Foto:

Foto 5.18: OWA-Akustikdeckenplatten; hier: Gebäude HD, Quelle: BUW1, Seite 36

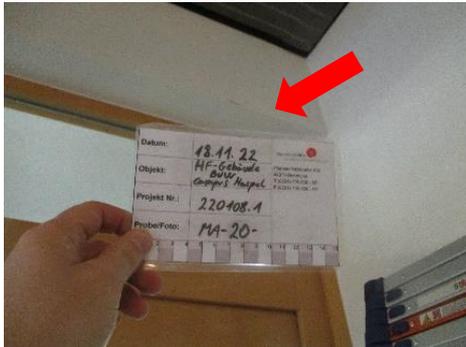
Erfolgskontrolle:	Erfolgskontrollmessungen nicht vorgeschrieben, aber zu empfehlen, visuelle Abnahme	
Bewertungsgrundlage:	Gemäß TRGS 521 sind alle Mineralwollprodukte bis 1996 als KMF alter Bauart und somit als Stoffe der Kat. 1B einzustufen; es besteht keine Sanierungspflicht.	
Gefährdung der Gebäudenutzer:	keine Gefährdung im eingebauten Zustand und bei Unversehrtheit ableitbar	
Gefährdung bei unsachgemäßem Umgang:	Unsachgemäße Demontage des Materials führt zur starken Faserfreisetzung. ⇒ Gefährdung der ausführenden Mitarbeiter ⇒ Gefährdung von Dritten (Gebäudenutzer) ⇒ Kontamination von angrenzenden Bereichen durch Verschleppung	
Foto:

Foto 5.19: Dämmung in Leichtbauwänden; hier: Beispielfoto Leichtbauwand Gebäude HF, Quelle: BUW1, Seite III-9

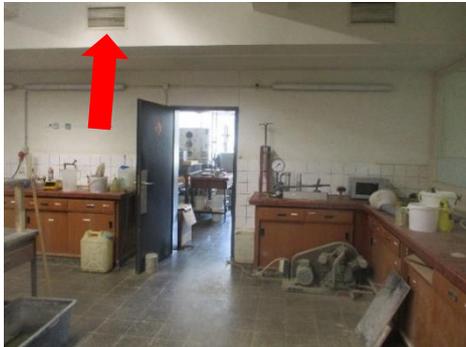
Erfolgskontrolle:	Erfolgskontrollmessungen nicht vorgeschrieben aber zu empfehlen, visuelle Abnahme	
Bewertungsgrundlage:	Gemäß TRGS 521 sind alle Mineralwollprodukte bis 1996 als KMF alter Bauart und somit als Stoffe der Kat. 1B einzustufen; es besteht keine Sanierungspflicht.	
Gefährdung der Gebäudenutzer:	keine Gefährdung bei Unversehrtheit ableitbar	
Gefährdung bei unsachgemäßem Umgang:	Unsachgemäße Demontage des Materials führt zur starken Faserfreisetzung. ⇒ Gefährdung der ausführenden Mitarbeiter ⇒ Gefährdung von Dritten (Gebäudenutzer) ⇒ Kontamination von angrenzenden Bereichen durch Verschleppung	
Foto:

Foto 5.20: potenzielle Isolierungen der Lüftungskanäle aus KMF-Dämmstoff, Gebäude HF, Quelle: BUW2, Seite 16

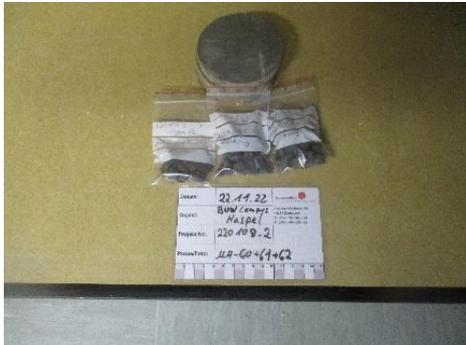
Erfolgskontrolle:	Erfolgskontrollmessungen nicht vorgeschrieben aber zu empfehlen, visuelle Abnahme
Bewertungsgrundlage:	Gemäß TRGS 521 sind alle Mineralwollprodukte bis 1996 als KMF alter Bauart und somit als Stoffe der Kat. 1B einzustufen; es besteht keine Sanierungspflicht.
Gefährdung der Gebäudenutzer:	keine Gefährdung bei Unversehrtheit ableitbar
Gefährdung bei unsachgemäßem Umgang:	<p>Unsachgemäße Demontage des Materials führt zur starken Faserfreisetzung.</p> <ul style="list-style-type: none"> ⇒ Gefährdung der ausführenden Mitarbeiter ⇒ Gefährdung von Dritten (Gebäudenutzer) ⇒ Kontamination von angrenzenden Bereichen durch Verschleppung
Foto:

Foto 5.21: Trittschalldämmung aus KMF-Dämmstoff, Gebäude HD, Quelle: BUW1, Seite 37

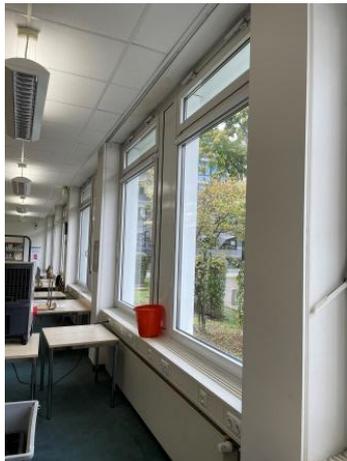
Foto 5.22: KMF-Dämmstoff hinter GK-Stützen, Bibliothek, Quelle: BUW10, Seite 17

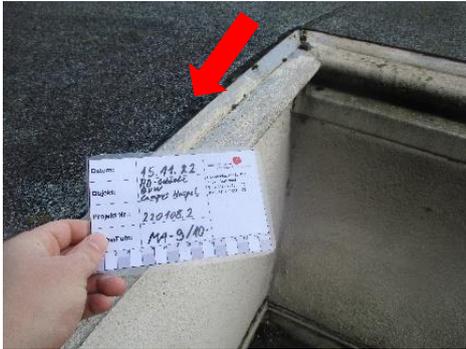
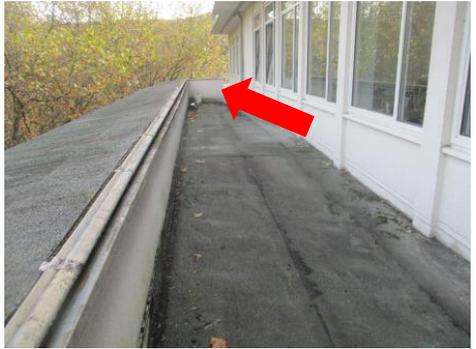
Erfolgskontrolle:	visuelle Abnahme
Bewertungsgrundlage:	Gemäß TRGS 521 sind alle Mineralwollprodukte bis 1996 als KMF alter Bauart und somit als Stoffe der Kat. 1B einzustufen; es besteht keine Sanierungspflicht.
Gefährdung der Gebäudenutzer:	keine Gefährdung bei Unversehrtheit ableitbar
Gefährdung bei unsachgemäßem Umgang:	<p>Unsachgemäße Demontage des Materials führt zur starken Faserfreisetzung.</p> <ul style="list-style-type: none"> ⇒ Gefährdung der ausführenden Mitarbeiter ⇒ Gefährdung von Dritten (Gebäudenutzer) ⇒ Kontamination von angrenzenden Bereichen durch Verschleppung
Foto:

<p>Foto 5.23: KMF-Fasern in Dachabdichtung, Gebäude HD; Quelle: BUW1, Seite 37</p> <p>Foto 5.24: KMF-Fasern in Dachabdichtung, Gebäude HD; Quelle: BUW1, Seite III-12</p>

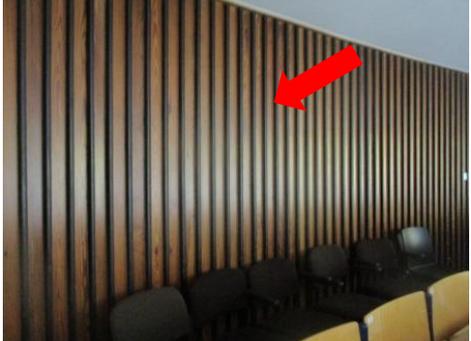
Bewertungsgrundlage:	Gemäß TRGS 521 sind alle Mineralwollprodukte bis 1996 als KMF alter Bauart und somit als Stoffe der Kat. 1B einzustufen; es besteht keine Sanierungspflicht.	
Gefährdung der Gebäudenutzer:	keine Gefährdung im eingebauten Zustand und bei Unversehrtheit ableitbar	
Gefährdung bei unsachgemäßem Umgang:	Unsachgemäße Demontage des Materials führt zur starken Faserfreisetzung. ⇒ Gefährdung der ausführenden Mitarbeiter ⇒ Gefährdung von Dritten (Gebäudenutzer) ⇒ Kontamination von angrenzenden Bereichen durch Verschleppung	
Foto:

Foto 5.25: Dämmung hinter Holzwandverkleidung, Gebäude HD, Quelle: BUW1, Seite 37

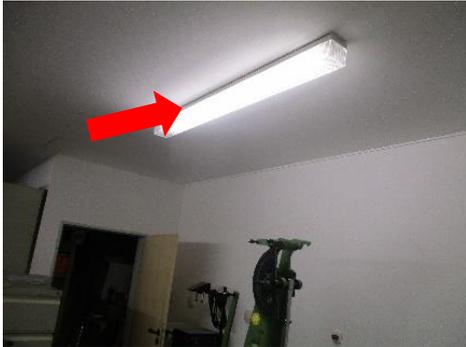
Gefährdung der Gebäudenutzer:	Bei intakten Kondensatoren ist keine Gefährdung ableitbar. Bei Havarien (Austritt von Tränkmittel) ist eine hohe PCB-Raumluftbelastung möglich.
Gefährdung bei unsachgemäßem Umgang:	<p>Beim Beschädigen des Kondensators erfolgt das Freisetzen von stark PCB-haltigem Tränkmittel.</p> <ul style="list-style-type: none"> ⇒ Gefährdung der ausführenden Mitarbeiter ⇒ Gefährdung von Dritten (Gebäudenutzer) ⇒ Kontamination von angrenzenden Bereichen durch Verschleppung
Foto:

Foto 5.26: ggf. PCB-haltiges Tränkmittel; hier: Gebäude HD, Beispielfoto, Quelle: BUW1, Seite 39

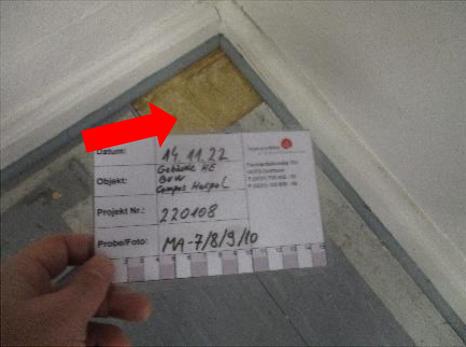
Erfolgskontrolle:	visuelle Abnahmen, ggf. Erfolgskontrollmessungen gemäß PCB-Richtlinie; Sanierungsleitwert < 300 ng PCB/m ³	
Bewertungsgrundlage:	PCB-Richtlinie NRW	
Gefährdung der Gebäudenutzer:	Überprüfung der Relevanz dieser Fundstellen für die Raumluft anhand von Raumluftmessungen	
Gefährdung bei unsachgemäßem Umgang:	<p>beim Abschleifen und Bohrungen erfolgt die Freisetzung von PCB-haltigen Stäuben, Verteilen von PCB-haltigem Material</p> <p>⇒ Gefährdung der ausführenden Mitarbeiter</p> <p>⇒ Gefährdung von Dritten (Gebäudenutzer)</p> <p>⇒ Kontamination von angrenzenden Bereichen durch Verschleppung</p>	
Foto:

Foto 5.27: PCB-haltiger Kleber; hier: Gebäude HE, Quelle: BUW1, Seite III-2

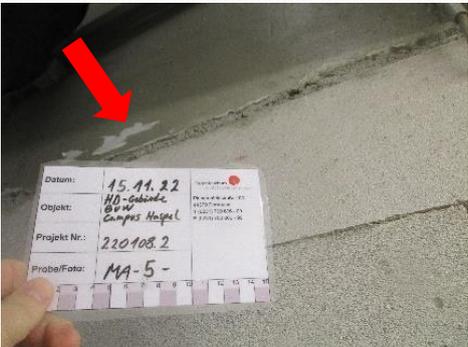
Erfolgskontrolle:	visuelle Abnahmen, ggf. Erfolgskontrollmessungen gemäß PCB-Richtlinie; Sanierungsleitwert < 300 ng PCB/m ³
Bewertungsgrundlage:	PCB-Richtlinie NRW
Gefährdung der Gebäudenutzer:	Überprüfung der Relevanz dieser Fundstellen für die Raumluft anhand von Raumluftmes-sungen
Gefährdung bei un-sachgemäßem Um-gang:	beim Abschleifen und Bohrungen erfolgt die Freisetzung von PCB-haltigen Stäuben <ul style="list-style-type: none"> ⇒ Gefährdung der ausführenden Mitarbeiter ⇒ Gefährdung von Dritten (Gebäudenutzer) ⇒ Kontamination von angrenzenden Bereichen durch Verschleppung
Foto:

Foto 5.28: PCB-haltige Wandfarbe, Gebäude HD, 3. OG, Treppenaufgang, Quelle: BUW1, Seite III-11

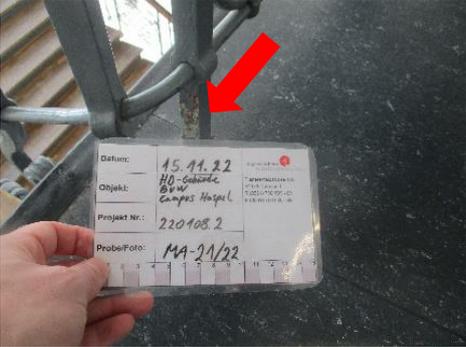
Erfolgskontrolle:	visuelle Abnahmen, ggf. Erfolgskontrollmessungen gemäß PCB-Richtlinie; Sanierungsleitwert < 300 ng PCB/m ³	
Bewertungsgrundlage:	PCB-Richtlinie NRW	
Gefährdung der Gebäudenutzer:	Überprüfung der Relevanz dieser Fundstellen für die Raumluft anhand von Raumluftmes-sungen	
Gefährdung bei un-sachgemäßem Um-gang:	<p>beim Abschleifen erfolgt die Freisetzung von PCB-haltigen Stäuben</p> <ul style="list-style-type: none"> ⇒ Gefährdung der ausführenden Mitarbeiter ⇒ Gefährdung von Dritten (Gebäudenutzer) ⇒ Kontamination von angrenzenden Bereichen durch Verschleppung 	
Foto:

Foto 5.29: PCB-haltige Geländerfarbe, Gebäude HD, 2. OG, Treppenhaus, Quelle: BUW1, Seite III-13

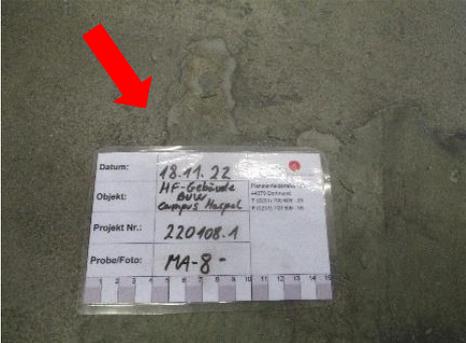
Erfolgskontrolle:	visuelle Abnahmen, ggf. Erfolgskontrollmessungen gemäß PCB-Richtlinie; Sanierungsleitwert < 300 ng PCB/m ³	
Bewertungsgrundlage:	PCB-Richtlinie NRW	
Gefährdung der Gebäudenutzer:	Überprüfung der Relevanz dieser Fundstellen für die Raumluft anhand von Raumluftmes-sungen	
Gefährdung bei un-sachgemäßem Um-gang:	beim Abschleifen und Bohrungen erfolgt die Freisetzung von PCB-haltigen Stäuben ⇒ Gefährdung der ausführenden Mitarbeiter ⇒ Gefährdung von Dritten (Gebäudenutzer) ⇒ Kontamination von angrenzenden Bereichen durch Verschleppung	
Foto:

Foto 5.30: PCB-haltige Bodenfarbe, hier: Gebäude HF, Versuchshalle, Quelle: BUW1, Seite III-7

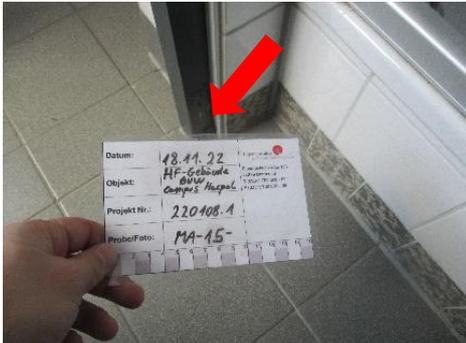
Erfolgskontrolle:	visuelle Abnahmen, ggf. Erfolgskontrollmessungen gemäß PCB-Richtlinie; Sanierungsleitwert < 300 ng PCB/m ³	
Bewertungsgrundlage:	PCB-Richtlinie NRW	
Gefährdung der Gebäudenutzer:	Überprüfung der Relevanz dieser Fundstellen für die Raumluft anhand von Raumluftmes-sungen	
Gefährdung bei un-sachgemäßem Um-gang:	<p>beim Abschleifen erfolgt die Freisetzung von PCB-haltigen Stäuben</p> <p>⇒ Gefährdung der ausführenden Mitarbeiter</p> <p>⇒ Gefährdung von Dritten (Gebäudenutzer)</p> <p>⇒ Kontamination von angrenzenden Bereichen durch Verschleppung</p>	
Foto:

Foto 5.31: PCB-haltige Farbe an Türzarge, Gebäude HF, 1. OG, WC-Herren, Quelle: BUW1, Seite III-8

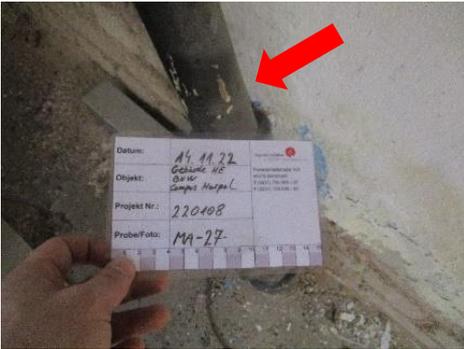
Foto 5.32: PAK-haltiger Anstrich an Rohrleitung, hier: Gebäude HE, KG, Raum hinten links, Quelle: BUW1, Seite 40

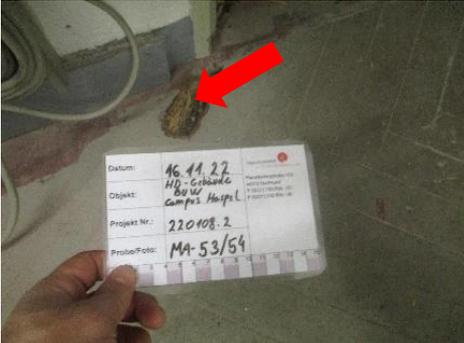
Erfolgskontrolle:	nicht vorgeschrieben, Oberflächenbeprobungen empfehlenswert, visuelle Abnahmen	
Bewertungsgrundlage:	in Anlehnung an die PAK-Hinweise und VdS 2357: 2014-06	
Gefährdung der Gebäudenutzer:	Überprüfung der Relevanz dieser Fundstelle für den Nutzer anhand von Hausstaubuntersuchungen	
Gefährdung bei unsachgemäßem Umgang:	beim unsachgemäßen Arbeiten an dem Material (Abschleifen, Bohrungen u. ä.) erfolgt die Freisetzung von PAK-haltigen Stäuben ⇒ Gefährdung der ausführenden Mitarbeiter ⇒ Gefährdung von Dritten (Gebäudenutzer) ⇒ Kontamination von angrenzenden Bereichen durch Verschleppung	
Foto:

Foto 5.33: PAK-haltiger Kleber unter Parkett, hier: Gebäude HD, KG, Raum 01.12, Quelle: BUW1, Seite 40

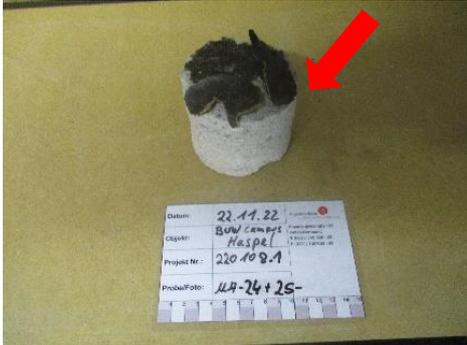
Erfolgskontrolle:	nicht vorgeschrieben, Oberflächenbeprobungen empfehlenswert, visuelle Abnahmen	
Bewertungsgrundlage:	in Anlehnung an die PAK-Hinweise und VdS 2357: 2014-06	
Gefährdung der Gebäudenutzer:	Überprüfung der Relevanz dieser Fundstelle für den Nutzer anhand von Hausstaubuntersuchungen	
Gefährdung bei unsachgemäßem Umgang:	beim unsachgemäßen Arbeiten an dem Material (Abschleifen, Bohrungen u. ä.) erfolgt die Freisetzung von PAK-haltigen Stäuben ⇒ Gefährdung der ausführenden Mitarbeiter ⇒ Gefährdung von Dritten (Gebäudenutzer) ⇒ Kontamination von angrenzenden Bereichen durch Verschleppung	
Foto:

Foto 5.34: PAK-haltige Sperrschicht, hier: Gebäude HF, EG, Raum 00.04, Quelle: BUW1, Seite 40

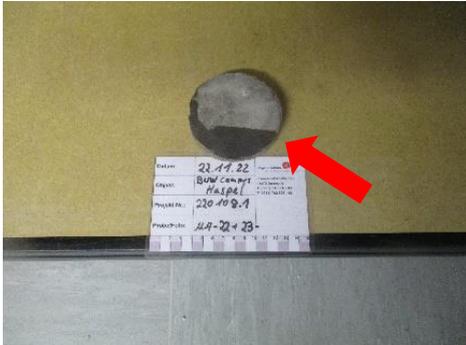
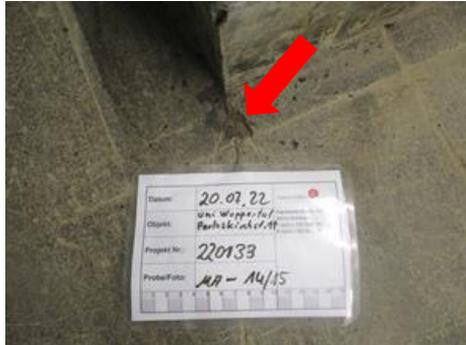
Foto 5.35: PAK-haltiger Gussasphalt, hier: Gebäude HF, EG, Raum 00.04, Quelle: BUW1, Seite 41	Foto 5.36: PAK-haltiger Gussasphalt (Stampfasphalt), hier: Gebäude HF, EG, Raum 00.04, Quelle: BUW2, Seite 15

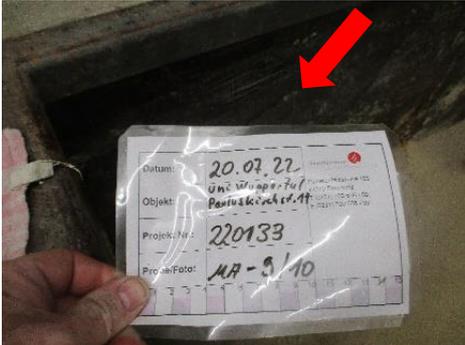
Foto 5.37: bitumenhaltiger Anstrich, hier: Gebäude HF, EG, Raum 00.04, Quelle: BUW2, Seite 16

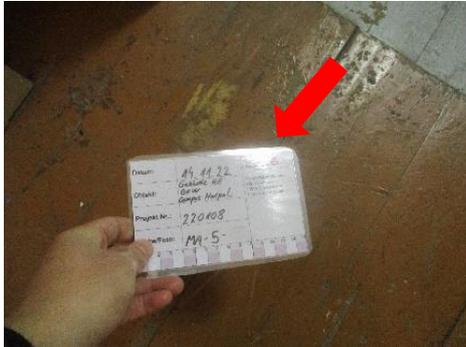
Produkt:	schwermetallhaltige Farbe auf Fußboden (SM1)
Schadstoff:	Blei-Gehalt: 53.600 mg/kg Zink-Gehalt: 8.840 mg/kg
Fundstellenart:	Einzelfundstelle, ggf. auch in anderen Räumen
Gebäudeteil:	Gebäude HE
sanierete Bereiche:	
Beschreibung:	Bei dem rot-braunen Farbanstrich eines Fußbodens (2. OG, Flur) in dem Gebäude HE handelt es sich um einen stark schwermetallhaltigen Ochsenblutanstrich, der ggf. auch in anderen Räumlichkeiten zu finden ist.
Arbeitsschutz:	Arbeiten gemäß TRGS 505, TRGS 524, BGR 128, GefStoffV
Schutzmaßnahmen bei Demontearbeiten:	<ul style="list-style-type: none"> - Abschottung des Arbeitsbereichs - Auslegung von Schutzfolie im Arbeitsbereich - Einrichtung von Schleusen und gezielter Unterdruckhaltung - PSA für die ausführenden Mitarbeiter - staubarmer Abtrag des Materials unter Direktabsaugung - Verpacken des Materials und Entsorgung als gefährlicher Abfall - Reinigung des Arbeitsbereichs

Foto 5.38: schwermetallhaltiger Anstrich, hier: Gebäude HE, 2. OG, Flur, Quelle: BUW1, Seite 41

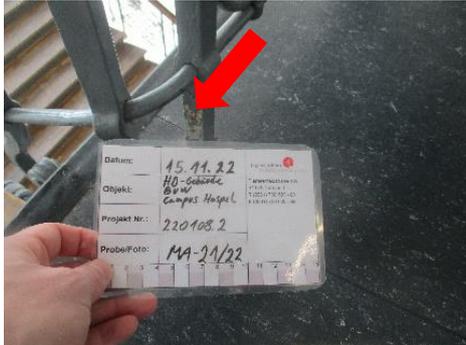
Foto 5.39: schwermetallhaltiger Anstrich, hier: Gebäude HD, 2. OG, Treppenhaus, Quelle: BUW1, Seite 42
