## Schadstoffkatalog

**Bergische Universität Wuppertal, Campus  
Freudenberg, Gebäude FB, FC, FD, FE, FG, FH,  
FL, FME und FZ**

**Auftraggeber:** Bau- und Liegenschaftsbetrieb NRW  
Niederlassung Düsseldorf  
Eduard-Schulte-Straße 1  
40225 Düsseldorf

**Erstellt durch:** Ingenieurbüro Dr. Stefan Henning GmbH  
Planetenfeldstraße 103  
44379 Dortmund

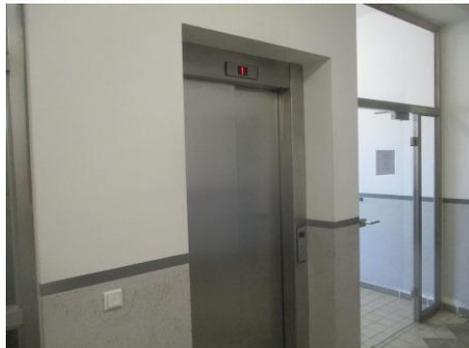
<b>Erfolgskontrolle:</b>	bei zerstörungsfreiem Ausbau keine Erfolgskontrollmessungen gemäß VDI 3492 vor Aufhebung der Schutzmaßnahmen erforderlich	
<b>Bewertungsgrundlage:</b>	Asbest-Richtlinie ⇒ Neubewertung der einzelnen Fundstellen gemäß Formblatt	
<b>Sanierungsdringlichkeitsstufe:</b>	<b>III (Stand 2022 für Gebäude FC, siehe Anlage III ⇒ Neubewertung 2027 erforderlich, Stand 2023 für Gebäude FD, FE, siehe Anlage III ⇒ Neubewertung 2028 erforderlich, Stand 2024 für Gebäude FG, siehe Anlage III ⇒ Neubewertung 2029 erforderlich)</b>	
<b>Gefährdung der Gebäudenutzer:</b>	keine Gefährdung bei Unversehrtheit ableitbar	
<b>Gefährdung bei unsachgemäßem Umgang:</b>	Unbeabsichtigte Beschädigungen führen zur starken Freisetzung von Asbestfasern. ⇒ Gefährdung der ausführenden Mitarbeiter ⇒ Gefährdung von Dritten (Gebäudenutzer) ⇒ Kontamination von angrenzenden Bereichen durch Verschleppung	
<b>Foto:</b>

Foto 5.1: Aufzugsanlage, Gebäude FC, Quelle: BUW1, Seite 30

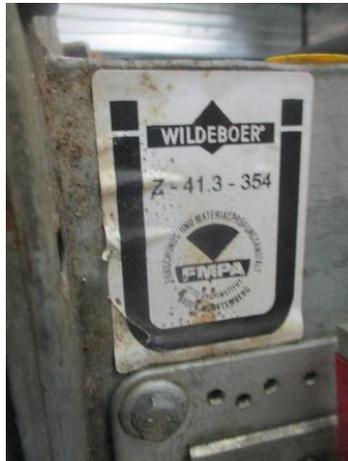
<b>Erfolgskontrolle:</b>	Erfolgskontrollmessungen gemäß VDI 3492 nicht erforderlich
<b>Bewertungsgrundlage:</b>	Asbest-Richtlinie ⇒ Einstufung in die Dringlichkeitsstufe III
<b>Sanierungsdringlichkeitsstufe:</b>	<b>III (gemäß Asbestrichtlinie NRW grundsätzlich in Dringlichkeitsstufe III ⇒ Neubewertung 2027 erforderlich)</b>
<b>Gefährdung der Gebäudenutzer:</b>	keine Gefährdung bei Unversehrtheit ableitbar
<b>Gefährdung bei unsachgemäßem Umgang:</b>	Unbeabsichtigte Beschädigungen führen zur starken Freisetzung von Asbestfasern. ⇒ Gefährdung der ausführenden Mitarbeiter ⇒ Gefährdung von Dritten (Gebäudenutzer) ⇒ Kontamination von angrenzenden Bereichen durch Verschleppung

Foto 5.2: Brandschutzklappe mit asbesthaltigen Bauteilen, Gebäude FME, Quelle: BUW1, Seite 31

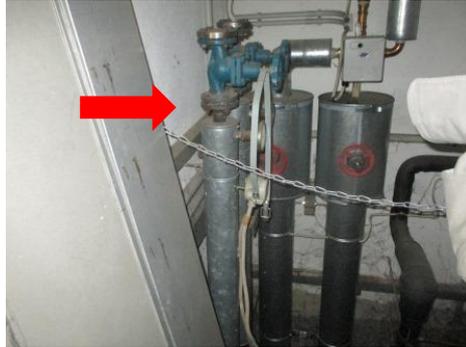
Foto 5.3: Flachdichtung in Flanschen, hier: Gebäude FB, Quelle: BUW1, Seite 33

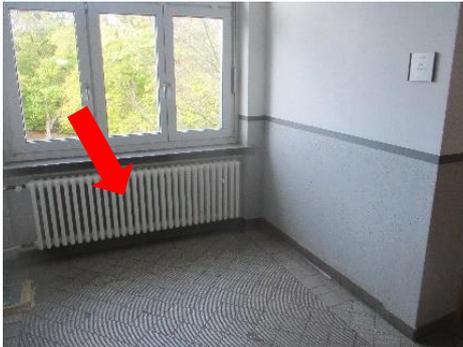
<b>Erfolgskontrolle:</b>	Erfolgskontrollmessungen gemäß VDI 3492 nicht erforderlich	
<b>Bewertungsgrundlage:</b>	Asbest-Richtlinie ⇒ Neubewertung der einzelnen Fundstellen gemäß Formblatt	
<b>Sanierungsdringlichkeitsstufe:</b>	<b>III (Stand 2022 für Gebäude FC, FB, FME, siehe Anlage III ⇒ Neubewertung 2027 erforderlich, Stand 2023 für Gebäude FD, siehe Anlage III ⇒ Neubewertung 2028 erforderlich, Stand 2024 für Gebäude FE, FG, siehe Anlage III ⇒ Neubewertung 2029 erforderlich)</b>	
<b>Gefährdung der Gebäudenutzer:</b>	keine Gefährdung bei Unversehrtheit ableitbar	
<b>Gefährdung bei unsachgemäßem Umgang:</b>	Unbeabsichtigte Beschädigungen führen zur starken Freisetzung von Asbestfasern. ⇒ Gefährdung der ausführenden Mitarbeiter ⇒ Gefährdung von Dritten (Gebäudenutzer) ⇒ Kontamination von angrenzenden Bereichen durch Verschleppung	
<b>Foto:</b>

Foto 5.4: Rippenheizkörper in den Gebäuden verteilt, Foto im Rahmen der Begehung, Quelle: BUW1, Seite 31

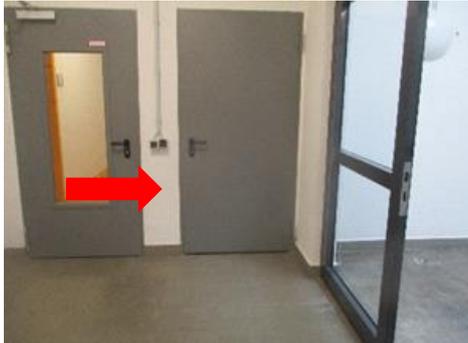
<b>Erfolgskontrolle:</b>	Erfolgskontrollmessungen gemäß VDI 3492 nicht erforderlich	
<b>Bewertungsgrundlage:</b>	Asbest-Richtlinie ⇒ Einstufung in die Dringlichkeitsstufe III	
<b>Sanierungsdringlichkeitsstufe:</b>	<b>gemäß Asbestrichtlinie NRW grundsätzlich in Dringlichkeitsstufe III (Stand 2022 für Gebäude FC, FB, FME ⇒ Neubewertung 2027 erforderlich, Stand 2023 für Gebäude FD, FE ⇒ Neubewertung 2028 erforderlich, Stand 2024 für Gebäude FG ⇒ Neubewertung 2029 erforderlich)</b>	
<b>Gefährdung der Gebäudenutzer:</b>	keine Gefährdung bei Unversehrtheit ableitbar	
<b>Gefährdung bei unsachgemäßem Umgang:</b>	Unbeabsichtigte Beschädigungen führen zur starken Freisetzung von Asbestfasern. ⇒ Gefährdung der ausführenden Mitarbeiter ⇒ Gefährdung von Dritten (Gebäudenutzer) ⇒ Kontamination von angrenzenden Bereichen durch Verschleppung	
<b>Foto:</b>

Foto 5.5: FH- Türen mit asbesthaltigen Pappen in den Gebäuden verteilt, Foto im Rahmen der Begehung, Quelle: BUW1, Seite 32

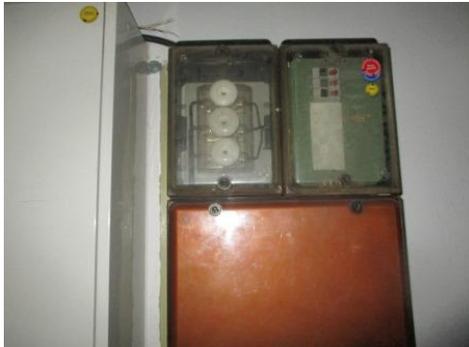
<b>Erfolgskontrolle:</b>	Erfolgskontrollmessungen gemäß VDI 3492 nicht erforderlich	
<b>Bewertungsgrundlage:</b>	Asbest-Richtlinie ⇒ Neubewertung der einzelnen Fundstellen gemäß Formblatt	
<b>Sanierungsdringlichkeitsstufe:</b>	<b>III (Stand 2022, siehe Anlage III ⇒ Neubewertung 2027 erforderlich)</b>	
<b>Gefährdung der Gebäudenutzer:</b>	keine Gefährdung bei Unversehrtheit ableitbar	
<b>Gefährdung bei unsachgemäßem Umgang:</b>	Unbeabsichtigte Beschädigungen führen zur starken Freisetzung von Asbestfasern. ⇒ Gefährdung der ausführenden Mitarbeiter ⇒ Gefährdung von Dritten (Gebäudenutzer) ⇒ Kontamination von angrenzenden Bereichen durch Verschleppung	
<b>Foto:</b>

Foto 5.6: NH-Sicherungen, hier: Gebäude FB, KG, Quelle: BUW1, Seite 32

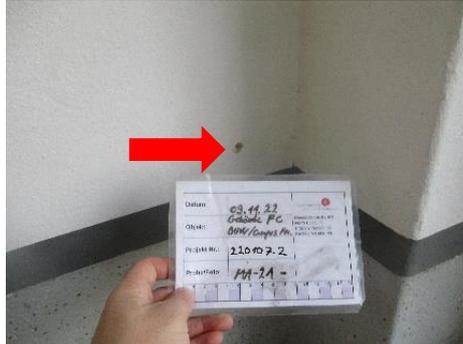
Foto 5.7: asbesthaltiger Putz; hier: auf Massivwand, Gebäude FC, 2. OG, Flur, Räume 2.82, 2.83, 2.84, Quelle: BUW1, Seite 33

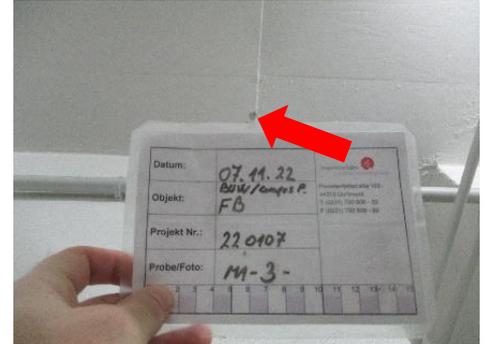
Foto 5.8: asbesthaltiger Feinputz; hier: auf Decke, Gebäude FB, EG, Flur 15, Quelle: BUW1, Seite III-1

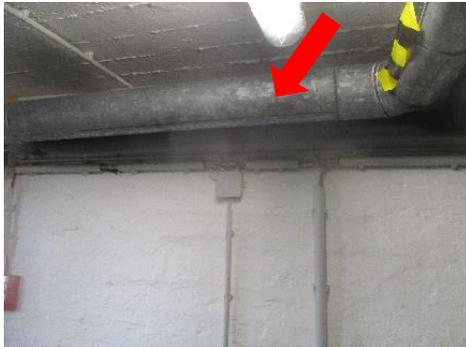
<b>Erfolgskontrolle:</b>	Erfolgskontrollmessungen nicht vorgeschrieben aber zu empfehlen, visuelle Abnahme	
<b>Bewertungsgrundlage:</b>	Gemäß TRGS 521 sind alle Mineralwollprodukte bis 1996 als KMF alter Bauart und somit als Stoffe der Kat. 1B einzustufen; es besteht keine Sanierungspflicht.	
<b>Gefährdung der Gebäudenutzer:</b>	keine Gefährdung bei Unversehrtheit ableitbar	
<b>Gefährdung bei unsachgemäßem Umgang:</b>	<p>Unsachgemäße Demontage des Materials führt zur starken Faserfreisetzung.</p> <ul style="list-style-type: none"> <li>⇒ Gefährdung der ausführenden Mitarbeiter</li> <li>⇒ Gefährdung von Dritten (Gebäudenutzer)</li> <li>⇒ Kontamination von angrenzenden Bereichen durch Verschleppung</li> </ul>	
<b>Foto:</b>

<p>Foto 5.9: Dämmung unter der Ummantelung von Rohrleitungen, blechummantelt; hier: Gebäude FC, KG, Flur, Quelle: BUW1, Seite 35</p>

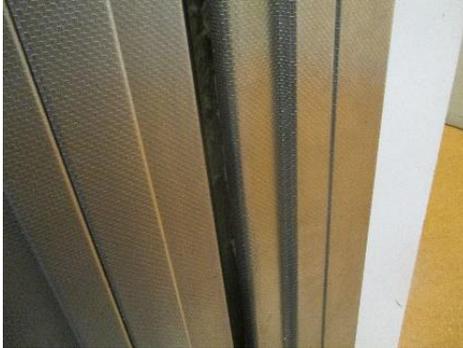
<b>Erfolgskontrolle:</b>	Erfolgskontrollmessungen nicht vorgeschrieben aber zu empfehlen, visuelle Abnahme
<b>Bewertungsgrundlage:</b>	Gemäß TRGS 521 sind alle Mineralwollprodukte bis 1996 als KMF alter Bauart und somit als Stoffe der Kat. 1B einzustufen; es besteht keine Sanierungspflicht.
<b>Gefährdung der Gebäudenutzer:</b>	keine Gefährdung bei Unversehrtheit ableitbar
<b>Gefährdung bei unsachgemäßem Umgang:</b>	Unsachgemäße Demontage des Materials führt zur starken Faserfreisetzung. ⇒ Gefährdung der ausführenden Mitarbeiter ⇒ Gefährdung von Dritten (Gebäudenutzer) ⇒ Kontamination von angrenzenden Bereichen durch Verschleppung
<b>Foto:</b>

Foto 5.10: Dämmung hinter den Seitenverkleidungen der Aufzüge, hier: Gebäude FC; Quelle: BUW1, Seite 35

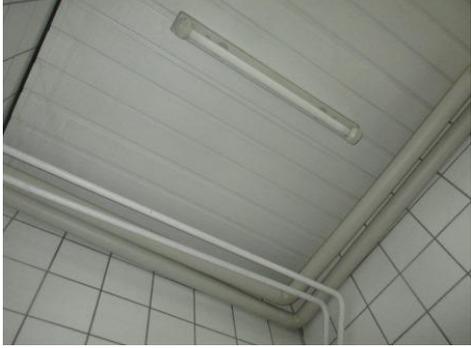
<b>Erfolgskontrolle:</b>	Erfolgskontrollmessungen nicht vorgeschrieben, aber zu empfehlen, visuelle Abnahme
<b>Bewertungsgrundlage:</b>	Gemäß TRGS 521 sind alle Mineralwollprodukte bis 1996 als KMF alter Bauart und somit als Stoffe der Kat. 1B einzustufen; es besteht keine Sanierungspflicht.
<b>Gefährdung der Gebäudenutzer:</b>	keine Gefährdung im eingebauten Zustand und bei Unversehrtheit ableitbar
<b>Gefährdung bei unsachgemäßem Umgang:</b>	<p>Unsachgemäße Demontage des Materials führt zur starken Faserfreisetzung.</p> <ul style="list-style-type: none"> <li>⇒ Gefährdung der ausführenden Mitarbeiter</li> <li>⇒ Gefährdung von Dritten (Gebäudenutzer)</li> <li>⇒ Kontamination von angrenzenden Bereichen durch Verschleppung</li> </ul>
<b>Foto:</b>

Foto 5.11: Dämmung auf Abhangdecken, hier Gebäude FB; Quelle: BUW1, Seite 36

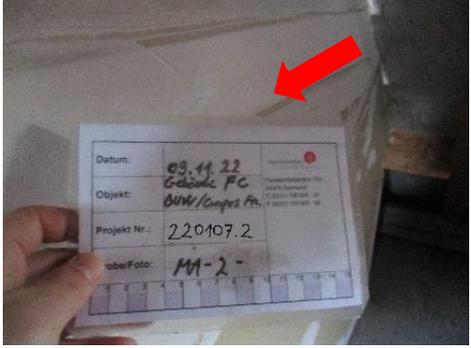
<b>Erfolgskontrolle:</b>	Erfolgskontrollmessungen nicht vorgeschrieben, aber zu empfehlen, visuelle Abnahme	
<b>Bewertungsgrundlage:</b>	Gemäß TRGS 521 sind alle Mineralwollprodukte bis 1996 als KMF alter Bauart und somit als Stoffe der Kat. 1B einzustufen; es besteht keine Sanierungspflicht.	
<b>Gefährdung der Gebäudenutzer:</b>	keine Gefährdung im eingebauten Zustand und bei Unversehrtheit ableitbar	
<b>Gefährdung bei unsachgemäßem Umgang:</b>	Unsachgemäße Demontage des Materials führt zur starken Faserfreisetzung. ⇒ Gefährdung der ausführenden Mitarbeiter ⇒ Gefährdung von Dritten (Gebäudenutzer) ⇒ Kontamination von angrenzenden Bereichen durch Verschleppung	
<b>Foto:</b>

Foto 5.12: Dämmung in Leichtbauwänden; hier: Beispielfoto Leichtbauwand Gebäude FC, DG, Süd, Quelle: BUW1, Seite III-10

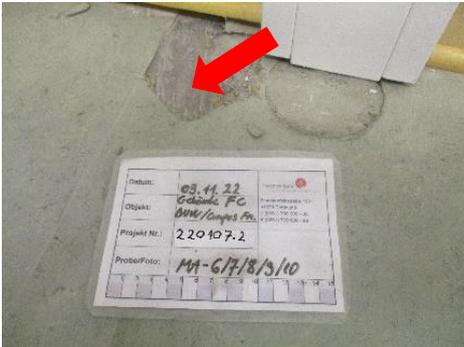
<b>Erfolgskontrolle:</b>	Erfolgskontrollmessungen nicht vorgeschrieben, aber zu empfehlen, visuelle Abnahme	
<b>Bewertungsgrundlage:</b>	Gemäß TRGS 521 sind alle Mineralwollprodukte bis 1996 als KMF alter Bauart und somit als Stoffe der Kat. 1B einzustufen; es besteht keine Sanierungspflicht.	
<b>Gefährdung der Gebäudenutzer:</b>	keine Gefährdung im eingebauten Zustand und bei Unversehrtheit ableitbar	
<b>Gefährdung bei unsachgemäßem Umgang:</b>	Unsachgemäße Demontage des Materials führt zur starken Faserfreisetzung. ⇒ Gefährdung der ausführenden Mitarbeiter ⇒ Gefährdung von Dritten (Gebäudenutzer) ⇒ Kontamination von angrenzenden Bereichen durch Verschleppung	
<b>Foto:</b>

Foto 5.13: KMF-haltige Ausgleichsmasse im Bodenaufbau; hier: Gebäude FC, Raum 3.02, Quelle: BUW1, Seite 34

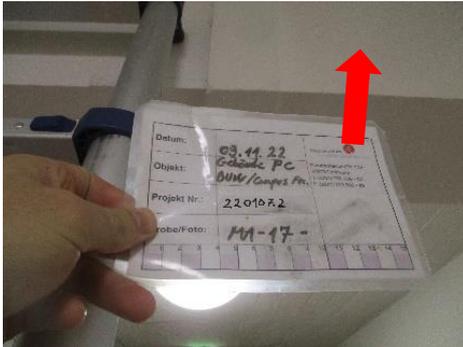
<b>Erfolgskontrolle:</b>	Erfolgskontrollmessungen nicht vorgeschrieben aber zu empfehlen, visuelle Abnahme	
<b>Bewertungsgrundlage:</b>	Gemäß TRGS 521 sind alle Mineralwollprodukte bis 1996 als KMF alter Bauart und somit als Stoffe der Kat. 1B einzustufen; es besteht keine Sanierungspflicht.	
<b>Gefährdung der Gebäudenutzer:</b>	keine Gefährdung bei Unversehrtheit ableitbar	
<b>Gefährdung bei unsachgemäßem Umgang:</b>	Unsachgemäße Demontage des Materials führt zur starken Faserfreisetzung. ⇒ Gefährdung der ausführenden Mitarbeiter ⇒ Gefährdung von Dritten (Gebäudenutzer) ⇒ Kontamination von angrenzenden Bereichen durch Verschleppung	
<b>Foto:</b>

Foto 5.14: KMF-haltige Faserplatte, Gebäude FC, 3. OG, Flur, Quelle: BUW1, Seite 35

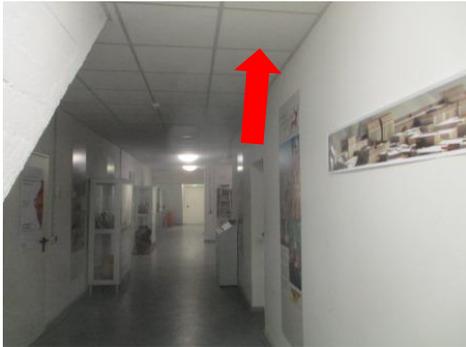
<b>Erfolgskontrolle:</b>	Erfolgskontrollmessungen nicht vorgeschrieben aber zu empfehlen, visuelle Abnahme
<b>Bewertungsgrundlage:</b>	Gemäß TRGS 521 sind alle Mineralwollprodukte bis 1996 als KMF alter Bauart und somit als Stoffe der Kat. 1B einzustufen; es besteht keine Sanierungspflicht.
<b>Gefährdung der Gebäudenutzer:</b>	keine Gefährdung im eingebauten Zustand und bei Unversehrtheit ableitbar
<b>Gefährdung bei unsachgemäßem Umgang:</b>	<p>Unsachgemäße Demontage des Materials führt zur starken Faserfreisetzung.</p> <ul style="list-style-type: none"> <li>⇒ Gefährdung der ausführenden Mitarbeiter</li> <li>⇒ Gefährdung von Dritten (Gebäudenutzer)</li> <li>⇒ <u>Kontamination von angrenzenden Bereichen durch Verschleppung</u></li> </ul>
<b>Foto:</b>

Foto 5.15: KMF-haltige Akustikdeckenplatten, hier: Gebäude FD, Quelle: BUW4, Seite 39

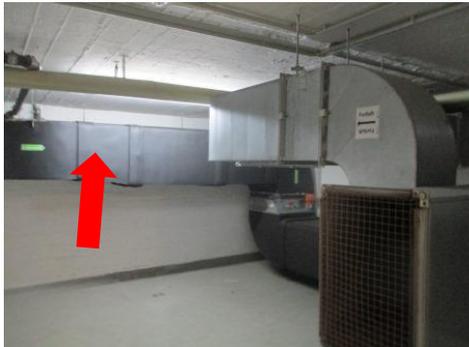
<b>Erfolgskontrolle:</b>	Erfolgskontrollmessungen nicht vorgeschrieben aber zu empfehlen, visuelle Abnahme	
<b>Bewertungsgrundlage:</b>	Gemäß TRGS 521 sind alle Mineralwollprodukte bis 1996 als KMF alter Bauart und somit als Stoffe der Kat. 1B einzustufen; es besteht keine Sanierungspflicht.	
<b>Gefährdung der Gebäudenutzer:</b>	keine Gefährdung bei Unversehrtheit ableitbar	
<b>Gefährdung bei unsachgemäßem Umgang:</b>	Unsachgemäße Demontage des Materials führt zur starken Faserfreisetzung. ⇒ Gefährdung der ausführenden Mitarbeiter ⇒ Gefährdung von Dritten (Gebäudenutzer) ⇒ Kontamination von angrenzenden Bereichen durch Verschleppung	
<b>Foto:</b>

Foto 5.16: potenzielle Isolierungen der Lüftungskanäle aus KMF-Dämmstoff, Gebäude FME, Quelle: BUW1, Seite 37

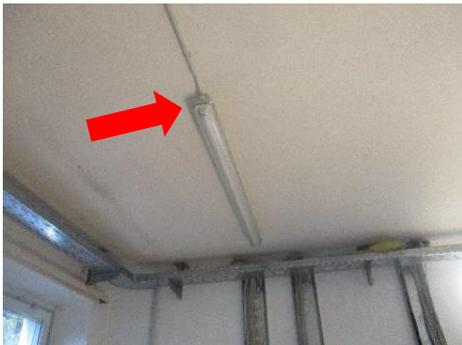
<b>Erfolgskontrolle:</b>	visuelle Abnahmen, Erfolgskontrollmessungen gemäß PCB-Richtlinie bei Havarien, Sanierungsleitwert < 300 ng PCB/m <sup>3</sup>
<b>Bewertungsgrundlage:</b>	PCB-Richtlinie NRW
<b>Gefährdung der Gebäudenutzer:</b>	Bei intakten Kondensatoren ist keine Gefährdung ableitbar. Bei Havarien (Austritt von Tränkmittel) ist eine hohe PCB-Raumluftbelastung möglich.
<b>Gefährdung bei unsachgemäßem Umgang:</b>	<p>Beim Beschädigen des Kondensators erfolgt das Freisetzen von stark PCB-haltigem Tränkmittel.</p> <ul style="list-style-type: none"> <li>⇒ Gefährdung der ausführenden Mitarbeiter</li> <li>⇒ Gefährdung von Dritten (Gebäudenutzer)</li> <li>⇒ Kontamination von angrenzenden Bereichen durch Verschleppung</li> </ul>
<b>Foto:</b>

Foto 5.17: ggf. PCB-haltiges Tränkmittel; hier: Gebäude FC, Beispielfoto, Quelle: BUW1, Seite 38

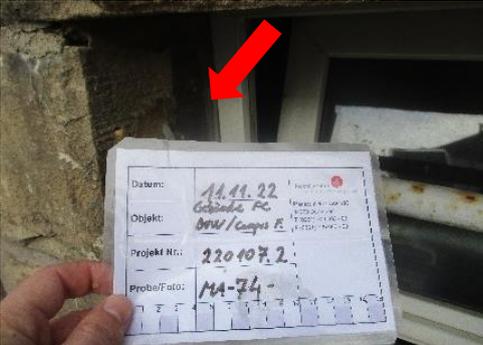
<b>Erfolgskontrolle:</b>	visuelle Abnahmen	
<b>Bewertungsgrundlage:</b>	PCB-Richtlinie NRW	
<b>Gefährdung der Gebäudenutzer:</b>	Überprüfung der Relevanz dieser Fundstellen für die Raumluft anhand von Raumluftmessungen	
<b>Gefährdung bei unsachgemäßem Umgang:</b>	beim Abschleifen und Bohrungen erfolgt die Freisetzung von PCB-haltigen Stäuben, Verteilung von PCB-haltigen Dichtmassen ⇒ Gefährdung der ausführenden Mitarbeiter ⇒ Gefährdung von Dritten (Gebäudenutzer) ⇒ Kontamination von angrenzenden Bereichen durch Verschleppung	
<b>Foto:</b>

Foto 5.18: PCB-haltige Dichtmasse zwischen Fensterrahmen und Naturstein, EG, Außenbereich, Gebäude FC, Quelle: BUW1, Seite 38

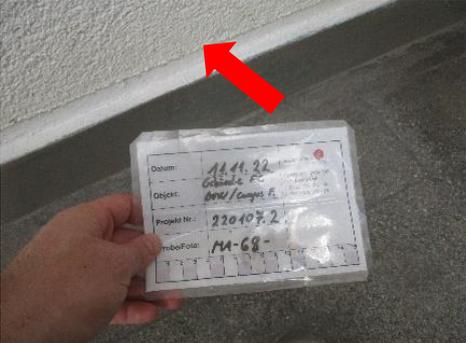
<b>Erfolgskontrolle:</b>	visuelle Abnahmen, ggf. Erfolgskontrollmessungen gemäß PCB-Richtlinie; Sanierungsleitwert < 300 ng PCB/m <sup>3</sup>	
<b>Bewertungsgrundlage:</b>	PCB-Richtlinie NRW	
<b>Gefährdung der Gebäudenutzer:</b>	Überprüfung der Relevanz dieser Fundstellen für die Raumluft anhand von Raumluftmessungen	
<b>Gefährdung bei unsachgemäßem Umgang:</b>	beim Abschleifen und Bohrungen erfolgt die Freisetzung von PCB-haltigen Stäuben ⇒ Gefährdung der ausführenden Mitarbeiter ⇒ Gefährdung von Dritten (Gebäudenutzer) ⇒ Kontamination von angrenzenden Bereichen durch Verschleppung	
<b>Foto:</b>

Foto 5.19: PCB-haltige Sockelfarbe, Gebäude FC, 3. OG, Treppenhaus Süd, Quelle: BUW1, Seite III-22

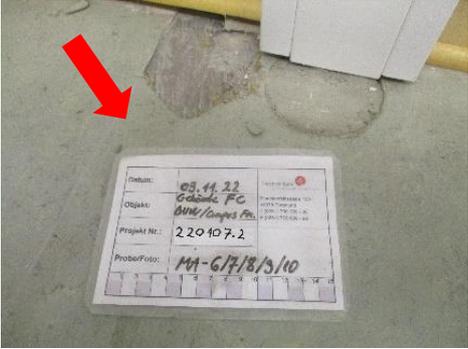
<b>Erfolgskontrolle:</b>	visuelle Abnahmen, ggf. Erfolgskontrollmessungen gemäß PCB-Richtlinie; Sanierungsleitwert < 300 ng PCB/m <sup>3</sup>
<b>Bewertungsgrundlage:</b>	PCB-Richtlinie NRW
<b>Gefährdung der Gebäudenutzer:</b>	Überprüfung der Relevanz dieser Fundstellen für die Raumlufte anhand von Raumlufte-messungen
<b>Gefährdung bei unsachgemäßem Umgang:</b>	beim Abschleifen und Bohrungen erfolgt die Freisetzung von PCB-haltigen Stäuben ⇒ Gefährdung der ausführenden Mitarbeiter ⇒ Gefährdung von Dritten (Gebäudenutzer) ⇒ Kontamination von angrenzenden Bereichen durch Verschleppung
<b>Foto:</b>

Foto 5.20: PCB-haltiger Bodenbelag, Gebäude FC, 3. OG, 3.02, Quelle: BUW1, Seite III-10

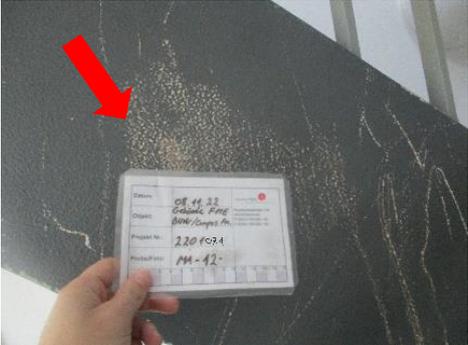
<b>Erfolgskontrolle:</b>	visuelle Abnahmen, ggf. Erfolgskontrollmessungen gemäß PCB-Richtlinie; Sanierungsleitwert < 300 ng PCB/m <sup>3</sup>	
<b>Bewertungsgrundlage:</b>	PCB-Richtlinie NRW	
<b>Gefährdung der Gebäudenutzer:</b>	Überprüfung der Relevanz dieser Fundstellen für die Raumluft anhand von Raumluftmessungen	
<b>Gefährdung bei unsachgemäßem Umgang:</b>	<p>beim Abschleifen und Bohrungen erfolgt die Freisetzung von PCB-haltigen Stäuben</p> <ul style="list-style-type: none"> <li>⇒ Gefährdung der ausführenden Mitarbeiter</li> <li>⇒ Gefährdung von Dritten (Gebäudenutzer)</li> <li>⇒ Kontamination von angrenzenden Bereichen durch Verschleppung</li> </ul>	
<b>Foto:</b>

Foto 5.21: PCB-haltige Farbe an Treppenwange, Gebäude FME, 1. OG, Treppenhaus links, Quelle: BUW1, Seite III-7

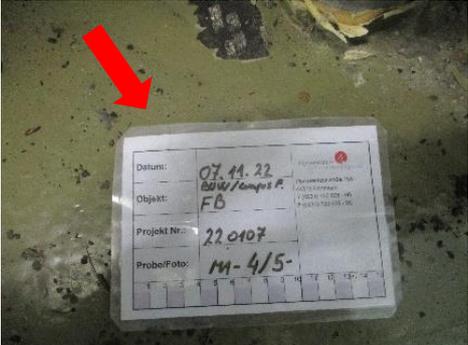
<b>Erfolgskontrolle:</b>	visuelle Abnahmen, ggf. Erfolgskontrollmessungen gemäß PCB-Richtlinie; Sanierungsleitwert < 300 ng PCB/m <sup>3</sup>
<b>Bewertungsgrundlage:</b>	PCB-Richtlinie NRW
<b>Gefährdung der Gebäudenutzer:</b>	Überprüfung der Relevanz dieser Fundstellen für die Raumluft anhand von Raumluftmessungen
<b>Gefährdung bei unsachgemäßem Umgang:</b>	beim Abschleifen und Bohrungen erfolgt die Freisetzung von PCB-haltigen Stäuben ⇒ Gefährdung der ausführenden Mitarbeiter ⇒ Gefährdung von Dritten (Gebäudenutzer) ⇒ Kontamination von angrenzenden Bereichen durch Verschleppung
<b>Foto:</b>

Foto 5.22: PCB-haltige Bodenfarbe, hier: Gebäude FB, Hausanschlussraum 3, Quelle: BUW1, Seite III-1

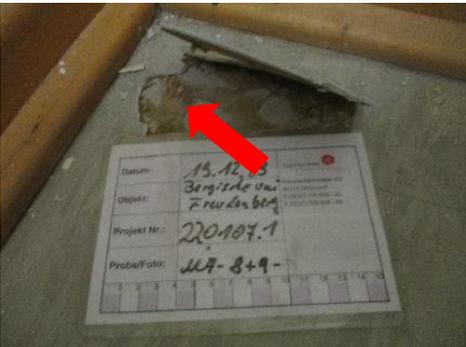
<b>Erfolgskontrolle:</b>	visuelle Abnahmen, ggf. Erfolgskontrollmessungen gemäß PCB-Richtlinie; Sanierungsleitwert < 300 ng PCB/m <sup>3</sup>
<b>Bewertungsgrundlage:</b>	PCB-Richtlinie NRW
<b>Gefährdung der Gebäudenutzer:</b>	Überprüfung der Relevanz dieser Fundstelle für die Raumluft anhand von Raumluftmessungen
<b>Gefährdung bei unsachgemäßem Umgang:</b>	beim Abschleifen und Bohrungen erfolgt die Freisetzung von PCB-haltigen Stäuben ⇒ Gefährdung der ausführenden Mitarbeiter ⇒ Gefährdung von Dritten (Gebäudenutzer) ⇒ Kontamination von angrenzenden Bereichen durch Verschleppung
<b>Foto:</b>

Foto 5.23: PCB-haltiger Kleber, Gebäude FD, 3. OG, 3.01, Quelle: BUW4, Seite III-2

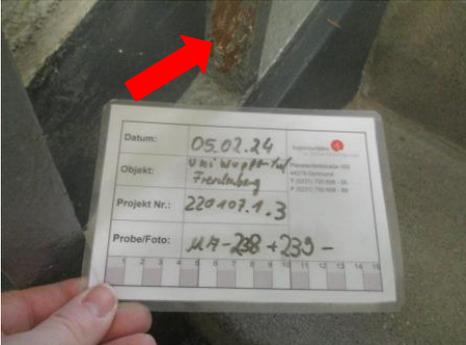
<b>Erfolgskontrolle:</b>	visuelle Abnahmen, ggf. Erfolgskontrollmessungen gemäß PCB-Richtlinie; Sanierungsleitwert < 300 ng PCB/m <sup>3</sup>	
<b>Bewertungsgrundlage:</b>	PCB-Richtlinie NRW	
<b>Gefährdung der Gebäudenutzer:</b>	Überprüfung der Relevanz dieser Fundstellen für die Raumluft anhand von Raumluftmessungen	
<b>Gefährdung bei unsachgemäßem Umgang:</b>	beim Abschleifen und Bohrungen erfolgt die Freisetzung von PCB-haltigen Stäuben <ul style="list-style-type: none"> <li>⇒ Gefährdung der ausführenden Mitarbeiter</li> <li>⇒ Gefährdung von Dritten (Gebäudenutzer)</li> <li>⇒ Kontamination von angrenzenden Bereichen durch Verschleppung</li> </ul>	
<b>Foto:</b>

Foto 5.24: PCB-haltige Farbe an Geländerstäben, hier Gebäude FD, KG, Treppenhaus 84, Quelle: BUW4, Seite III-15

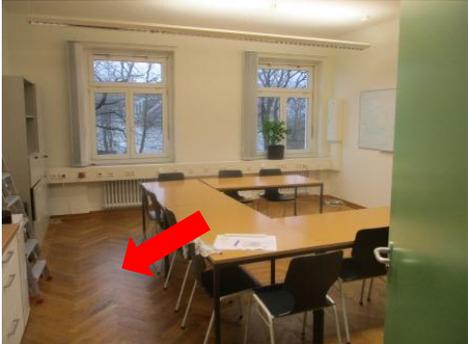
<b>Gefährdung der Gebäudenutzer:</b>	Überprüfung der Relevanz dieser Fundstelle für den Nutzer anhand von Hausstaubuntersuchungen	
<b>Gefährdung bei unsachgemäßem Umgang:</b>	beim unsachgemäßen Arbeiten an dem Material (Abschleifen, Bohrungen u. ä.) erfolgt die Freisetzung von PAK-haltigen Stäuben ⇒ Gefährdung der ausführenden Mitarbeiter ⇒ Gefährdung von Dritten (Gebäudenutzer) ⇒ Kontamination von angrenzenden Bereichen durch Verschleppung	
<b>Foto:</b>

Foto 5.25: ggf. PAK-haltiger Kleber unter Parkett, hier: Gebäude FE, Quelle: BUW4, Seite III-32

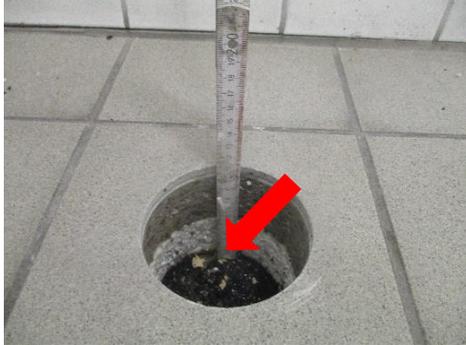
<b>Erfolgskontrolle:</b>	nicht vorgeschrieben, Oberflächenbeprobungen empfehlenswert, visuelle Abnahmen
<b>Bewertungsgrundlage:</b>	in Anlehnung an die PAK-Hinweise und VdS 2357: 2014-06
<b>Gefährdung der Gebäudenutzer:</b>	Überprüfung der Relevanz dieser Fundstelle für den Nutzer anhand von Hausstaubuntersuchungen
<b>Gefährdung bei unsachgemäßem Umgang:</b>	beim unsachgemäßen Arbeiten an dem Material (Abschleifen, Bohrungen u. ä.) erfolgt die Freisetzung von PAK-haltigen Stäuben ⇒ Gefährdung der ausführenden Mitarbeiter ⇒ Gefährdung von Dritten (Gebäudenutzer) ⇒ Kontamination von angrenzenden Bereichen durch Verschleppung
<b>Foto:</b>

Foto 5.26: PAK-haltige Dichtmasse im Bodenaufbau, hier: Gebäude FD, Quelle: BUW4, Seite 42

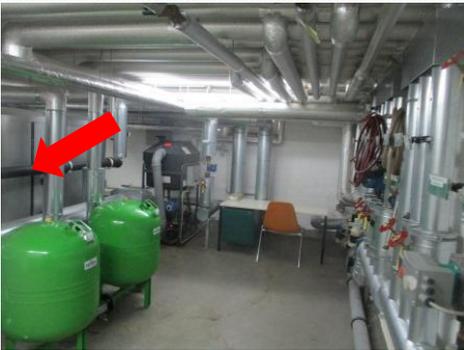
Foto 5.27: PAK-haltiger Anstrich an Rohrleitung, hier: Gebäude FME, Quelle: BUW1, Seite 39

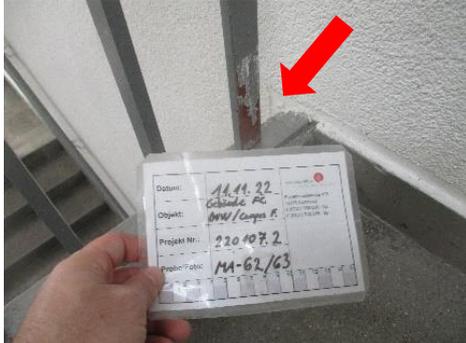
<b>Erfolgskontrolle:</b>	Erfolgskontrollmessungen nicht vorgeschrieben, aber zu empfehlen, visuelle Abnahme
<b>Bewertungsgrundlage:</b>	TRGS 905, BGR 128
<b>Gefährdung der Gebäudenutzer:</b>	keine Gefährdung bei Unversehrtheit ableitbar
<b>Gefährdung bei unsachgemäßem Umgang:</b>	beim Abschleifen erfolgt die Freisetzung von schwermetallhaltigen Stäuben ⇒ Gefährdung der ausführenden Mitarbeiter ⇒ Gefährdung von Dritten (Gebäudenutzer) ⇒ Kontamination von angrenzenden Bereichen durch Verschleppung
<b>Foto:</b>

Foto 5.28: schwermetallhaltiger Anstrich, hier: Gebäude FME, 1. OG, Haupttreppenhaus, Quelle: BUW1, Seite 40
