Schadstoffkatalog

Bergische Universität Wuppertal, Campus Griffenberg, Module D, F, G, HN, L, M, N, O, P, S, T, U, BZ, HI, TZ, Treppenhaukerne und Parkhäuser, Gaußstr. 20 in 42119 Wuppertal

Auftraggeber:	Bau- und Liegenschaftsbetrieb NRW Niederlassung Düsseldorf Eduard-Schulte-Straße 1 40225 Düsseldorf
Erstellt durch:	Ingenieurbüro Dr. Stefan Henning GmbH Planetenfeldstraße 103 44379 Dortmund
Projektleiter:	Dr. Stefan Henning
Projekt-Nr.:	190136
Seitenzahl:	100
Datengrundlage:	Gutachten von 2006 bis 2021
Stand:	09.02.2022

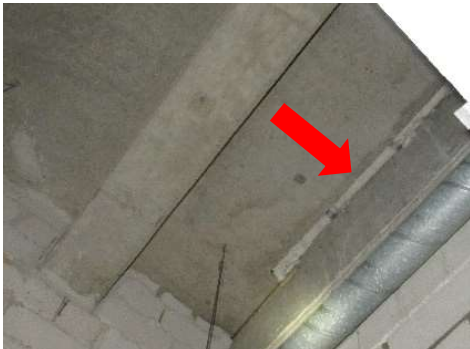
<p>Foto 5.1: Asbestschnüre in den Anschlussfugen; hier: Modul D, Quelle: BUW3, Seite 16</p> </div> <div style="text-align: center;">

<p>Foto 5.2: Asbestschnüre in den Decknanschlussfuge</p> </div> </div>

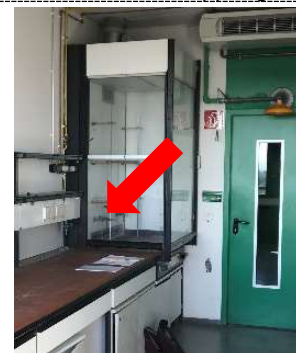
Foto 5.5: asbesthaltige Faserplatte als Verkleidung des Abluftkanals, Gebäude D, 12. OG, Raum 14, Quelle BUW3, Seite 17

Foto 5.6: asbesthaltige Faserplatte als Verkleidung des Abluftkanalse

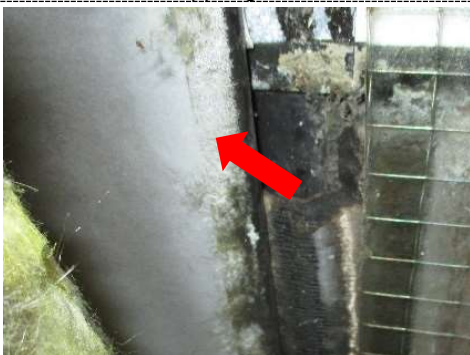
<p>Foto 5.7: asbesthaltige Dichtstreifen; hier: Modul H, Treppenturm G/H/L, Quelle: BUW1, Seite 8</p> </div> <div style="text-align: center;">

<p>Foto 5.8: asbesthaltige Dichtstreifen</p> </div> </div>

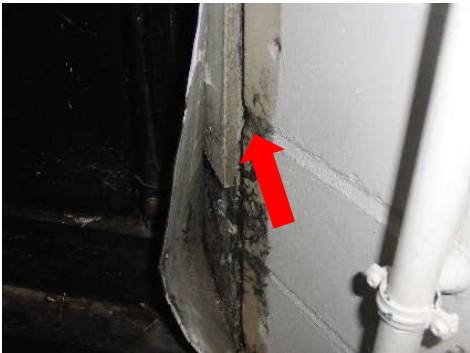
<p>Foto 5.13: asbesthaltige Dichtschnüre; hier: Beispielfoto Treppenhäusturm</p> </div> <div style="text-align: center;">

<p>Foto 5.14: asbesthaltige Dichtschnüre</p> </div> </div>

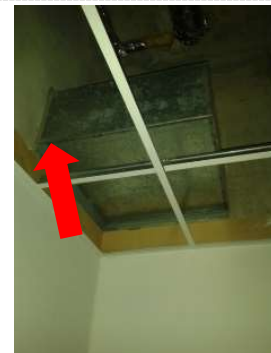
Foto 5.23: asbesthaltige Dichtmassen; hier: U (STU) 10, WC-Raum, Quelle: BUW4, Seite 43

Foto 5.24: asbesthaltige Dichtmassen

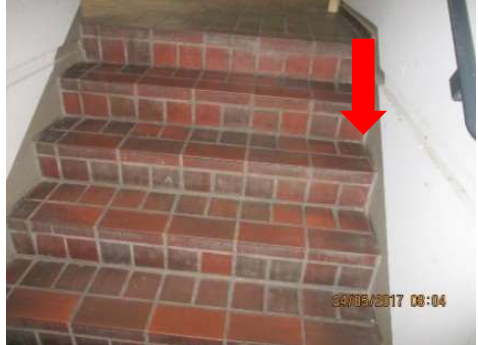
<p>Foto 5.25: asbesthaltige Promabest®-Streifen; hier: Modul F (TRT-DFG)6, Raum F06.56, Quelle: BUW4, Seite 44</p> </div> <div style="text-align: center;">

<p>Foto 5.26: asbesthaltige Promabest®-Streifen</p> </div> </div>

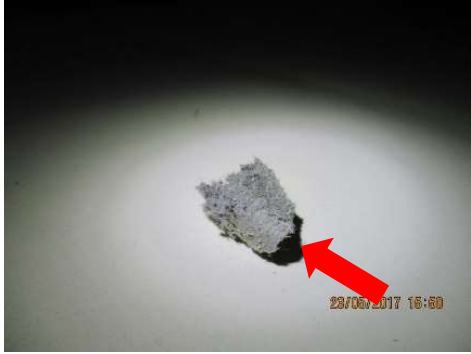
<p>Foto 5.27: asbesthaltige Litaflexdichtungen an Promabest®-Streifen; hier: Modul F (TRT-DFG)6, Raum F06.56, Quelle: BUW4, Seite 44</p> </div> <div style="text-align: center;">

<p>Foto 5.28: asbesthaltige Litaflexdichtungen an Promabest®-Streifen</p> </div> </div>

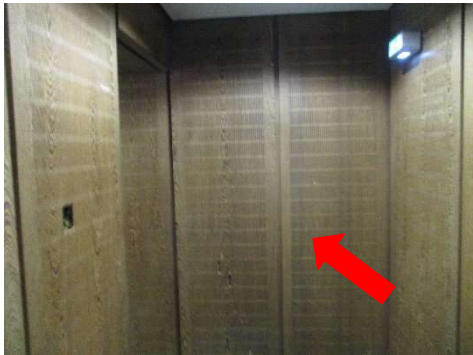
Produkt:	Asbesthaltige Pappen hinter Holzverkleidungen (Wand)	(AS25)
Schadstoff:	schwach gebundenes Asbestprodukt	
Fundstellenart:	wiederkehrende Ausführung	
Gebäudeteil:	Gebäude 7, Hörsäle	
sanierter Bereiche:	-	
Beschreibung:	In verschiedenen Teilbereichen wurden visuell asbesthaltige Pappen hinter den Holzverkleidungen der Wände in den Hörsälen ermittelt. Es handelt sich um wiederkehrende Ausführungen.	
Arbeitsschutz:	umfangreiche Arbeiten gemäß 14 TRGS 519, GefStoffV	
Schutzmaßnahmen bei Demontearbeiten:	<ul style="list-style-type: none"> - Abschottung des Arbeitsbereiches - Auslegung von Schutzfolie im Arbeitsbereich - Einrichtung von Schleusen und Unterdruckhaltung inkl. Protokollierung - PSA für die ausführenden Mitarbeiter - Nässen und möglichst zerstörungsfreier Ausbau des Materials - Verpacken des Materials und Entsorgung als gefährlicher Abfall - Reinigung des Arbeitsbereiches 	
Erfolgskontrolle:	Erfolgskontrollmessungen gemäß VDI 3492 vor Aufhebung der Schutzmaßnahmen

<p>Foto 5.47: Holzverkleidung, Hörsaal, hier: Modul L, Ebene 09</p> </div> <div style="text-align: center;">

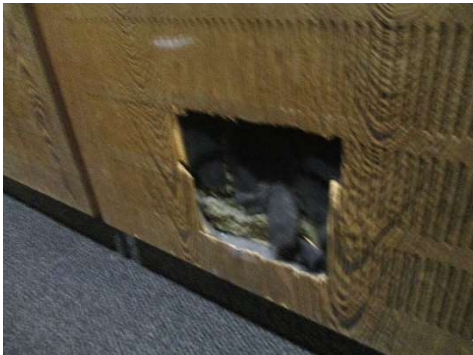
<p>Foto 5.48: Holzverkleidung, Hörsaal</p> </div> </div>

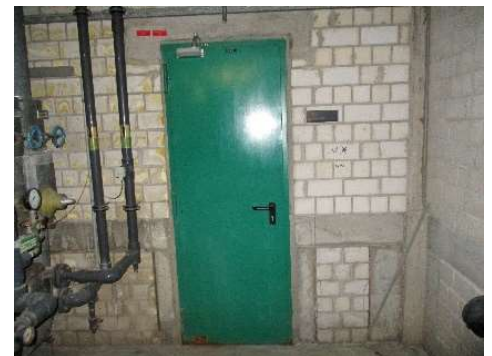
Foto 5.52: FH- Türen mit asbesthaltigen Pappen im Treppenturm BZ/O/P, Foto im Rahmen der Begehung

Foto 5.53: FH- Türen

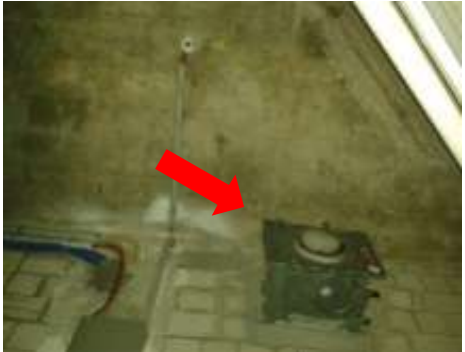
<p>Foto 5.54: Brandschutzklappe (TROX PA-X 100), Foto im Rahmen der Begehung</p> </div> <div style="text-align: center;">

<p>Foto 5.55: Brandschutzklappe (TROX PA-X 100)</p> </div> </div>

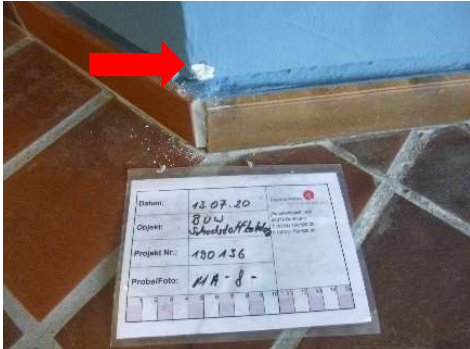
Produkt:	asbesthaltige Spachtelmassen an den Leichtbauwänden und Gipskartonabhängedecken	(AF1)
Schadstoff:	fest gebundenes Asbest	
Fundstellenart:	wiederkehrende Ausführung	
Gebäudeteile:	Module D, F, G, HN, L, M, N, O, P, S, T, U, BZ, TZ, HI	
sanierte Bereiche:	Modul H	
Beschreibung:	In den Mischproben der Spachtelmassen diverser Leichtbauwände unterschiedlicher Module sowie der Mischprobe der GK-Decke innerhalb der Schleuse (Modul U, E07, Technikzentrale) wurden asbesthaltige Spachtelmassen nachgewiesen. Analytisch wurde Chrysotilasbest ermittelt. Es sollte vorsorglich davon ausgegangen werden, dass die Spachtelmassen an Stoßkanten und Anschlüssen sämtlicher Leichtbauwände sowie Spachtelmassen auf den Gipskartonabhängedecken asbesthaltig sind.	
Arbeitsschutz:	Arbeiten gemäß Pkt. 14 TRGS 519, GefStoffV	
Schutzmaßnahmen bei Demontearbeiten:	<ul style="list-style-type: none"> - Abschottung des Arbeitsbereiches - Auslegung von Schutzfolie im Arbeitsbereich - Einrichtung von Schleusen und Unterdruckhaltung inkl. Protokollierung - PSA für die ausführenden Mitarbeiter - Nässen und Ausbau des Materials - Verpacken des Materials und Entsorgung als gefährlicher Abfall - Reinigung des Arbeitsbereiches

<p>Foto 5.59: asbesthaltige Spachtelmassen; hier: Modul G, Ebene 10, Flur vor Hörsaal, Quelle: BUW5, Seite 14</p> </div> <div style="text-align: center;">

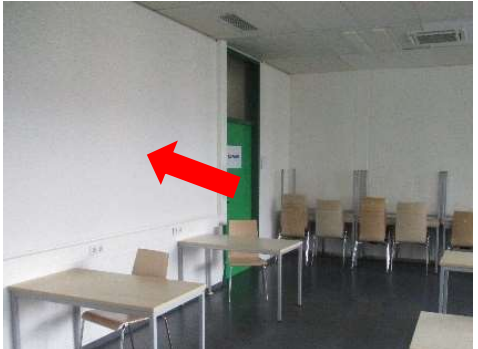
<p>Foto 5.60: asbesthaltige Spachtelmassen; hier: GK-Wand</p> </div> </div>

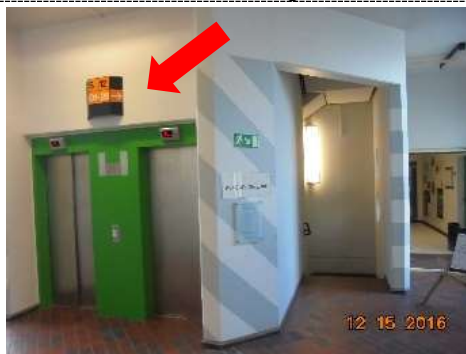
Foto 5.74: asbesthaltiger Bremsbeläge, hier: Beispielfoto

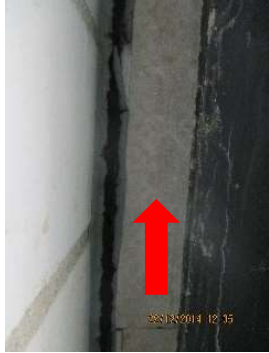
<p>Foto 5.75: AZ-Platten/Wandstreifen, hier: Beispiel-foto, Quelle: BUW2, Seite 25</p> </div> <div style="text-align: center;">

<p>Foto 5.76: AZ-Platten/Wandstreifen</p> </div> </div>

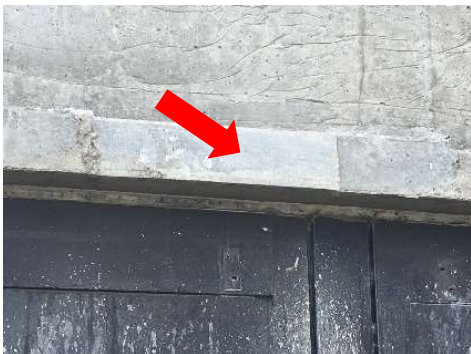
<p>Foto 5.77: Schalungstreifen aus Asbestzement hinter der Vorhangfassade, hier: Beispielfoto, Quelle: BUW2, Seite 25</p> </div> <div style="text-align: center;">

<p>Foto 5.78: Schalungstreifen aus Asbestzement</p> </div> </div>

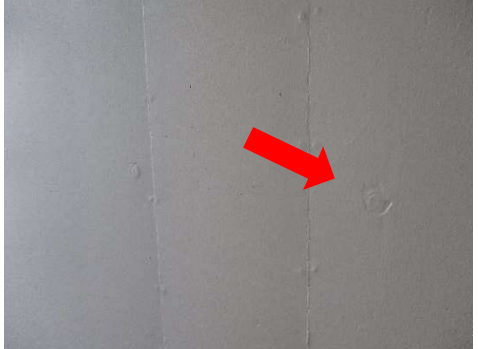
<p>Foto 5.79: asbesthaltiger Reparaturspachtel; hier im Treppenraum Ebene 8 zu Ebene 9, Modul U, Quelle: BUW2, Seite 25</p> </div> <div style="text-align: center;">

<p>Foto 5.80: asbesthaltiger Reparaturspachtel hier: Beispielfoto</p> </div> </div>

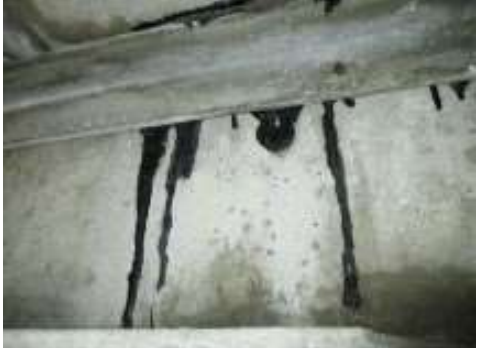
<p>Foto 5.83: AZ-Formteile, hier: Beispielfoto Parkhaus PB</p> </div> </div>

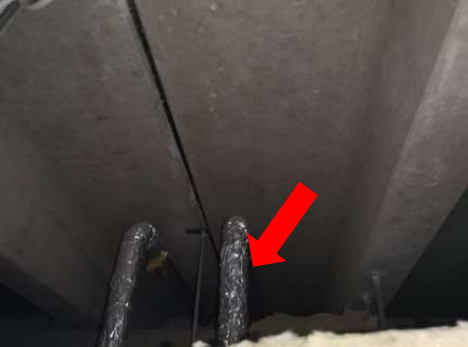
Produkt:	Isolierungen aus künstlichen Mineralfasern (KMF) alter Bauart an Rohr- und Kanalleitungen (KMF1)
Schadstoff:	künstliche Mineralfasern alter Bauart (Kat. 1B-Stoff)
Fundstellenart:	wiederkehrende Ausführung
Gebäudeteile:	Module D, F, G, HN, L, M, N, O, P, S, T, U, BZ, TZ, HI und Treppenhäustürme
sanierte Bereiche:	Modul H
Beschreibung:	In den Gebäudeteilen sind an den technischen Einrichtungen, wie Warmwasserleitungen, Lüftungs- und Heizungskanälen, Isolierungen vorhanden, die aus künstlichen Mineralfasern alter Bauart (Kat. 1B-Stoff) bestehen. Die Mineralwolle befindet sich unter einer PVC-Ummantelung, Alukaschierung oder Blechummantelung.
Arbeitsschutz:	Arbeiten gemäß TRGS 521, Expositions-kategorie 3
Schutzmaßnahmen bei Demontearbeiten:	<ul style="list-style-type: none"> - Abschottung des Arbeitsbereiches - Auslegung von Schutzfolie im Arbeitsbereich - Einrichtung von Schleusen und gezielter Luftführung - PSA für die ausführenden Mitarbeiter - Nässen und möglichst zerstörungsfreier Ausbau des Materials - Verpacken des Materials und Entsorgung als gefährlicher Abfall - Reinigung des Arbeitsbereiches - Abschottung des Arbeitsbereiches

<p>Foto 5.87: Dämmung unter der Ummantelung von Rohrleitungen; hier: Modul D, Quelle: BUW3, Seite 19</p> </div> <div style="text-align: center;">

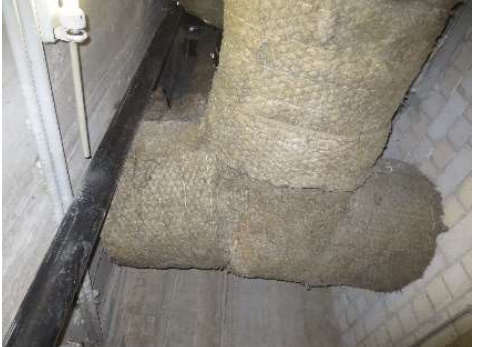
<p>Foto 5.88: KMF-Dämmung, hier: Beispielfoto von Lüftungskanälen</p> </div> </div>

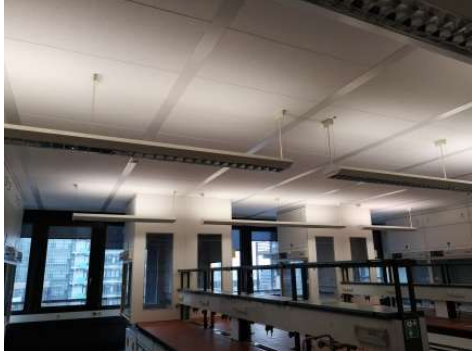
Produkt:	abgehängte Akustikdeckenplatten aus künstlichen Mineralfasern (KMF) alter Bauart	(KMF2)
Schadstoff:	künstliche Mineralfasern alter Bauart (Kat. 1B-Stoff)	
Fundstellenart:	wiederkehrende Ausführung	
Gebäudeteile:	Module D, F, G, HN, L, M, N, O, P, S, T, U, BZ, TZ	
sanierter Bereiche:	Modul H	
Beschreibung:	In den Gebäudeteilen verteilt befindet sich ein abgehängtes Deckensystem (System OWA o. ä.) unter den Geschossdecken. Bei den Akustikdeckenplatten handelt es sich um fest gepresstes KMF-Material.	
Arbeitsschutz:	Arbeiten gemäß TRGS 521, Expositions-kategorie 1	
Schutzmaßnahmen bei Demontagetarbeiten:	<ul style="list-style-type: none"> - Auslegung von Schutzfolie im Arbeitsbereich - PSA für die ausführenden Mitarbeiter - Nässen und möglichst zerstörungsfreier Ausbau des Materials - Verpacken des Materials und Entsorgung als gefährlicher Abfall - Reinigung des Arbeitsbereiches 	
Erfolgskontrolle:	Erfolgskontrollmessungen nicht vorgeschrieben, aber zu empfehlen, visuelle Abnahme

Foto 5.89: OWA-Akustikdeckenplatten; hier: Modul G, Quelle: BUW3, Seite 19

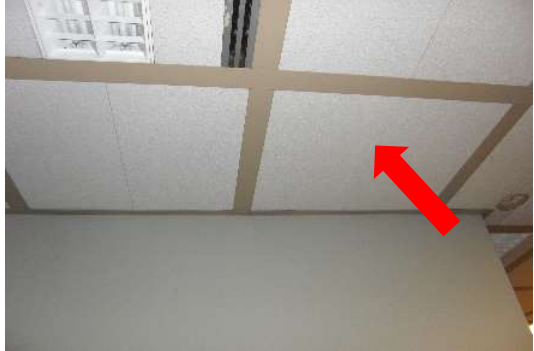
Foto 5.90: OWA-Akustikdeckenplatten

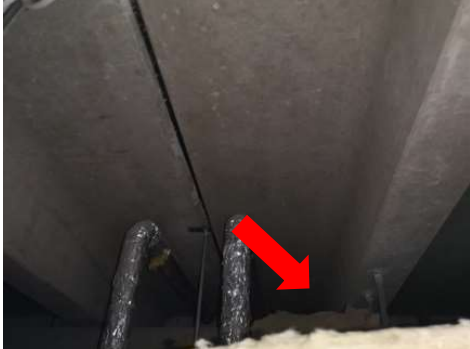
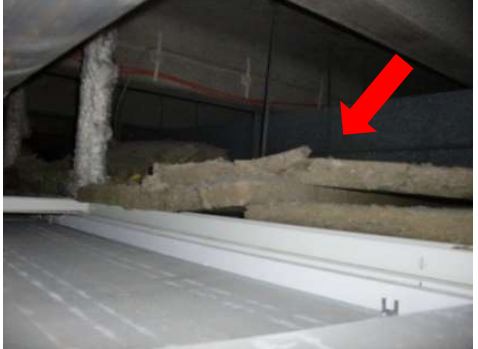
Produkt:	Dämmauflagen aus künstlichen Mineralfasern (KMF) alter Bauart auf Abhangdecken	(KMF3)
Schadstoff:	künstliche Mineralfasern alter Bauart (Kat. 1B-Stoff)	
Fundstellenart:	wiederkehrende Ausführung	
Gebäudeteile:	Module D, F, G, HN, L, M, N, O, P, S, T, U, BZ, TZ, HI	
sanierete Bereiche:	Modul H	
Beschreibung:	Auf den Abhangdecken befinden sich Dämmmaterialien aus künstlichen Mineralfasern alter Bauart. Es handelt sich dabei um Dämmplatten aus Glasfasern (gelbe Mineralwolle). Die Dämmplatten sind auf den Abhangdecken lose verlegt.	
Arbeitsschutz:	Arbeiten gemäß TRGS 521, Expositions-kategorie 3	
Schutzmaßnahmen bei Demontearbeiten:	<ul style="list-style-type: none"> - Abschottung des Arbeitsbereiches - Auslegung von Schutzfolie im Arbeitsbereich - Einrichtung von Schleusen und gezielter Luftführung - PSA für die ausführenden Mitarbeiter - Nässen und möglichst zerstörungsfreier Ausbau des Materials - Verpacken des Materials und Entsorgung als gefährlicher Abfall - Reinigung des Arbeitsbereiches

Foto 5.91: Dämmauflage auf Abhangdecken; hier: Modul D, Quelle: BUW3, Seite 19	Foto 5.92: Dämmauflage auf Abhangdecken

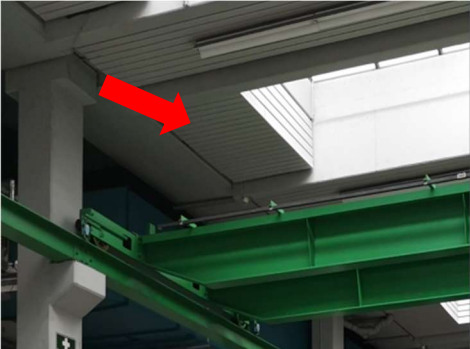
Produkt:	Dämmauflagen aus künstlichen Mineralfasern (KMF) alter Bauart auf Blechlamellendecken (KMF4)
Schadstoff:	künstliche Mineralfasern alter Bauart (Kat. 1B-Stoff)
Fundstellenart:	wiederkehrende Ausführung
Gebäudeteile:	Modul HN, Ebene 06 sowie im Außenbereich vor dem Gebäude BZ, HI
sanierete Bereiche:	--
Beschreibung:	Über den Blechlamellendecken befinden sich Dämmmaterialien aus künstlichen Mineralfasern alter Bauart. Es handelt sich dabei um Dämmmatten aus Glasfasern (gelbe Mineralwolle). Die Dämmmatten sind auf den Blechlamellendecken lose verlegt.
Arbeitsschutz:	Arbeiten gemäß TRGS 521, Expositions-kategorie 3
Schutzmaßnahmen bei Demontearbeiten:	<ul style="list-style-type: none"> - Abschottung des Arbeitsbereiches - Auslegung von Schutzfolie im Arbeitsbereich - Einrichtung von Schleusen und gezielter Luftführung - PSA für die ausführenden Mitarbeiter - Nässen und möglichst zerstörungsfreier Ausbau des Materials - Verpacken des Materials und Entsorgung als gefährlicher Abfall - Reinigung des Arbeitsbereiches

<p>Foto 5.93: Dämmauflage auf Blechlamellendecken; hier: Modul HN, Ebene 06, Quelle: BUW3, Seite 20</p> <p>Foto 5.94: Dämmauflage auf Blechlamellendecken</p>

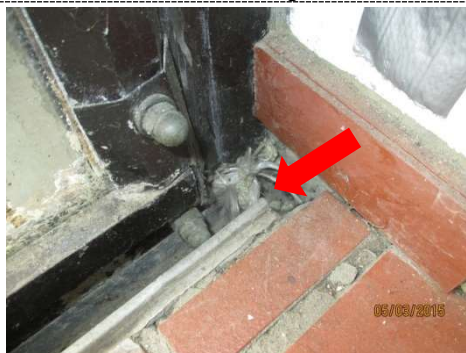
Foto 5.97: Dichtschnur in vertikaler Anschlussfuge der Fensterelemente zum Boden; hier: Modul H, Treppenturm G/H/L, Ebene 9, Quelle: BUW1

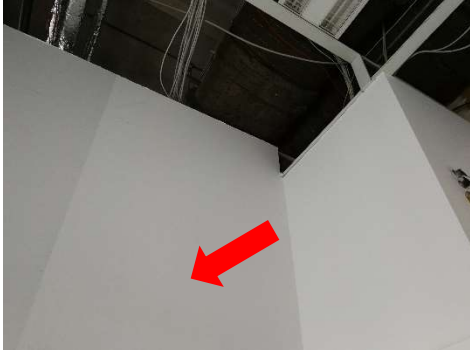
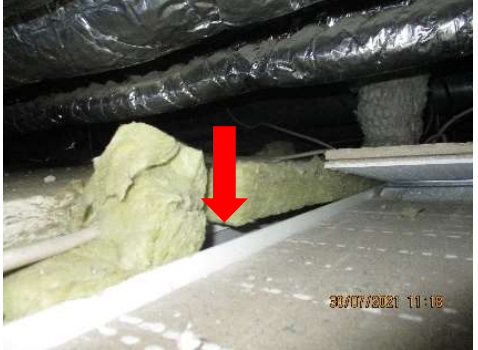
Produkt:	Dämmung aus künstlichen Mineralfasern (KMF) alter Bauart in Leichtbauwänden (KMF8)	
Schadstoff:	künstliche Mineralfasern alter Bauart (Kat. 1B-Stoff)	
Fundstellenart:	wiederkehrende Ausführung	
Gebäudeteile:	Module D, F, G, HN, L, M, N, O, P, S, T, U, BZ, TZ, HI	
sanierete Bereiche:	Modul H	
Beschreibung:	Die in den Modulen vorhandenen Leichtbauwände enthalten eine Dämmung aus künstlichen Mineralfasern (KMF) alter Bauart. Die Dämmung befindet sich zwischen der Beplankung aus Gipskartonplatten.	
Arbeitsschutz:	Arbeiten gemäß TRGS 521, Expositions-kategorie 3	
Schutzmaßnahmen bei Demontearbeiten:	<ul style="list-style-type: none"> - Abschottung des Arbeitsbereiches - Auslegung von Schutzfolie im Arbeitsbereich - Einrichtung von Schleusen und gezielter Luftführung - PSA für die ausführenden Mitarbeiter - Nässen und möglichst zerstörungsfreier Ausbau des Materials - Verpacken des Materials und Entsorgung als gefährlicher Abfall - Reinigung des Arbeitsbereiches

Foto 5.101: Dämmung in Leichtbauwänden; hier: Interimsfläche, Quelle: Foto im Rahmen der Begehung	Foto 5.102: Dämmung in Leichtbauwänden

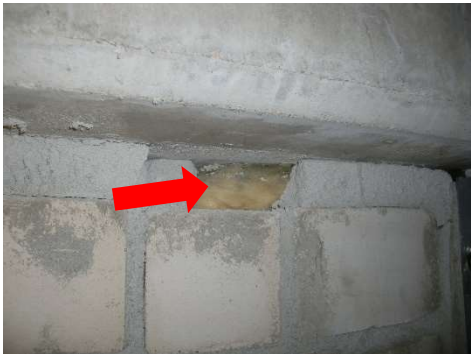
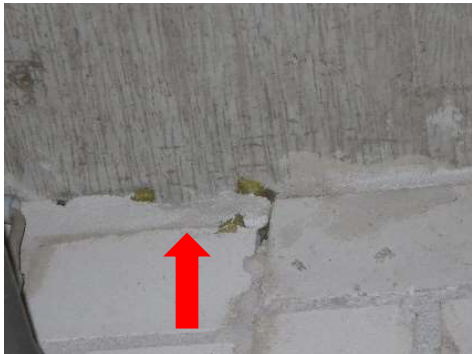
Tabelle 5.4.10: Hinterfüllmaterial hinter Mörtelfugen (KMF10)

Produkt:	Hinterfüllmaterial aus künstlichen Mineralfasern (KMF) alter Bauart hinter Mörtelfugen	(KMF10)
Schadstoff:	künstliche Mineralfasern alter Bauart (Kat. 1B-Stoff)	
Fundstellenart:	wiederkehrende Ausführung	
Gebäudeteile:	Module D, F, G, HN, L, M, N, O, P, S, T, U, BZ, TZ, HI und Treppenhäustürme	
sanierete Bereiche:	Modul H	
Beschreibung:	In einigen waagerechten Anschlussfugen zwischen KS-Mauerwerk und Betondecke wurde KMF-haltiges Hinterfüllmaterial angetroffen. Die Verteilung der Anwendung im Gebäude ist nicht regelmäßig. In gleichartigen Fugen wurde alternativ asbesthaltiges Hinterfüllmaterial oder vollständig vermörtelte Fugen ermittelt.	
Arbeitsschutz:	Arbeiten gemäß TRGS 521, Expositions-kategorie 3	
Schutzmaßnahmen bei Demontearbeiten:	<ul style="list-style-type: none"> - Abschottung des Arbeitsbereiches - Auslegung von Schutzfolie im Arbeitsbereich - Einrichtung von Schleusen und gezielter Luftführung - PSA für die ausführenden Mitarbeiter - Nässen und möglichst zerstörungsfreier Ausbau des Materials - Verpacken des Materials und Entsorgung als gefährlicher Abfall - Reinigung des Arbeitsbereiches

Erfolgskontrolle:	Erfolgskontrollmessungen nicht vorgeschrieben, aber zu empfehlen, visuelle Abnahme	
Bewertungsgrundlage:	Gemäß TRGS 521 sind alle Mineralwollprodukte bis 1996 als KMF alter Bauart und somit als Stoffe der Kat. 1B einzustufen; es besteht keine Sanierungspflicht.	
Gefährdung der Gebäudenutzer:	keine Gefährdung im eingebauten Zustand und bei Unversehrtheit ableitbar	
Gefährdung bei unsachgemäßem Umgang:	Unsachgemäße Demontage des Materials führt zur starken Faserfreisetzung. ⇒ Gefährdung der ausführenden Mitarbeiter ⇒ Gefährdung von Dritten (Gebäudenutzer) ⇒ Kontamination von angrenzenden Bereichen durch Verschleppung	
Foto:

Foto 5.105: Dämmung als Hinterfüllmaterial in Mörtelfugen, Quelle: Foto im Rahmen der Begehung	Foto 5.106: Dämmung als Hinterfüllmaterial in Mörtelfugen

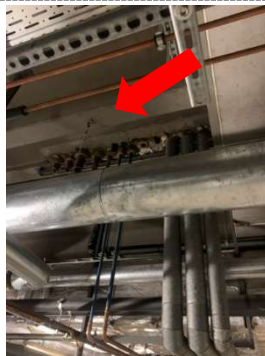
Tabelle 5.4.11: Stopfmassen aus KMF-Material alter Bauart in Decken- bzw. Wanddurchdringungen (KMF11)

Erfolgskontrolle:	Erfolgskontrollmessungen nicht vorgeschrieben, aber zu empfehlen, visuelle Abnahme
Bewertungsgrundlage:	Gemäß TRGS 521 sind alle Mineralwollprodukte bis 1996 als KMF alter Bauart und somit als Stoffe der Kat. 1B einzustufen; es besteht keine Sanierungspflicht.
Gefährdung der Gebäudenutzer:	keine Gefährdung im eingebauten Zustand und bei Unversehrtheit ableitbar
Gefährdung bei unsachgemäßem Umgang:	<p>Unsachgemäße Demontage des Materials führt zur starken Faserfreisetzung.</p> <ul style="list-style-type: none"> ⇒ Gefährdung der ausführenden Mitarbeiter ⇒ Gefährdung von Dritten (Gebäudenutzer) ⇒ Kontamination von angrenzenden Bereichen durch Verschleppung

Foto 5.107: KMF-haltige Stopfmasse in Rohrdurchführungen; hier: Modul U, Technikzentrale, Ebene 7, Quelle: BUW6, Seite 18

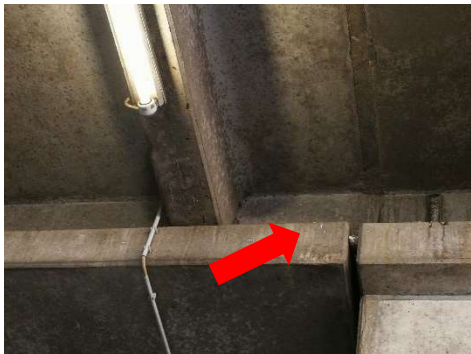
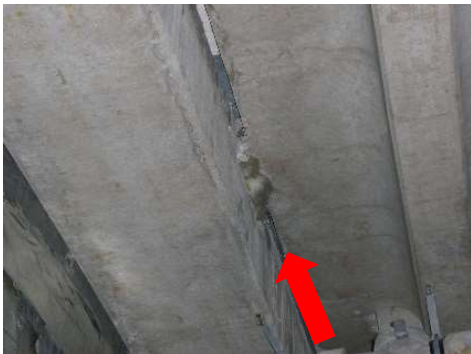
Tabelle 5.4.12: KMF-Schnur zwischen Betonelementen (KMF12)

Produkt:	KMF-haltige Schnüre zwischen Betonelementen	(KMF12)
Schadstoff:	künstliche Mineralfasern alter Bauart (Kat. 1B-Stoff)	
Fundstellenart:	wiederkehrende Ausführung	
Gebäudeteile:	Module D, F, G, HN, L, M, N, O, P, S, T, U, BZ, TZ, HI und Treppenhautürme	
sanierete Bereiche:	--	
Beschreibung:	Die Schnüre zwischen den Betonelementen in den Parkhäusern bestehen aus künstlichen Mineralfasern alter Bauart.	
Arbeitsschutz:	Arbeiten gemäß TRGS 521, Expositions-kategorie 3	
Schutzmaßnahmen bei Demontearbeiten:	<ul style="list-style-type: none"> - Abschottung des Arbeitsbereiches - Auslegung von Schutzfolie im Arbeitsbereich - abschnittsweises Öffnen der Fugen - Nässen und möglichst zerstörungsfreier Ausbau des Materials - Verpacken des Materials und Entsorgung als gefährlicher Abfall - Reinigung des Arbeitsbereiches 	
Erfolgskontrolle:	visuelle Abnahme	
Bewertungsgrundlage:	Gemäß TRGS 521 sind alle Mineralwollprodukte bis 1996 als KMF alter Bauart und somit als Stoffe der Kat. 1B einzustufen; es besteht keine Sanierungspflicht.

Gefährdung der Gebäudenutzer:	keine Gefährdung bei Unversehrtheit ableitbar	
Gefährdung bei unsachgemäßem Umgang:	Unsachgemäße Demontage des Materials führt zur starken Faserfreisetzung. ⇒ Gefährdung der ausführenden Mitarbeiter ⇒ Gefährdung von Dritten (Gebäudenutzer) ⇒ Kontamination von angrenzenden Bereichen durch Verschleppung	
Foto:

Foto 5.109: Schnur zwischen Betonelementen; hier: Parkhaus PB, Quelle: Foto im Rahmen der Begehung	Foto 5.110: Schnur zwischen Betonelementen

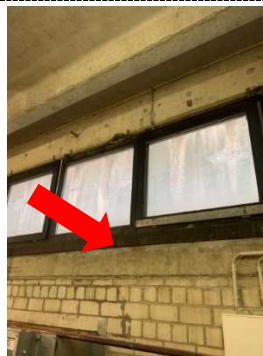
Tabelle 5.4.13: Stopfmassen aus KMF-Material alter Bauart im Anschluss von Fensteranlagen und Betonbauteilen (KMF13)

Erfolgskontrolle:	Erfolgskontrollmessungen nicht vorgeschrieben, aber zu empfehlen, visuelle Abnahme	
Bewertungsgrundlage:	Gemäß TRGS 521 sind alle Mineralwollprodukte bis 1996 als KMF alter Bauart und somit als Stoffe der Kat. 1B einzustufen; es besteht keine Sanierungspflicht.	
Gefährdung der Gebäudenutzer:	keine Gefährdung im eingebauten Zustand und bei Unversehrtheit ableitbar	
Gefährdung bei unsachgemäßem Umgang:	Unsachgemäße Demontage des Materials führt zur starken Faserfreisetzung. ⇒ Gefährdung der ausführenden Mitarbeiter ⇒ Gefährdung von Dritten (Gebäudenutzer) ⇒ Kontamination von angrenzenden Bereichen durch Verschleppung

Foto 5.111: KMF-haltige Stopfmasse im Anschluss zwischen Fensterrahmen und Betonbauteilen; hier: Modul U, Technikzentrale, Ebene 7, Quelle: BUW6, Seite 18

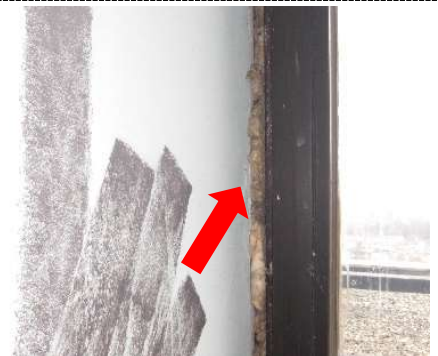
Foto 5.112: KMF-haltige Stopfmasse im Anschluss zwischen Fensterrahmen und Betonbauteilen

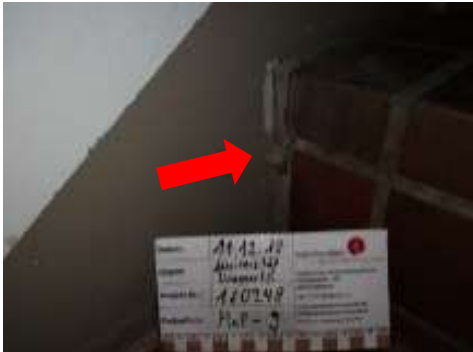
Produkt:	PCB-haltiger Schaumstoff in Fuge zwischen Treppe und Wand	(PCB3)
Schadstoff:	PCB-haltig, geringfügig kontaminiert	
Fundstellenart:	wiederkehrende Ausführung	
Gebäudeteile:	Module D, F, G, HN, L, M, N, O, P, S, T, U, BZ, TZ, HI und Treppenhautürme	
sanierete Bereiche:	Modul H	
Beschreibung:	In dem Treppenraum der Ebene 14 zu 13 (Gebäude U) wurde PCB-haltiger Schaumstoff in der Fuge zwischen Treppe und Wand identifiziert.	
Arbeitsschutz:	Arbeiten gemäß GefStoffV, TRGS 524, BGR 128 und PCB-Richtlinie NRW	
Schutzmaßnahmen bei Demontearbeiten:	<ul style="list-style-type: none"> - bei „kalten“, staubarmen Arbeitsverfahren keine besonderen Schutzmaßnahmen erforderlich - Ansonsten maßnahmenbezogene Gefährdungsbeurteilung bzw. vorsorglich Maßnahmen gemäß PCB-Richtlinie: - Abschottung des Arbeitsbereiches - Auslegung von Schutzfolie im Arbeitsbereich - Einrichtung von Schleusen und gezielter Unterdruckhaltung - PSA für die ausführenden Mitarbeiter - staubarmer Ausbau des Materials - Verpacken des Materials und Entsorgung als gefährlicher Abfall - Reinigung des Arbeitsbereiches

Erfolgskontrolle:	visuelle Abnahmen, ggf. Erfolgskontrollmessungen gemäß PCB-Richtlinie; Sanierungsleitwert < 300 ng PCB/m ³	
Bewertungsgrundlage:	PCB-Richtlinie NRW	
Gefährdung der Gebäudenutzer:	Überprüfung der Relevanz dieser Fundstellen für die Raumluft anhand von Raumluftmessungen	
Gefährdung bei unsachgemäßem Umgang:	beim Abschleifen und Bohrungen erfolgt die Freisetzung von PCB-haltigen Stäuben, Verteilen von PCB-haltigem Material ⇒ Gefährdung der ausführenden Mitarbeiter ⇒ Gefährdung von Dritten (Gebäudenutzer) ⇒ Kontamination von angrenzenden Bereichen durch Verschleppung	
Foto:

Foto 5.120: PCB-haltiger Schaumstoff; hier: Modul U, Quelle: BUW2

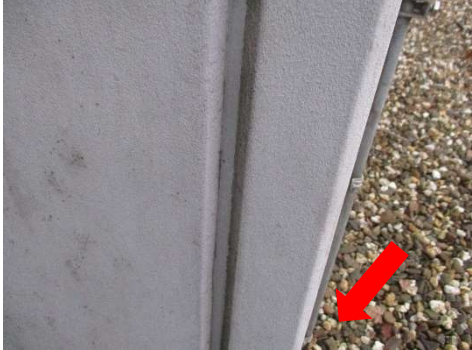
Tabelle 5.5.4: PCB-haltige Fugenmasse im Außenbereich; Boden-Wand, Sekundärquelle (PCB4)

Produkt:	PCB-haltige Fugenmasse zwischen Betonbauteilen Boden-Wand	(PCB4)
Schadstoff:	PCB-haltig, geringfügig kontaminiert	
Fundstellenart:	wiederkehrende Ausführung	
Gebäudeteile:	Module TZ	
sanierete Bereiche:	Modul H	
Beschreibung:	Die Boden-Wand Trennfugen zwischen den Betonelementen im Innen- und Außenbereich sind mit PCB-haltigen Dichtmassen versiegelt. Die Untersuchung durch den TÜV ergab einen PCB-Gehalt von $\leq 50\text{mg/kg}$ (Summe 6 PCB nach DIN).	
Arbeitsschutz:	Arbeiten gemäß GefStoffV, TRGS 524, BGR 128 und PCB-Richtlinie NRW	
Schutzmaßnahmen bei Demontearbeiten:	<ul style="list-style-type: none"> - Abschottung des Arbeitsbereiches - Auslegung von Schutzfolie im Arbeitsbereich - PSA für die ausführenden Mitarbeiter - staubarmer Ausbau des Materials - Verpacken des Materials und Entsorgung als gefährlicher Abfall - Reinigung des Arbeitsbereiches 	
Erfolgskontrolle:	visuelle Abnahmen, ggf. Erfolgskontrollmessungen gemäß PCB-Richtlinie; Sanierungsleitwert $< 300\text{ ng PCB/m}^3$

Bewertungsgrundlage:	PCB-Richtlinie NRW	
Gefährdung der Gebäudenutzer:	Überprüfung der Relevanz dieser Fundstellen für die Raumluft anhand von Raumluftmessungen	
Gefährdung bei unsachgemäßem Umgang:	beim Abschleifen und Bohrungen erfolgt die Freisetzung von PCB-haltigen Stäuben, Verteilung von PCB-haltigen Dichtmassen ⇒ Gefährdung der ausführenden Mitarbeiter ⇒ Gefährdung von Dritten (Gebäudenutzer) ⇒ Kontamination von angrenzenden Bereichen durch Verschleppung	
Foto:

Foto 5.121: PCB-haltige Dichtmasse, hier: Beispielbild, Quelle: BUW10

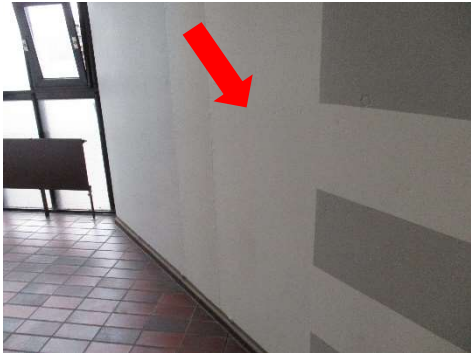
Tabelle 5.5.5: PCB-haltige Wandfarbe; Sekundärquelle (PCB5)

Produkt:	PCB-haltige Wandfarbe	(PCB5)
Schadstoff:	PCB-haltig, geringfügig kontaminiert	
Fundstellenart:	wiederkehrende Ausführung	
Gebäudeteile:	Module D, F, G, HN, L, M, N, O, P, S, T, U, BZ, TZ, HI und Treppenhautürme	
sanierete Bereiche:	Modul H	
Beschreibung:	Die Wandoberflächen sind mit Farbanstrichen versehen. Die Untersuchung durch den TÜV ergab einen PCB-Gehalt von 18 mg/kg (Summe 6 PCB nach DIN).	
Arbeitsschutz:	Arbeiten gemäß GefStoffV, TRGS 524, BGR 128 und PCB-Richtlinie NRW	
Schutzmaßnahmen bei Demontearbeiten:	<ul style="list-style-type: none"> - bei „kalten“, staubarmen Arbeitsverfahren keine besonderen Schutzmaßnahmen erforderlich - Ansonsten maßnahmenbezogene Gefährdungsbeurteilung bzw. vorsorglich Maßnahmen gemäß PCB-Richtlinie: - Abschottung des Arbeitsbereiches - Auslegung von Schutzfolie im Arbeitsbereich - Einrichtung von Schleusen und gezielter Unterdruckhaltung - PSA für die ausführenden Mitarbeiter - staubarmer Ausbau des Materials - Verpacken des Materials und Entsorgung als gefährlicher Abfall - Reinigung des Arbeitsbereiches

Erfolgskontrolle:	visuelle Abnahmen, ggf. Erfolgskontrollmessungen gemäß PCB-Richtlinie; Sanierungsleitwert < 300 ng PCB/m ³	
Bewertungsgrundlage:	PCB-Richtlinie NRW	
Gefährdung der Gebäudenutzer:	Überprüfung der Relevanz dieser Fundstellen für die Raumluft anhand von Raumluftmessungen	
Gefährdung bei unsachgemäßem Umgang:	beim Abschleifen und Bohrungen erfolgt die Freisetzung von PCB-haltigen Stäuben ⇒ Gefährdung der ausführenden Mitarbeiter ⇒ Gefährdung von Dritten (Gebäudenutzer) ⇒ Kontamination von angrenzenden Bereichen durch Verschleppung	
Foto:

Foto 5.122: PCB-haltige Wandfarbe, Beispielfoto, Quelle: BUW10

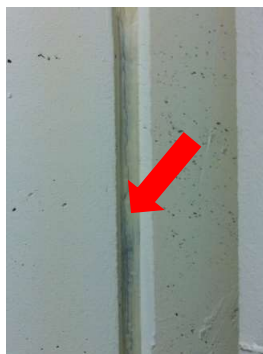
Tabelle 5.5.6: PCB-haltige Fugenmasse im Innenbereich; Sekundärquelle (PCB6)

Erfolgskontrolle:	visuelle Abnahmen, ggf. Erfolgskontrollmessungen gemäß PCB-Richtlinie; Sanierungsleitwert < 300 ng PCB/m ³	
Bewertungsgrundlage:	PCB-Richtlinie NRW	
Gefährdung der Gebäudenutzer:	Überprüfung der Relevanz dieser Fundstellen für die Raumluft anhand von Raumluftmessungen	
Gefährdung bei unsachgemäßem Umgang:	beim Abschleifen und Bohrungen erfolgt die Freisetzung von PCB-haltigen Stäuben, Verteilung von PCB-haltigen Dichtmassen ⇒ Gefährdung der ausführenden Mitarbeiter ⇒ Gefährdung von Dritten (Gebäudenutzer) ⇒ Kontamination von angrenzenden Bereichen durch Verschleppung

Foto 5.123: PCB-haltige Dichtmasse, Quelle: BUW13

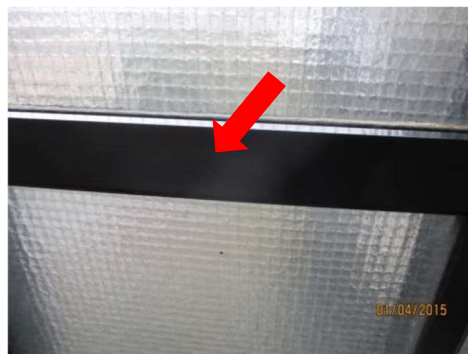
Tabelle 5.5.7: PCB-haltiger Farbanstrich der Metallfensterrahmen, Sekundärquelle (PCB7)

Erfolgskontrolle:	visuelle Abnahmen, ggf. Erfolgskontrollmessungen gemäß PCB-Richtlinie; Sanierungsleitwert < 300 ng PCB/m ³	
Bewertungsgrundlage:	PCB-Richtlinie NRW	
Gefährdung der Gebäudenutzer:	Überprüfung der Relevanz dieser Fundstellen für die Raumluft anhand von Raumluftmessungen	
Gefährdung bei unsachgemäßem Umgang:	beim Abschleifen erfolgt die Freisetzung von PCB-haltigen Stäuben ⇒ Gefährdung der ausführenden Mitarbeiter ⇒ Gefährdung von Dritten (Gebäudenutzer) ⇒ Kontamination von angrenzenden Bereichen durch Verschleppung

Foto 5.124: PCB-haltiger Farbanstrich, Quelle: BUW1

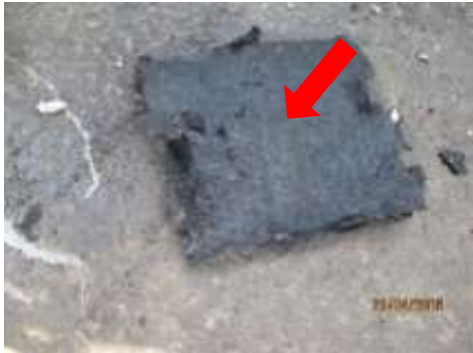
Produkt:	Dachabdichtung (oberste Schicht)	(PAK3)
Schadstoff:	PAK-Gehalt n. EPA: 39 mg/kg, Benzo(a)pyren-Gehalt: 5,8 mg/kg	
Fundstellenart:	wiederkehrende Ausführung	
Gebäudeteil:	Module D, F, G, HN, L, M, N, O, P, S, T, U, BZ, TZ, HI und Treppenhäustürme	
sanierte Bereiche:	H	
Beschreibung:	Die oberste Abdichtungsschicht des Flachdaches ergab einen PAK-Gehalt nach EPA von 39 mg/kg.	
Arbeitsschutz:	Arbeiten gemäß TRGS 551, TRGS 524, BGR 128, GefStoffV	
Schutzmaßnahmen bei Demontearbeiten:	- bei staubarmen Arbeitsverfahren keine besonderen Schutzmaßnahmen erforderlich	
Erfolgskontrolle:	nicht vorgeschrieben, visuelle Abnahmen	
Bewertungsgrundlage:	in Anlehnung an die PAK-Hinweise und VdS 2357: 2014-06	
Gefährdung der Gebäudenutzer:	—	
Gefährdung bei unsachgemäßem Umgang:	beim unsachgemäßen Arbeiten an dem Material (Abschleifen, Bohrungen u. ä.) erfolgt die Freisetzung von PAK-haltigen Stäuben ⇒ Gefährdung der ausführenden Mitarbeiter ⇒ Gefährdung von Dritten (Gebäudenutzer) ⇒ Kontamination von angrenzenden Bereichen durch Verschleppung

Foto 5.130: PAK-haltige Abdichtung, Quelle: BUW1

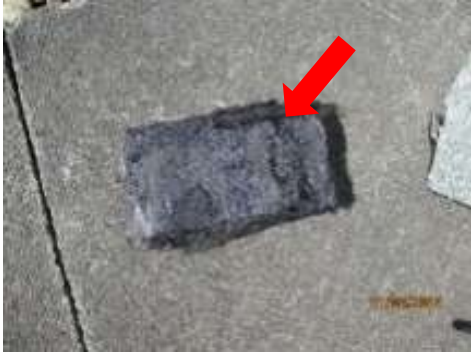
Tabelle 5.6.4: Dachabdichtung Flachdach/Aufkantung (PAK4)

Produkt:	Dachabdichtung Aufkantung Flachdach (untere Schicht)	(PAK4)
Schadstoff:	PAK-Gehalt n. EPA: 56,65 mg/kg, Benzo(a)pyren-Gehalt: 5,9 mg/kg	
Fundstellenart:	wiederkehrende Ausführung	
Gebäudeteil:	Module D, F, G, HN, L, M, N, O, P, S, T, U, BZ, TZ, HI und Treppenhäuser	
sanierte Bereiche:	H	
Beschreibung:	Die untere Abdichtungsschicht der Aufkantung des Flachdaches ergab einen PAK-Gehalt nach EPA von 39 mg/kg.	
Arbeitsschutz:	Arbeiten gemäß TRGS 551, TRGS 524, BGR 128, GefStoffV	
Schutzmaßnahmen bei Demontearbeiten:	<ul style="list-style-type: none"> - Abschottung des Arbeitsbereiches - Auslegung von Schutzfolie im Arbeitsbereich - Einrichtung von Schleusen und gezielter Unterdruckhaltung - PSA für die ausführenden Mitarbeiter - staubarmer Ausbau des Materials - Verpacken des Materials und Entsorgung als gefährlicher Abfall - Reinigung des Arbeitsbereiches 	
Erfolgskontrolle:	nicht vorgeschrieben, Oberflächenbeprobungen empfehlenswert, visuelle Abnahmen

Bewertungsgrundlage:	in Anlehnung an die PAK-Hinweise und VdS 2357: 2014-06	
Gefährdung der Gebäudenutzer:	Überprüfung der Relevanz dieser Fundstelle für den Nutzer anhand von Hausstaubuntersuchungen	
Gefährdung bei unsachgemäßem Umgang:	<p>beim unsachgemäßen Arbeiten an dem Material (Abschleifen, Bohrungen u. ä.) erfolgt die Freisetzung von PAK-haltigen Stäuben</p> <ul style="list-style-type: none"> ⇒ Gefährdung der ausführenden Mitarbeiter ⇒ Gefährdung von Dritten (Gebäudenutzer) ⇒ Kontamination von angrenzenden Bereichen durch Verschleppung 	
Foto:

Foto 5.131: PAK-haltige Abdichtung, Quelle: BUW1
