## Bericht über die Schadstoffunter- suchung (Schadstoffkataster)

**Gebäude HD, HE u. HF der Bergischen Uni-  
versität Wuppertal (BUW), Campus Haspel,  
Pauluskirchstraße 7, 42285 Wuppertal**

| <b>Stand:</b> | <b>13.03.2024</b> |

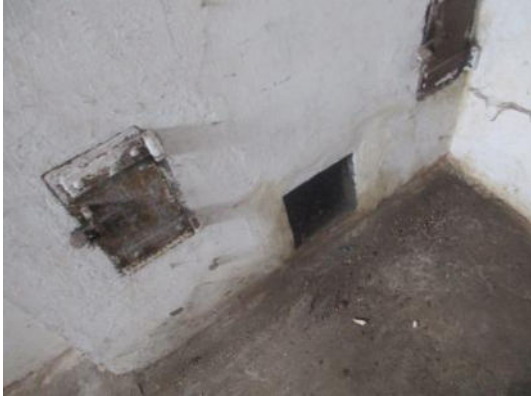
| Nr. | Fotodokumentation | Fundstelle, Beschreibung und Bewertung |
|---|---|---|
| AS1 | <p>Foto 6.7:<br/>asbesthaltige Dichtung an Kaminklappen, Gebäude HE</p> | <p><b>asbesthaltige Dichtung an der Kaminklappe (schwach gebundenes Asbestprodukt)</b></p> <p>In dem <b>Gebäude HE</b> wurden Kaminklappen entdeckt, die möglicherweise asbesthaltige Pappen/Schnurdichtungen enthalten. Die Einstufung erfolgte visuell.</p> <p>Die asbesthaltige Klappendichtung wurde gemäß „Formblatt für die Bewertung der Dringlichkeit einer Sanierung“ nach Anhang 1 der Asbestrichtlinie NRW (Richtlinie für die Bewertung und Sanierung schwach gebundener Asbestprodukte in Gebäuden, Fassung Jan. 1996) bewertet. Die Bewertung ergab die Dringlichkeitsstufe III (62 Punkte, s. Anlage V). Verwendungen mit dieser Bewertung sind langfristig (in Abständen von fünf Jahren) erneut zu bewerten. Ergibt eine Neubewertung die Dringlichkeitsstufe I oder II, so ist entsprechend der Regelungen zu diesen Dringlichkeitsstufen zu verfahren.</p> <p>Bei allen Eingriffen (Abbruch-, Sanierungs- oder Instandhaltungsarbeiten (ASI-Arbeiten)) ist die Asbesthaltigkeit zu beachten, es sind entsprechende Arbeitsschutzmaßnahmen zu ergreifen. Die Vorgaben der Gefahrstoffverordnung sowie der TRGS 519 sind zu beachten.</p> |

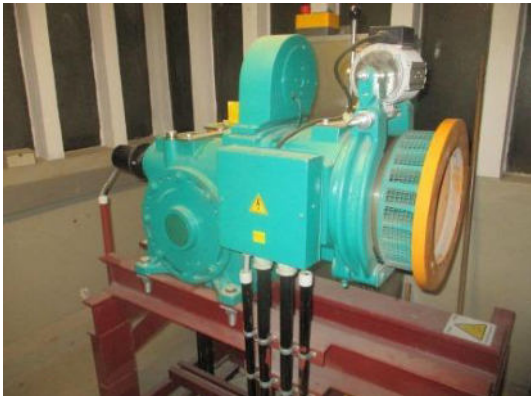
| Nr. | Fotodokumentation | Fundstelle, Beschreibung und Bewertung |
|---|---|---|
| AS2 | <p>Foto 6.8:<br/>asbesthaltige Bremsbeläge, Gebäude HD</p> | <p><b>asbesthaltige Bremsbeläge der Aufzugsanlage (schwach gebundenes Asbestprodukt)</b></p> <p>Es kann nicht ausgeschlossen werden, dass die Bremsbeläge der Aufzugsanlage in dem <b>Gebäude HD</b> asbesthaltig sind.</p> <p>Die Einstufung erfolgte visuell.</p> <p>Das Asbestprodukt wurde gemäß „Formblatt für die Bewertung der Dringlichkeit einer Sanierung“ nach Anhang 1 der Asbestrichtlinie NRW (Richtlinie für die Bewertung und Sanierung schwach gebundener Asbestprodukte in Gebäuden, Fassung Jan. 1996) bewertet. Die Bewertung ergab die Dringlichkeitsstufe III (53 Punkte, s. Anlage V). Verwendungen mit dieser Bewertung sind langfristig (in Abständen von höchstens fünf Jahren) erneut zu bewerten. Ergibt eine Neubewertung die Dringlichkeitsstufe I oder II, so ist entsprechend der Regelungen zu diesen Dringlichkeitsstufen zu verfahren.</p> <p>Bei allen Eingriffen (Abbruch-, Sanierungs- oder Instandhaltungsarbeiten (ASI-Arbeiten)) ist die Asbesthaltigkeit zu beachten, es sind entsprechende Arbeitsschutzmaßnahmen zu ergreifen. Die Vorgaben der Gefahrstoffverordnung sowie der TRGS 519 sind zu beachten.</p> <p>Der Umgang mit Gefahrstoffen, insbesondere mit schwach gebundenen Asbestprodukten, erfordert von der ausführenden Sanierungsfachfirma die Zulassung gemäß § 8 Abs. 8 der Gefahrstoffverordnung (GefStoffV) in Verbindung mit Anhang I Nr. 2.4.2 (4) vormals § 39 Abs. 1 GefStoffV.</p> |

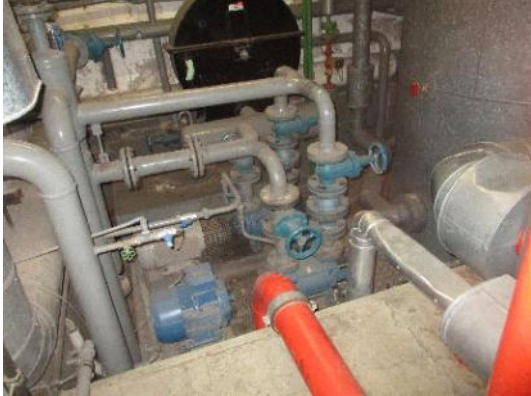
| Nr. | Fotodokumentation | Fundstelle, Beschreibung und Bewertung |
|---|---|---|
| AU1 | <p>Foto 6.9:<br/>asbesthaltige Flachdichtungen, KG, Heizungszentrale</p> | <p><b>Flachdichtungen (schwach gebundenes Asbestprodukt)</b></p> <p>In den Gebäuden gibt es ältere Flachdichtungen in Rohrflanschen, die asbesthaltig sind. In der Materialprobe 220108.2-MA-44 (Gebäude HD) einer Flachdichtung wurden analytisch Spuren von Chrysotilasbest nachgewiesen.</p> <p>Gemäß Asbest-Richtlinie NRW erfolgt die Einstufung in die Dringlichkeitsstufe III, Neubewertung langfristig erforderlich (in Abständen von höchstens fünf Jahren).</p> <p>Die Vorgaben der Gefahrstoffverordnung sowie der TRGS 519 (insbesondere Abschnitt 17.3 Instandhaltungsarbeiten an Dichtungen und Packungen) sind zu beachten. Es ist ein vereinfachtes Ausbaurverfahren gemäß BGI 664 (AT1 Asbesthaltige Flachdichtungen) möglich. Weiterhin ist ein einfacher Ausbau durch Abflexen der Rohrleitungen beidseitig der Flanschdichtung und die Entsorgung des gesamten Stückes inkl. der Flanschdichtung möglich.</p> <p>Der Ausbau asbesthaltiger Dichtungen darf ausschließlich von fachkundigem Personal durchgeführt werden.</p> |

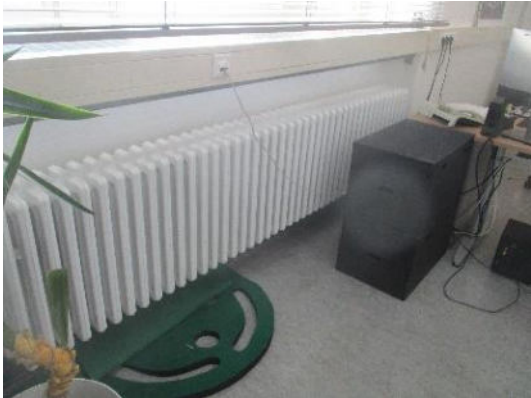
| Nr. | Fotodokumentation | Fundstelle, Beschreibung und Bewertung |
|---|---|---|
| AU2 | <p>Foto 6.10:<br/>Rippenheizkörper älterer Bauart, verteilt in den Gebäuden</p> | <p><b>Rippenheizkörper älterer Bauart mit Asbestpappen als Dichtung zwischen den einzelnen Segmenten (schwach gebundenes Asbestprodukt)</b></p> <p>Es wurden in den Gebäuden verteilt Rippenheizkörper älterer Bauart mit Asbestpappen als Dichtung zwischen den einzelnen Segmenten vorgefunden. Die Einstufung erfolgte visuell.</p> <p>Das Asbestprodukt wurde gemäß „Formblatt für die Bewertung der Dringlichkeit einer Sanierung“ nach Anhang 1 der Asbestrichtlinie NRW (Richtlinie für die Bewertung und Sanierung schwach gebundener Asbestprodukte in Gebäuden, Fassung Jan. 1996) bewertet. Die Bewertung ergab die Dringlichkeitsstufe III (65 Punkte, s. Anlage VI). Verwendungen mit dieser Bewertung sind langfristig (in Abständen von fünf Jahren) erneut zu bewerten. Ergibt eine Neubewertung die Dringlichkeitsstufe I oder II, so ist entsprechend der Regelungen zu diesen Dringlichkeitsstufen zu verfahren.</p> <p>Bei allen Eingriffen (Abbruch-, Sanierungs- oder Instandhaltungsarbeiten (ASI-Arbeiten)) ist die Asbesthaltigkeit zu beachten, es sind entsprechende Arbeitsschutzmaßnahmen zu ergreifen. Die Vorgaben der Gefahrstoffverordnung sowie der TRGS 519 sind zu beachten.</p> <p>Der zerstörungsfreie Ausbau der Materialien darf ausschließlich von fachkundigem Personal durchgeführt werden.</p> |

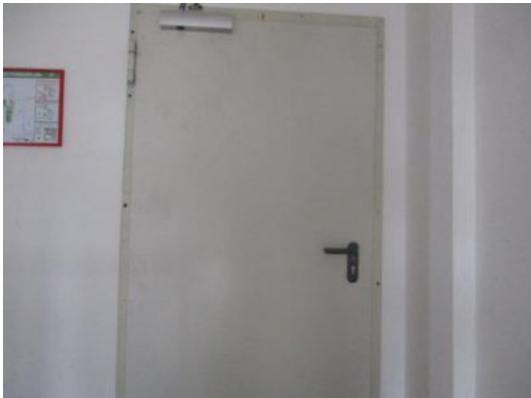
| Nr. | Fotodokumentation | Fundstelle, Beschreibung und Bewertung |
|---|---|---|
| AU3 | | <p><b>asbesthaltige FH-Tür (Brandschutztür, schwach gebundenes Asbestprodukt)</b></p> <p>Die in den untersuchten Gebäuden vorhandenen Stahltüren enthalten schwach gebundene Asbestprodukte. Die Einstufung erfolgte visuell. Die FH-Türen enthalten Asbestprodukte im Schlossbereich, evtl. auch im Türblattbereich.</p> <p>Asbesthaltige Brandschutztüren/-klappen, bei denen die Asbestprodukte vom Blechkörper – mit Ausnahme notwendiger Öffnungen zum Öffnen und Schließen – dicht eingeschlossen sind, sind gemäß Asbestrichtlinie in die Dringlichkeitsstufe III, Neubewertung langfristig erforderlich (in Abständen von höchstens fünf Jahren) einzustufen.</p> <p>Bei allen Eingriffen (Abbruch-, Sanierungs- oder Instandhaltungsarbeiten (ASI-Arbeiten)) ist die Asbesthaltigkeit zu beachten, es sind entsprechende Arbeitsschutzmaßnahmen zu ergreifen. Die Vorgaben der Gefahrstoffverordnung sowie der TRGS 519 sind zu beachten.</p> |

Foto 6.11:  
asbesthaltige FH-Türen, verteilt in den Gebäuden

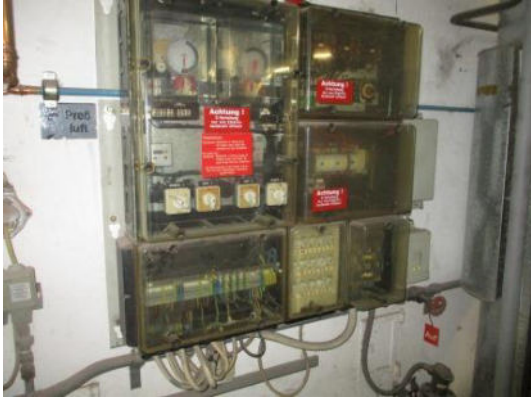
| Nr. | Fotodokumentation | Fundstelle, Beschreibung und Bewertung |
|---|---|---|
| AU4 | | <p><b>asbesthaltige NH-Sicherung (schwach gebundenes Asbestprodukt)</b></p> <p>Im Kellergeschoss der <b>Gebäude HD</b> und <b>HF</b> sind alte NH-Sicherungen vorhanden, die asbesthaltige Pappen beinhalten. Die Einstufung erfolgte visuell; es handelt sich um ein schwach gebundenes Asbestprodukt.</p> <p>Das Asbestprodukt wurde gemäß „Formblatt für die Bewertung der Dringlichkeit einer Sanierung“ nach Anhang 1 der Asbestrichtlinie NRW (Richtlinie für die Bewertung und Sanierung schwach gebundener Asbestprodukte in Gebäuden, Fassung Jan. 1996) bewertet. Die Bewertung ergab die Dringlichkeitsstufe III (59 Punkte, s. Anhang). Verwendungen mit dieser Bewertung sind langfristig (in Abständen von höchstens fünf Jahren) erneut zu bewerten. Ergibt eine Neubewertung die Dringlichkeitsstufe I oder II, so ist entsprechend der Regelungen zu diesen Dringlichkeitsstufen zu verfahren.</p> <p>Bei allen Eingriffen (Abbruch-, Sanierungs- oder Instandhaltungsarbeiten (ASI-Arbeiten)) ist die Asbesthaltigkeit zu beachten, es sind entsprechende Arbeitsschutzmaßnahmen zu ergreifen. Die Vorgaben der Gefahrstoffverordnung sowie der TRGS 519 sind zu beachten.</p> <p>Der Umgang mit Gefahrstoffen insbesondere mit schwach gebundenen Asbestprodukten erfordert von der ausführenden Sanierungsfachfirma die Zulassung gemäß § 8 Abs. 8 der Gefahrstoffverordnung (GefStoffV) in Verbindung mit Anhang I Nr. 2.4.2 (4) vormals § 39 Abs. 1 GefStoffV.</p> |

Foto 6.12:  
NH-Sicherungen im Sicherungskasten, hier: KG, Gebäude HD

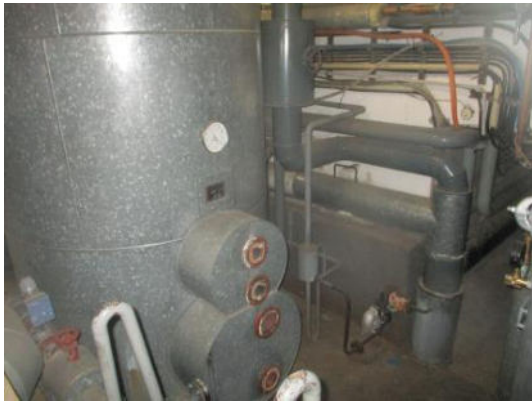
| Nr. | Fotodokumentation | Fundstelle, Beschreibung und Bewertung |
|---|---|---|
| KMF2 | | <p><b>Isolierung von Anlagen aus Künstlichen Mineralfasern (KMF) alter Bauart</b></p> <p>In dem <b>Gebäude HD</b> befinden sich Anlagen, die mit KMF-Material alter Bauart gedämmt sind.</p> <p>Die Isolierung befindet sich unter einem Blechmantel, sodass bei intakter Ummantelung eine Freisetzung an die Raumluft unterbunden wird. Im eingebauten Zustand besteht derzeit kein weiterer Handlungsbedarf.</p> <p>Die Einstufung erfolgte visuell.</p> |

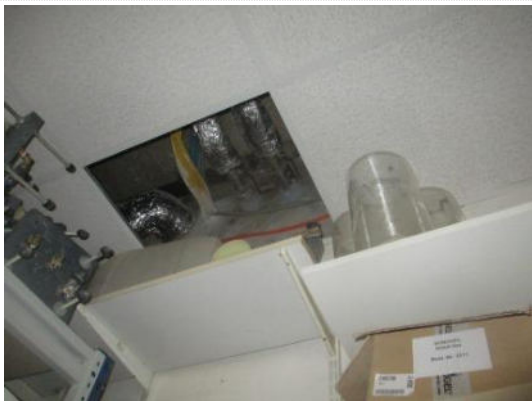
| Nr. | Fotodokumentation | Fundstelle, Beschreibung und Bewertung |
|---|---|---|
| KMF4 | | <p><b>abgehängte Akustikdeckenplatten aus Künstlichen Mineralfasern (KMF) alter Bauart</b></p> <p>Unter den Geschossdecken der Gebäude befindet sich u. a. ein Abhangdeckensystem. Bei den Akustikdeckenplatten handelt es sich um fest gepresstes KMF-Material.</p> <p>Wenn in den Bauakten nicht vermerkt ist, dass das Material nach 2000 eingebaut wurde, sollte vorsorglich davon ausgegangen werden, dass es sich dabei um künstliche Mineralfasern alter Bauart handelt.</p> <p>Die Einstufung erfolgte visuell.</p> <p>Bei dem festgepressten Material wird aufgrund der Farbbeschichtung und durch die Materialstruktur eine Faserfreisetzung an die Raumluft unterbunden. Im eingebauten Zustand besteht derzeit kein weiterer Handlungsbedarf.</p> |

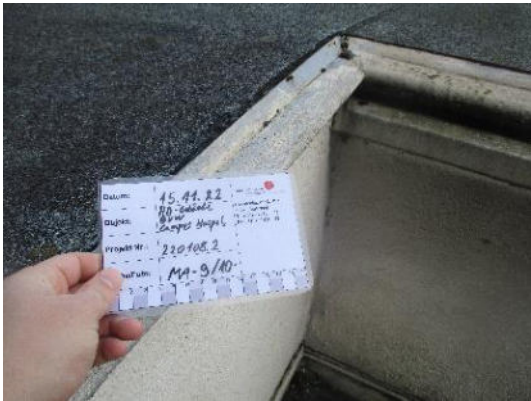
| Nr. | Fotodokumentation | Fundstelle, Beschreibung und Bewertung |
|---|---|---|
| KMF6 | | <p><b>Künstliche Mineralfasern (KMF) alter Bauart in Dachabdichtung</b></p> <p>In dem <b>Gebäude HD</b> wurde der vor dem Laubengang befindliche Dachbereich (3. OG) beprobt. In der Bitumenmasse konnten analytisch künstliche Mineralfasern alter Bauart nachgewiesen werden.</p> <p>Es ist davon auszugehen, dass die Kontamination auf eine KMF-haltige Dämmung im Dachaufbau zurückzuführen ist.</p> |

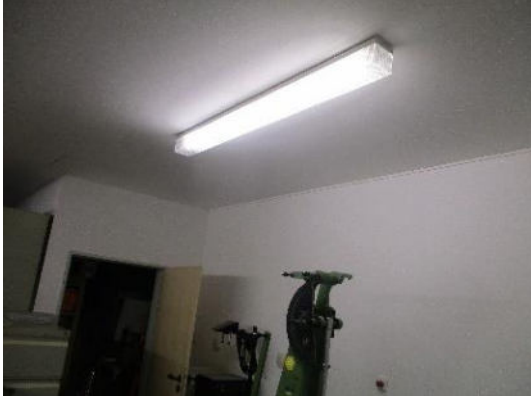
| Nr. | Fotodokumentation | Fundstelle, Beschreibung und Bewertung |
|---|---|---|
| PCB1 | <p>Foto 6.19:<br/>ggf. PCB-haltige Tränkmittel, in den Gebäuden verteilt</p> | <p><b>ggf. PCB-haltige Tränkmittel in Kleinkondensatoren (Primärquelle)</b></p> <p>Es kann nicht ausgeschlossen werden, dass in den Gebäuden vereinzelt in alten Aufbaudecken-/Wandleuchten alte Kondensatoren, die ein PCB-haltiges Tränkmittel enthalten, vorhanden sind. Weiterhin besteht die Möglichkeit, dass bedingt durch defekte Kondensatoren das Tränkmittel ausgetreten und die Leuchten sowie umgebende Bauteile kontaminiert wurden.</p> <p>Beim Ausbau von Aufbauleuchten im Rahmen des fraktionierten Rückbaus sollte eine systematische Überprüfung der Leuchten und ggf. Entsorgung der alten PCB-haltigen Kondensatoren durchgeführt werden.</p> |

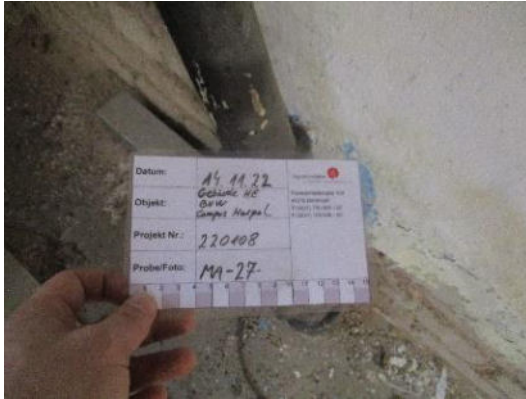
PAK1

Fotos 6.20:  
PAK-haltiger Anstrich auf Rohrleitung, hier: Gebäude HE, KG, Raum hinten links

**PAK-haltiger Anstrich auf Rohrleitung**

Die Materialien sind als Gefahrstoff einzustufen.

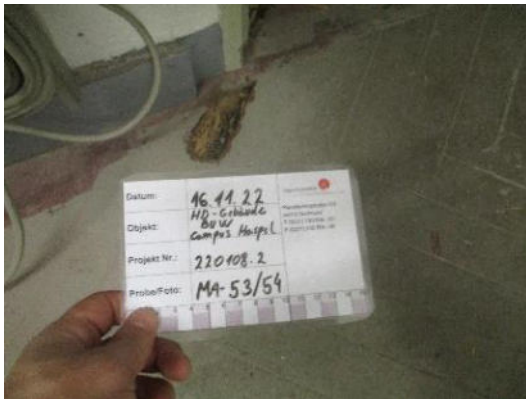
PAK2

Fotos 6.21:  
PAK-haltiger Kleber unter Parkettboden, Gebäude HD, KG, Raum 01.12, Telefonverteiler

**PAK-haltiger Teerkleber unter Parkettböden**

In dem Gebäude **HE** befinden sich ebenfalls Parkettböden, deren Kleber jedoch nicht analysiert wurde. Die Kleber sind analog als PAK-haltig einzustufen. Bei Eingriffen in die Bausubstanz sollten daher die Kleber überprüft werden, um den erforderlichen Arbeitsschutz zu berücksichtigen. Vor Baumaßnahmen müssen daher Bodenöffnungen erfolgen, Materialproben entnommen und die PAK-Belastung analytisch überprüft werden.

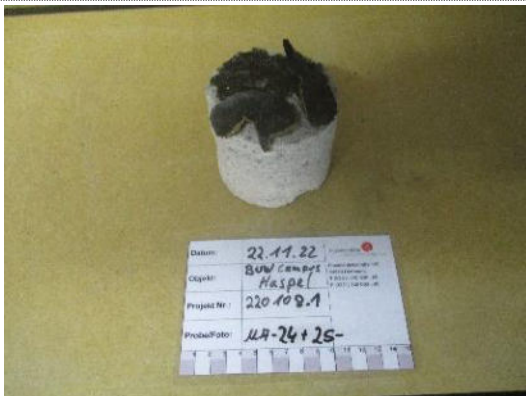
PAK3

Fotos 6.22:  
PAK-haltige Abdichtung im Bodenaufbau, Gebäude HF, EG, Labor 00.04

**PAK-haltige Abdichtung im Bodenaufbau**

Das Material ist als Gefahrstoff einzustufen.

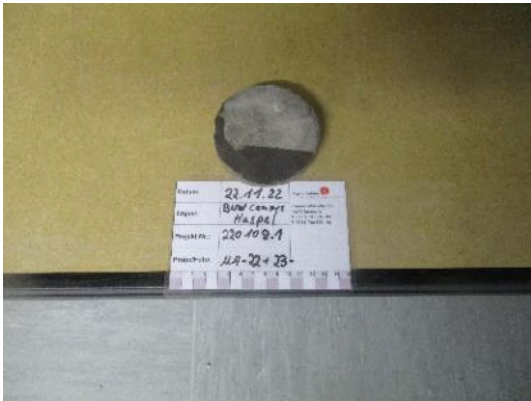
| Nr. | Fotodokumentation | Fundstelle, Beschreibung und Bewertung |
|---|---|---|
| PAK4 | | <b>PAK-haltiger Gussasphalt im Bodenaufbau</b><br>In dem <b>Gebäude HF</b> wurde in dem Labor 00.04 im Erdgeschoss ein PAK-haltiger Gussasphalt angetroffen. Analytisch wurde ein PAK-Gehalt von 4.383,90 mg/kg und ein Benzo(a)pyren-Gehalt von 290 mg/kg nachgewiesen.<br>Das Material ist als Gefahrstoff einzustufen. |

Fotos 6.23:  
 PAK-haltiger Gussasphalt, im Bodenaufbau, Gebäude HF, EG, Labor 00.04

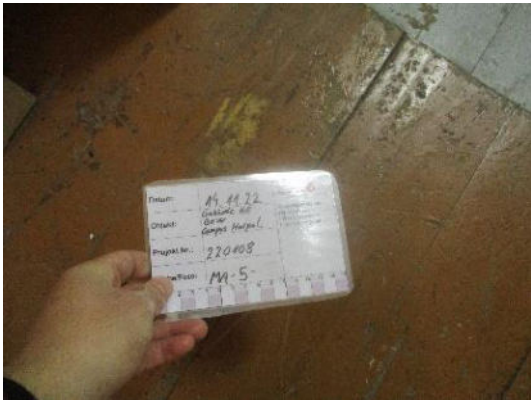
| Etage, Raum | Probenbezeichnung | Probenahmeort | Probenbeschreibung | Auffällige Parameter | Einstufung |
|---|---|---|---|---|---|
| 2. OG, Flur | 220108-MA-5 | Boden, Ochsenblut | Anstrich, rot/braun | Blei: 53.600 mg/kg<br>Zink: 8.840 mg/kg | gefährlicher Abfall |

| Nr. | Fotodokumentation | Fundstelle, Beschreibung und Bewertung |
|---|---|---|
| SM1 | | <b>schwermetallhaltiger Anstrich auf Boden</b><br>Auf dem Boden des <b>Gebäudes HE</b> wurde in dem Flur im 2. Obergeschoss ein schwermetallhaltiger Anstrich nachgewiesen.<br>Der Anstrich weist erhöhte Blei- und Zink-Werte auf.<br>Die Analytik der Materialprobe führte zu folgender Einstufung:<br><b>Das Material gilt als gefährlicher Abfall.</b> |

Foto 6.24:  
 Anstrich auf Boden, Gebäude HE, 2. OG, Flur

Aufgrund des Kreislaufwirtschaftsgesetzes müssen schwermetallhaltige Bauteile separiert werden und umweltverträglich entsorgt werden.

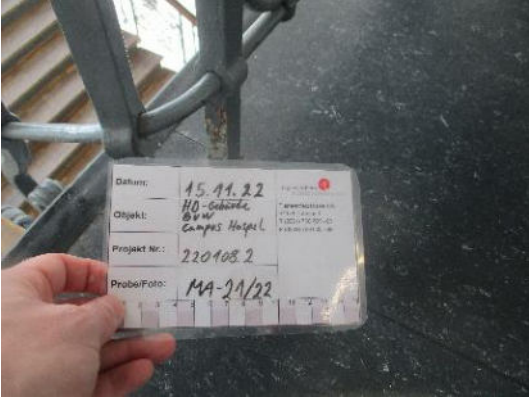
| Nr. | Fotodokumentation | Fundstelle, Beschreibung und Bewertung |
|---|---|---|
| SM2 | <p>Foto 6.25:<br/>Anstrich auf Geländer, Gebäude HD, 2. OG, Treppenhaus</p> | <p><b>schwermetallhaltiger Anstrich auf Geländer</b></p> <p>Auf einem Geländer in dem 2. Obergeschoss (Treppenhaus) des <b>Gebäudes HD</b> wurde ein schwermetallhaltiger Anstrich nachgewiesen.</p> <p>Der Anstrich weist erhöhte Blei- und Zink-Werte auf. Die Analytik der Materialprobe führte zu folgender Einstufung:</p> <p><b>Das Material gilt als gefährlicher Abfall.</b></p> |

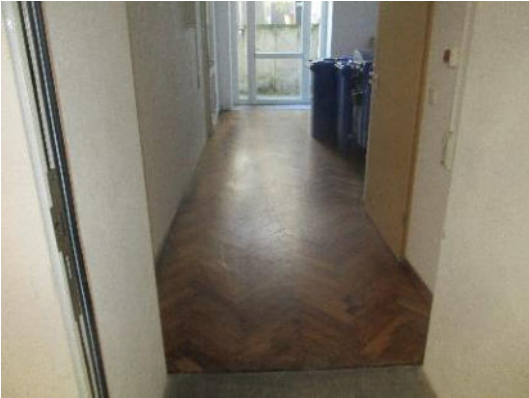
| Nr. | Fotodokumentation | Fundstelle, Beschreibung und Bewertung |
|---|---|---|
| AH1 | <p>Foto 6.26:<br/>Parkettboden aus Holz, Gebäude HD, KG</p> | <p><b>Parkettboden aus Altholz</b></p> <p>In dem <b>Gebäude HD</b> bestehen die Böden teilweise aus Holz.</p> <p>Die Einstufung erfolgte visuell als AIII-Holz.</p> |

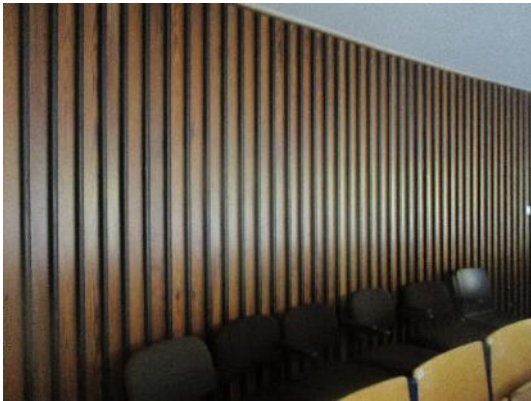
| Nr. | Fotodokumentation | Fundstelle, Beschreibung und Bewertung |
|---|---|---|
| AH2 | | <p><b>Wandverkleidung aus Holz</b></p> <p>In dem <b>Gebäude HD</b> wurden Holzwandverkleidungen vorgefunden.</p> <p>Auch in dem <b>Gebäude HE</b> gibt es Wandvertäfelungen aus Holz.</p> <p>Die Einstufung erfolgte visuell als AIII-Holz.</p> |
| | <p>Foto 6.27:<br/>Wandverkleidung aus Holz, Gebäude HD, Raum 3.35b, 3. OG</p> | <p>Foto 6.28:<br/>Wandverkleidung aus Holz, Gebäude HE</p> |

Bei der Festlegung des Entsorgungsweges für die vorhandenen Althölzer ist die Altholzverordnung zu beachten; die Zuordnung des Altholzes zu den Altholzkategorien erfolgt dabei herkunftsbezogen. So sind z. B. Konstruktionshölzer, Fenster, Dachsparren, Holzfachwerk, imprägnierte Bauhölzer, Außentüren und Bau- und Abbruchholz mit schädlichen Verunreinigungen als Altholz der Kategorie A IV zu entsorgen.

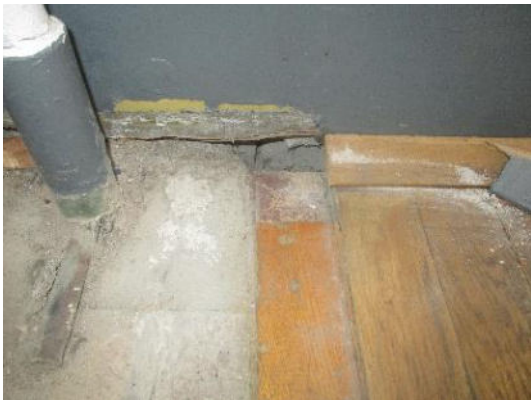
| Nr. | Fotodokumentation | Fundstelle, Beschreibung und Bewertung |
|---|---|---|
| AH3 | | <p><b>Dielenboden aus Holz</b></p> <p>In dem <b>Gebäude HD</b> ist im Treppenhaus ein Dielenboden aus Holz verlegt.</p> <p>Die Einstufung erfolgte visuell als AIII-Holz.</p> |
| | <p>Foto 6.29:<br/>Dielenboden aus Holz, Gebäude HD, Treppenhaus</p> | |

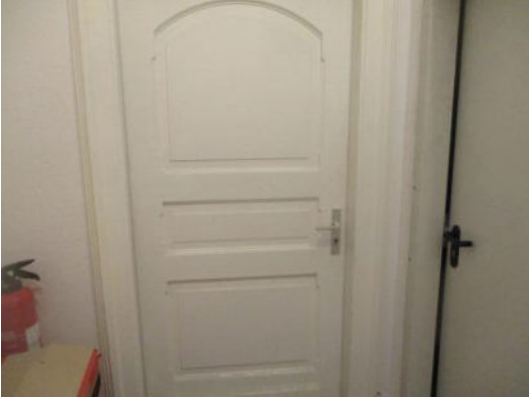
| Nr. | Fotodokumentation | Fundstelle, Beschreibung und Bewertung |
|---|---|---|
| AH4 | | <b>Türen aus Holz</b><br>In dem <b>Gebäude HE</b> gibt es Türen aus Holz.<br>Die Einstufung erfolgte visuell als AIII-Holz. |
| | <p>Foto 6.30:<br/>Türen aus Holz, Gebäude HE, Tür</p> | |

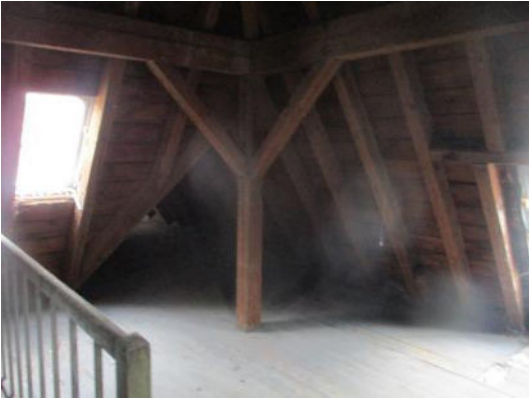
| Nr. | Fotodokumentation | Fundstelle, Beschreibung und Bewertung |
|---|---|---|
| AH5 | | <b>Dachstuhl aus Holz</b><br>Der Dachstuhl des <b>Gebäudes HE</b> besteht aus Holz.<br>Die Einstufung erfolgte visuell als AIV-Holz. |
| | <p>Foto 6.31:<br/>Türen aus Holz, Gebäude HE, Dachstuhl</p> | |

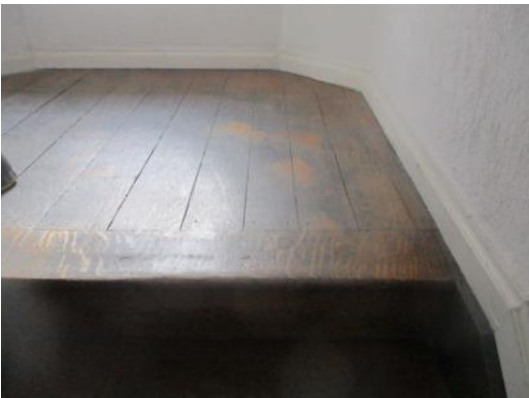
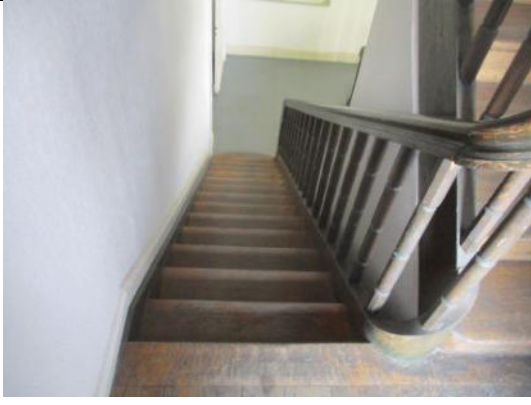
| Nr. | Fotodokumentation | Fundstelle, Beschreibung und Bewertung |
|---|---|---|
| AH6 | | <b>Treppen und Geländer aus Holz</b><br>Die Treppen und Geländer in dem <b>Gebäude HE</b> bestehen aus Holz.<br>Die Treppen in dem <b>Gebäude HD</b> bestehen ebenfalls aus Holz.<br>Die Einstufung erfolgte visuell als AIV-Holz. |

| Nr. | Fotodokumentation | Fundstelle, Beschreibung und Bewertung |
|---|---|---|
| | <p>Foto 6.32:<br/>Treppen und Geländer, Gebäude HE</p> | |

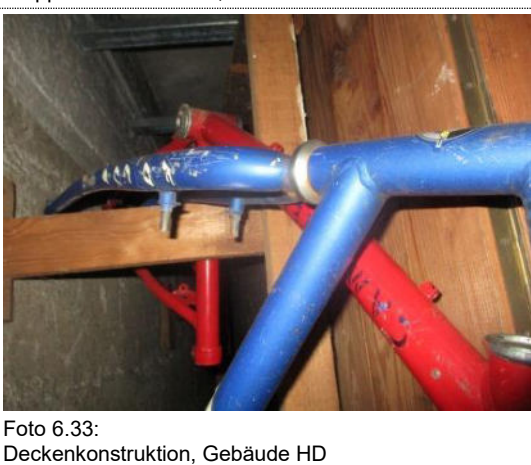
| Nr. | Fotodokumentation | Fundstelle, Beschreibung und Bewertung |
|---|---|---|
| AH7 | | <p><b>Deckenkonstruktion aus Holz</b><br/> Die Deckenkonstruktionen in dem <b>Gebäude HD</b> bestehen aus Holz.<br/> Die Einstufung erfolgte visuell als AIV-Holz.</p> |
| | <p>Foto 6.33:<br/>Deckenkonstruktion, Gebäude HD</p> | |

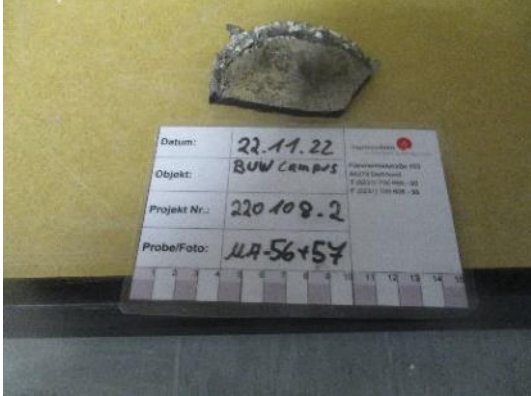
| Nr. | Fotodokumentation | Fundstelle, Beschreibung und Bewertung |
|---|---|---|
| POP1 | | <p><b>Dämmung aus Styropor</b></p> <p>Im Rahmen der Bohrkernuntersuchungen konnte in dem Fußbodenaufbau des Herren WCs (006) in dem <b>Gebäude HD</b> im Kellergeschoss eine Dämmschicht aus Styropor identifiziert werden. Die Einstufung erfolgte visuell.</p> <p>Bei der Entsorgung der Dämmung sind die Vorgaben der POP-Abfall-Überwachungs-Verordnung zu beachten.</p> |

Foto 6.34:  
Styropordämmung, Gebäude HD

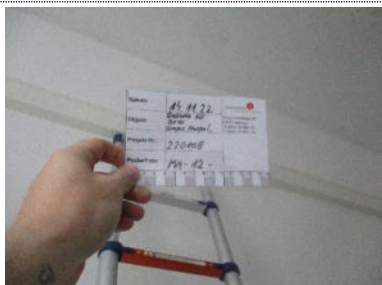
| Proben-Nr. | Gebäude, Etage, Raum | Einbausituation | Produkt | Befund | Foto |
|---|---|---|---|---|---|
| 220108-MA-12 | Gebäude HE, 1. OG, Büro 1.01, Büro 1.04, Flur, Lager | Decke | Putz (Mischprobe aus 4 Stellen) | <b>Spuren von Amphibolasbest (Tremolit) nachgewiesen</b> | |

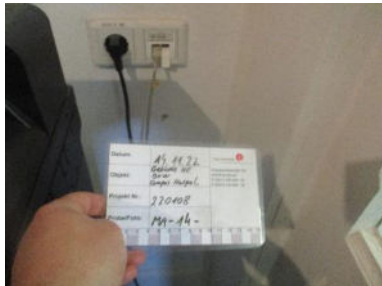
| Proben-Nr. | Gebäude, Etage, Raum | Einbausituation | Produkt | Befund | Foto |
|---|---|---|---|---|---|
| 220108-MA-14 | Gebäude HE, 1. OG, Büro 1.01, Büro 1.04, Büro 1.02, Flur | Massivwand | Putz (Mischprobe aus 4 Stellen) | Amphibolasbest (Tremolit) nachgewiesen | |

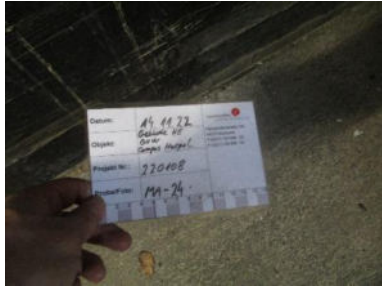
| Proben-Nr. | Gebäude, Etage, Raum | Einbausituation | Produkt | Befund | Foto |
|---|---|---|---|---|---|
| 220108-MA-24 | Gebäude HE, KG, Flur | Betonsockel | Anstrich, schwarz | Benzo[a]pyren: 0,71 mg/kg<br>$\Sigma$ PAK (EPA): 9,57 mg/kg | |

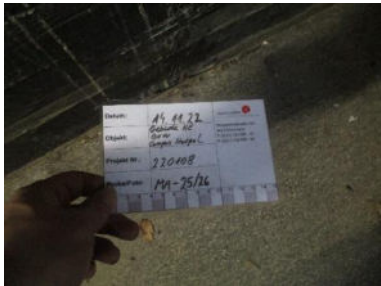
| Nr. | Fotodokumentation | Fundstelle, Beschreibung und Bewertung |
|---|---|---|
| AF3 | | <p><b>asbesthaltige Abdichtungsbahn (fest gebundenes Asbestprodukt) im Betonsockelbereich</b></p> <p>In dem Betonsockelbereich im Flur des Kellers (<b>Gebäude HE</b>) wurde eine asbesthaltige Abdichtung festgestellt. Analytisch wurde Amphibolasbest nachgewiesen. Die Asbestfasern sind fest gebunden.</p> <p>Bei baulichen Eingriffen z. B. im Rahmen von Abbrucharbeiten sind Arbeitsschutzmaßnahmen zu ergreifen. Die Vorgaben der GefStoffV sowie der TRGS 519 sind bei den ASI-Arbeiten zu beachten.</p> <p>Der Ausbau darf ausschließlich von fachkundigem Personal durchgeführt werden. Die Asbestabfälle sind als gefährlicher Abfall ordnungsgemäß zu entsorgen.</p> |

| Proben-Nr. | Gebäude, Etage, Raum | Einbausituation | Produkt | Befund | Foto |
|---|---|---|---|---|---|
| 220108-MA-25 | Gebäude HE, KG, Flur | im Betonsockelbereich | Abdichtung | <b>Amphibolasbest nachgewiesen, Asbestmassenanteil ca. 1 % bis 5 %</b> | |

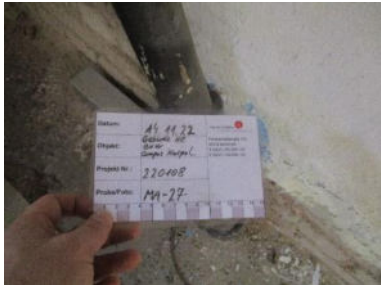
| Proben-Nr. | Gebäude, Etage, Raum | Einbausituation | Produkt | Befund | Foto |
|---|---|---|---|---|---|
| 220108-MA-27 | Gebäude HE, KG, Raum hinten links | Rohrleitung | Anstrich, schwarz | <b>Benzo[a]pyren: 520 mg/kg</b><br><br>Σ PAK (EPA): 11.830 mg/kg | |

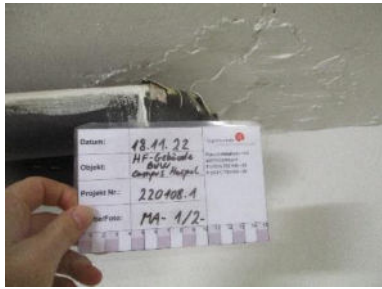
| Proben-Nr. | Gebäude, Etage, Raum | Einbausituation | Produkt | Befund | Foto |
|---|---|---|---|---|---|
| 220108.1-MA-1 | Gebäude HF, KG, erster Raum rechts | Rohrleitung | Pappe, schwarz | Benzo[a]pyren: < 1,5 mg/kg<br><br>Σ PAK (EPA): 37,70 mg/kg | |
| 220108.1-MA-2 | | | | Asbest nicht nachgewiesen<br><br><b>KMF nachgewiesen (enthält WHO-Fasern)</b> | |

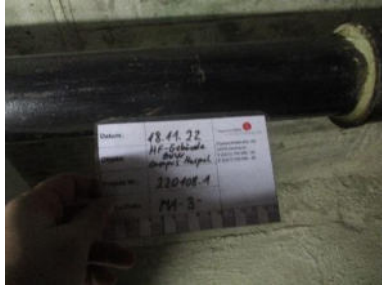
| Proben-Nr. | Gebäude, Etage, Raum | Einbausituation | Produkt | Befund | Foto |
|---|---|---|---|---|---|
| 220108.1-MA-3 | Gebäude HF, KG, Flur, Versorgungstraße | Rohrleitung | Anstrich | Benzo[a]pyren: 4.800 mg/kg<br><br>Σ PAK (EPA): 101.395,00 mg/kg | |

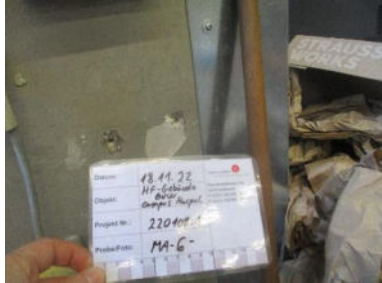
| Proben-Nr. | Gebäude, Etage, Raum | Einbausituation | Produkt | Befund | Foto |
|---|---|---|---|---|---|
| 220108.1-MA-6 | Gebäude HF, EG, Versuchshalle | Massivwand | Feinputz (Mischprobe aus 3 Stellen) | <b>Chrysotilasbest nachgewiesen</b> | |

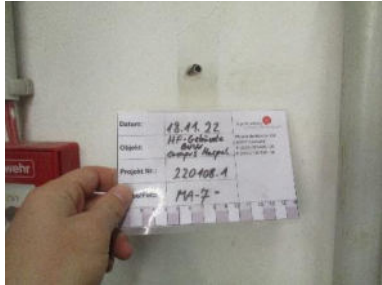
| Proben-Nr. | Gebäude, Etage, Raum | Einbausituation | Produkt | Befund | Foto |
|---|---|---|---|---|---|
| 220108.1-MA-7 | Gebäude HF, EG, Versuchshalle | Massivwand | Putz (Mischprobe aus 4 Stellen) | <b>Chrysotilasbest nachgewiesen</b> | |

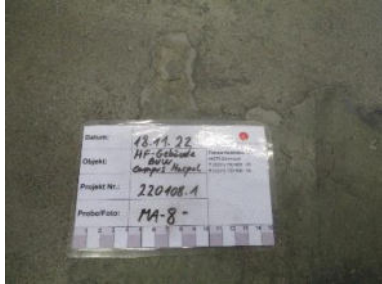
| Proben-Nr. | Gebäude, Etage, Raum | Einbausituation | Produkt | Befund | Foto |
|---|---|---|---|---|---|
| 220108.1-MA-8 | Gebäude HF, EG, Versuchshalle | Boden | Anstrich, grün | PCB ges.: 39,10 mg/kg | |

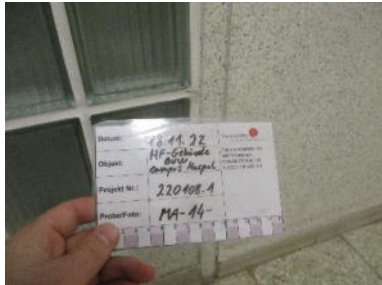
| Proben-Nr. | Gebäude, Etage, Raum | Einbausituation | Produkt | Befund | Foto |
|---|---|---|---|---|---|
| 220108.1-MA-14 | Gebäude HF, EG, Raum HF00.08 | Gasbaustein | Mörtel | Asbest nicht nachgewiesen | |

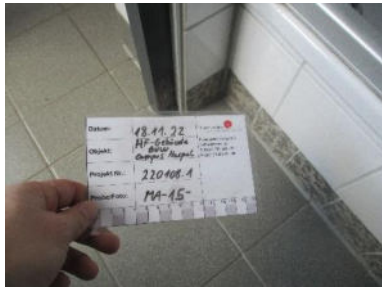
| Proben-Nr. | Gebäude, Etage, Raum | Einbausituation | Produkt | Befund | Foto |
|---|---|---|---|---|---|
| 220108.1-MA-15 | Gebäude HF, 1. OG, WC-Herren | Türzarge | Anstrich | PCB ges.: 18,90 mg/kg | |

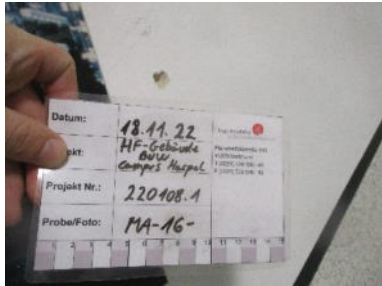
| Proben-Nr. | Gebäude, Etage, Raum | Einbausituation | Produkt | Befund | Foto |
|---|---|---|---|---|---|
| 220108.1-MA-16 | Gebäude HF, 1. OG, Flur 64 | Massivwand | Putz (Mischprobe aus 4 Stellen) | Asbest nicht nachgewiesen | |

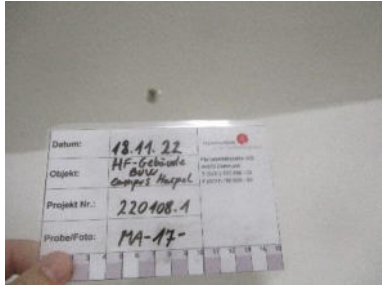
| Proben-Nr. | Gebäude, Etage, Raum | Einbausituation | Produkt | Befund | Foto |
|---|---|---|---|---|---|
| 220108.1-MA-17 | Gebäude HF, 1. OG, Flur 64 | Decke | Putz (Mischprobe aus 4 Stellen) | Asbest nicht nachgewiesen | |

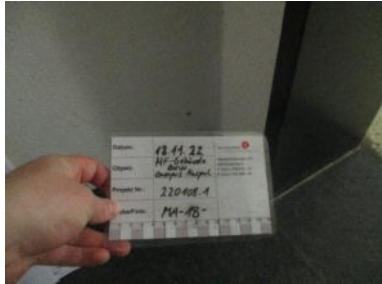
| Proben-Nr. | Gebäude, Etage, Raum | Einbausituation | Produkt | Befund | Foto |
|---|---|---|---|---|---|
| 220108.1-MA-18 | Gebäude HF, 1. OG, Raum HF01.11e, Raum HF01.11b, Vorraum | Massivwand | Putz (Mischprobe aus 4 Stellen) | Asbest nicht nachgewiesen | |

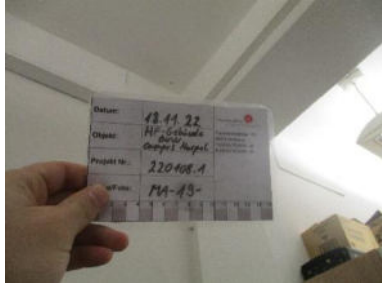
| Proben-Nr. | Gebäude, Etage, Raum | Einbausituation | Produkt | Befund | Foto |
|---|---|---|---|---|---|
| 220108.1-MA-19 | Gebäude HF, 1. OG, Raum HF01.11e, Raum HF01.11b, Raum HF01.11d, Vorraum | Decke | Putz (Mischprobe aus 4 Stellen) | Asbest nicht nachgewiesen | |

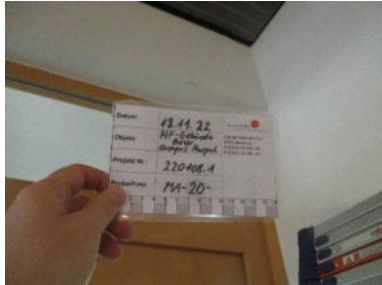
| Proben-Nr. | Gebäude, Etage, Raum | Einbausituation | Produkt | Befund | Foto |
|---|---|---|---|---|---|
| 220108.1-MA-20 | Gebäude HF, 2. OG, Flur 63 | Leichtbauwand | Spachtelmasse (Mischprobe aus 4 Stellen) | Asbest nicht nachgewiesen | |

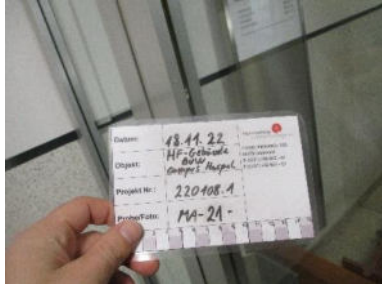
| Proben-Nr. | Gebäude, Etage, Raum | Einbausituation | Produkt | Befund | Foto |
|---|---|---|---|---|---|
| 220108.1-MA-21 | Gebäude HF, 1. OG, Flur 60 | Anschlussfuge von Glaszweischentür | Kitt | Asbest nicht nachgewiesen | |

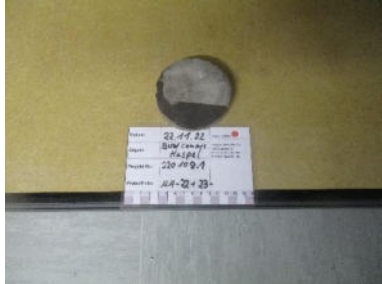
| Proben-Nr. | Gebäude, Etage, Raum | Einbausituation | Produkt | Befund | Foto |
|---|---|---|---|---|---|
| 220108.1-MA-22 | Gebäude HF, EG, Labor 00.04 | Fußboden (MP von KB-2) | Gussasphalt | Asbest nicht nachgewiesen | |
| 220108.1-MA-23 | | | | <b>Benzo[a]pyren:</b><br>290 mg/kg<br><br><b>Σ PAK (EPA):</b><br>4.383,90 mg/kg | |

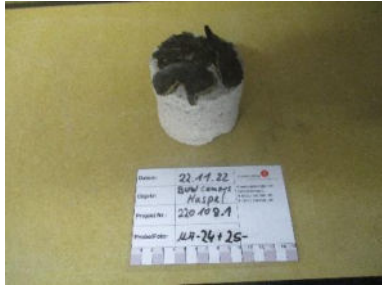
| Proben-Nr. | Gebäude, Etage, Raum | Einbausituation | Produkt | Befund | Foto |
|---|---|---|---|---|---|
| 220108.1-MA-24 | Gebäude HF, EG, Labor 00.04 | Fußboden (MP von KB-2) | Abdichtung | Asbest nicht nachgewiesen | |
| 220108.1-MA-25 | | | | Benzo[a]pyren: < 0,3 mg/kg | |
| | | | | $\Sigma$ PAK (EPA): 1.167,50 mg/kg | |

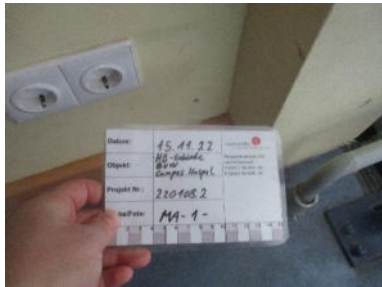
| Proben-Nr. | Gebäude, Etage, Raum | Einbausituation | Produkt | Befund | Foto |
|---|---|---|---|---|---|
| 220108.2-MA-1 | Gebäude HD, 3. OG, Raum 3.35b | Massivwand | Putz (Mischprobe aus 4 Stellen) | Spuren von Amphibolasbest (Tremolit) nachgewiesen | |

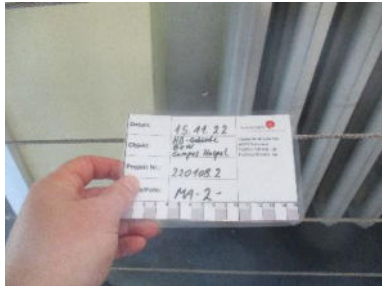
| Proben-Nr. | Gebäude, Etage, Raum | Einbausituation | Produkt | Befund | Foto |
|---|---|---|---|---|---|
| 220108.2-MA-2 | Gebäude HD, 3. OG, Raum 3.35b | Heizkörpernische | Putz (Mischprobe aus 4 Stellen) | Asbest nicht nachgewiesen | |

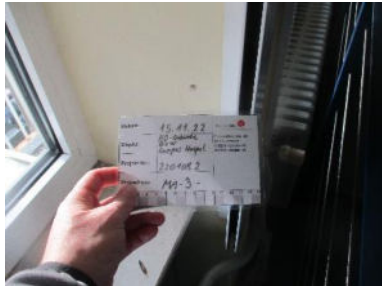
| Proben-Nr. | Gebäude, Etage, Raum | Einbausituation | Produkt | Befund | Foto |
|---|---|---|---|---|---|
| 220108.2-MA-3 | Gebäude HD, 3. OG, Raum 3.35b | Fensterlaibung | Putz (Mischprobe aus 4 Stellen) | Asbest nicht nachgewiesen | |

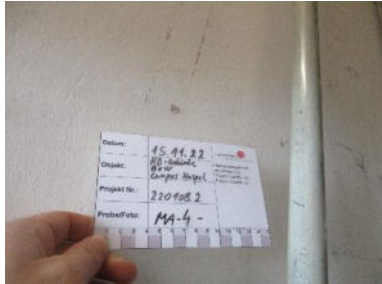
| Proben-Nr. | Gebäude, Etage, Raum | Einbausituation | Produkt | Befund | Foto |
|---|---|---|---|---|---|
| 220108.2-MA-4 | Gebäude HD, 3. OG, Treppenaufgang zum Aufzugsraum | Massivwand | Putz (Mischprobe aus 4 Stellen) | Asbest nicht nachgewiesen | |

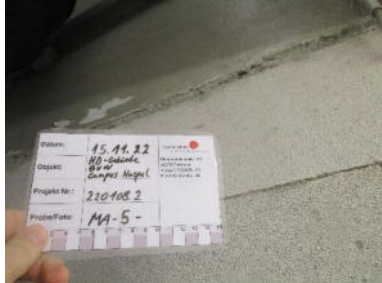
| Proben-Nr. | Gebäude, Etage, Raum | Einbausituation | Produkt | Befund | Foto |
|---|---|---|---|---|---|
| 220108.2-MA-5 | Gebäude HD, 3. OG, Treppenaufgang zur Aufzugsraum | Massivwand | Anstrich | PCB ges.: 14,40 mg/kg | |

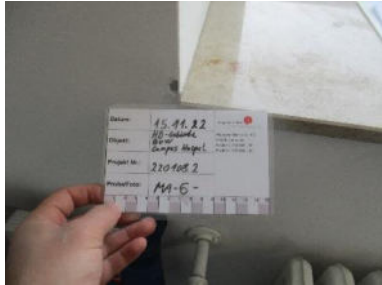
| Proben-Nr. | Gebäude, Etage, Raum | Einbausituation | Produkt | Befund | Foto |
|---|---|---|---|---|---|
| 220108.2-MA-6 | Gebäude HD, 3. OG, WC- Herren | Leichtbauwand | Spachtelmasse (Mischprobe aus 4 Stellen) | <b>Spuren von Amphibolasbest (Tremolit) nachgewiesen</b><br><br>KMF nachgewiesen (enthält keine WHO-Fasern) | |

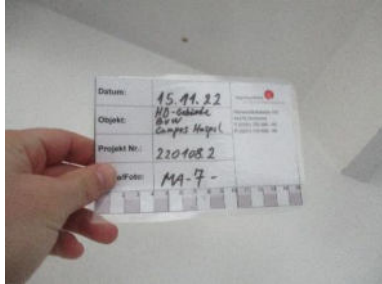
| Proben-Nr. | Gebäude, Etage, Raum | Einbausituation | Produkt | Befund | Foto |
|---|---|---|---|---|---|
| 220108.2-MA-7 | Gebäude HD, 3. OG, Flur | Decke | Putz (Mischprobe aus 4 Stellen) | <b>Spuren von Amphibolasbest (Tremolit) nachgewiesen</b> | |

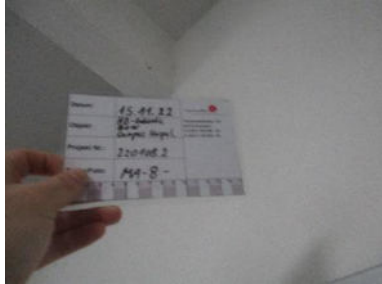
| Proben-Nr. | Gebäude, Etage, Raum | Einbausituation | Produkt | Befund | Foto |
|---|---|---|---|---|---|
| 220108.2-MA-8 | Gebäude HD, 3. OG, Flur | Betonträger | Feinputz (Mischprobe aus 4 Stellen) | <b>Amphibolasbest (Tremolit) nachgewiesen</b> | |

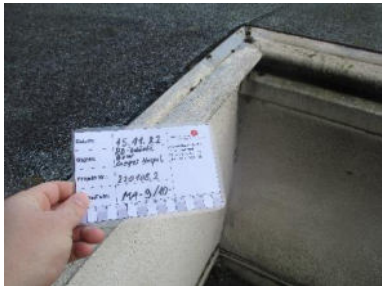
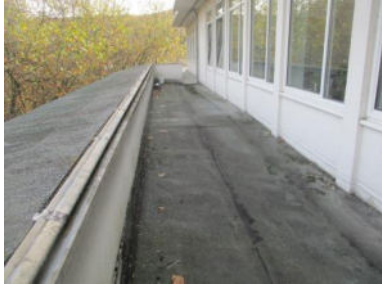
| Proben-Nr. | Gebäude, Etage, Raum | Einbausituation | Produkt | Befund | Foto |
|---|---|---|---|---|---|
| 220108.2-MA-9 | Gebäude HD, 3. OG, Dach vor Laubengang | Dachabdichtung | Bitumenmasse | Benzo[a]pyren: < 1 mg/kg<br><br>Σ PAK (EPA): 3,60 mg/kg | <br> |
| 220108.2-MA-10 | | | | Asbest nicht nachgewiesen<br><br><b>KMF nachgewiesen (enthält WHO-Fasern)</b> | |

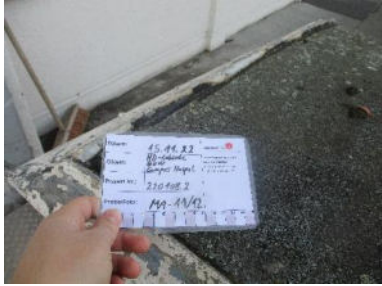
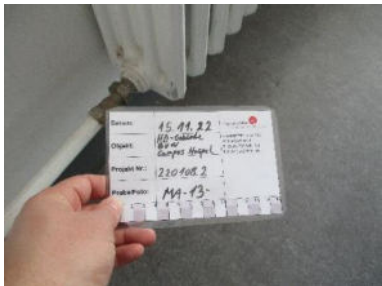
| Proben-Nr. | Gebäude, Etage, Raum | Einbausituation | Produkt | Befund | Foto |
|---|---|---|---|---|---|
| 220108.2-MA-11 | Gebäude HD, 3. OG, Dach vor Laubengang | Dachabdichtung | Abdichtungsbahn, beschiefert | Benzo[a]pyren: < 0,1 mg/kg<br><br>Σ PAK (EPA): 5,60 mg/kg | <br> |
| 220108.2-MA-12 | | | | Asbest nicht nachgewiesen | |

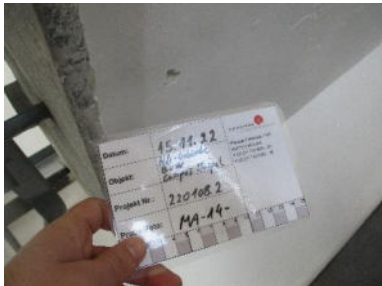
| Proben-Nr. | Gebäude, Etage, Raum | Einbausituation | Produkt | Befund | Foto |
|---|---|---|---|---|---|
| 220108.2-MA-14 | Gebäude HD, 3. OG - 2. OG, Treppenhaus | Unterlauf | Putz (Mischprobe aus 3 Stellen) | Asbest nicht nachgewiesen | |

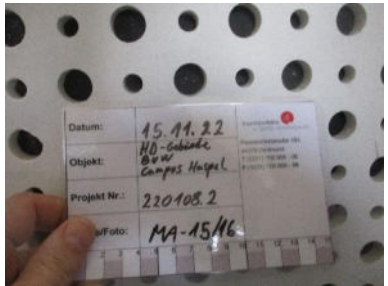
| Proben-Nr. | Gebäude, Etage, Raum | Einbausituation | Produkt | Befund | Foto |
|---|---|---|---|---|---|
| 220108.2-MA-15 | Gebäude HD, 2. OG, Raum 2.22 | Lochplatte, Leichtbauwand | Vliesstoff, schwarz | Asbest nicht nachgewiesen | |
| 220108.2-MA-16 | | | | Benzo[a]pyren: < 2,5 mg/kg<br><br>Σ PAK (EPA): 2,90 mg/kg | |

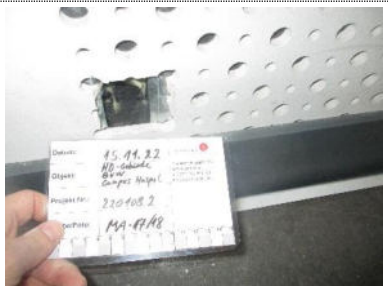
| Proben-Nr. | Gebäude, Etage, Raum | Einbausituation | Produkt | Befund | Foto |
|---|---|---|---|---|---|
| 220108.2-MA-17 | Gebäude HD, 2. OG, Raum 2.22 | Lochplatte, Dämmung | Wolle mit schwarzem Vliesstoff | Asbest nicht nachgewiesen | |
| 220108.2-MA-18 | | | | KMF nachgewiesen (enthält keine WHO- Fasern)<br><br>Benzo[a]pyren: < 2,5 mg/kg<br><br>Σ PAK (EPA): nicht berechenbar | |

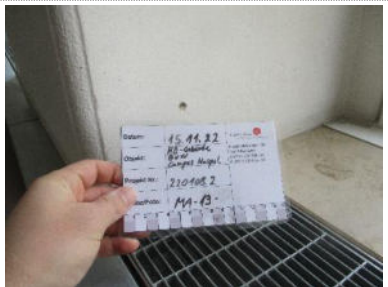
| Proben-Nr. | Gebäude, Etage, Raum | Einbausituation | Produkt | Befund | Foto |
|---|---|---|---|---|---|
| 220108.2-MA-19 | Gebäude HD, 2. OG, Raum 2.22 | Fensterlaibung | Putz (Mischprobe aus 4 Stellen) | Asbest nicht nachgewiesen | |

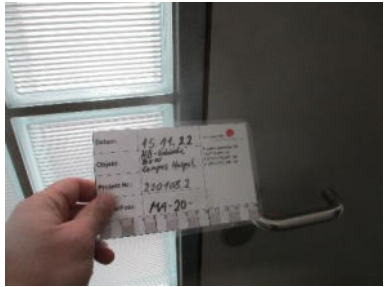
| Proben-Nr. | Gebäude, Etage, Raum | Einbausituation | Produkt | Befund | Foto |
|---|---|---|---|---|---|
| 220108.2-MA-20 | Gebäude HD, 2. OG, WC-Damen | Verfugung von Glasbaustein | Mörtel | Asbest nicht nachgewiesen | |

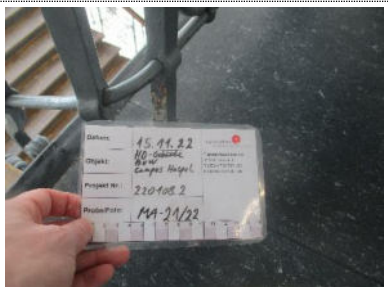
| Proben-Nr. | Gebäude, Etage, Raum | Einbausituation | Produkt | Befund | Foto |
|---|---|---|---|---|---|
| 220108.2-MA-21 | Gebäude HD, 2. OG, Treppenhaus | Geländer | Anstrich, grau | <b>Einstufung (Schwermetalle): gefährlicher Abfall</b> | |
| 220108.2-MA-22 | | | | PCB ges.: 21,45 mg/kg | |

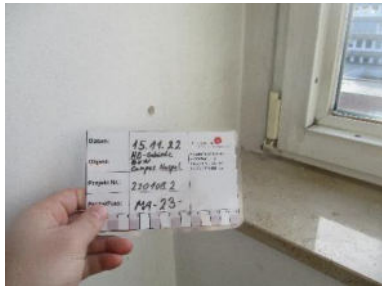
| Proben-Nr. | Gebäude, Etage, Raum | Einbausituation | Produkt | Befund | Foto |
|---|---|---|---|---|---|
| 220108.2-MA-23 | Gebäude HD, 2. OG, 1. OG, Treppenhaus | Fensterlaibung | Putz (Mischprobe aus 4 Stellen) | Asbest nicht nachgewiesen | |

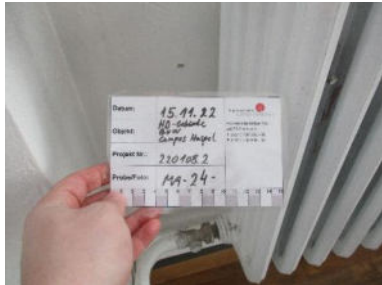
| Proben-Nr. | Gebäude, Etage, Raum | Einbausituation | Produkt | Befund | Foto |
|---|---|---|---|---|---|
| 220108.2-MA-24 | Gebäude HD, 2. OG, 1. OG, Treppenhaus | Heizkörpernische | Putz (Mischprobe aus 3 Stellen) | Asbest nicht nachgewiesen | |

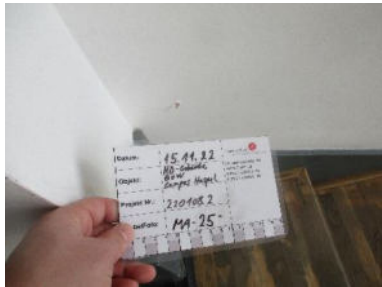
| Proben-Nr. | Gebäude, Etage, Raum | Einbausituation | Produkt | Befund | Foto |
|---|---|---|---|---|---|
| 220108.2-MA-25 | Gebäude HD, 2. OG – KG, Treppenhaus | Massivwand | Putz (Mischprobe aus 4 Stellen) | Asbest nicht nachgewiesen | |

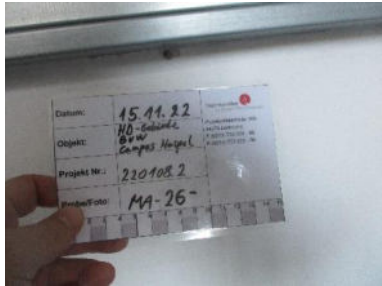
| Proben-Nr. | Gebäude, Etage, Raum | Einbausituation | Produkt | Befund | Foto |
|---|---|---|---|---|---|
| 220108.2-MA-26 | Gebäude HD, 2. OG, Raum 2.26d, Raum 2.26a, Vorraum 2.26 | Massivwand | Putz (Mischprobe aus 4 Stellen) | Asbest nicht nachgewiesen | |

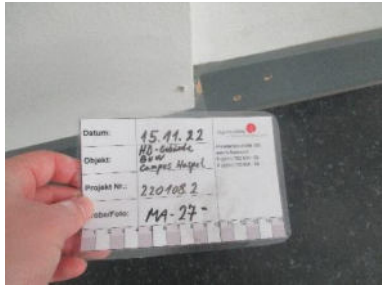
| Proben-Nr. | Gebäude, Etage, Raum | Einbausituation | Produkt | Befund | Foto |
|---|---|---|---|---|---|
| 220108.2-MA-27 | Gebäude HD, 1. OG, Flur | Stütze | Putz (Mischprobe aus 4 Stellen) | Asbest nicht nachgewiesen | |

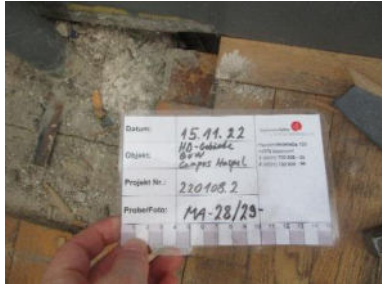
| Proben-Nr. | Gebäude, Etage, Raum | Einbausituation | Produkt | Befund | Foto |
|---|---|---|---|---|---|
| 220108.2<br>-MA-28 | Gebäude HD,<br>1. OG – EG,<br>Treppenhaus | Boden | Kleber | Asbest nicht<br>nachgewiesen | |
| 220108.2<br>-MA-29 | | | | PCB ges.:<br>nicht berechen-<br>bar | |

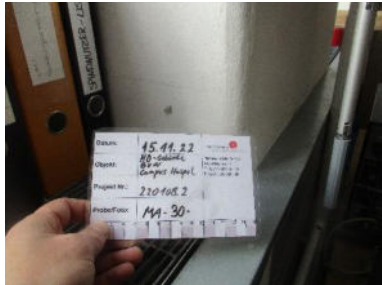
| Proben-Nr. | Gebäude, Etage, Raum | Einbausituation | Produkt | Befund | Foto |
|---|---|---|---|---|---|
| 220108.2<br>-MA-30 | Gebäude HD,<br>1. OG,<br>Raum 0.16 | Fensterlaibung | Putz (Misch-<br>probe aus 4<br>Stellen) | <b>Chrysotilasbest<br/>nachgewiesen</b> | |

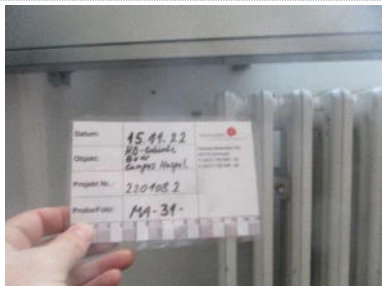
| Proben-Nr. | Gebäude, Etage, Raum | Einbausituation | Produkt | Befund | Foto |
|---|---|---|---|---|---|
| 220108.2<br>-MA-31 | Gebäude HD,<br>1. OG,<br>Raum 0.16 | Heizkörperni-<br>sche | Putz (Misch-<br>probe aus 4<br>Stellen) | Asbest nicht<br>nachgewiesen | |

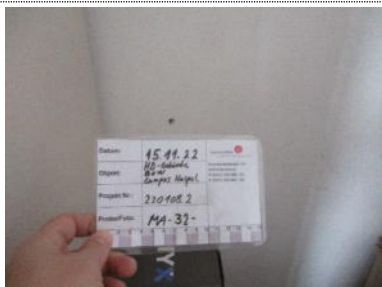
| Proben-Nr. | Gebäude, Etage, Raum | Einbausituation | Produkt | Befund | Foto |
|---|---|---|---|---|---|
| 220108.2<br>-MA-32 | Gebäude HD,<br>1. OG,<br>Raum 0.16 | Massivwand | Putz (Misch-<br>probe aus 4<br>Stellen) | <b>Chrysotilasbest<br/>nachgewiesen</b> | |

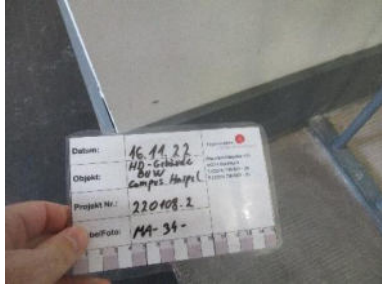
| Proben-Nr. | Gebäude, Etage, Raum | Einbausituation | Produkt | Befund | Foto |
|---|---|---|---|---|---|
| 220108.2-MA-34 | Gebäude HD, 1. OG, Flur | Stütze | Putz (Mischprobe aus 4 Stellen) | Asbest nicht nachgewiesen | |

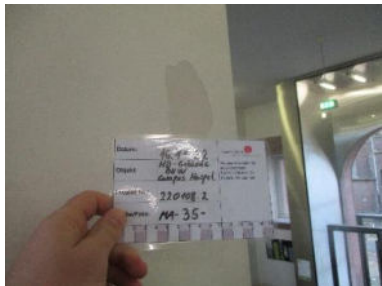
| Proben-Nr. | Gebäude, Etage, Raum | Einbausituation | Produkt | Befund | Foto |
|---|---|---|---|---|---|
| 220108.2-MA-35 | Gebäude HD, 1. OG, Flur | Stütze | Anstrich | PCB ges.: 2,30 mg/kg | |

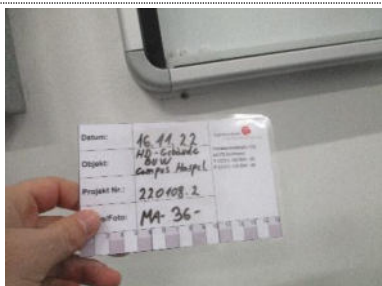
| Proben-Nr. | Gebäude, Etage, Raum | Einbausituation | Produkt | Befund | Foto |
|---|---|---|---|---|---|
| 220108.2-MA-36 | Gebäude HD, 1. OG, Flur | Massivwand | Putz (Mischprobe aus 4 Stellen) | Asbest nicht nachgewiesen | |

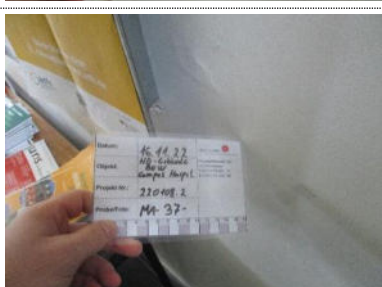
| Proben-Nr. | Gebäude, Etage, Raum | Einbausituation | Produkt | Befund | Foto |
|---|---|---|---|---|---|
| 220108.2-MA-37 | Gebäude HD, 1. OG, Flur, Eingangsbereich | Massivwand | Putz (Mischprobe aus 4 Stellen) | Asbest nicht nachgewiesen | |

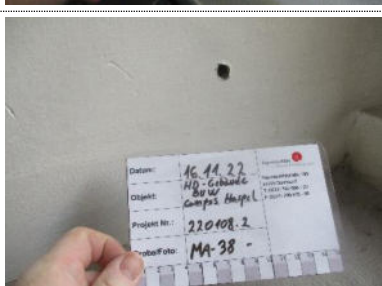
| Proben-Nr. | Gebäude, Etage, Raum | Einbausituation | Produkt | Befund | Foto |
|---|---|---|---|---|---|
| 220108.2-MA-38 | Gebäude HD, 1. OG, Flur, Eingangsbereich | Fensterlaibung | Putz (Mischprobe aus 4 Stellen) | Asbest nicht nachgewiesen | |

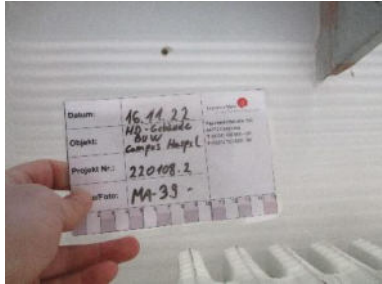
| Proben-Nr. | Gebäude, Etage, Raum | Einbausituation | Produkt | Befund | Foto |
|---|---|---|---|---|---|
| 220108.2-MA-39 | Gebäude HD, 1. OG, Raum 0.01c, Raum 0.01d, Raum 0.02 | Heizkörpernische | Putz (Mischprobe aus 4 Stellen) | Asbest nicht nachgewiesen | |

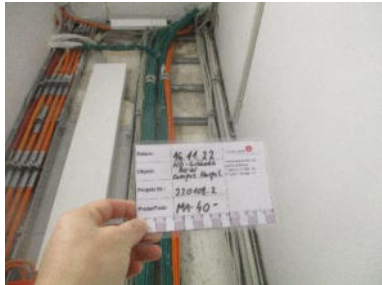
| Proben-Nr. | Gebäude, Etage, Raum | Einbausituation | Produkt | Befund | Foto |
|---|---|---|---|---|---|
| 220108.2-MA-40 | Gebäude HD, 1. OG, Raum 0.04, Raum 0.05 | Massivwand | Putz (Mischprobe aus 3 Stellen) | Asbest nicht nachgewiesen | |

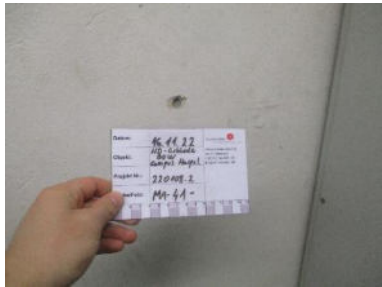
| Proben-Nr. | Gebäude, Etage, Raum | Einbausituation | Produkt | Befund | Foto |
|---|---|---|---|---|---|
| 220108.2-MA-41 | Gebäude HD, KG, Raum 01.76, Heizungszentrale | Massivwand | Putz (Mischprobe aus 4 Stellen) | Asbest nicht nachgewiesen | |

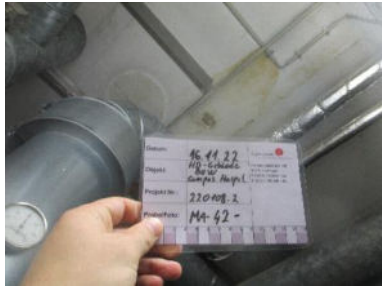
| Proben-Nr. | Gebäude, Etage, Raum | Einbausituation | Produkt | Befund | Foto |
|---|---|---|---|---|---|
| 220108.2-MA-42 | Gebäude HD, KG, Raum 01.76, Heizungszentrale | Decke | Putz (Mischprobe aus 4 Stellen) | Asbest nicht nachgewiesen | |

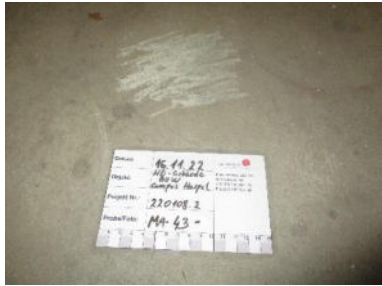
| Proben-Nr. | Gebäude, Etage, Raum | Einbausituation | Produkt | Befund | Foto |
|---|---|---|---|---|---|
| 220108.2-MA-43 | Gebäude HD, KG, Raum 01.76, Heizungszentrale | Boden | Anstrich | PCB ges.: 8,30 mg/kg | |

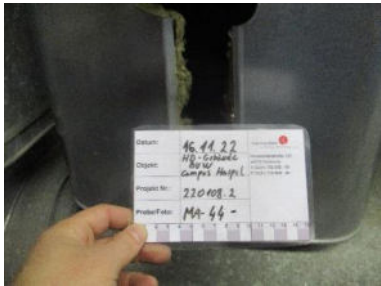
| Proben-Nr. | Gebäude, Etage, Raum | Einbausituation | Produkt | Befund | Foto |
|---|---|---|---|---|---|
| 220108.2-MA-44 | Gebäude HD, KG, Raum 01.76, Heizungszentrale | Flansche | Dichtungsmasse | Spuren von Chrysotilasbest nachgewiesen | |

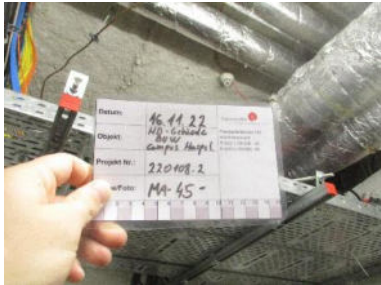
| Proben-Nr. | Gebäude, Etage, Raum | Einbausituation | Produkt | Befund | Foto |
|---|---|---|---|---|---|
| 220108.2-MA-45 | Gebäude HD, KG, Raum 01.70a, E-Raum | Decke | Putz (Mischprobe aus 3 Stellen) | Asbest nicht nachgewiesen | |

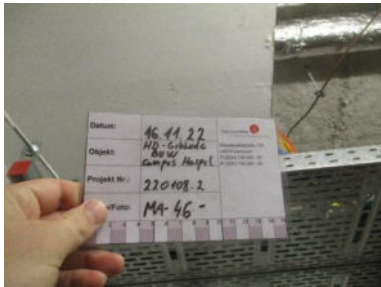
| Proben-Nr. | Gebäude, Etage, Raum | Einbausituation | Produkt | Befund | Foto |
|---|---|---|---|---|---|
| 220108.2-MA-46 | Gebäude HD, KG, Raum 01.70a, E-Raum | Leichtbauwand, Verkleidung | Spachtelmasse (Mischprobe aus 3 Stellen) | Asbest nicht nachgewiesen | |

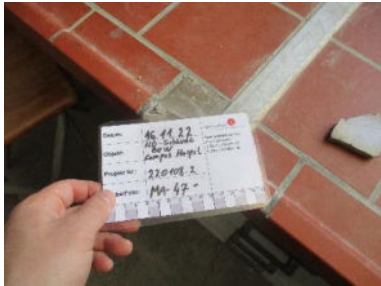
| Nr. | Fotodokumentation | Fundstelle, Beschreibung und Bewertung |
|---|---|---|
| AF4 | | <p><b>asbesthaltige Fugenfüller (fest gebundenes Asbestprodukt) in Arbeitsplatten der Labortische</b></p> <p>In der Materialprobe der Fugenfüller des Labortisches in Raum 01.10 (08) des Kellers in dem <b>Gebäude HD</b> wurde analytisch Chrysotilasbest nachgewiesen. Die Asbestfasern sind fest gebunden.</p> <p>Bei allen Eingriffen (Abbruch-, Sanierungs- oder Instandhaltungsarbeiten (ASI-Arbeiten)) ist die Asbesthaltigkeit zu beachten, es sind entsprechende Arbeitsschutzmaßnahmen zu ergreifen. Die Vorgaben der Gefahrstoffverordnung sowie der TRGS 519 sind zu beachten.</p> <p>Der Ausbau der Materialien darf ausschließlich von fachkundigem Personal durchgeführt werden. Die Asbestabfälle sind als gefährlicher Abfall ordnungsgemäß zu entsorgen.</p> |

| Proben-Nr. | Gebäude, Etage, Raum | Einbausituation | Produkt | Befund | Foto |
|---|---|---|---|---|---|
| 220108.2-MA-47 | Gebäude HD, KG, Raum 01.10 (08), Labor | Verfugung von Labortisch | Fugenfüller | Chrysotilasbest nachgewiesen, Asbestmassenanteil ca. 1 % bis 5 % | |

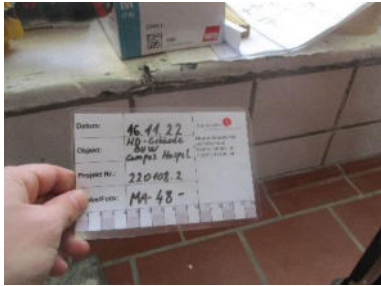
| Proben-Nr. | Gebäude, Etage, Raum | Einbausituation | Produkt | Befund | Foto |
|---|---|---|---|---|---|
| 220108.2-MA-48 | Gebäude HD, KG, Raum 01.10 (08), Labor | Fensterbank | Steinplatte, schwarz | Asbest nicht nachgewiesen | |

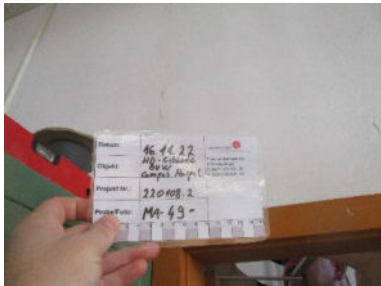
| Proben-Nr. | Gebäude, Etage, Raum | Einbausituation | Produkt | Befund | Foto |
|---|---|---|---|---|---|
| 220108.2-MA-49 | Gebäude HD, KG, Raum 01.10, (10a, 10b), Labor | Leichtbauwand | Spachtelmasse (Mischprobe aus 4 Stellen) | Asbest nicht nachgewiesen | |

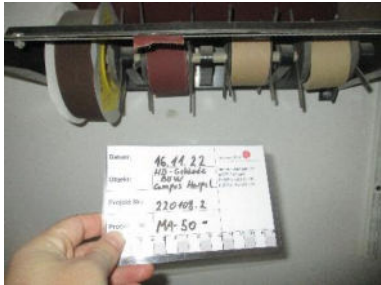
| Proben-Nr. | Gebäude, Etage, Raum | Einbausituation | Produkt | Befund | Foto |
|---|---|---|---|---|---|
| 220108.2-MA-50 | Gebäude HD, KG, Raum 01.10, (10a, 10b), Labor | Massivwand | Putz (Mischprobe aus 4 Stellen) | Asbest nicht nachgewiesen | |
