## Bericht über die Schadstoffunter- suchung (Schadstoffkataster)

**Gebäude HD, HE u. HF der Bergischen Uni-  
versität Wuppertal (BUW), Campus Haspel,  
Pauluskirchstraße 7, 42285 Wuppertal**

| <b>Stand:</b> | <b>13.03.2024</b> |

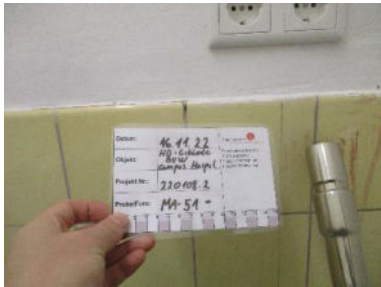
| Proben-Nr. | Gebäude, Etage, Raum | Einbausituation | Produkt | Befund | Foto |
|---|---|---|---|---|---|
| 220108.2-MA-51 | Gebäude HD, KG, Raum 003a, Abstellraum | Verfugungen von Wandfliesen | Fugenfüller | Asbest nicht nachgewiesen | |

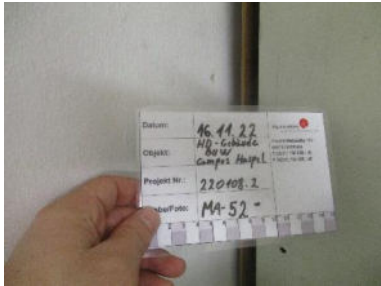
| Proben-Nr. | Gebäude, Etage, Raum | Einbausituation | Produkt | Befund | Foto |
|---|---|---|---|---|---|
| 220108.2-MA-52 | Gebäude HD, KG, Raum 003, Abstellraum | Massivwand | Putz (Mischprobe aus 4 Stellen) | Asbest nicht nachgewiesen | |

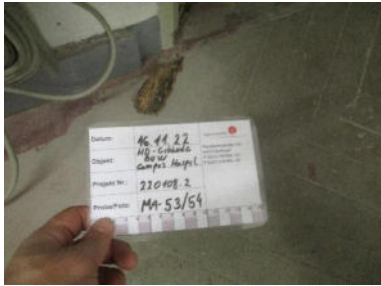
| Proben-Nr. | Gebäude, Etage, Raum | Einbausituation | Produkt | Befund | Foto |
|---|---|---|---|---|---|
| 220108.2-MA-53 | Gebäude HD, KG, Raum 01.12, | Parkettboden | Kleber | Asbest nicht nachgewiesen | |
| 220108.2-MA-54 | Telefonverteiler | | | <b>Benzo[a]pyren:</b><br><b>170 mg/kg</b><br><br><b>Σ PAK (EPA):</b><br><b>2.317,30 mg/kg</b> | |

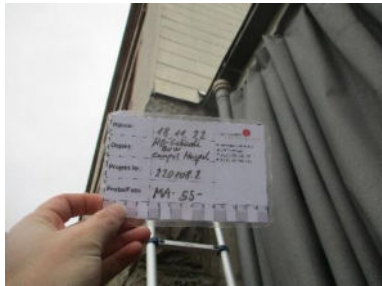
| Nr. | Fotodokumentation | Fundstelle, Beschreibung und Bewertung |
|---|---|---|
| AF5 | <p>Foto 6.5:<br/>asbesthaltige Faserplatten als Fassadenverkleidung,<br/>Gebäude HD, EG, Außenfassade</p> | <p><b>asbesthaltige Faserplatte als Fassadenverkleidung (fest gebundenes Asbestprodukt)</b></p> <p>In der Materialprobe der Faserplatte der Fassadenverkleidung (EG) an dem <b>Gebäude HD</b> wurden Asbestfasern nachgewiesen. Analytisch wurde Chrysotilasbest nachgewiesen.</p> <p>Bei baulichen Eingriffen z. B. im Rahmen von Abbrucharbeiten sind Arbeitsschutzmaßnahmen zu ergreifen. Die Vorgaben der GefStoffV sowie der TRGS 519 sind bei den ASI-Arbeiten zu beachten.</p> <p>Der Ausbau der Materialien darf ausschließlich von fachkundigem Personal durchgeführt werden. Die Asbestabfälle sind als gefährlicher Abfall ordnungsgemäß zu entsorgen.</p> |

| Proben-Nr. | Gebäude, Etage, Raum | Einbausituation | Produkt | Befund | Foto |
|---|---|---|---|---|---|
| 220108.2-MA-55 | Gebäude HD, EG, Außenfassade | Fassadenverkleidung | Faserplatte | Chrysotilasbest nachgewiesen, Asbestmassenanteil ca. 1 % bis 5 % | |

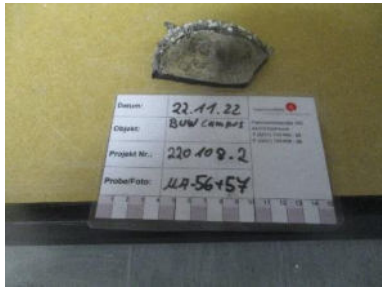
| Proben-Nr. | Etage, Raum | Einbausituation | Produkt | Befund | Foto |
|---|---|---|---|---|---|
| 220108.2-MA-56 | Gebäude HD, KG, Raum 006, | Fußboden (MP von KB-1) | Abdichtung | Asbest nicht nachgewiesen | |

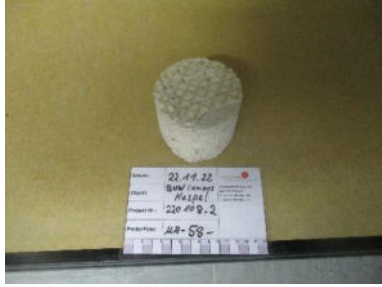
| Proben-Nr. | Etage, Raum | Einbausituation | Produkt | Befund | Foto |
|---|---|---|---|---|---|
| 220108.2-MA-58 | Gebäude HD, KG, Raum 006, WC-Herren | Fußboden (MP von KB-1) | Kleber | Asbest nicht nachgewiesen | |

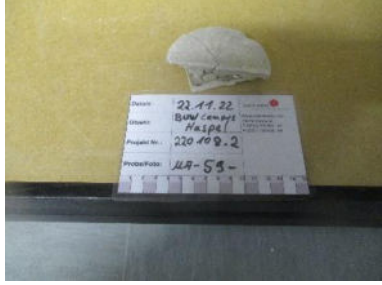
| Proben-Nr. | Etage, Raum | Einbausituation | Produkt | Befund | Foto |
|---|---|---|---|---|---|
| 220108.2-MA-59 | Gebäude HD, EG, Flur | Fußboden (MP von KB-2) | Kleber | Asbest nicht nachgewiesen | |

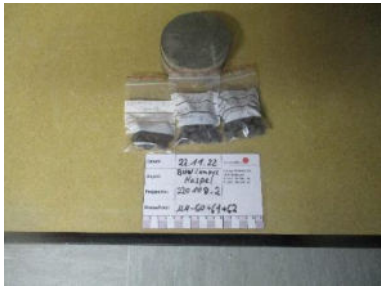
| Proben-Nr. | Etage, Raum | Einbausituation | Produkt | Befund | Foto |
|---|---|---|---|---|---|
| 220108.2-MA-60 | Gebäude HD, EG, Raum 0.02 | Fußboden (MP von KB-4) | Schüttung | Asbest nicht nachgewiesen | |

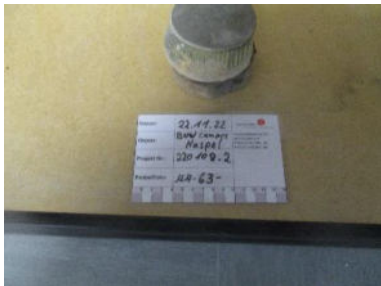
| Proben-Nr. | Etage, Raum | Einbausituation | Produkt | Befund | Foto |
|---|---|---|---|---|---|
| 220108.2-MA-63 | Gebäude HD, EG, Raum 0.02 | Fußboden (MP von KB-4) | Kleber | Asbest nicht nachgewiesen | |

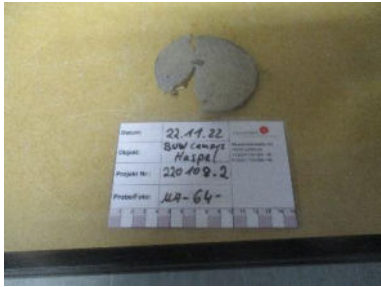
| Proben-Nr. | Etage, Raum | Einbausituation | Produkt | Befund | Foto |
|---|---|---|---|---|---|
| 220108.2-MA-64 | Gebäude HD, EG, Raum 0.02 | Fußboden (MP von KB-4) | Abdichtung | Asbest nicht nachgewiesen | |

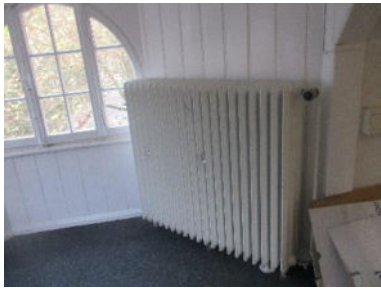
| Proben-Nr. | Etage, Raum | Einbausituation | Produkt | Befund | Foto |
|---|---|---|---|---|---|
| ohne Be-<br>probung | verteilt in dem<br>Gebäude HE | Rippenheizkörper<br>per alte Bauart | Dichtungen<br>zwischen den<br>Rippen-Seg-<br>menten | <b>schwach gebun-<br/>denes Asbest-<br/>produkt</b><br>(visuelle Einstu-<br>fung) | |

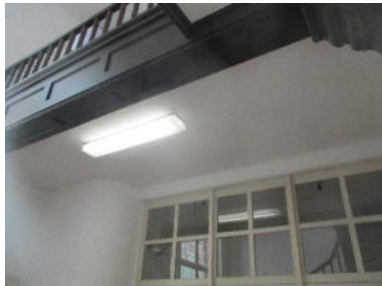
| Proben-Nr. | Etage, Raum | Einbausituation | Produkt | Befund | Foto |
|---|---|---|---|---|---|
| ohne Be-<br>probung | verteilt in dem<br>Gebäude HE | Deckenleuch-<br>ten | Tränkmittel in<br>Kleinkonden-<br>satoren | <b>ggf. PCB-haltige<br/>Kondensatoren</b><br>(visuelle Einstu-<br>fung) | |

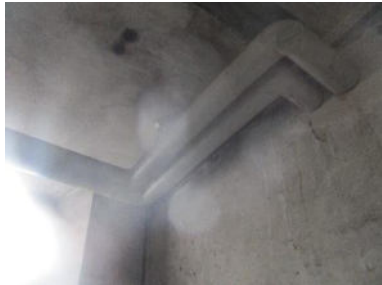
| Proben-Nr. | Etage, Raum | Einbausituation | Produkt | Befund | Foto |
|---|---|---|---|---|---|
| ohne Be-<br>probung | im Kellerbe-<br>reich des Ge-<br>bäudes HE | Rohrleitung | Isolierung aus<br>Künstlichen<br>Mineralfasern<br>alter Bauart | <b>Kat. 1B (krebs-<br/>erzeugend)<br/>aufgrund des<br/>Baujahres vor<br/>1996</b><br>(visuelle Einstu-<br>fung) | |

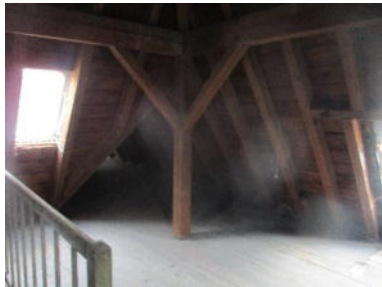
| Proben-Nr. | Etage, Raum | Einbausituation | Produkt | Befund | Foto |
|---|---|---|---|---|---|
| ohne Be-<br>probung | Gebäude HE,<br>Dach | Dachstuhl,<br>Dachkonstruk-<br>tion,<br>Boden | Holz | <b>AIII/IV-Holz</b><br>(visuelle Einstu-<br>fung) | |

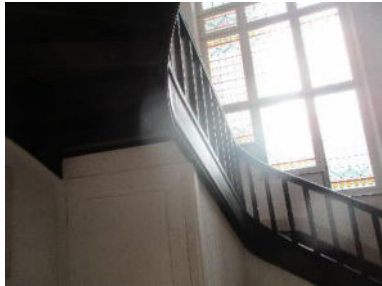
| Proben-Nr. | Etage, Raum | Einbausituation | Produkt | Befund | Foto |
|---|---|---|---|---|---|
| ohne Be-<br>probung | Gebäude HE,<br>Treppenhaus | gesamtes<br>Treppenhaus | Holz | <b>A III/IV -Holz</b><br>(visuelle Einstu-<br>fung) | |

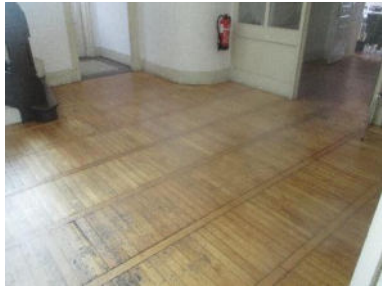
| Proben-Nr. | Etage, Raum | Einbausituation | Produkt | Befund | Foto |
|---|---|---|---|---|---|
| ohne Be-<br>probung | Gebäude HE,<br>EG | Parkettboden | Holz | <b>A III/IV -Holz</b><br>(visuelle Einstu-<br>fung) | |

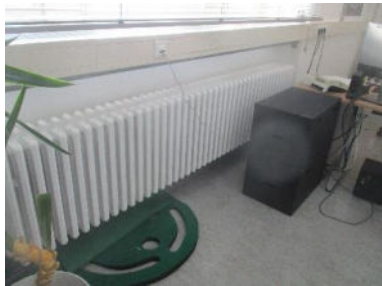
| Proben-Nr. | Etage, Raum | Einbausituation | Produkt | Befund | Foto |
|---|---|---|---|---|---|
| ohne Be-<br>probung | verteilt in dem<br>Gebäude HD | Rippenheizkör-<br>per alter Bauart | Dichtungen<br>zwischen den<br>Rippen-Seg-<br>menten | <b>schwach gebun-<br/>denes Asbest-<br/>produkt</b> (visuelle<br>Einstufung) | |

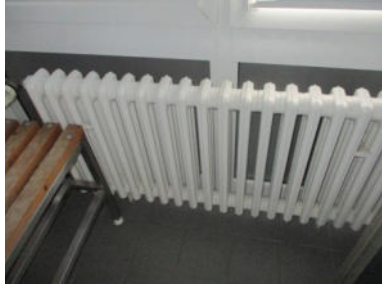
| Proben-Nr. | Etage, Raum | Einbausituation | Produkt | Befund | Foto |
|---|---|---|---|---|---|
| ohne Be-<br>probung | verteilt in dem<br>Gebäude HF | Rippenheizkör-<br>per alter Bauart | Dichtungen<br>zwischen den<br>Rippen-Seg-<br>menten | <b>schwach gebun-<br/>denes Asbest-<br/>produkt</b> (visuelle<br>Einstufung) | |

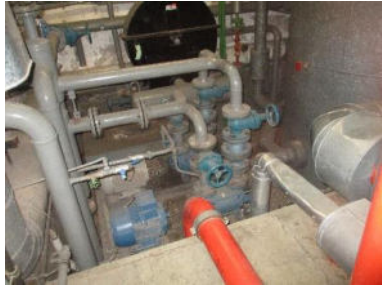
| Proben-Nr. | Etage, Raum | Einbausituation | Produkt | Befund | Foto |
|---|---|---|---|---|---|
| ohne Be-<br>probung | Gebäude HD,<br>KG,<br>Heizungszent-<br>rale | Flansche zwi-<br>schen Rohrlei-<br>tungen | asbesthaltige<br>Flachdichtun-<br>gen | <b>schwach gebun-<br/>denes Asbest-<br/>produkt</b><br>(visuelle Einstu-<br>fung) | |

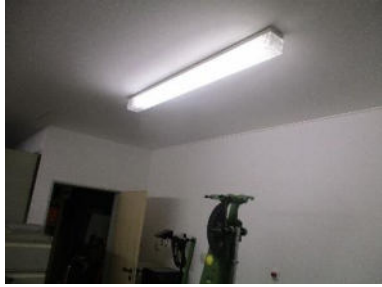
| Proben-Nr. | Etage, Raum | Einbausituation | Produkt | Befund | Foto |
|---|---|---|---|---|---|
| ohne Be-<br>probung | verteilt in dem<br>Gebäude HD | Deckenleuch-<br>ten | Tränkmittel in<br>Kleinkondens-<br>atoren | <b>ggf. PCB-haltige<br/>Kondensatoren</b><br>(visuelle Einstu-<br>fung) | |

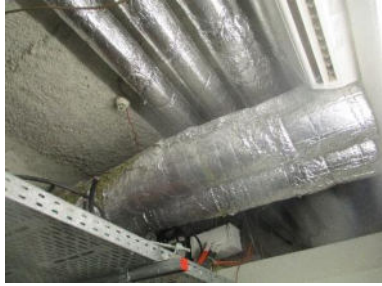
| Proben-Nr. | Etage, Raum | Einbausituation | Produkt | Befund | Foto |
|---|---|---|---|---|---|
| ohne Be-<br>probung | verteilt in dem<br>Gebäude HD | Rohrleitung | Isolierung aus<br>Künstlichen<br>Mineralfasern<br>alter Bauart | <b>Kat. 1B (krebs-<br/>erzeugend)</b><br>aufgrund des<br>Baujahres vor<br>1996 (visuelle<br>Einstufung) | |

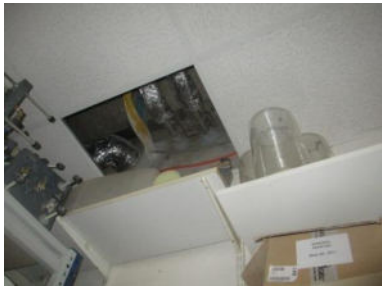
| Proben-Nr. | Etage, Raum | Einbausituation | Produkt | Befund | Foto |
|---|---|---|---|---|---|
| ohne Be-<br>probung | im Gebäude<br>HD | Abhangdecke<br>(System OWA<br>o.a.) | Akustikde-<br>ckenplatten<br>aus künstliche<br>Mineralfasern<br>alter Bauart | <b>Kat. 1B-Stoff<br/>(krebserzeu-<br/>gend)</b><br>aufgrund des<br>Baujahres vor<br>1996 (visuelle<br>Einstufung) | |

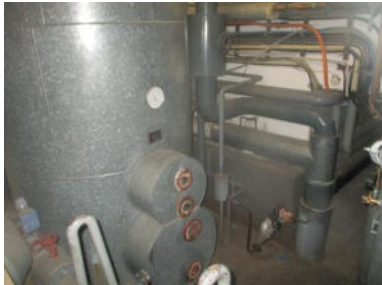
| Proben-Nr. | Etage, Raum | Einbausituation | Produkt | Befund | Foto |
|---|---|---|---|---|---|
| ohne Be-<br>probung | Gebäude HD,<br>KG | Anlagen | Isolierung aus<br>Künstlichen<br>Mineralfasern<br>alter Bauart<br>mit Blech-Um-<br>mantelung | <b>Kat. 1B (krebs-<br/>erzeugend)</b><br>aufgrund des<br>Baujahres vor<br>1996 (visuelle<br>Einstufung) | |

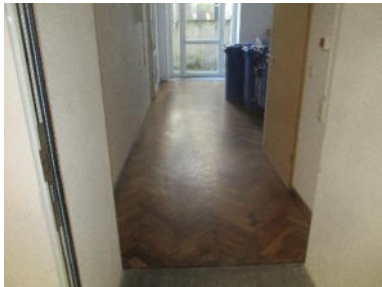
| Proben-Nr. | Etage, Raum | Einbausituation | Produkt | Befund | Foto |
|---|---|---|---|---|---|
| ohne Be-<br>probung | Gebäude HD,<br>KG | Parkettboden | Holz | <b>AIII-Holz</b><br>(visuelle Einstu-<br>fung) | |

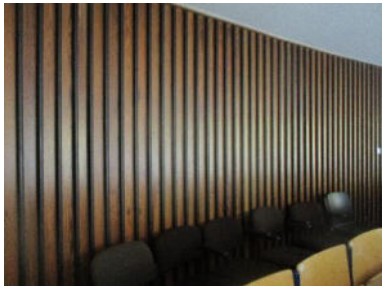
| Proben-Nr. | Etage, Raum | Einbausituation | Produkt | Befund | Foto |
|---|---|---|---|---|---|
| ohne Be-<br>probung | Gebäude HD,<br>3. OG,<br>Raum 3.35b | Wandverklei-<br>dung | Holz | <b>AIII-Holz</b><br>(visuelle Einstu-<br>fung) | |

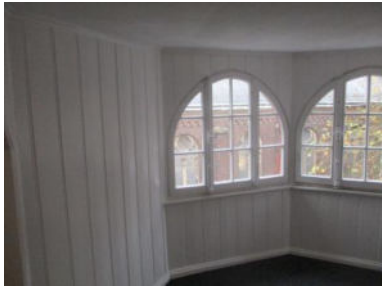
| Proben-Nr. | Etage, Raum | Einbausituation | Produkt | Befund | Foto |
|---|---|---|---|---|---|
| ohne Be-<br>probung | Gebäude HE | Wandverklei-<br>dung | Holz | <b>AIII-Holz</b><br>(visuelle Einstu-<br>fung) | |

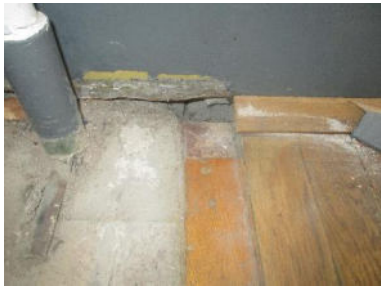
| Proben-Nr. | Etage, Raum | Einbausituation | Produkt | Befund | Foto |
|---|---|---|---|---|---|
| ohne Be-<br>probung | Gebäude HD,<br>1. OG – EG,<br>Treppenhaus | Dielenboden | Holz | <b>AIII-Holz</b><br>(visuelle Einstufung) | |

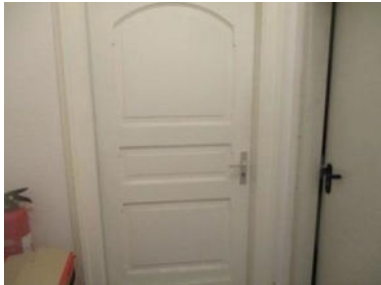
| Proben-Nr. | Etage, Raum | Einbausituation | Produkt | Befund | Foto |
|---|---|---|---|---|---|
| ohne Be-<br>probung | Gebäude HE | Türen | Holz | <b>AIII-Holz</b><br>(visuelle Einstufung) | |

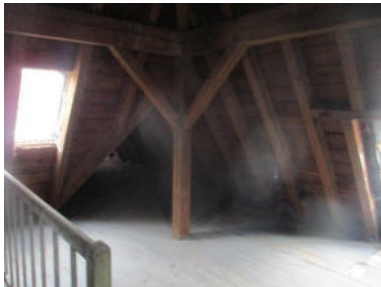
| Proben-Nr. | Etage, Raum | Einbausituation | Produkt | Befund | Foto |
|---|---|---|---|---|---|
| ohne Be-<br>probung | Gebäude HE | Dachstuhl | Holz | <b>AIV-Holz</b><br>(visuelle Einstufung) | |

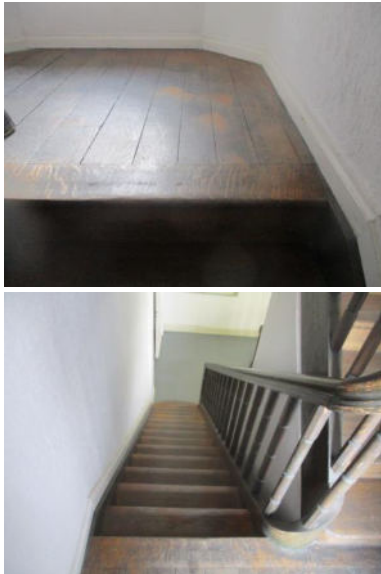
| Proben-Nr. | Etage, Raum | Einbausituation | Produkt | Befund | Foto |
|---|---|---|---|---|---|
| ohne Be-<br>probung | Gebäude HE,<br>HD | Treppen, Ge-<br>länder | Holz | <b>AIV-Holz</b><br>(visuelle Einstufung) | |

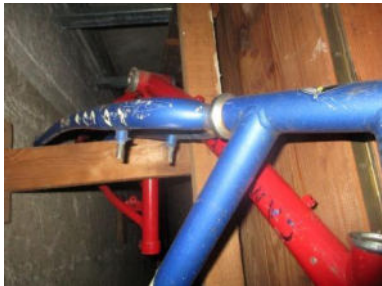
| Proben-Nr. | Etage, Raum | Einbausituation | Produkt | Befund | Foto |
|---|---|---|---|---|---|
| ohne Be-<br>probung | Gebäude HD | Deckenkon-<br>struktion | Holz | <b>AIV-Holz</b><br>(visuelle Einstu-<br>fung) | |

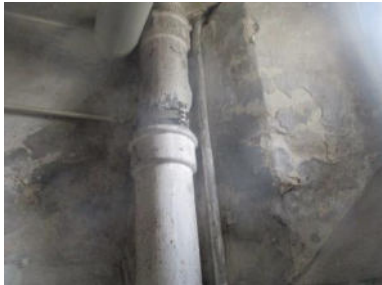
| Proben-Nr. | Etage, Raum | Einbausituation | Produkt | Befund | Foto |
|---|---|---|---|---|---|
| ohne Be-<br>probung | Gebäude HE,<br>KG | Rohrleitung | Asbestzement | <b>fest gebundenes<br/>Asbestprodukt</b><br>(visuelle Einstu-<br>fung) | |

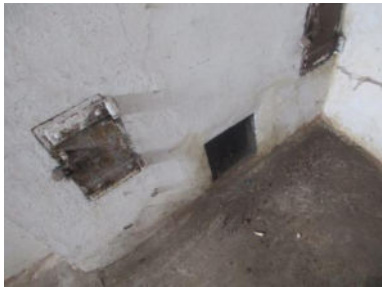
| Proben-Nr. | Etage, Raum | Einbausituation | Produkt | Befund | Foto |
|---|---|---|---|---|---|
| ohne Be-<br>probung | Gebäude HE | Kaminklappe | ggf. asbesthal-<br>tige Dichtun-<br>gen | <b>schwach gebun-<br/>denes Asbest-<br/>produkt</b><br>(visuelle Einstu-<br>fung) | |

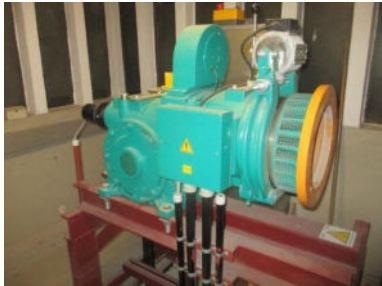
| Proben-Nr. | Etage, Raum | Einbausituation | Produkt | Befund | Foto |
|---|---|---|---|---|---|
| ohne Be-<br>probung | Gebäude HD | Aufzugsanlage | ggf. asbesthal-<br>tige Bremsbe-<br>läge | <b>schwach gebun-<br/>denes Asbest-<br/>produkt</b><br>(visuelle Einstu-<br>fung) | |

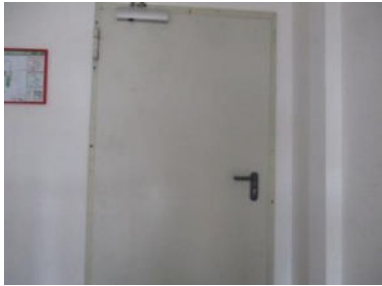
| Proben-Nr. | Etage, Raum | Einbausituation | Produkt | Befund | Foto |
|---|---|---|---|---|---|
| ohne Be-<br>probung | Gebäude HE | FH-Tür | asbesthaltige<br>Pappen im<br>Türschlossbe-<br>reich | <b>schwach gebun-<br/>denes Asbest-<br/>produkt</b> (visuelle<br>Einstufung) | |

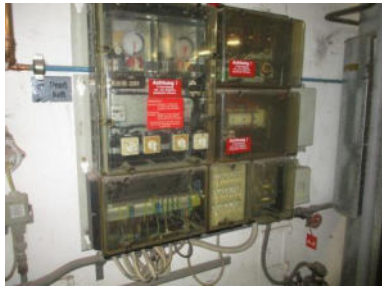
| Proben-Nr. | Etage, Raum | Einbausituation | Produkt | Befund | Foto |
|---|---|---|---|---|---|
| ohne Be-<br>probung | Gebäude HD | NH-Sicherung | Dichtungen<br>zwischen dem<br>Sicherungs-<br>körper | <b>schwach gebun-<br/>denes Asbest-<br/>produkt</b> (visuelle<br>Einstufung) | |

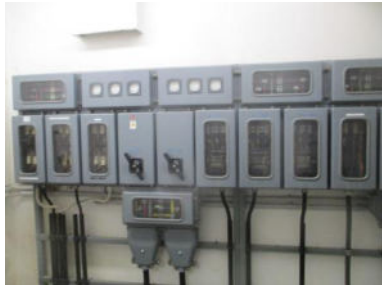
| Proben-Nr. | Etage, Raum | Einbausituation | Produkt | Befund | Foto |
|---|---|---|---|---|---|
| ohne Be-<br>probung | Gebäude HF | NH-Sicherung | Dichtungen<br>zwischen dem<br>Sicherungs-<br>körper | <b>schwach gebun-<br/>denes Asbest-<br/>produkt</b> (visuelle<br>Einstufung) | |

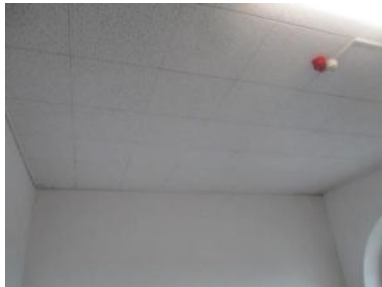
| Proben-Nr. | Etage, Raum | Einbausituation | Produkt | Befund | Foto |
|---|---|---|---|---|---|
| ohne Be-<br>probung | Gebäude HE | Abhangdecke<br>(System OWA<br>o.a.) | Akustikde-<br>ckenplatten<br>aus künstliche<br>Mineralfasern<br>alter Bauart | <b>Kat. 1B-Stoff<br/>(krebserzeu-<br/>gend)</b><br>aufgrund des<br>Baujahres vor<br>1996 (visuelle<br>Einstufung) | |

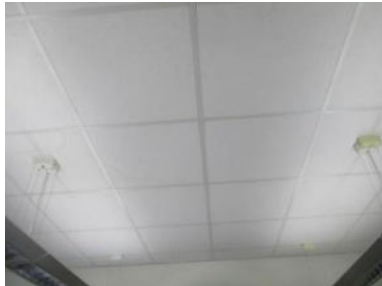
| Proben-Nr. | Etage, Raum | Einbausituation | Produkt | Befund | Foto |
|---|---|---|---|---|---|
| ohne Be-<br>probung | Gebäude HF | Abhangdecke<br>(System OWA<br>o.a.) | Akustikde-<br>ckenplatten<br>aus künstliche<br>Mineralfasern<br>alter Bauart | <b>Kat. 1B-Stoff<br/>(krebserzeu-<br/>gend)</b><br>aufgrund des<br>Baujahres vor<br>1996 (visuelle<br>Einstufung) | |

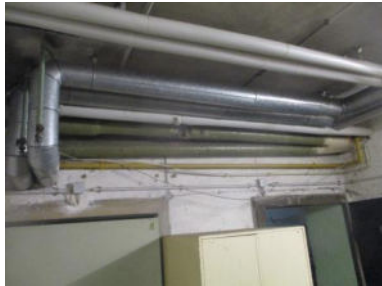
| Proben-Nr. | Etage, Raum | Einbausituation | Produkt | Befund | Foto |
|---|---|---|---|---|---|
| ohne Be-<br>probung | Gebäude HE | an Rohrleitun-<br>gen | Dämmung aus<br>Künstlichen<br>Mineralfasern<br>alter Bauart<br>mit Blech-<br>/PVC-Ummann-<br>telung | <b>Kat. 1B-Stoff<br/>(krebserzeu-<br/>gend)</b><br>aufgrund des<br>Baujahres vor<br>1996 (visuelle<br>Einstufung) | |

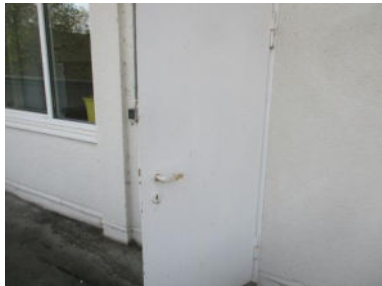
| Proben-Nr. | Etage, Raum | Einbausituation | Produkt | Befund | Foto |
|---|---|---|---|---|---|
| ohne Be-<br>probung | HD | FH-Tür | asbesthaltige<br>Pappen im<br>Türschlossbe-<br>reich | <b>schwach gebun-<br/>denes Asbest-<br/>produkt</b> (visuelle<br>Einstufung) | |

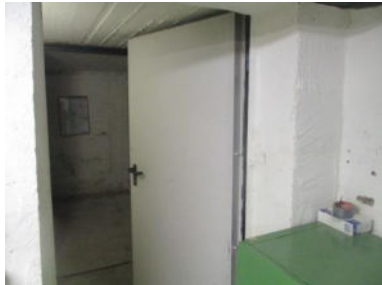
| Proben-Nr. | Etage, Raum | Einbausituation | Produkt | Befund | Foto |
|---|---|---|---|---|---|
| ohne Be-<br>probung | HF | FH-Tür | asbesthaltige<br>Pappen im<br>Türschlossbe-<br>reich | <b>schwach gebun-<br/>denes Asbest-<br/>produkt</b> (visuelle<br>Einstufung) | |

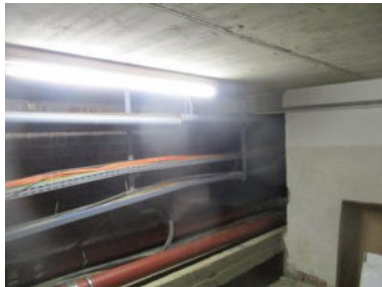
| Proben-Nr. | Etage, Raum | Einbausituation | Produkt | Befund | Foto |
|---|---|---|---|---|---|
| ohne Be-<br>probung | HF | Deckenleuch-<br>ten | Tränkmittel in<br>Kleinkonden-<br>satoren | <b>ggf. PCB-haltige<br/>Kondensatoren</b><br>(visuelle Einstu-<br>fung) | |

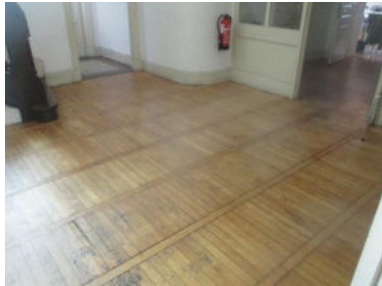
| Proben-Nr. | Etage, Raum | Einbausituation | Produkt | Befund | Foto |
|---|---|---|---|---|---|
| ohne Be-<br>probung | HE | unter Parkett-<br>boden | Kleber | <b>ggf. PAK</b> (visu-<br>elle Einstufung) | |

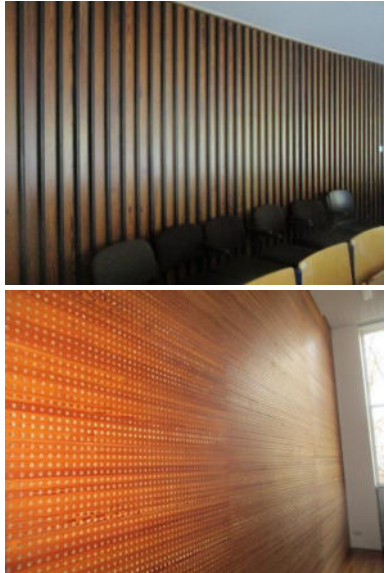
| Proben-Nr. | Etage, Raum | Einbausituation | Produkt | Befund | Foto |
|---|---|---|---|---|---|
| ohne Be-<br>probung | HD | hinter Holz-<br>wandverklei-<br>dung | Dämmung aus<br>Künstlichen<br>Mineralfasern<br>alter Bauart | <b>Kat. 1B-Stoff<br/>(krebserzeu-<br/>gend)</b><br>aufgrund des<br>Baujahres vor<br>1996 (visuelle<br>Einstufung) | |
