## Bericht über die Schadstoffunter- suchung (Schadstoffkataster)

### **Gebäude FB, FC und FME der Bergi- schen Universität Wuppertal (BUW)**

| <b>Stand:</b> | <b>21.09.2023</b> |

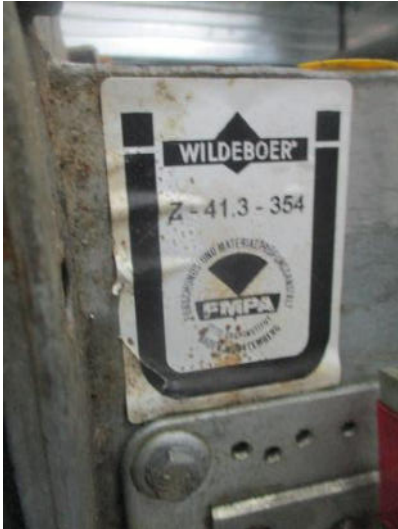
| Nr. | Fotodokumentation | Fundstelle, Beschreibung und Bewertung |
|---|---|---|
| AS2 | <p>Foto 6.2:<br/>Brandschutzklappe mit asbesthaltigen Bauteilen</p> | <p><b>Brandschutzklappen mit asbesthaltigen Bauteilen (schwach gebundenes Asbestprodukt)</b></p> <p>In dem <b>Gebäude FME</b> wurde eine Brandschutzklappe angetroffen, die asbesthaltige Bauteile enthält.</p> <p>Gemäß Asbestrichtlinie sind intakte Brandschutzklappen in die Dringlichkeitsstufe III einzustufen. Somit ist eine Neubewertung langfristig erforderlich (in Abständen von höchstens fünf Jahren). Die Einstufung in die Dringlichkeitsstufe III gemäß Asbestrichtlinie basiert auf Untersuchungen von Schumm/Beutler aus dem Jahr 1989 an 10 Jahre alten Brandschutzklappen mit intaktem Klappenblatt und leichten Beschädigungen an der Litafllexdichtung.</p> <p>Bedingt durch Alterungsprozesse ist davon auszugehen, dass die Freisetzung von Asbestfasern der Anschlagdichtung im Lüftungssystem zunimmt. Somit ist die Untersuchung von Schumm/Beutler aus dem Jahre 1989 nicht mehr ohne weiteres allgemein auf alle Brandschutzklappen übertragbar. Die Neubewertung bzw. die Gefährdungsabschätzung muss daher als Einzelbeurteilung nach anderen Kriterien vorgenommen werden.</p> <p>Für eine aktuelle Gefährdungsbeurteilung spielen folgende Punkte eine maßgebliche Rolle:</p> <ul style="list-style-type: none"> <li>- Alter und baulicher Zustand der Brandschutzklappen</li> <li>- Messbefunde (Faserfreisetzungsrates im Normalbetrieb bei geöffnetem Klappenblatt und bei der wiederkehrend durchzuführenden Funktionsprüfung).</li> </ul> |

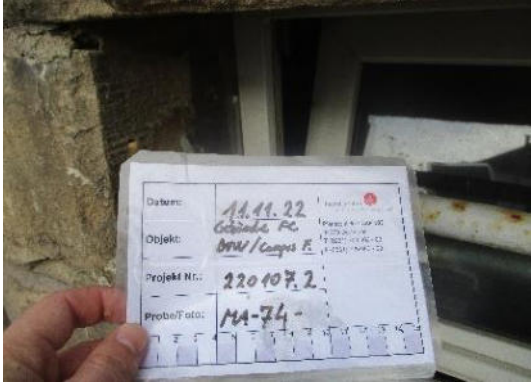
| Nr. | Fotodokumentation | Fundstelle, Beschreibung und Bewertung |
|---|---|---|
| PCB2 | <p>Foto 6.14:<br/> PCB-haltige Fugendichtmasse zwischen Fensterrahmen und Naturstein, EG, Außenbereich, <b>Gebäude FC</b></p> | <p><b>PCB-haltige Fugendichtmasse (Sekundärquelle) zwischen Fensterrahmen und Naturstein (Außenbereich)</b></p> <p>In der entnommenen Materialprobe der Fugenmasse zwischen dem Fensterrahmen und dem Naturstein im EG des <b>Gebäudes FC</b> wurde ein PCB-Gehalt von 53,65 mg/kg analytisch ermittelt.</p> <p>Das Kongenerenmuster entspricht dem Clophen-Typ A60.</p> <p>Die Fugendichtmasse ist daher als mäßig kontaminierte Sekundärquelle einzustufen.</p> |

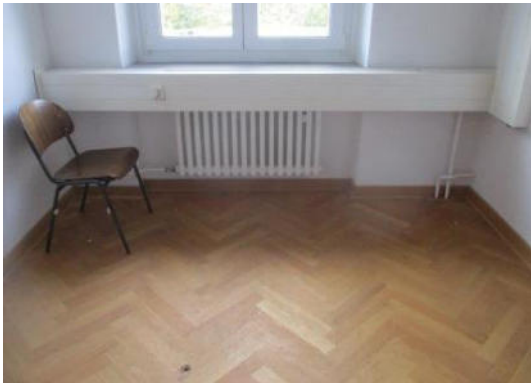
| Nr. | Fotodokumentation | Fundstelle, Beschreibung und Bewertung |
|---|---|---|
| PAK<br>1 | <p>Fotos 6.15:<br/> ggf. PAK-haltiger Kleber unter Parkettboden, Gebäude FC</p> | <p><b>ggf. PAK-haltiger Teerkleber unter Parkettboden</b></p> <p>Es kann nicht ausgeschlossen werden, dass der Kleber unter den Parkettböden in dem <b>Gebäude FC</b> teerhaltig ist.</p> <p>Die Einstufung erfolgte visuell.</p> <p>Das Material ist als Gefahrstoff einzustufen.</p> |

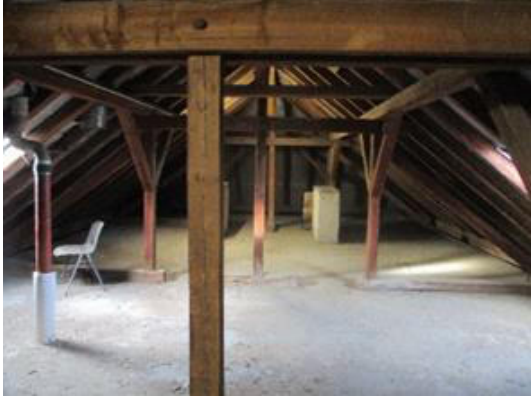
| Nr. | Fotodokumentation | Fundstelle, Beschreibung und Bewertung |
|---|---|---|
| AH1 | <p>Foto 6.17:<br/>Dachstuhl aus Holz, Gebäude FC</p> | <p><b>Dachstuhl aus Altholz</b><br/> Der Dachstuhl des <b>Gebäudes FC</b> besteht aus Holz.<br/> Die Einstufung erfolgte visuell als AIV-Holz.</p> |

Bei der Festlegung des Entsorgungsweges für die vorhandenen Althölzer ist die Altholzverordnung zu beachten; die Zuordnung des Altholzes zu den Altholzkategorien erfolgt dabei herkunftsbezogen. So sind z. B. Konstruktionshölzer, Fenster, Dachsparren, Holzfachwerk, imprägnierte Bauhölzer, Außentüren und Bau- und Abbruchholz mit schädlichen Verunreinigungen als Altholz der Kategorie A IV zu entsorgen.

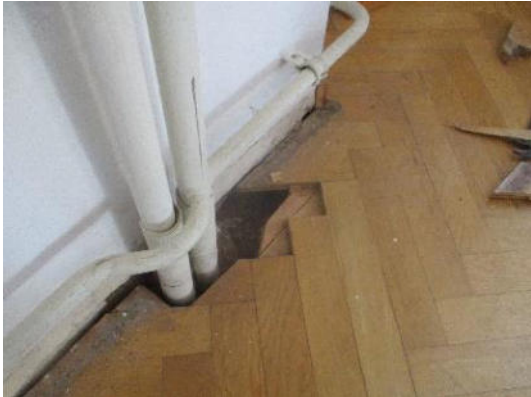
| Nr. | Fotodokumentation | Fundstelle, Beschreibung und Bewertung |
|---|---|---|
| AH2 | <p>Foto 6.18:<br/>Parkett bzw. Dielenboden, Gebäude FC</p> | <p><b>Böden aus Holz</b><br/> Die Böden in dem <b>Gebäude FC</b> bestehen aus Parkett bzw. aus Dielenböden.<br/> Die Einstufung erfolgte visuell als AIII/AIV-Holz.</p> |

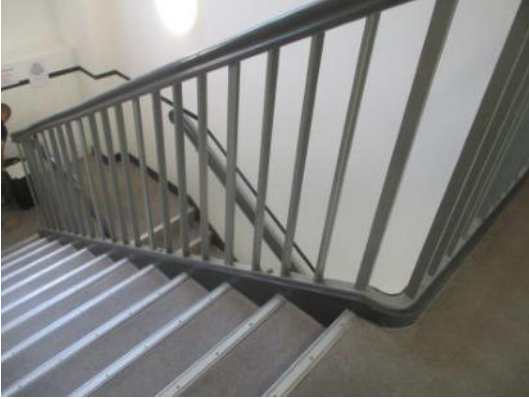
| Nr. | Fotodokumentation | Fundstelle, Beschreibung und Bewertung |
|---|---|---|
| AH4 | | <b>Geländer aus Holz</b><br>Das Geländer in dem Treppenhaus des <b>Gebäudes FME</b> besteht aus Holz.<br>Die Einstufung erfolgte visuell als AIII/AIV-Holz. |

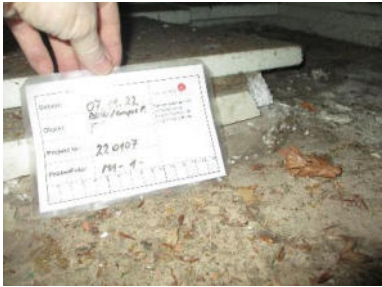
| Proben-Nr. | Etage, Raum | Einbausituation | Produkt | Befund | Foto |
|---|---|---|---|---|---|
| 220107-MA-1 | Gebäude FB, DG | Dachboden | Styropor | Hexabromcyclo-dodecan (HBCDD): 5.460 mg/kg | |

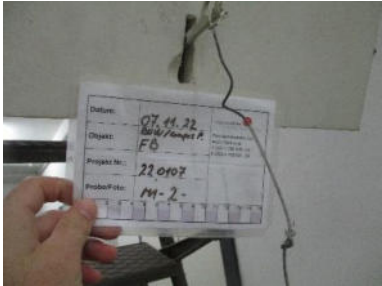
| Proben-Nr. | Etage, Raum | Einbausituation | Produkt | Befund | Foto |
|---|---|---|---|---|---|
| 220107-MA-2 | Gebäude FB, EG, Flur 15 | Dachluke | Faserplatte | Asbest nicht nachgewiesen | |

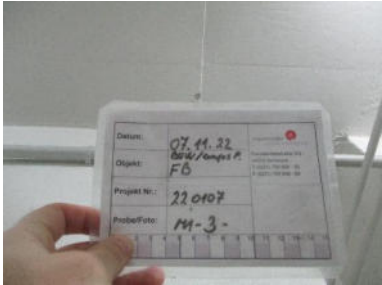
| Proben-Nr. | Etage, Raum | Einbausituation | Produkt | Befund | Foto |
|---|---|---|---|---|---|
| 220107-MA-3 | Gebäude FB, EG, Flur 15 | Decke | Feinputz (Mischprobe aus 3 Stellen) | Spuren von Amphibolasbest (Tremolit) nachgewiesen | |

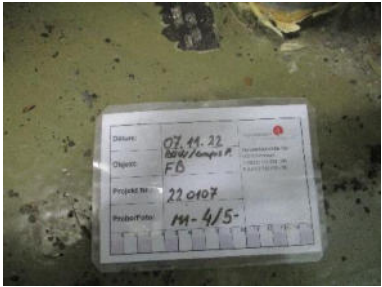
| Proben-Nr. | Etage, Raum | Einbausituation | Produkt | Befund | Foto |
|---|---|---|---|---|---|
| 220107-MA-4 | Gebäude FB, EG, Hausanschluss 3 | Boden | Anstrich | PCB ges.: 13,15 mg/kg | |

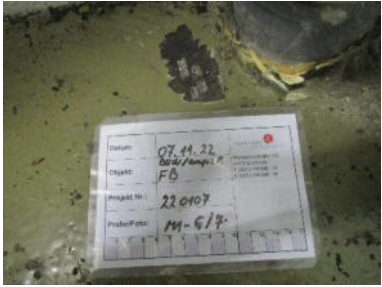
| Proben-Nr. | Etage, Raum | Einbausituation | Produkt | Befund | Foto |
|---|---|---|---|---|---|
| 220107-MA-6 | Gebäude FB, EG, Hausanschluss 3 | Boden | Gussasphalt | Benzo[a]pyren: < 0,05 mg/kg<br><br>Σ PAK (EPA): 2,02 mg/kg | |

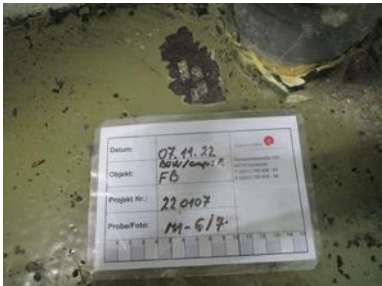
| Proben-Nr. | Etage, Raum | Einbausituation | Produkt | Befund | Foto |
|---|---|---|---|---|---|
| 220107-MA-7 | Gebäude FB, EG, Hausanschluss 3 | Boden | Gussasphalt | Asbest nicht nachgewiesen | |

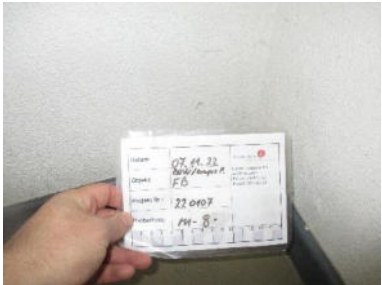
| Proben-Nr. | Etage, Raum | Einbausituation | Produkt | Befund | Foto |
|---|---|---|---|---|---|
| 220107-MA-8 | Gebäude FB, EG, Flur 15 | Massivwand | Putz (Mischprobe aus 4 Stellen) | Asbest nicht nachgewiesen | |

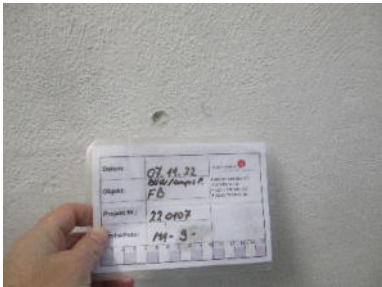
| Proben-Nr. | Etage, Raum | Einbausituation | Produkt | Befund | Foto |
|---|---|---|---|---|---|
| 220107-MA-9 | Gebäude FB, EG, Hausanschluss 3, Raum 8 | Massivwand | Putz (Mischprobe aus 4 Stellen) | Asbest nicht nachgewiesen | |

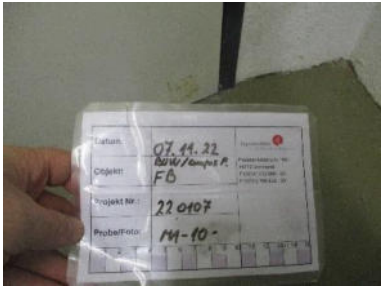
| Proben-Nr. | Etage, Raum | Einbausituation | Produkt | Befund | Foto |
|---|---|---|---|---|---|
| 220107-MA-10 | Gebäude FB, EG, Hausanschluss 3 | Tür | Anstrich | PCB ges.: nicht berechenbar | |

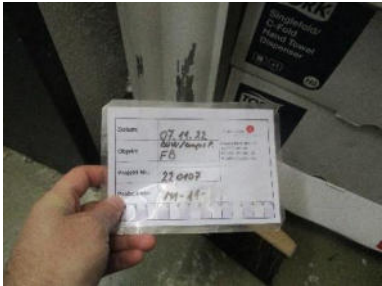
| Proben-Nr. | Etage, Raum | Einbausituation | Produkt | Befund | Foto |
|---|---|---|---|---|---|
| 220107-MA-11 | Gebäude FB, EG, Lager 6 | Heizkörper | Anstrich | PCB ges.: nicht berechenbar | |

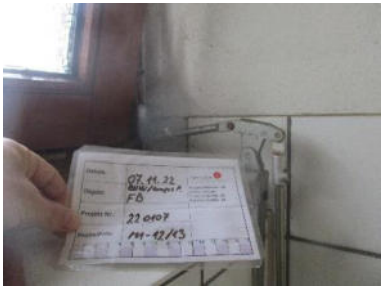
| Proben-Nr. | Etage, Raum | Einbausituation | Produkt | Befund | Foto |
|---|---|---|---|---|---|
| 220107-MA-12 | Gebäude FB, EG, WC D/H 10 | Wandfliesen | Fugenmasse | Asbest nicht nachgewiesen | |

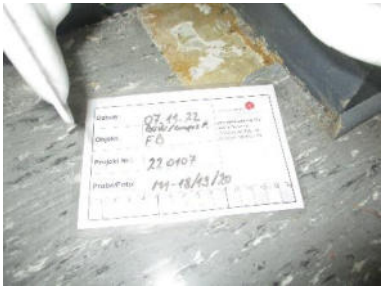
| Proben-Nr. | Etage, Raum | Einbausituation | Produkt | Befund | Foto |
|---|---|---|---|---|---|
| 220107-MA-18 | Gebäude FB, EG, Besprechungsraum 12 | Boden | Ausgleichsmasse | Asbest nicht nachgewiesen | |

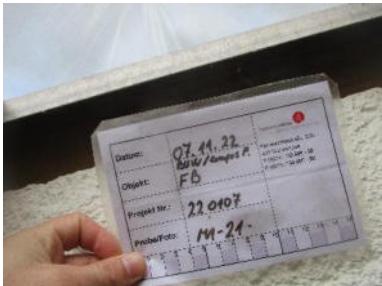
| Proben-Nr. | Etage, Raum | Einbausituation | Produkt | Befund | Foto |
|---|---|---|---|---|---|
| 220107-MA-21 | Gebäude FB, EG, Außenbereich | Fuge unter Fensterbank | dauerelastische Fuge | PCB ges.: 0,60 mg/kg | |

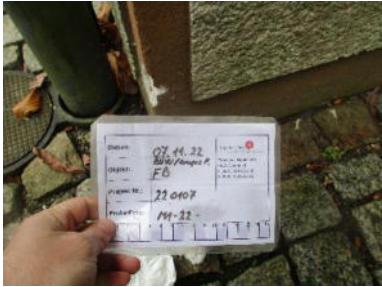
| Proben-Nr. | Etage, Raum | Einbausituation | Produkt | Befund | Foto |
|---|---|---|---|---|---|
| 220107-MA-22 | Gebäude FB, EG, Außenbereich | Außenwand | Außenputz, braun (Mischprobe aus 4 Stellen) | Asbest nicht nachgewiesen | |

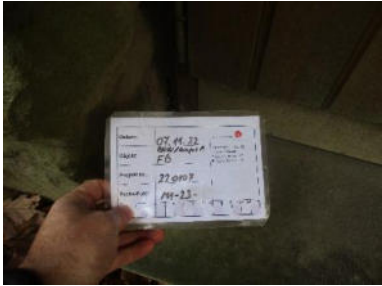
| Proben-Nr. | Etage, Raum | Einbausituation | Produkt | Befund | Foto |
|---|---|---|---|---|---|
| 220107-MA-23 | Gebäude FB, EG, Außenbereich | Fuge zwischen Holztür und Naturstein | dauerelastische Fuge | PCB ges.: 1,85 mg/kg | |

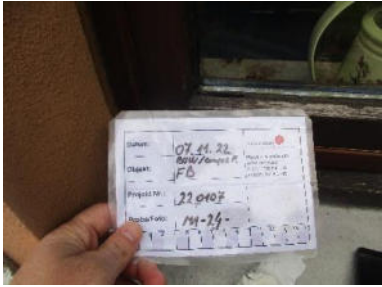
| Proben-Nr. | Etage, Raum | Einbausituation | Produkt | Befund | Foto |
|---|---|---|---|---|---|
| 220107-MA-24 | Gebäude FB, EG, Außenbereich | Fuge zwischen Glas und Fensterrahmen | dauerelastische Fuge | PCB ges.: nicht berechenbar | |

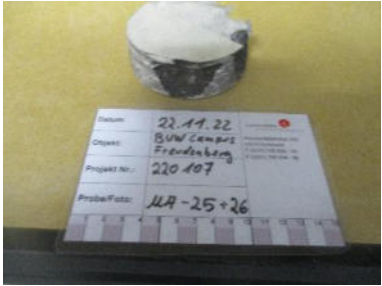
| Proben-Nr. | Etage, Raum | Einbausituation | Produkt | Befund | Foto |
|---|---|---|---|---|---|
| 220107-MA-25 | Gebäude FB, EG, Raum 06, Lager | von KB-1 | Gussasphalt | Asbest nicht nachgewiesen | |
| 220107-MA-26 | Gebäude FB, EG, Raum 06, Lager | von KB-1 | Gussasphalt | Benzo[a]pyren: < 0,05 mg/kg<br><br>Σ PAK (EPA): 1,31 mg/kg | |

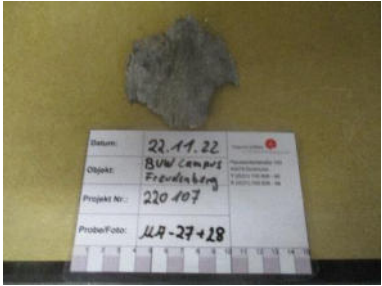
| Proben-Nr. | Etage, Raum | Einbausituation | Produkt | Befund | Foto |
|---|---|---|---|---|---|
| 220107-MA-27 | Gebäude FB, EG, Raum 06, Lager | von KB-1 | schwarze Pappe | Asbest nicht nachgewiesen | |
| 220107-MA-28 | Gebäude FB, EG, Raum 06, Lager | von KB-1 | schwarze Pappe | Benzo[a]pyren: 6,0 mg/kg<br><br>Σ PAK (EPA): 11,00 mg/kg | |

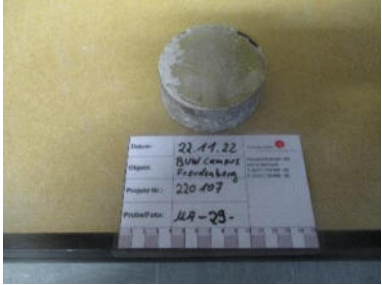
| Proben-Nr. | Etage, Raum | Einbausituation | Produkt | Befund | Foto |
|---|---|---|---|---|---|
| 220107-MA-29 | Gebäude FB, EG, Raum 12, Besprechungsraum | von KB-3 | Kleber | Asbest nicht nachgewiesen | |

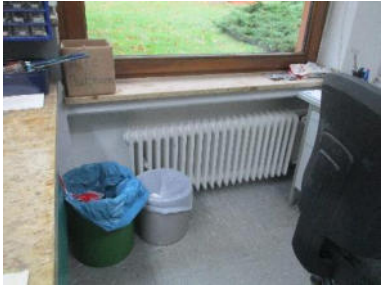
| Proben-Nr. | Etage, Raum | Einbausituation | Produkt | Befund | Foto |
|---|---|---|---|---|---|
| ohne Beprobung | verteilt in dem Gebäude | Rippenheizkörper alter Bauart | Dichtungen zwischen den Rippen-Segmenten | <b>schwach gebundenes Asbestprodukt</b> (visuelle Einstufung) | |

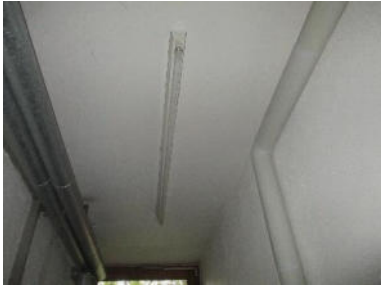
| Proben-Nr. | Etage, Raum | Einbausituation | Produkt | Befund | Foto |
|---|---|---|---|---|---|
| ohne Beprobung | verteilt in dem Gebäude | Deckenleuchten | Tränkmittel in Kleinkondensatoren | <b>ggf. PCB-haltige Kondensatoren</b> (visuelle Einstufung) | |

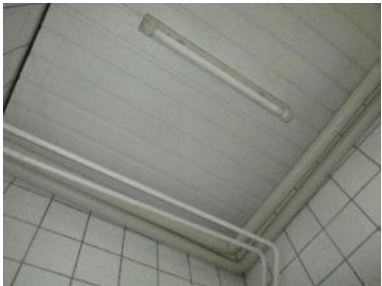
| Proben-Nr. | Etage, Raum | Einbausituation | Produkt | Befund | Foto |
|---|---|---|---|---|---|
| ohne Be-<br>probung | verteilt in dem<br>Gebäude | Rohrleitung | Isolierung<br>aus Künstli-<br>chen Mineral-<br>fasern alter<br>Bauart mit<br>PVC-Um-<br>mantelung | <b>Kat. 1B (krebser-<br/>zeugend)</b><br>aufgrund des Bau-<br>jahres vor 1996 (vi-<br>suelle Einstufung) | |

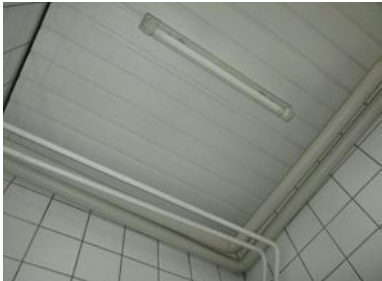
| Proben-Nr. | Etage, Raum | Einbausituation | Produkt | Befund | Foto |
|---|---|---|---|---|---|
| ohne Be-<br>probung | verteilt in dem<br>Gebäude | Decke | Holz | <b>A III / IV-Holz</b><br>(visuelle Einstu-<br>fung) | |

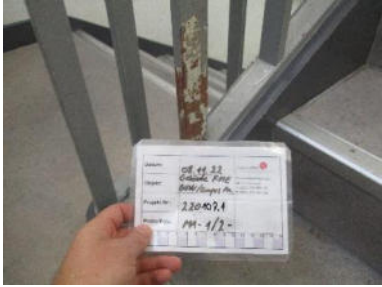
| Proben-Nr. | Etage, Raum | Einbausitua-<br>tion | Produkt | Befund | Foto |
|---|---|---|---|---|---|
| 220107.1<br>-MA-1 | Gebäude FME,<br>zum 1. OG,<br>Haupttreppen-<br>haus | Geländerstäbe,<br>Metall | Anstrich | <b>Einstufung<br/>(Schwermetalle):<br/>gefährlicher Abfall</b> | |
| 220107.1<br>-MA-2 | Gebäude FME,<br>zum 1. OG,<br>Haupttreppen-<br>haus | Geländerstäbe,<br>Metall | Anstrich | PCB ges.:<br>7,00 mg/kg | |

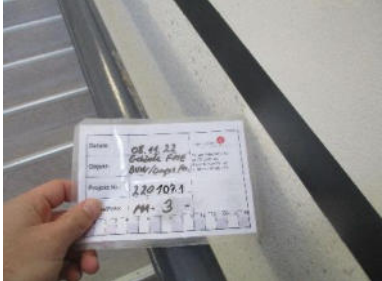
| Proben-Nr. | Etage, Raum | Einbausitua-<br>tion | Produkt | Befund | Foto |
|---|---|---|---|---|---|
| 220107.1<br>-MA-3 | Gebäude FME,<br>zum 1. OG,<br>Haupttreppen-<br>haus | Geländer,<br>Handlauf-Holz | Anstrich | PCB ges.:<br>2,05 mg/kg | |

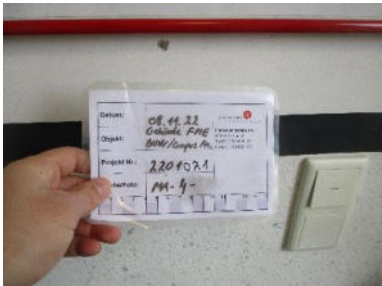
| Proben-Nr. | Etage, Raum | Einbausituation | Produkt | Befund | Foto |
|---|---|---|---|---|---|
| 220107.1-MA-4 | Gebäude FME, 1. OG, EG, Haupttreppenhaus | oberhalb Massivwand | Putz (Mischprobe aus 5 Stellen) | Asbest nicht nachgewiesen | |

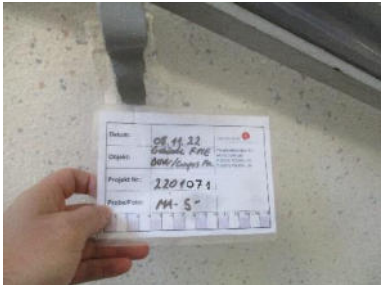
| Nr. | Fotodokumentation | Fundstelle, Beschreibung und Bewertung |
|---|---|---|
| | | <b>Gebäude FME</b><br>unterhalb Massivwand: 1. OG, EG, Haupttreppenhaus<br>Analytisch wurde Chrysotil- und Amphibolasbest festgestellt. Die Asbestfasern sind fest gebunden.<br>Da ein zerstörungsfreier Ausbau dieser Fundstelle nicht möglich ist, finden die Schutzmaßnahmen gemäß TRGS 519, Pkt. 14 für schwach gebundenen Asbest ihre Anwendung. Bei allen Eingriffen (Abbruch-, Sanierungs- oder Instandhaltungsarbeiten (ASI-Arbeiten)) ist die Asbesthaltigkeit zu beachten, es sind entsprechende Arbeitsschutzmaßnahmen zu ergreifen. Die Vorgaben der Gefahrstoffverordnung sowie der TRGS 519 sind zu beachten.<br>Der Ausbau der Materialien darf ausschließlich von fachkundigem Personal durchgeführt werden. Die Asbestabfälle sind als gefährlicher Abfall ordnungsgemäß zu entsorgen. |

| Proben-Nr. | Etage, Raum | Einbausituation | Produkt | Befund | Foto |
|---|---|---|---|---|---|
| 220107.1-MA-5 | Gebäude FME, 1. OG, EG, Haupttreppenhaus | unterhalb Massivwand | Feinputz mit Beschichtung (Mischprobe aus 5 Stellen) | <b>Spuren von Amphibolasbest (Tremolit) nachgewiesen</b> | |

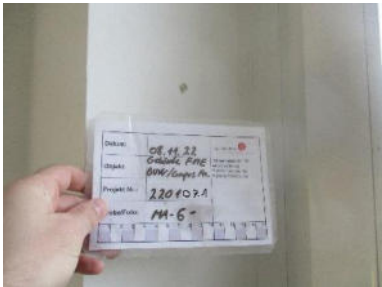
| Proben-Nr. | Etage, Raum | Einbausituation | Produkt | Befund | Foto |
|---|---|---|---|---|---|
| 220107.1-MA-6 | Gebäude FME, 1. OG, Haupttreppenhaus | Fensterlaibung | Putz (Mischprobe aus 4 Stellen) | Asbest nicht nachgewiesen | |

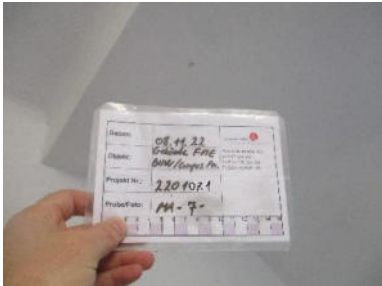
| Proben-Nr. | Etage, Raum | Einbausituation | Produkt | Befund | Foto |
|---|---|---|---|---|---|
| 220107.1-MA-7 | Gebäude FME, 1. OG, EG, Haupttreppenhaus | Unterlauf | Putz (Mischprobe aus 3 Stellen) | Asbest nicht nachgewiesen | |

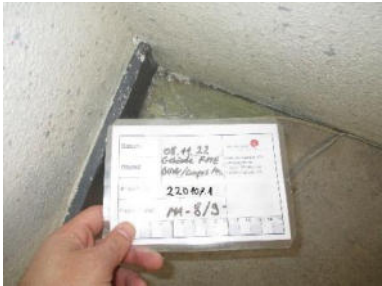
| Proben-Nr. | Etage, Raum | Einbausituation | Produkt | Befund | Foto |
|---|---|---|---|---|---|
| 220107.1-MA-8 | Gebäude FME, zum 1. OG, Haupttreppenhaus | Boden | Kleber | Asbest nicht nachgewiesen | |
| 220107.1-MA-9 | FME- Gebäude zum 1. OG, Haupttreppenhaus | Boden | Kleber | PCB ges.: nicht berechenbar | |

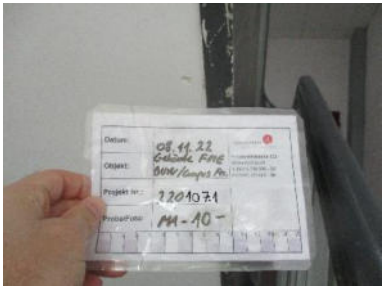
| Proben-Nr. | Etage, Raum | Einbausituation | Produkt | Befund | Foto |
|---|---|---|---|---|---|
| 220107.1<br>-MA-10 | Gebäude FME,<br>2. OG,<br>1. OG,<br>EG,<br>Treppenhaus<br>links | Unterlauf | Putz (Misch-<br>probe aus 4<br>Stellen) | Asbest nicht nach-<br>gewiesen | |

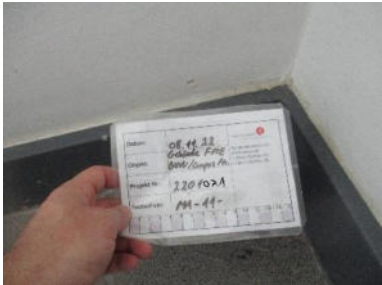
| Proben-Nr. | Etage, Raum | Einbausituation | Produkt | Befund | Foto |
|---|---|---|---|---|---|
| 220107.1<br>-MA-11 | Gebäude FME,<br>2. OG,<br>1. OG,<br>EG,<br>Treppenhaus<br>links | Massivwand | Putz (Misch-<br>probe aus 5<br>Stellen) | Asbest nicht nach-<br>gewiesen | |

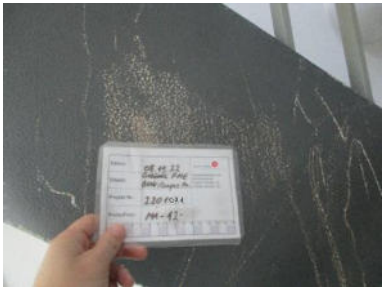
| Proben-Nr. | Etage, Raum | Einbausituation | Produkt | Befund | Foto |
|---|---|---|---|---|---|
| 220107.1<br>-MA-12 | Gebäude FME,<br>1. OG,<br>Treppenhaus<br>links | Treppenwange | Anstrich | PCB ges.:<br>18,65 mg/kg | |

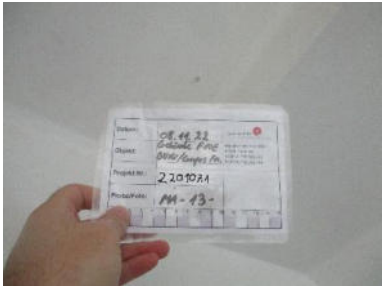
| Proben-Nr. | Etage, Raum | Einbausituation | Produkt | Befund | Foto |
|---|---|---|---|---|---|
| 220107.1<br>-MA-13 | Gebäude FME,<br>1. OG,<br>EG,<br>Treppenhaus<br>links | Decke | Putz (Misch-<br>probe aus 4<br>Stellen) | Asbest nicht nach-<br>gewiesen | |

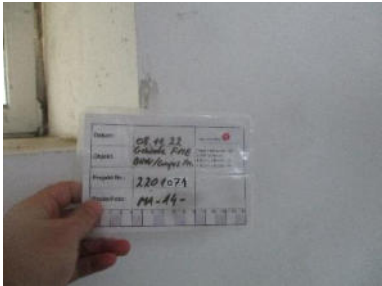
| Proben-Nr. | Etage, Raum | Einbausituation | Produkt | Befund | Foto |
|---|---|---|---|---|---|
| 220107.1<br>-MA-14 | Gebäude FME,<br>KG,<br>Raum 0.73,<br>Putzmittelraum | Leichtbauwand | Spachtel-<br>masse<br>(Mischprobe<br>aus 4 Stellen) | Asbest nicht nach-<br>gewiesen | |

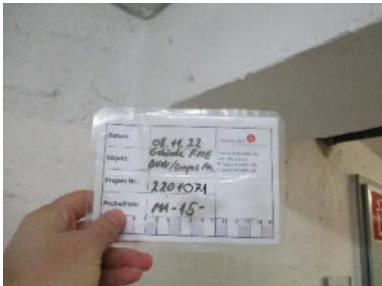
| Proben-Nr. | Etage, Raum | Einbausituation | Produkt | Befund | Foto |
|---|---|---|---|---|---|
| 220107.1<br>-MA-15 | Gebäude FME,<br>KG,<br>Flur | Stütze | Feinputz<br>(Mischprobe<br>aus 4 Stellen) | Asbest nicht nach-<br>gewiesen | |

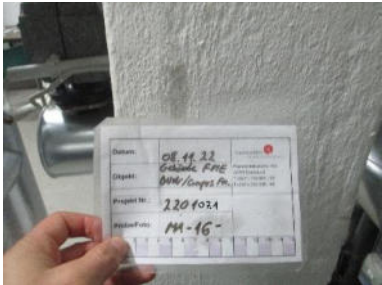
| Proben-Nr. | Etage, Raum | Einbausituation | Produkt | Befund | Foto |
|---|---|---|---|---|---|
| 220107.1<br>-MA-16 | Gebäude FME,<br>KG,<br>Raum 0.67,<br>Raumluftech-<br>nik 1 | Stütze | Feinputz<br>(Mischprobe<br>aus 4 Stellen) | Asbest nicht nach-<br>gewiesen | |

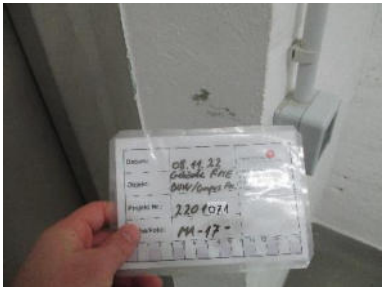
| Proben-Nr. | Etage, Raum | Einbausituation | Produkt | Befund | Foto |
|---|---|---|---|---|---|
| 220107.1<br>-MA-17 | Gebäude FME,<br>KG,<br>Flur | Fahrschuhllai-<br>bung | Putz (Misch-<br>probe aus 3<br>Stellen) | Asbest nicht nach-<br>gewiesen | |

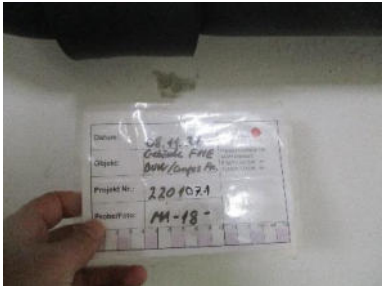
| Proben-Nr. | Etage, Raum | Einbausituation | Produkt | Befund | Foto |
|---|---|---|---|---|---|
| 220107.1<br>-MA-18 | Gebäude FME,<br>KG,<br>Raum 0.04,<br>Archiv | Massivwand | Feinputz<br>(Mischprobe<br>aus 4 Stellen) | Asbest nicht nach-<br>gewiesen | |

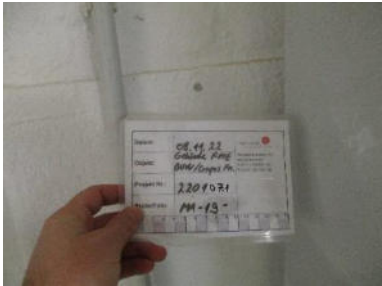
| Proben-Nr. | Etage, Raum | Einbausituation | Produkt | Befund | Foto |
|---|---|---|---|---|---|
| 220107.1<br>-MA-19 | Gebäude FME,<br>KG,<br>Raum 0.75,<br>Sportraum Her-<br>ren | Massivwand | Feinputz<br>(Mischprobe<br>aus 3 Stellen) | Asbest nicht nach-<br>gewiesen | |
| 220107.1<br>-MA-20 | Gebäude FME,<br>KG,<br>Flur | Boden | Anstrich | PCB ges.:<br>6,45 mg/kg | |

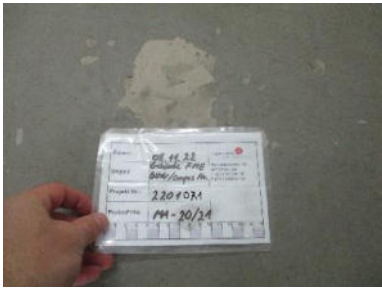
| Proben-Nr. | Etage, Raum | Einbausituation | Produkt | Befund | Foto |
|---|---|---|---|---|---|
| 220107.1<br>-MA-21 | FME- Gebäude,<br>KG,<br>Flur | Boden | Ausgleichs-<br>masse | Asbest nicht nach-<br>gewiesen | |

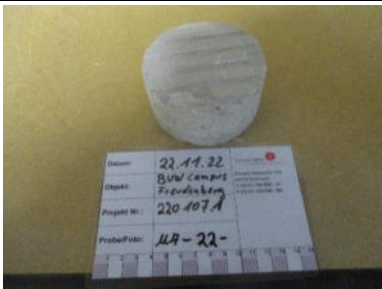
| Proben-Nr. | Etage, Raum | Einbausituation | Produkt | Befund | Foto |
|---|---|---|---|---|---|
| 220107.1<br>-MA-22 | Gebäude FME,<br>EG,<br>Flur,<br>Treppenhaus | von KB- 3 | Kleber | Asbest nicht nach-<br>gewiesen | |

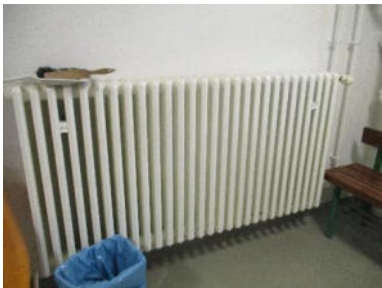
| Proben-Nr. | Etage, Raum | Einbausituation | Produkt | Befund | Foto |
|---|---|---|---|---|---|
| ohne Be-<br>probung | verteilt in dem<br>Gebäude | Rippenheizkör-<br>per alter Bauart | Dichtungen<br>zwischen den<br>Rippen-Seg-<br>menten | <b>schwach gebun-<br/>denes Asbestpro-<br/>dukt</b><br>(visuelle Einstu-<br>fung) | |

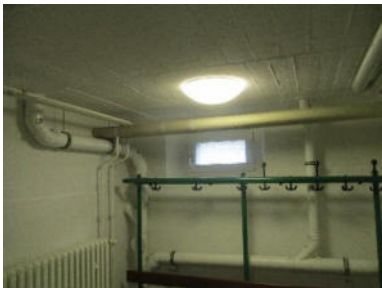
| Proben-Nr. | Etage, Raum | Einbausituation | Produkt | Befund | Foto |
|---|---|---|---|---|---|
| ohne Be-<br>probung | verteilt in dem<br>Gebäude | Rohrleitung | Isolierung<br>aus Künstli-<br>chen Mineral-<br>fasern alter<br>Bauart mit<br>PVC-Um-<br>mantelung | <b>Kat. 1B (krebser-<br/>zeugend)</b><br>aufgrund des Bau-<br>jahres vor 1996<br>(visuelle Einstu-<br>fung) | |

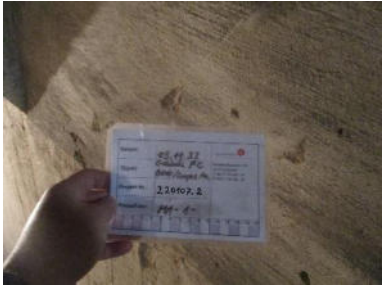
| Proben-Nr. | Etage, Raum | Einbausituation | Produkt | Befund | Foto |
|---|---|---|---|---|---|
| 220107.2-MA-1 | Gebäude FC, DG, Treppenhaus zu DG Süd | Massivwand | Putz (Mischprobe aus 4 Stellen) | Asbest nicht nachgewiesen | |

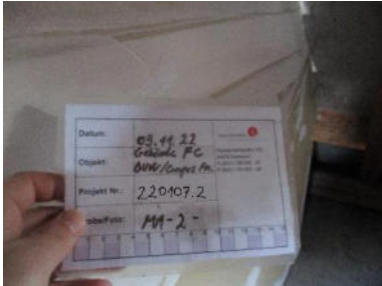
| Proben-Nr. | Etage, Raum | Einbausituation | Produkt | Befund | Foto |
|---|---|---|---|---|---|
| 220107.2-MA-2 | Gebäude FC, DG, Süd | Leichtbauwand | Spachtelmasse (Mischprobe aus 3 Stellen) | Asbest nicht nachgewiesen | |

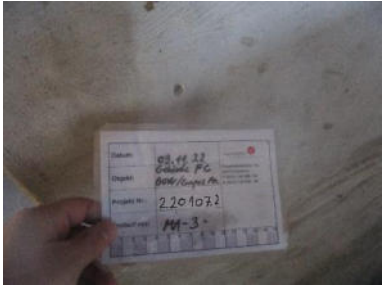
| Proben-Nr. | Etage, Raum | Einbausituation | Produkt | Befund | Foto |
|---|---|---|---|---|---|
| 220107.2-MA-3 | Gebäude FC, DG, Treppenhaus zu DG Nord | Massivwand | Putz (Mischprobe aus 4 Stellen) | Asbest nicht nachgewiesen | |

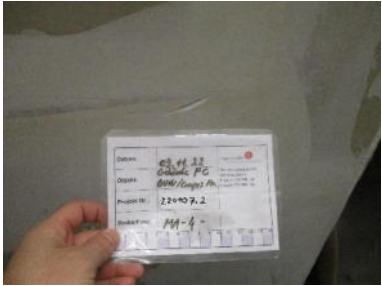
| Proben-Nr. | Etage, Raum | Einbausituation | Produkt | Befund | Foto |
|---|---|---|---|---|---|
| 220107.2-MA-4 | Gebäude FC, DG, Nord | Leichtbauwand | Spachtelmasse (Mischprobe aus 3 Stellen) | Asbest nicht nachgewiesen | |

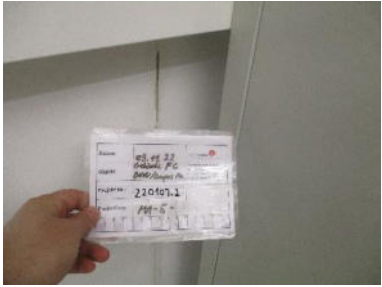
| Proben-Nr. | Etage, Raum | Einbausituation | Produkt | Befund | Foto |
|---|---|---|---|---|---|
| 220107.2-MA-5 | Gebäude FC, 3. OG, Raum 3.02 | Massivwand | dauerelastische Fuge | PCB ges.: 6,75 mg/kg | |

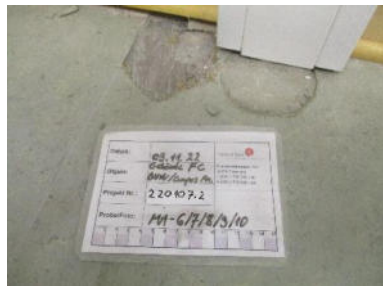
| Proben-Nr. | Etage, Raum | Einbausituation | Produkt | Befund | Foto |
|---|---|---|---|---|---|
| 220107.2-MA-6 | Gebäude FC, 3. OG, Raum 3.02 | Boden | Bodenbelag | Asbest nicht nachgewiesen | |
| 220107.2-MA-7 | | | | PCB ges.: 17,25 mg/kg | |
| 220107.2-MA-8 | | | Kleber | Asbest nicht nachgewiesen | |
| 220107.2-MA-10 | | | Ausgleichsmasse | Asbest nicht nachgewiesen | |
| <b>KMF nachgewiesen (enthält WHO-Fasern)</b> | | | | | |

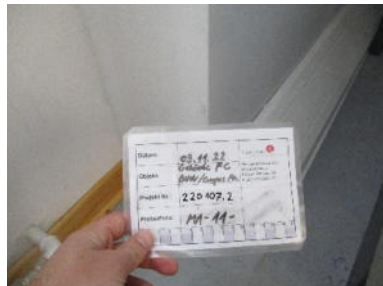
| Proben-Nr. | Etage, Raum | Einbausituation | Produkt | Befund | Foto |
|---|---|---|---|---|---|
| 220107.2-MA-11 | Gebäude FC, 3. OG, Raum 3.03 | Drempel, Leichtbauplatte | Spachtelmasse (Mischprobe aus 5 Stellen) | Asbest nicht nachgewiesen<br><br>KMF nachgewiesen (enthält keine WHO-Fasern) | |

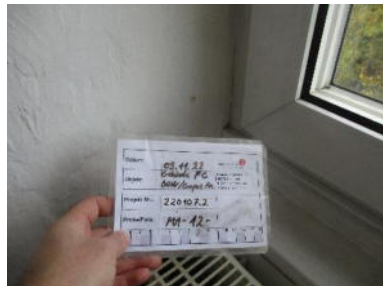
| Proben-Nr. | Etage, Raum | Einbausituation | Produkt | Befund | Foto |
|---|---|---|---|---|---|
| 220107.2-MA-12 | Gebäude FC, 3. OG, Raum 3.05, Raum 3.06/7 | Fensterlaibung | Putz (Mischprobe aus 4 Stellen) | Asbest nicht nachgewiesen | |

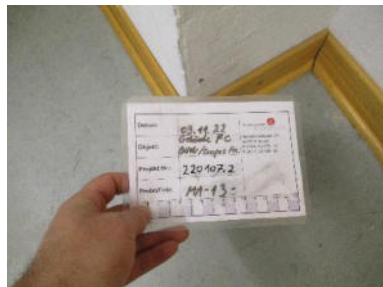
| Proben-Nr. | Etage, Raum | Einbausituation | Produkt | Befund | Foto |
|---|---|---|---|---|---|
| 220107.2-MA-13 | Gebäude FC, 3. OG, Raum 3.05, Raum 3.06/7 | Stütze | Putz (Mischprobe aus 4 Stellen) | Asbest nicht nachgewiesen | |

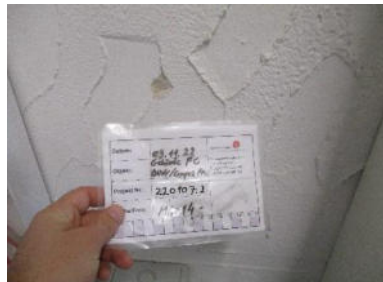
| Proben-Nr. | Etage, Raum | Einbausituation | Produkt | Befund | Foto |
|---|---|---|---|---|---|
| 220107.2-MA-14 | Gebäude FC, 3. OG, Raum 3.70 | Massivwand | Strukturputz (Mischprobe aus 4 Stellen) | Asbest nicht nachgewiesen | |

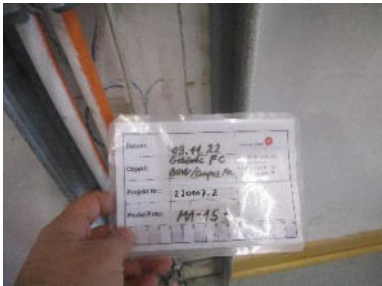
| Proben-Nr. | Etage, Raum | Einbausituation | Produkt | Befund | Foto |
|---|---|---|---|---|---|
| 220107.2<br>-MA-15 | Gebäude FC,<br>3. OG,<br>Raum 3.70 | Massivwand,<br>unterhalb | Putz (Misch-<br>probe aus 4<br>Stellen) | Asbest nicht nach-<br>gewiesen | |

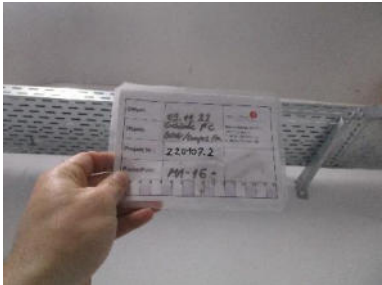
| Proben-Nr. | Etage, Raum | Einbausituation | Produkt | Befund | Foto |
|---|---|---|---|---|---|
| 220107.2<br>-MA-16 | Gebäude FC,<br>3. OG,<br>Raum 3.70,<br>Raum 3.12 | Decke | Feinputz<br>(Mischprobe<br>aus 4 Stellen) | Asbest nicht nach-<br>gewiesen | |

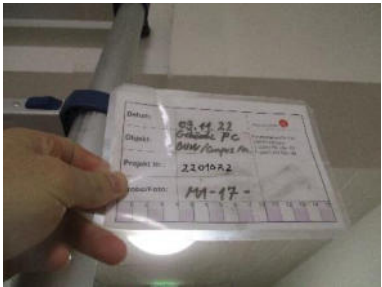
| Proben-Nr. | Etage, Raum | Einbausituation | Produkt | Befund | Foto |
|---|---|---|---|---|---|
| 220107.2<br>-MA-17 | Gebäude FC,<br>3. OG,<br>Flur | Trägerverklei-<br>dung | Faserplatte | Asbest nicht nach-<br>gewiesen<br><br><b>KMF nachgewie-<br/>sen (enthält WHO-<br/>Fasern)</b> | |

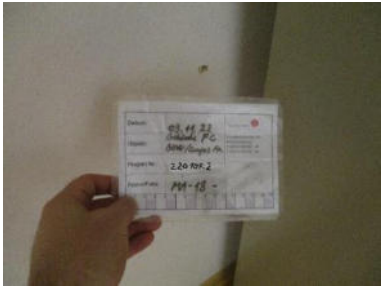
| Proben-Nr. | Etage, Raum | Einbausituation | Produkt | Befund | Foto |
|---|---|---|---|---|---|
| 220107.2<br>-MA-18 | Gebäude FC,<br>3. OG,<br>Flur | Massivwand | Putz (Misch-<br>probe aus 5<br>Stellen) | Asbest nicht nach-<br>gewiesen | |

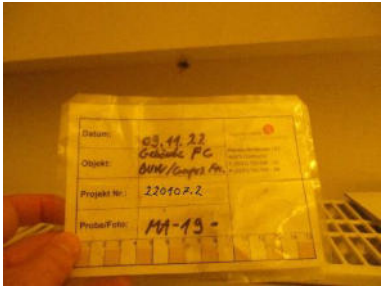
| Proben-Nr. | Etage, Raum | Einbausituation | Produkt | Befund | Foto |
|---|---|---|---|---|---|
| 220107.2<br>-MA-19 | Gebäude FC,<br>3. OG,<br>Raum 3.10,<br>Raum 3.11 | Massivwand | Putz (Misch-<br>probe aus 4<br>Stellen) | Asbest nicht nach-<br>gewiesen | |

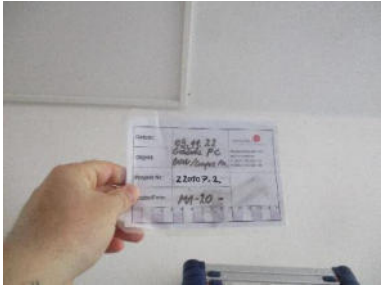
| Proben-Nr. | Etage, Raum | Einbausituation | Produkt | Befund | Foto |
|---|---|---|---|---|---|
| 220107.2<br>-MA-20 | Gebäude FC,<br>2. OG,<br>Flur,<br>2.82,<br>2.83,<br>2.84 | Decke | Putz (Misch-<br>probe aus 4<br>Stellen) | <b>Chrysotilasbest<br/>nachgewiesen</b> | |

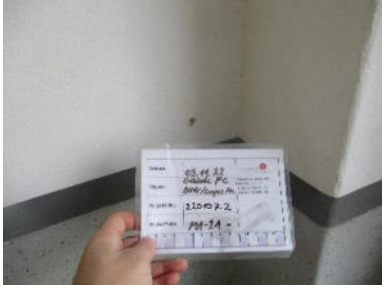
| Proben-Nr. | Etage, Raum | Einbausituation | Produkt | Befund | Foto |
|---|---|---|---|---|---|
| 220107.2<br>-MA-21 | Gebäude FC,<br>2. OG,<br>Flur,<br>Räume<br>2.82,<br>2.83,<br>2.84 | Massivwand | Putz (Misch-<br>probe aus 5<br>Stellen) | <b>Chrysotilasbest<br/>nachgewiesen</b> | |

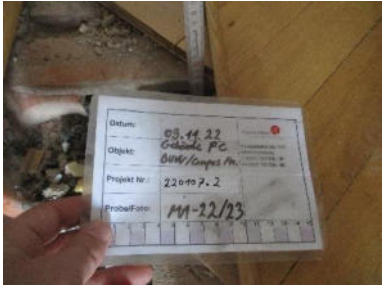
| Proben-Nr. | Etage, Raum | Einbausituation | Produkt | Befund | Foto |
|---|---|---|---|---|---|
| 220107.2<br>-MA-22 | Gebäude FC,<br>2. OG,<br>Raum 2.70,<br>E-Technik | Boden | Schüttung | Einstufung<br>(Schwermetalle):<br>kein gefährlicher<br>Abfall | |
| 220107.2<br>-MA-23 | | | | Asbest nicht nach-<br>gewiesen | |

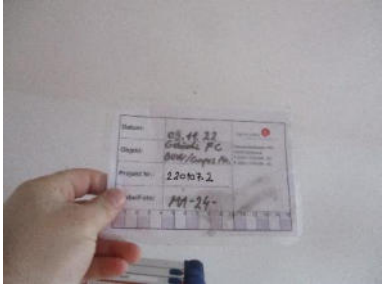
| Proben-Nr. | Etage, Raum | Einbausituation | Produkt | Befund | Foto |
|---|---|---|---|---|---|
| 220107.2<br>-MA-24 | Gebäude FC,<br>2. OG,<br>Raum 2.70,<br>Raum 2.14 | Decke | Putz (Misch-<br>probe aus 4<br>Stellen) | Asbest nicht nach-<br>gewiesen | |

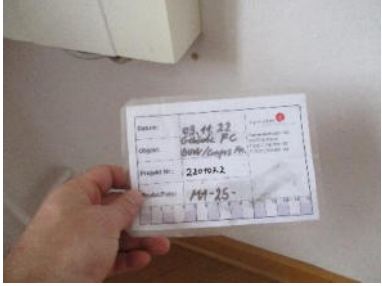
| Proben-Nr. | Etage, Raum | Einbausituation | Produkt | Befund | Foto |
|---|---|---|---|---|---|
| 220107.2<br>-MA-25 | Gebäude FC,<br>2. OG,<br>Raum 2.70,<br>Raum 2.14 | Massivwand | Putz (Misch-<br>probe aus 4<br>Stellen) | <b>Chrysotilasbest<br/>nachgewiesen</b> | |

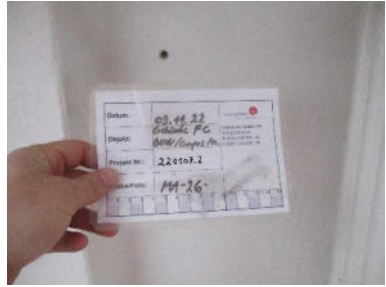
| Proben-Nr. | Etage, Raum | Einbausituation | Produkt | Befund | Foto |
|---|---|---|---|---|---|
| 220107.2<br>-MA-26 | Gebäude FC,<br>2. OG,<br>Raum 2.70,<br>Raum 2.14 | Heizkörpernische | Putz (Misch-<br>probe aus 4<br>Stellen) | <b>Chrysotilasbest<br/>nachgewiesen</b> | |

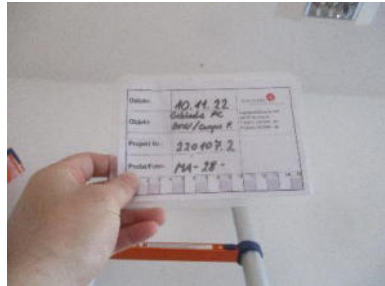
| Proben-Nr. | Etage, Raum | Einbausituation | Produkt | Befund | Foto |
|---|---|---|---|---|---|
| 220107.2<br>-MA-28 | Gebäude FC,<br>2. OG,<br>Raum 2,85,<br>Raum 2.08 | Decke | Putz (Misch-<br>probe aus 4<br>Stellen) | <b>Chrysotilasbest<br/>nachgewiesen</b> | |

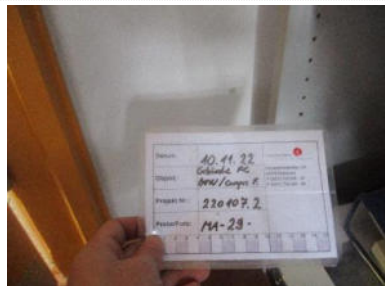
| Proben-Nr. | Etage, Raum | Einbausituation | Produkt | Befund | Foto |
|---|---|---|---|---|---|
| 220107.2<br>-MA-29 | Gebäude FC,<br>2. OG,<br>Raum 2,85,<br>Raum 2.08 | Massivwand | Putz (Misch-<br>probe aus 4<br>Stellen) | <b>Chrysotilasbest<br/>nachgewiesen</b> | |

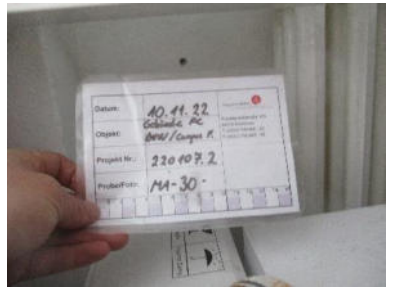
| Proben-Nr. | Etage, Raum | Einbausituation | Produkt | Befund | Foto |
|---|---|---|---|---|---|
| 220107.2<br>-MA-30 | Gebäude FC,<br>2. OG,<br>Raum 2,85,<br>Raum 2.08 | Heizkörpernische | Putz (Misch-<br>probe aus 4<br>Stellen) | <b>Chrysotilasbest<br/>nachgewiesen</b> | |

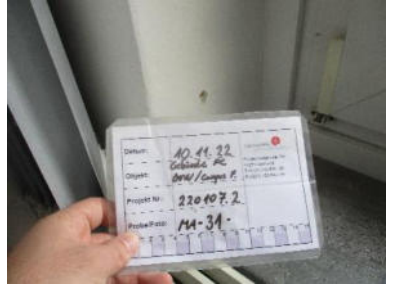
| Proben-Nr. | Etage, Raum | Einbausituation | Produkt | Befund | Foto |
|---|---|---|---|---|---|
| 220107.2<br>-MA-31 | Gebäude FC,<br>2. OG,<br>Raum 2,85,<br>Raum 2.08 | Fensterlaibung | Putz (Misch-<br>probe aus 4<br>Stellen) | <b>Chrysotilasbest<br/>nachgewiesen</b> | |

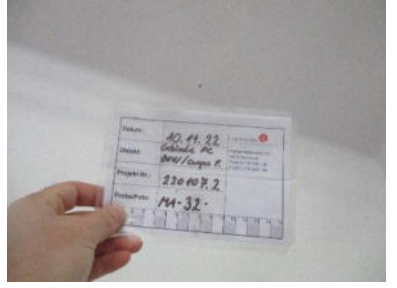
| Proben-Nr. | Etage, Raum | Einbausituation | Produkt | Befund | Foto |
|---|---|---|---|---|---|
| 220107.2<br>-MA-32 | Gebäude FC,<br>2. OG,<br>Raum 2.10,<br>Raum 2.11 | Decke | Putz (Misch-<br>probe aus 4<br>Stellen) | Asbest nicht nach-<br>gewiesen | |

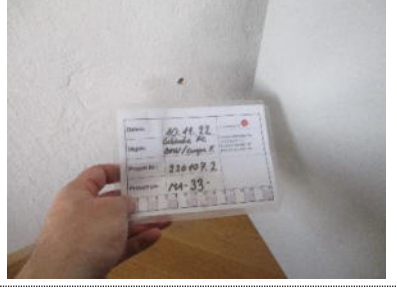
| Proben-Nr. | Etage, Raum | Einbausituation | Produkt | Befund | Foto |
|---|---|---|---|---|---|
| 220107.2<br>-MA-33 | Gebäude FC,<br>2. OG,<br>Raum 2.10,<br>Raum 2.11 | Massivwand | Putz (Misch-<br>probe aus 4<br>Stellen) | Asbest nicht nach-<br>gewiesen | |

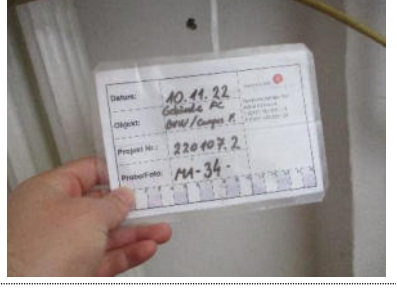
| Proben-Nr. | Etage, Raum | Einbausituation | Produkt | Befund | Foto |
|---|---|---|---|---|---|
| 220107.2<br>-MA-34 | Gebäude FC,<br>2. OG,<br>Raum 2.10,<br>Raum 2.11 | Heizkörpernische | Putz (Misch-<br>probe aus 4<br>Stellen) | Asbest nicht nach-<br>gewiesen | |

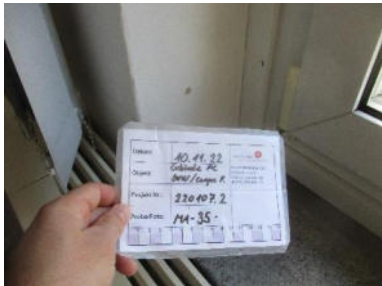
| Proben-Nr. | Etage, Raum | Einbausituation | Produkt | Befund | Foto |
|---|---|---|---|---|---|
| 220107.2<br>-MA-35 | Gebäude FC,<br>2. OG,<br>Raum 2.10,<br>Raum 2.11 | Fensterlaibung | Putz (Misch-<br>probe aus 4<br>Stellen) | Asbest nicht nach-<br>gewiesen | |

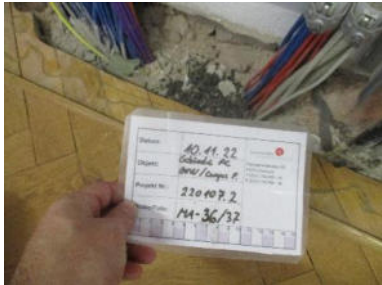
| Proben-Nr. | Etage, Raum | Einbausituation | Produkt | Befund | Foto |
|---|---|---|---|---|---|
| 220107.2<br>-MA-36 | Gebäude FC,<br>1. OG,<br>Raum 1.70,<br>E- Technik | Boden | Schüttung | Asbest nicht nach-<br>gewiesen | |
| 220107.2<br>-MA-37 | | | | Einstufung<br>(Schwermetalle):<br>kein gefährlicher<br>Abfall | |

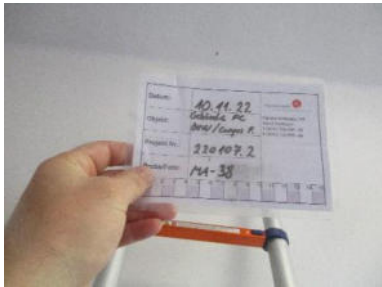
| Proben-Nr. | Etage, Raum | Einbausituation | Produkt | Befund | Foto |
|---|---|---|---|---|---|
| 220107.2<br>-MA-38 | Gebäude FC,<br>1. OG,<br>Flur,<br>Räume<br>1.82,<br>1.83,<br>1.84 | Decke | Putz (Misch-<br>probe aus 5<br>Stellen) | Asbest nicht nach-<br>gewiesen | |

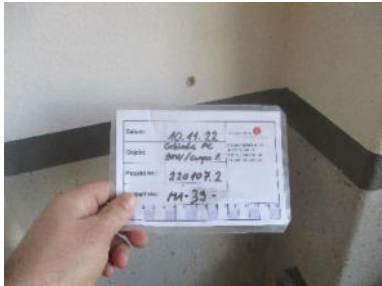
| Proben-Nr. | Etage, Raum | Einbausituation | Produkt | Befund | Foto |
|---|---|---|---|---|---|
| 220107.2<br>-MA-39 | Gebäude FC,<br>1. OG,<br>Flur,<br>Räume<br>1.82,<br>1.83,<br>1.84 | Massivwand | Putz (Misch-<br>probe aus 5<br>Stellen) | <b>Chrysotilasbest<br/>nachgewiesen</b> | |

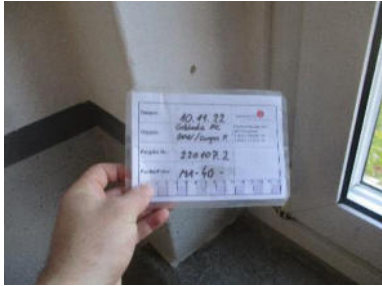
| Proben-Nr. | Etage, Raum | Einbausituation | Produkt | Befund | Foto |
|---|---|---|---|---|---|
| 220107.2<br>-MA-40 | Gebäude FC,<br>1. OG,<br>Flur,<br>Raum 1.82,<br>Raum 1.84 | Fensterlaibung | Putz (Misch-<br>probe aus 4<br>Stellen) | <b>Chrysotilasbest<br/>nachgewiesen</b> | |

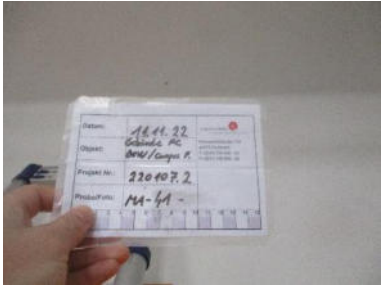
| Proben-Nr. | Etage, Raum | Einbausituation | Produkt | Befund | Foto |
|---|---|---|---|---|---|
| 220107.2<br>-MA-41 | Gebäude FC,<br>1. OG,<br>Raum 1.15a,<br>Raum 1.15b | Decke | Putz (Misch-<br>probe aus 4<br>Stellen) | Asbest nicht nach-<br>gewiesen | |

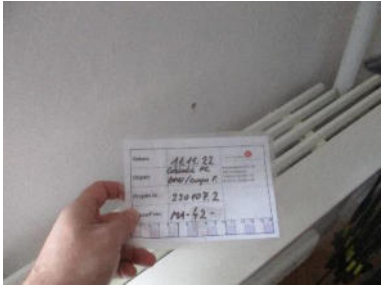
| Proben-Nr. | Etage, Raum | Einbausituation | Produkt | Befund | Foto |
|---|---|---|---|---|---|
| 220107.2<br>-MA-42 | Gebäude FC,<br>1. OG,<br>Raum 1.15a,<br>Raum 1.15b | Massivwand | Putz (Misch-<br>probe aus 4<br>Stellen) | Asbest nicht nach-<br>gewiesen | |

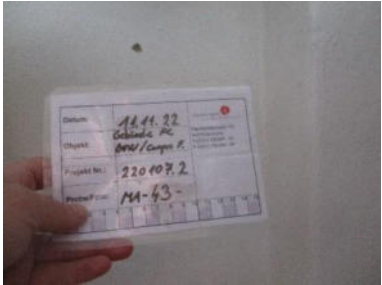
| Proben-Nr. | Etage, Raum | Einbausituation | Produkt | Befund | Foto |
|---|---|---|---|---|---|
| 220107.2<br>-MA-43 | Gebäude FC,<br>1. OG,<br>Raum 1.15a,<br>Raum 1.15b | Heizkörpernische | Putz (Misch-<br>probe aus 4<br>Stellen) | Asbest nicht nach-<br>gewiesen | |

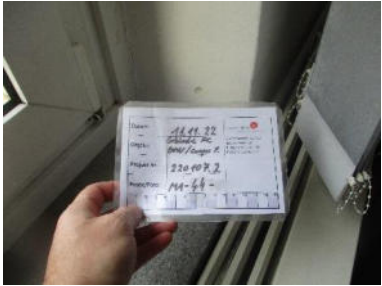
| Proben-Nr. | Etage, Raum | Einbausituation | Produkt | Befund | Foto |
|---|---|---|---|---|---|
| 220107.2<br>-MA-44 | Gebäude FC,<br>1. OG,<br>Raum 1.15a,<br>Raum 1.15b | Fensterlaibung | Putz (Misch-<br>probe aus 4<br>Stellen) | Asbest nicht nach-<br>gewiesen | |

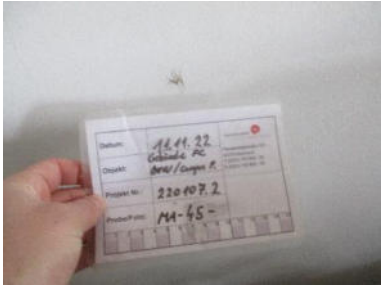
| Proben-Nr. | Etage, Raum | Einbausituation | Produkt | Befund | Foto |
|---|---|---|---|---|---|
| 220107.2<br>-MA-45 | Gebäude FC,<br>1. OG,<br>Raum 1.15a,<br>Raum 1.15b | Leichtbauwand | Spachtel-<br>masse<br>(Mischprobe<br>aus 4 Stellen) | Asbest nicht nach-<br>gewiesen | |

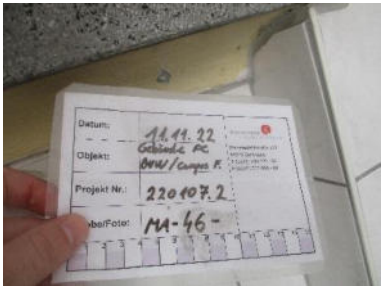
| Proben-Nr. | Etage, Raum | Einbausituation | Produkt | Befund | Foto |
|---|---|---|---|---|---|
| 220107.2<br>-MA-46 | Gebäude FC,<br>1. OG,<br>Raum 1.62,<br>Behinderte<br>WC | Rundung unter<br>Fensterbank | Feinputz<br>(Mischprobe<br>aus 4 Stellen) | <b>Chrysotilasbest<br/>nachgewiesen</b> | |

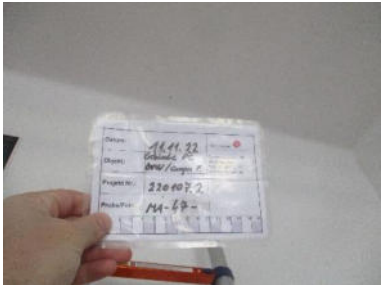
| Proben-Nr. | Etage, Raum | Einbausituation | Produkt | Befund | Foto |
|---|---|---|---|---|---|
| 220107.2<br>-MA-47 | Gebäude FC,<br>1. OG,<br>Raum 1.10,<br>Raum 1.11 | Decke | Putz (Misch-<br>probe aus 4<br>Stellen) | Asbest nicht nach-<br>gewiesen | |

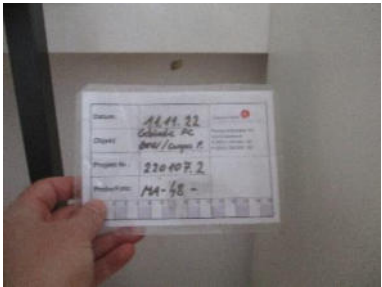
| Proben-Nr. | Etage, Raum | Einbausituation | Produkt | Befund | Foto |
|---|---|---|---|---|---|
| 220107.2<br>-MA-48 | Gebäude FC,<br>1. OG,<br>Raum 1.10,<br>Raum 1.11 | Massivwand | Putz (Misch-<br>probe aus 4<br>Stellen) | Asbest nicht nach-<br>gewiesen | |

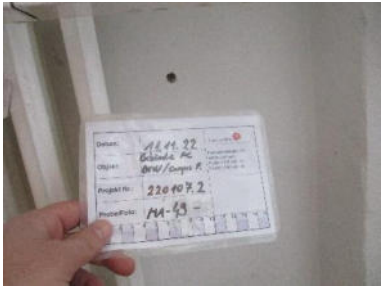
| Proben-Nr. | Etage, Raum | Einbausituation | Produkt | Befund | Foto |
|---|---|---|---|---|---|
| 220107.2<br>-MA-49 | Gebäude FC,<br>1. OG,<br>Raum 1.10,<br>Raum 1.11 | Heizkörpernische | Putz (Misch-<br>probe aus 4<br>Stellen) | <b>Chrysotilasbest<br/>nachgewiesen</b> | |

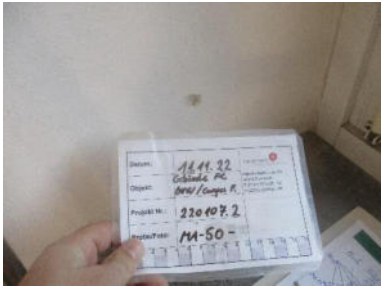
| Proben-Nr. | Etage, Raum | Einbausituation | Produkt | Befund | Foto |
|---|---|---|---|---|---|
| 220107.2<br>-MA-50 | Gebäude FC,<br>EG,<br>Raum E.72,<br>E- Technik | Fensterlaibung | Putz (Misch-<br>probe aus 4<br>Stellen) | <b>Chrysotilasbest<br/>nachgewiesen</b> | |

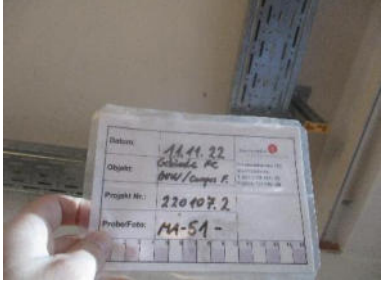
| Proben-Nr. | Etage, Raum | Einbausituation | Produkt | Befund | Foto |
|---|---|---|---|---|---|
| 220107.2<br>-MA-51 | Gebäude FC,<br>EG,<br>Raum E.72,<br>E- Technik | Decke | Putz (Misch-<br>probe aus 4<br>Stellen) | <b>Chrysotilasbest<br/>nachgewiesen</b> | |

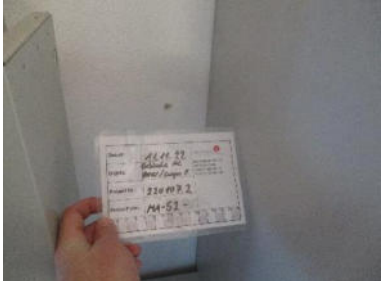
| Proben-Nr. | Etage, Raum | Einbausituation | Produkt | Befund | Foto |
|---|---|---|---|---|---|
| 220107.2<br>-MA-52 | Gebäude FC,<br>EG,<br>Raum E.72,<br>E- Technik | Massivwand | Putz (Misch-<br>probe aus 4<br>Stellen) | <b>Chrysotilasbest<br/>nachgewiesen</b> | |

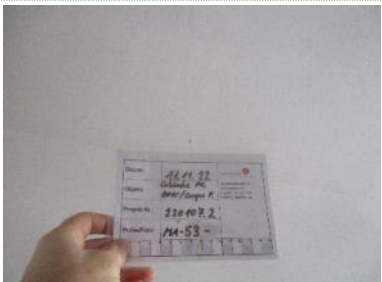
| Proben-Nr. | Etage, Raum | Einbausituation | Produkt | Befund | Foto |
|---|---|---|---|---|---|
| 220107.2<br>-MA-53 | Gebäude FC,<br>EG,<br>Raum E.70,<br>E- Technik,<br>Raum E.10 | Decke | Putz (Misch-<br>probe aus 4<br>Stellen) | Asbest nicht nach-<br>gewiesen | |

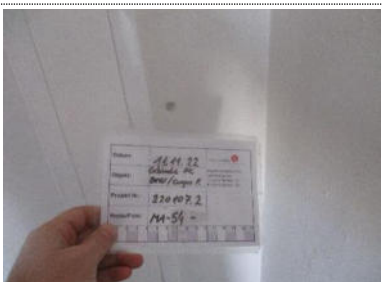
| Proben-Nr. | Etage, Raum | Einbausituation | Produkt | Befund | Foto |
|---|---|---|---|---|---|
| 220107.2<br>-MA-54 | Gebäude FC,<br>EG,<br>Raum E.70,<br>E- Technik,<br>Raum 0.10 | Massivwand | Putz (Misch-<br>probe aus 4<br>Stellen) | Asbest nicht nach-<br>gewiesen | |

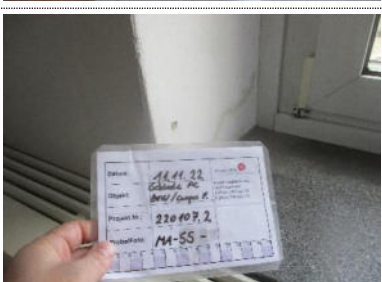
| Proben-Nr. | Etage, Raum | Einbausituation | Produkt | Befund | Foto |
|---|---|---|---|---|---|
| 220107.2<br>-MA-55 | Gebäude FC,<br>EG,<br>Raum E.70,<br>E- Technik,<br>Raum 0.10 | Fensterlaibung | Putz (Misch-<br>probe aus 4<br>Stellen) | Asbest nicht nach-<br>gewiesen | |

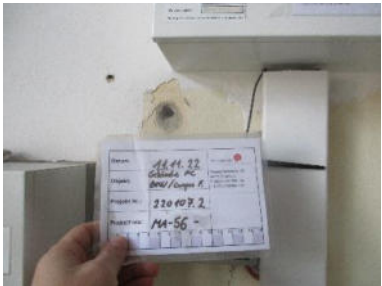
| Proben-Nr. | Etage, Raum | Einbausituation | Produkt | Befund | Foto |
|---|---|---|---|---|---|
| 220107.2<br>-MA-56 | Gebäude FC,<br>EG,<br>Raum E.70,<br>E- Technik | Massivwand | Anstrich | PCB ges.:<br>3,20 mg/kg | |

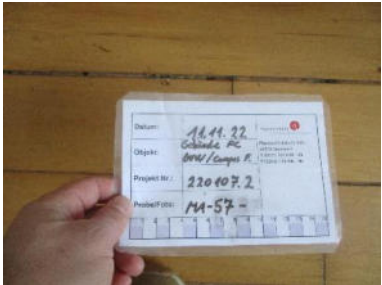
| Proben-Nr. | Etage, Raum | Einbausituation | Produkt | Befund | Foto |
|---|---|---|---|---|---|
| 220107.2<br>-MA-57 | Gebäude FC,<br>EG,<br>Raum E.70,<br>E- Technik | Dielenboden | Kitt | Asbest nicht nach-<br>gewiesen | |

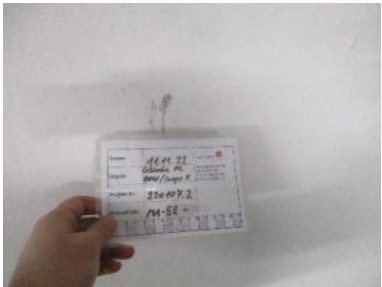
| Proben-Nr. | Etage, Raum | Einbausituation | Produkt | Befund | Foto |
|---|---|---|---|---|---|
| 220107.2<br>-MA-58 | Gebäude FC,<br>KG,<br>Raum 0.70,<br>Heizungs-<br>raum | Massivwand | Putz (Misch-<br>probe aus 4<br>Stellen) | Asbest nicht nach-<br>gewiesen | |

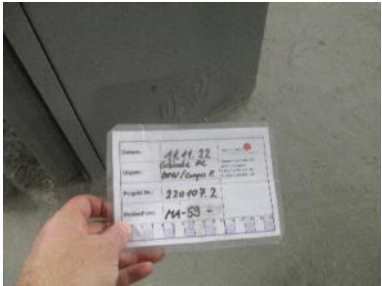
| Proben-Nr. | Etage, Raum | Einbausituation | Produkt | Befund | Foto |
|---|---|---|---|---|---|
| 220107.2<br>-MA-59 | Gebäude FC,<br>KG,<br>Raum 0.70,<br>Heizungs-<br>raum | Türrahmen,<br>Metall | Anstrich | PCB ges.:<br>nicht berechenbar | |

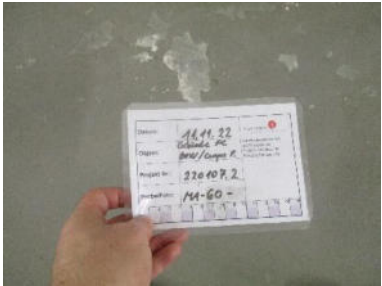
| Proben-Nr. | Etage, Raum | Einbausituation | Produkt | Befund | Foto |
|---|---|---|---|---|---|
| 220107.2<br>-MA-60 | Gebäude FC,<br>KG,<br>Flur Süd | Boden | Anstrich | PCB ges.:<br>6,10 mg/kg | |

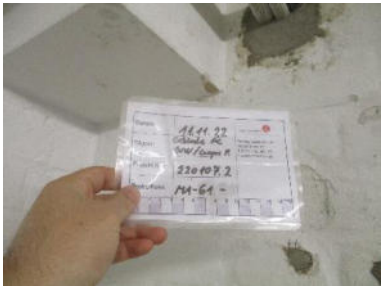
| Proben-Nr. | Etage, Raum | Einbausituation | Produkt | Befund | Foto |
|---|---|---|---|---|---|
| 220107.2<br>-MA-61 | Gebäude FC,<br>KG,<br>Flur Süd | Leichtbauwand,<br>Rohrverkleidung | Spachtel-<br>masse (Ein-<br>zelprobe) | Asbest nicht nach-<br>gewiesen<br><br>KMF nachgewiesen<br>(enthält keine<br>WHO-Fasern) | |

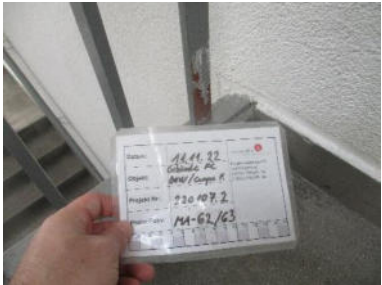
| Proben-Nr. | Etage, Raum | Einbausituation | Produkt | Befund | Foto |
|---|---|---|---|---|---|
| 220107.2<br>-MA-62 | Gebäude FC,<br>3. OG,<br>Treppenhaus<br>Nord | Geländerstäbe,<br>Metall | Anstrich | PCB ges.:<br>2,30 mg/kg<br><br><b>Einstufung<br/>(Schwermetalle):<br/>gefährlicher Abfall</b> | |

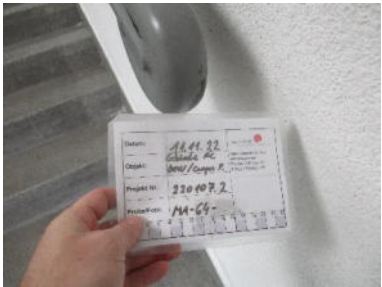
| Proben-Nr. | Etage, Raum | Einbausituation | Produkt | Befund | Foto |
|---|---|---|---|---|---|
| 220107.2<br>-MA-64 | Gebäude FC,<br>3. OG,<br>Treppenhaus<br>Nord | Geländer,<br>Handlauf,<br>Holz | Anstrich | PCB ges.:<br>0,65 mg/kg | |

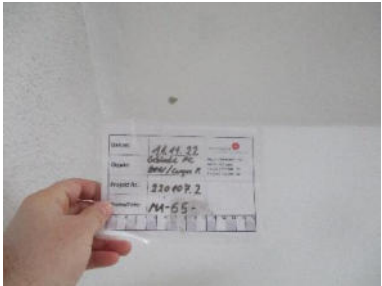
| Proben-Nr. | Etage, Raum | Einbausituation | Produkt | Befund | Foto |
|---|---|---|---|---|---|
| 220107.2<br>-MA-65 | Gebäude FC,<br>3. OG,<br>Treppenhaus<br>Nord | Dachschräge | Putz (Misch-<br>probe aus 4<br>Stellen) | <b>Chrysotilasbest<br/>nachgewiesen</b> | |

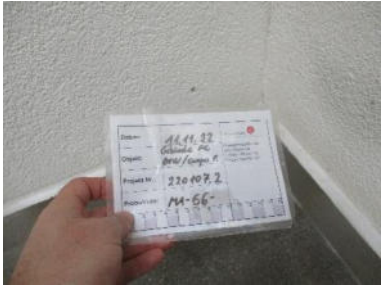
| Proben-Nr. | Etage, Raum | Einbausituation | Produkt | Befund | Foto |
|---|---|---|---|---|---|
| 220107.2<br>-MA-66 | Gebäude FC,<br>3. OG- EG,<br>Treppenhaus<br>Nord | Massivwand | Strukturputz<br>(Mischprobe<br>aus 4 Stellen) | <b>Chrysotilasbest<br/>nachgewiesen</b> | |

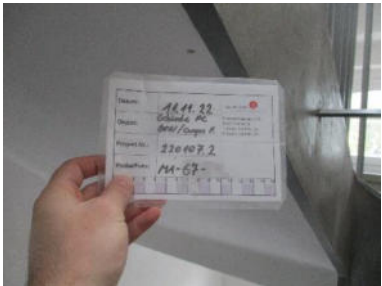
| Proben-Nr. | Etage, Raum | Einbausituation | Produkt | Befund | Foto |
|---|---|---|---|---|---|
| 220107.2<br>-MA-67 | Gebäude FC,<br>3. OG - EG,<br>Treppenhaus<br>Nord | Unterlauf | Putz (Misch-<br>probe aus 4<br>Stellen) | Asbest nicht nach-<br>gewiesen | |

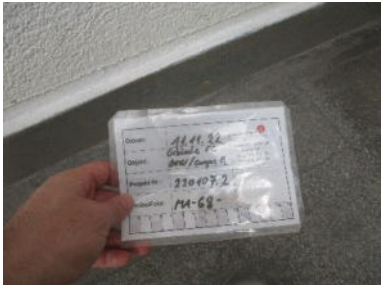
| Proben-Nr. | Etage, Raum | Einbausituation | Produkt | Befund | Foto |
|---|---|---|---|---|---|
| 220107.2<br>-MA-68 | Gebäude FC,<br>3. OG,<br>Treppenhaus<br>Süd | Sockel | Anstrich | PCB ges.:<br>15,10 mg/kg | |

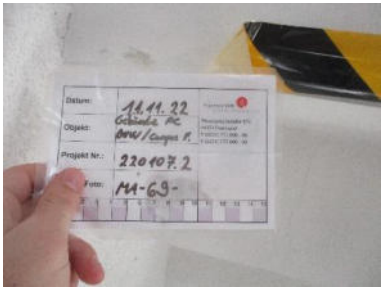
| Proben-Nr. | Etage, Raum | Einbausituation | Produkt | Befund | Foto |
|---|---|---|---|---|---|
| 220107.2<br>-MA-69 | Gebäude FC,<br>3. OG,<br>Treppenhaus<br>Süd | Leichtbauplatte,<br>Verkleidung | Spachtel-<br>masse<br>(Mischprobe<br>aus 3 Stellen) | Asbest nicht nach-<br>gewiesen | |

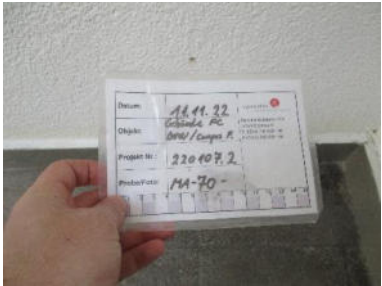
| Proben-Nr. | Etage, Raum | Einbausituation | Produkt | Befund | Foto |
|---|---|---|---|---|---|
| 220107.2<br>-MA-70 | Gebäude FC,<br>3. OG - EG<br>Treppenhaus<br>Süd | Massivwand | Putz (Misch-<br>probe aus 4<br>Stellen) | <b>Chrysotilasbest<br/>nachgewiesen</b> | |

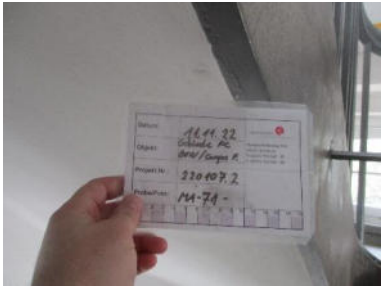
| Proben-Nr. | Etage, Raum | Einbausituation | Produkt | Befund | Foto |
|---|---|---|---|---|---|
| 220107.2<br>-MA-71 | Gebäude FC,<br>3. OG - EG<br>Treppenhaus<br>Süd | Unterlauf | Putz (Misch-<br>probe aus 4<br>Stellen) | Asbest nicht nach-<br>gewiesen | |
