## Bericht über die Schadstoffunter- suchung (Schadstoffkataster)

### **Gebäude FB, FC und FME der Bergi- schen Universität Wuppertal (BUW)**

| <b>Stand:</b> | <b>21.09.2023</b> |

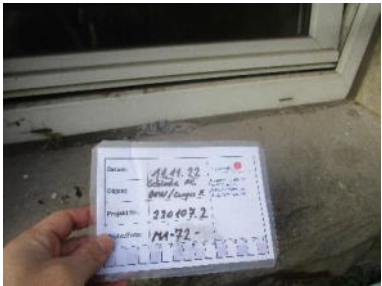
| Proben-Nr. | Etage, Raum | Einbausituation | Produkt | Befund | Foto |
|---|---|---|---|---|---|
| 220107.2<br>-MA-72 | Gebäude FC,<br>EG,<br>Außenbe-<br>reich | Fuge zwischen<br>Fensterrahmen<br>und Naturstein | dauerelasti-<br>sche Fuge | PCB ges.:<br>40,35 mg/kg | |

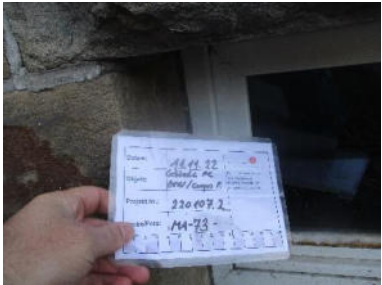
| Proben-Nr. | Etage, Raum | Einbausituation | Produkt | Befund | Foto |
|---|---|---|---|---|---|
| 220107.2<br>-MA-73 | Gebäude FC,<br>EG,<br>Außenbe-<br>reich | Fuge zwischen<br>Fensterrahmen<br>und Naturstein | dauerelasti-<br>sche Fuge | PCB ges.:<br>45,75 mg/kg | |

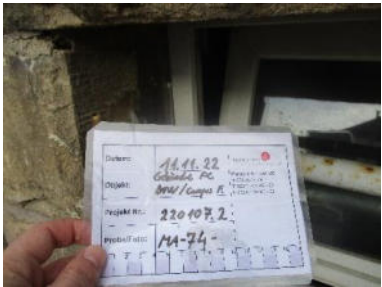
| Proben-Nr. | Etage, Raum | Einbausituation | Produkt | Befund | Foto |
|---|---|---|---|---|---|
| 220107.2<br>-MA-74 | Gebäude FC,<br>EG,<br>Außenbe-<br>reich | Fuge zwischen<br>Fensterrahmen<br>und Naturstein | dauerelasti-<br>sche Fuge | PCB ges.:<br>53,65 mg/kg | |

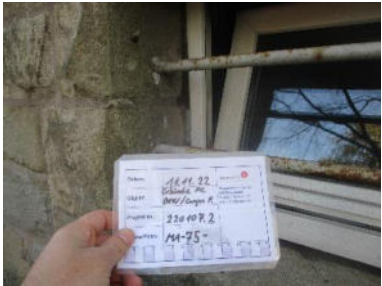
| Proben-Nr. | Etage, Raum | Einbausituation | Produkt | Befund | Foto |
|---|---|---|---|---|---|
| 220107.2<br>-MA-75 | Gebäude FC,<br>EG,<br>Außenbe-<br>reich | Fuge zwischen<br>Fensterrahmen<br>und Naturstein | dauerelasti-<br>sche Fuge | PCB ges.:<br>11,70 mg/kg | |

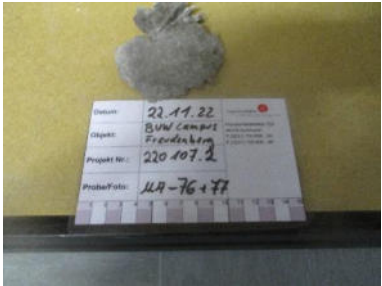
| Proben-Nr. | Etage, Raum | Einbausituation | Produkt | Befund | Foto |
|---|---|---|---|---|---|
| 220107.2<br>-MA-76<br>220107.2<br>-MA-77 | Gebäude FC,<br>1. OG,<br>Raum 1.60,<br>WC-Damen | Fußbodenaufbau<br>(von KB- 2) | schwarze<br>Pappe | Asbest nicht nach-<br>gewiesen<br><br>Benzo[a]pyren:<br>2,5 mg/kg<br><br>Σ PAK (EPA):<br>3,80 mg/kg | |

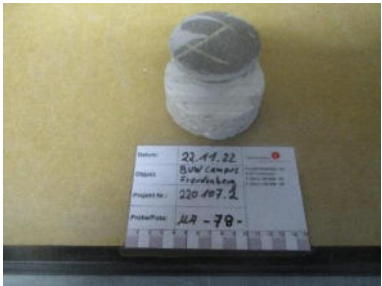
| Proben-Nr. | Etage, Raum | Einbausituation | Produkt | Befund | Foto |
|---|---|---|---|---|---|
| 220107.2<br>-MA-78 | Gebäude FC,<br>1. OG,<br>Raum 1.60,<br>WC-Damen | Fußbodenaufbau<br>(von KB- 2) | Kleber | Asbest nicht nach-<br>gewiesen | |

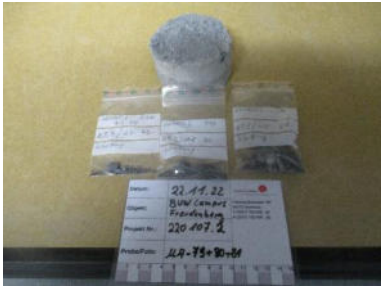
| Proben-Nr. | Etage, Raum | Einbausituation | Produkt | Befund | Foto |
|---|---|---|---|---|---|
| 220107.2<br>-MA-79 | Gebäude FC,<br>3. OG, | Fußbodenaufbau<br>(von KB- 3) | Schüttung | Asbest nicht nach-<br>gewiesen | |
| 220107.2<br>-MA-80 | Treppenhaus<br>Nord | | | Benzo[a]pyren:<br>0,29 mg/kg<br><br>Σ PAK (EPA):<br>2,58 mg/kg | |
| 220107.2<br>-MA-81 | | | | Einstufung<br>(Schwermetalle):<br>kein gefährlicher<br>Abfall | |

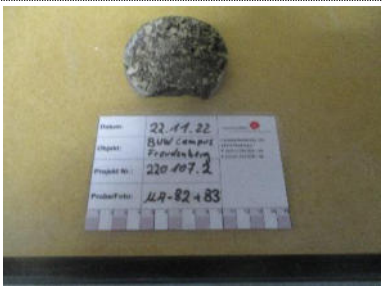
| Proben-Nr. | Etage, Raum | Einbausituation | Produkt | Befund | Foto |
|---|---|---|---|---|---|
| 220107.2<br>-MA-82 | Gebäude FC,<br>3. OG,<br>Raum 3.01 | Fußbodenaufbau<br>(von KB- 3) | Gussasphalt | Asbest nicht nach-<br>gewiesen | |
| 220107.2<br>-MA-83 | | | | Benzo[a]pyren:<br>1,4 mg/kg<br><br>Σ PAK (EPA):<br>17,31 mg/kg | |

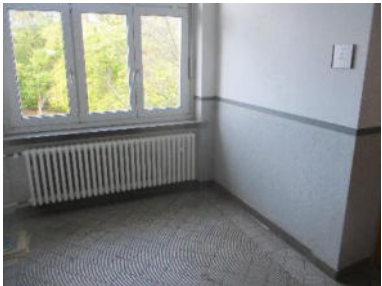
| Proben-Nr. | Etage, Raum | Einbausituation | Produkt | Befund | Foto |
|---|---|---|---|---|---|
| ohne Be-<br>probung | verteilt in<br>dem Ge-<br>bäude FC | Rippenheizkörper<br>alter Bauart | Dichtungen<br>zwischen den<br>Rippen-Seg-<br>menten | <b>schwach gebun-<br/>denes Asbestpro-<br/>dukt</b><br>(visuelle Einstu-<br>fung) | |

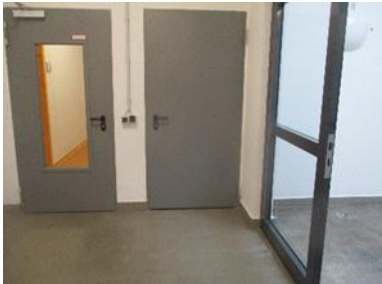
| Proben-Nr. | Etage, Raum | Einbausituation | Produkt | Befund | Foto |
|---|---|---|---|---|---|
| ohne Be-<br>probung | verteilt in<br>dem Ge-<br>bäude FC | FH - Tür | asbesthaltige<br>Pappen im<br>Türschloss-<br>bereich | <b>schwach gebun-<br/>denes Asbestpro-<br/>dukt</b><br>(visuelle Einstu-<br>fung) | |

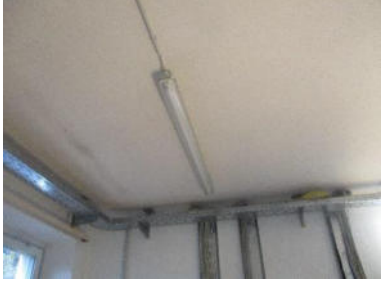
| Proben-Nr. | Etage, Raum | Einbausituation | Produkt | Befund | Foto |
|---|---|---|---|---|---|
| ohne Be-<br>probung | verteilt in<br>dem Ge-<br>bäude FC | Deckenleuchten | Tränkmittel in<br>Kleinkonden-<br>satoren | <b>ggf. PCB-haltige<br/>Kondensatoren</b><br>(visuelle Einstu-<br>fung) | |

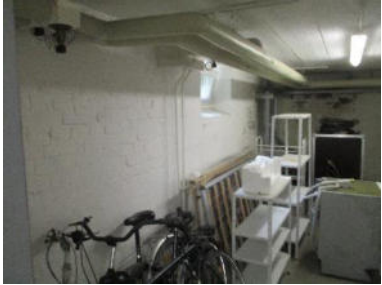
| Proben-Nr. | Etage, Raum | Einbausituation | Produkt | Befund | Foto |
|---|---|---|---|---|---|
| ohne Be-<br>probung | Gebäude FC,<br>im Kellerbe-<br>reich | Rohrleitung | Isolierung<br>aus Künstli-<br>chen Mineral-<br>fasern alter<br>Bauart mit<br>PVC-Um-<br>mantelung | <b>Kat. 1B (krebser-<br/>zeugend)</b><br>aufgrund des Bau-<br>jahres vor 1996<br>(visuelle Einstu-<br>fung) | |

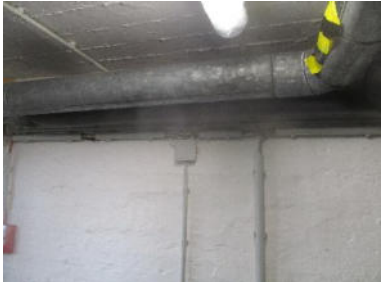
| Proben-Nr. | Etage, Raum | Einbausituation | Produkt | Befund | Foto |
|---|---|---|---|---|---|
| ohne Be-<br>probung | Gebäude FC,<br>im Kellerbe-<br>reich,<br>Flur | Rohrleitung | Isolierung<br>aus Künstli-<br>chen Mineral-<br>fasern alter<br>Bauart mit<br>Blech-Um-<br>mantelung | <b>Kat. 1B (krebser-<br/>zeugend)</b><br>aufgrund des Bau-<br>jahres vor 1996<br>(visuelle Einstu-<br>fung) | |

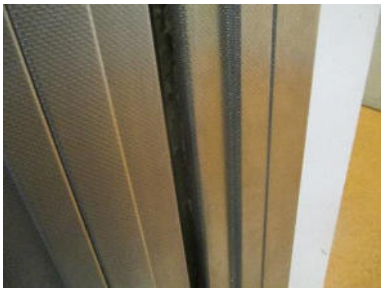
| Proben-Nr. | Etage, Raum | Einbausituation | Produkt | Befund | Foto |
|---|---|---|---|---|---|
| ohne Be-<br>probung | Gebäude FC,<br>Aufzug<br>(alle Ebenen) | Seitenverkleidung<br>rechts und links | Künstliche<br>Mineral Fa-<br>sern | <b>ggf. Kat. 1B<br/>(krebserzeugend)</b><br>aufgrund des Bau-<br>jahres vor 1996<br>(visuelle Einstu-<br>fung) | |
| | | Aufzugsantrieb | Verdacht auf<br>asbesthaltige<br>Bremsbeläge | <b>schwach gebun-<br/>denes Asbestpro-<br/>dukt</b> (visuelle Ein-<br>stufung) | |

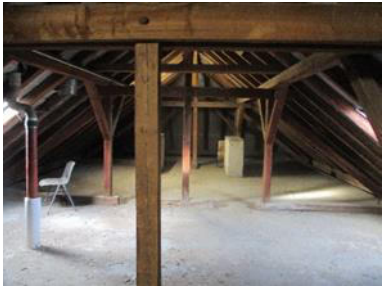
| Proben-Nr. | Etage, Raum | Einbausituation | Produkt | Befund | Foto |
|---|---|---|---|---|---|
| ohne Be-<br>probung | Gebäude FC,<br>Dachbereich | Dachstuhl | Holz | <b>A IV- Holz</b><br>(visuelle Einstu-<br>fung) | |

Bei der Festlegung des Entsorgungsweges für die vorhandenen Althölzer ist die Altholzverordnung zu beachten; die Zuordnung des Altholzes zu den Altholzkategorien erfolgt dabei herkunftsbezogen. So sind z. B. Konstruktionshölzer, Fenster, Dachsparren, Holzfachwerk, imprägnierte Bauhölzer, Außentüren und Bau- und Abbruchholz mit schädlichen Verunreinigungen als Altholz der Kategorie A IV zu entsorgen.

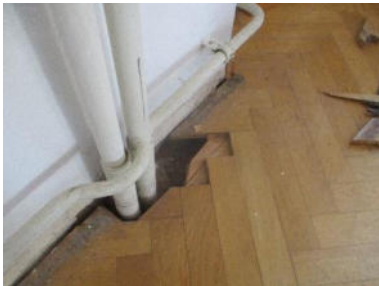
| Proben-Nr. | Etage, Raum | Einbausituation | Produkt | Befund | Foto |
|---|---|---|---|---|---|
| ohne Be-<br>probung | verteilt in<br>dem Ge-<br>bäude FC | Parkettboden | Holz | <b>A III/IV- Holz</b><br>(visuelle Einstu-<br>fung) | |

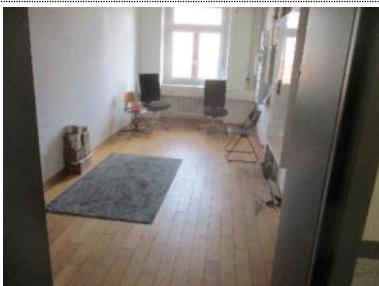
| Proben-Nr. | Etage, Raum | Einbausituation | Produkt | Befund | Foto |
|---|---|---|---|---|---|
| ohne Be-<br>probung | verteilt in<br>dem Ge-<br>bäude FC | Dielenboden | Holz | <b>A III/IV- Holz</b><br>(visuelle Einstu-<br>fung) | |

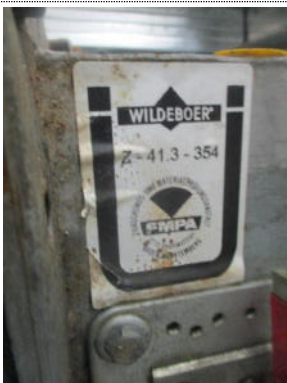
| Proben-Nr. | Etage, Raum | Einbausituation | Produkt | Befund | Foto |
|---|---|---|---|---|---|
| ohne Be-<br>probung | in dem Ge-<br>bäude FME | Brandschutz-<br>klappe | ggf. asbest-<br>haltige Bau-<br>teile | <b>schwach gebun-<br/>denes Asbestpro-<br/>dukt</b><br>(visuelle Einstu-<br>fung) | |

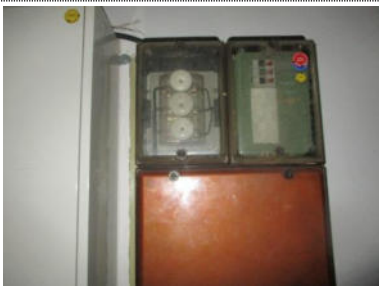
| Proben-Nr. | Etage, Raum | Einbausituation | Produkt | Befund | Foto |
|---|---|---|---|---|---|
| ohne Be-<br>probung | Gebäude FB<br>und FME | NH-Sicherung | Dichtungen<br>zwischen<br>dem Siche-<br>rungskörper | <b>schwach gebun-<br/>denes Asbestpro-<br/>dukt</b> (visuelle Ein-<br>stufung) | |

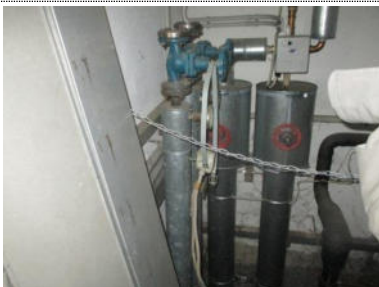
| Proben-Nr. | Etage, Raum | Einbausituation | Produkt | Befund | Foto |
|---|---|---|---|---|---|
| ohne Be-<br>probung | verteilt in den<br>Gebäuden | Flansche zwi-<br>schen Rohrleitun-<br>gen | asbesthaltige<br>Flachdichtun-<br>gen | <b>schwach gebun-<br/>denes Asbestpro-<br/>dukt</b><br>(visuelle Einstu-<br>fung) | |

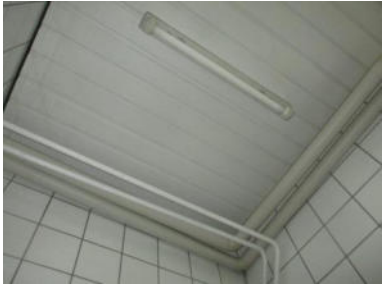
| Proben-Nr. | Etage, Raum | Einbausituation | Produkt | Befund | Foto |
|---|---|---|---|---|---|
| ohne Be-<br>probung | Gebäude FB | auf Abhänge-<br>cken | Dämmmatten<br>aus Künstli-<br>chen Mineral-<br>fasern alter<br>Bauart | <b>Kat. 1B (krebser-<br/>zeugend)</b><br>aufgrund des Bau-<br>jahres vor 1996<br>(visuelle Einstu-<br>fung) | |

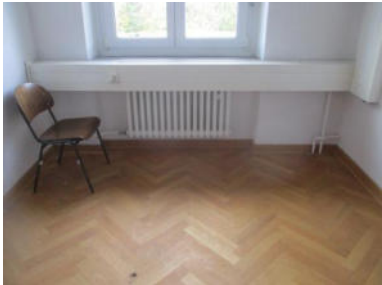
| Proben-Nr. | Etage, Raum | Einbausituation | Produkt | Befund | Foto |
|---|---|---|---|---|---|
| ohne Be-<br>probung | Gebäude FC | unter Parkett | ggf. teerhalti-<br>ger Kleber | <b>ggf. PAK-haltig</b><br>(visuelle Einstu-<br>fung) | |

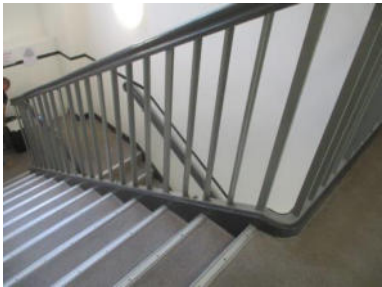
| Proben-Nr. | Etage, Raum | Einbausituation | Produkt | Befund | Foto |
|---|---|---|---|---|---|
| ohne Be-<br>probung | verteilt in<br>dem Ge-<br>bäude FME | Geländer | Holz | <b>A III/IV-Holz</b><br>(visuelle Einstu-<br>fung) | |

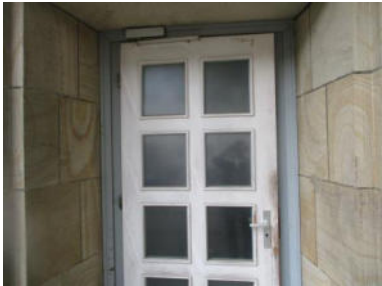
| Proben-Nr. | Etage, Raum | Einbausituation | Produkt | Befund | Foto |
|---|---|---|---|---|---|
| ohne Be-<br>probung | verteilt in<br>dem Ge-<br>bäude FME | Tür | Holz | <b>A III/IV-Holz</b><br>(visuelle Einstu-<br>fung) | |

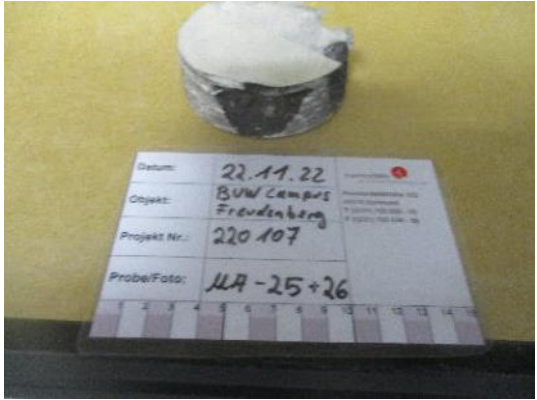
| Kernbohrung | Foto |
|---|---|
| <p><u>Kernbohrung 1:</u><br/> FB, EG, Lager 06, Fußboden,<br/> Tiefe ca. 16 cm<br/> Aufbau:<br/> - Beton<br/> - Styropor ca. 4 cm<br/> - Styropor mit schwarzer Pappe ca. 2,5 cm<br/> - Estrich ca. 6 cm<br/> - weiße flies<br/> - Gussasphalt ca. 3 cm<br/> - Anstrich</p> | |

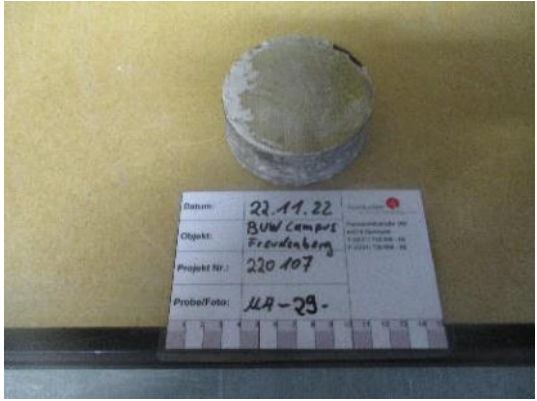
| Kernbohrung | Foto |
|---|---|
| <p><u>Kernbohrung 3:</u><br/> FB, EG, Besprechungsraum 12, Fußboden,<br/> Tiefe ca. 16 cm<br/> Aufbau:<br/> - Beton<br/> - Styropor ca. 4 cm<br/> - Styropor mit schwarzer Pappe ca. 2,5 cm<br/> - Estrich ca. 6 cm<br/> - Gussasphalt ca. 3 cm<br/> - PVC. Bodenbelag ca. 0,5 cm</p> | |

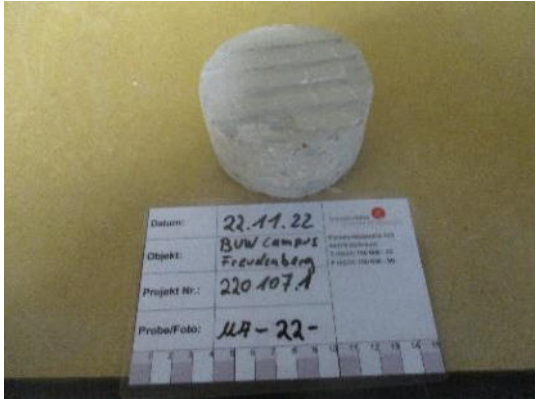
| Kernbohrung | Foto |
|---|---|
| <p><u>Kernbohrung 3:</u><br/> FME, EG, TRH / Flur, Fußboden,<br/> Tiefe ca. 15 cm<br/> Aufbau:<br/> - Beton<br/> - Styropor ca. 5 cm<br/> - Styropor mit PE- Folie ca. 4 cm<br/> - Estrich ca. 5 cm<br/> - Fliese mit Kleber ca. 1 cm</p> | |

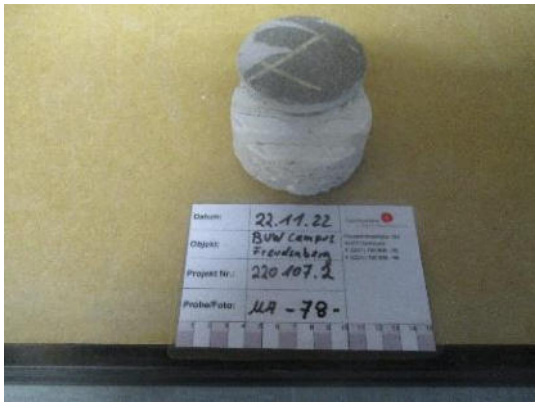
| Kernbohrung | Foto |
|---|---|
| <p><u>Kernbohrung 2:</u><br/> FC, 1. OG, WC- Damen 1.60, Fußboden,<br/> Tiefe ca. 9 cm<br/> Aufbau:<br/> - Beton<br/> - schwarze Anstrich<br/> - Styropor mit schwarzer Pappe ca. 3 cm<br/> - Estrich ca. 4 cm<br/> - Fliese mit Kleber ca. 1 cm</p> | |

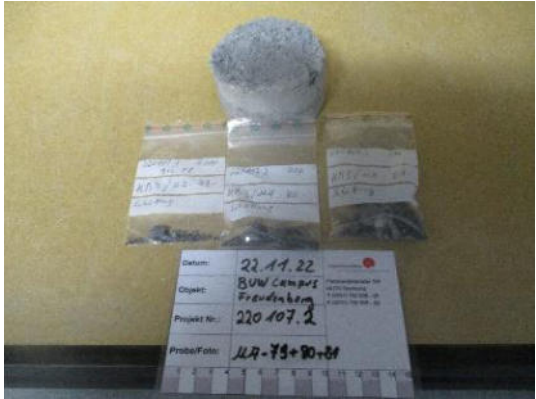
| Kernbohrung | Foto |
|---|---|
| <p><u>Kernbohrung 3:</u><br/>FC, 3. OG, TRH - Nord, Fußboden,<br/>Tiefe ca. 8 cm<br/>Aufbau:<br/>- Beton<br/>- Schlacke ca. 2,5 cm<br/>- Estrich ca. 2,5 cm<br/>- Steinplatte ca. 2 cm</p> | |
