Bericht über die Schadstoffunter- suchung (Schadstoffkataster)

**Gebäude HD, HE u. HF der Bergischen Uni-
versität Wuppertal (BUW), Campus Haspel,
Pauluskirchstraße 7, 42285 Wuppertal**

Projekt-Nr.: 41-12-2180-22-001

Erstellt durch: Ingenieurbüro Dr. Stefan Henning GmbH
Planetenfeldstraße 103
44379 Dortmund

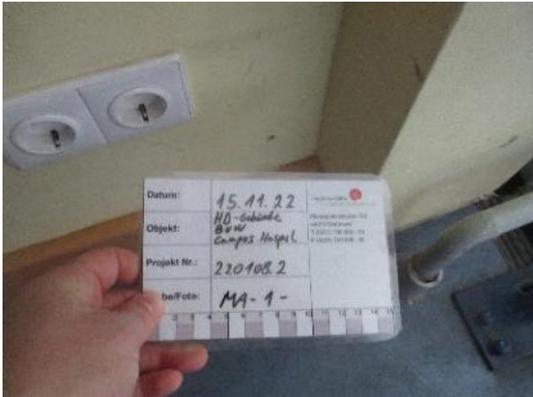
<p>Foto 6.1: asbesthaltiger Putz, hier: auf Massivwand, Gebäude HD, 3. OG, Raum 3.35b</p>	<p>asbesthaltige Putze (fest gebundenes Asbestprodukt)</p> <p>In den Gebäuden wurden auf unterschiedlichen Anwendungen asbesthaltige Putze identifiziert.</p> <p>Gebäude HE</p> <ul style="list-style-type: none"> - auf Massivwänden, 1. OG, Büros 1.01, 1.04, 1.02, Flur - auf Decken: 1. OG, Büros 1.01, 1.04, Flur, Lager - auf Dachschrägen: 2. OG, großer Raum, Ecke Raum, Aktenlager, Vorräum <p>Gebäude HD</p> <ul style="list-style-type: none"> - auf Massivwänden: 3. OG, Raum 3.35b, 1. OG, Raum 0.16 - auf Decken: 3. OG, Flur - auf Fensterlaibungen: 1. OG, Raum 0.16 - Feinputz auf Betonträger <p>Gebäude HF</p> <p>Feinputz und Putz auf Massivwand: EG, Versuchshalle</p> <p>Analytisch wurden Chrysotil- und Amphibolasbest (Tremolit) festgestellt. Die Asbestfasern sind fest gebunden. Da ein zerstörungsfreier Ausbau dieser Fundstelle nicht möglich ist, finden die Schutzmaßnahmen gemäß TRGS 519, Pkt. 14 für schwach gebundenen Asbest ihre Anwendung. Bei allen Eingriffen (Abbruch-, Sanierungs- oder Instandhaltungsarbeiten (ASI-Arbeiten)) ist die Asbesthaltigkeit zu beachten, es sind entsprechende Arbeitsschutzmaßnahmen zu ergreifen. Die Vorgaben der Gefahrstoffverordnung sowie der TRGS 519 sind zu beachten. Der Ausbau der Materialien darf ausschließlich von fachkundigem Personal durchgeführt werden.</p>

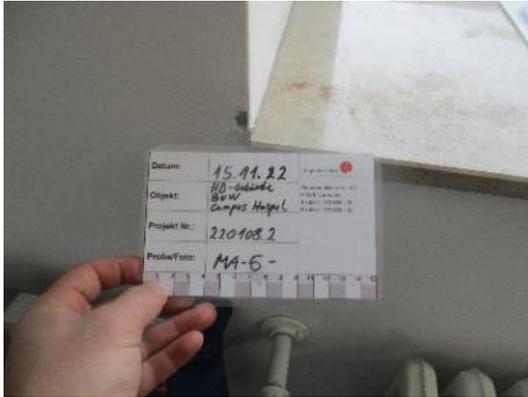
Foto 6.2:
asbesthaltige Spachtelmassen, Gebäude HD, 3. OG,
WC-Herren

asbesthaltige Spachtelmassen (fest gebundenes Asbestprodukt)

In dem **Gebäude HD** wurden asbesthaltige Spachtelmassen auf der Leichtbauwand in dem Herren-WC (3. OG) identifiziert. Analytisch wurde Amphibolasbest (Tremolit) festgestellt. Die Asbestfasern sind fest gebunden. Da ein zerstörungsfreier Ausbau dieser Fundstellen nicht möglich ist, finden die Schutzmaßnahmen gemäß TRGS 519, Pkt. 14 für schwach gebundenen Asbest ihre Anwendung. Bei allen Eingriffen (Abbruch-, Sanierungs- oder Instandhaltungsarbeiten (ASI-Arbeiten)) ist die Asbesthaltigkeit zu beachten, es sind entsprechende Arbeitsschutzmaßnahmen zu ergreifen. Die Vorgaben der Gefahrstoffverordnung sowie der TRGS 519 sind zu beachten.

Der Ausbau der Materialien darf ausschließlich von fachkundigem Personal durchgeführt werden.

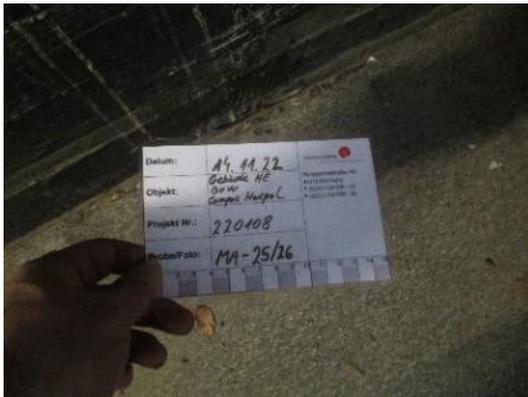
Foto 6.3:
Abdichtungsbahn im Betonsockelbereich, Gebäude
HE, KG, Flur

asbesthaltige Abdichtungsbahn (fest gebundenes Asbestprodukt) im Betonsockelbereich

Bei baulichen Eingriffen z. B. im Rahmen von Abbrucharbeiten sind Arbeitsschutzmaßnahmen zu ergreifen. Die Vorgaben der GefStoffV sowie der TRGS 519 sind bei den ASI-Arbeiten zu beachten.

Der Ausbau darf ausschließlich von fachkundigem Personal durchgeführt werden. Die Asbestabfälle sind als gefährlicher Abfall ordnungsgemäß zu entsorgen.

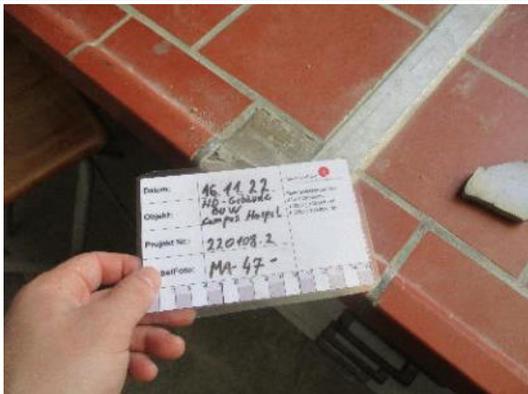
Foto 6.4:
asbesthaltige Fugenfüller in den Verfugungen der Arbeitsplatte eines Labortisches, Gebäude HD, KG, Raum 01.10 (08), Labor

asbesthaltige Fugenfüller (fest gebundenes Asbestprodukt) in Arbeitsplatten der Labortische

Bei allen Eingriffen (Abbruch-, Sanierungs- oder Instandhaltungsarbeiten (ASI-Arbeiten)) ist die Asbesthaltigkeit zu beachten, es sind entsprechende Arbeitsschutzmaßnahmen zu ergreifen. Die Vorgaben der Gefahrstoffverordnung sowie der TRGS 519 sind zu beachten.

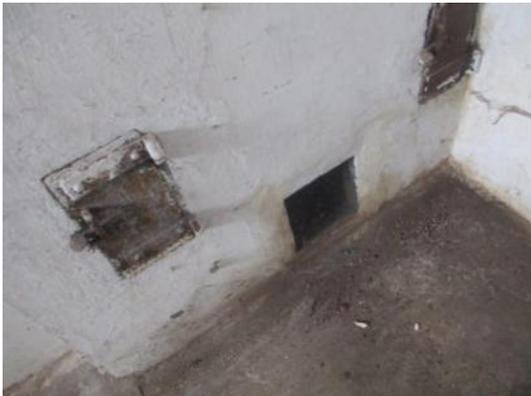
<p>asbesthaltige Dichtung an der Kaminklappe (schwach gebundenes Asbestprodukt)</p> <p>In dem Gebäude HE wurden Kaminklappen entdeckt, die möglicherweise asbesthaltige Pappen/Schnurdichtungen enthalten. Die Einstufung erfolgte visuell.</p> <p>Die asbesthaltige Klappendichtung wurde gemäß „Formblatt für die Bewertung der Dringlichkeit einer Sanierung“ nach Anhang 1 der Asbestrichtlinie NRW (Richtlinie für die Bewertung und Sanierung schwach gebundener Asbestprodukte in Gebäuden, Fassung Jan. 1996) bewertet. Die Bewertung ergab die Dringlichkeitsstufe III (62 Punkte, s. Anlage V). Verwendungen mit dieser Bewertung sind langfristig (in Abständen von fünf Jahren) erneut zu bewerten. Ergibt eine Neubewertung die Dringlichkeitsstufe I oder II, so ist entsprechend der Regelungen zu diesen Dringlichkeitsstufen zu verfahren.</p> <p>Bei allen Eingriffen (Abbruch-, Sanierungs- oder Instandhaltungsarbeiten (ASI-Arbeiten)) ist die Asbesthaltigkeit zu beachten, es sind entsprechende Arbeitsschutzmaßnahmen zu ergreifen. Die Vorgaben der Gefahrstoffverordnung sowie der TRGS 519 sind zu beachten.</p>

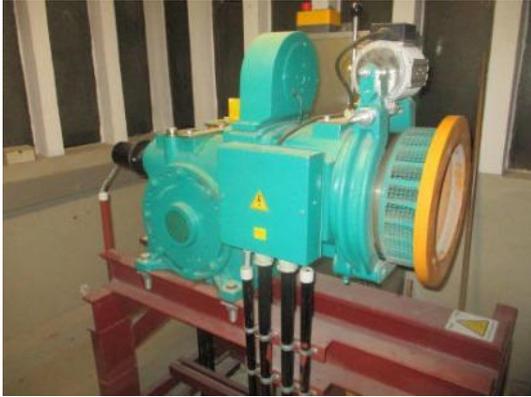
<p>asbesthaltige Bremsbeläge der Aufzugsanlage (schwach gebundenes Asbestprodukt)</p> <p>Es kann nicht ausgeschlossen werden, dass die Bremsbeläge der Aufzugsanlage in dem Gebäude HD asbesthaltig sind.</p> <p>Die Einstufung erfolgte visuell.</p> <p>Das Asbestprodukt wurde gemäß „Formblatt für die Bewertung der Dringlichkeit einer Sanierung“ nach Anhang 1 der Asbestrichtlinie NRW (Richtlinie für die Bewertung und Sanierung schwach gebundener Asbestprodukte in Gebäuden, Fassung Jan. 1996) bewertet. Die Bewertung ergab die Dringlichkeitsstufe III (53 Punkte, s. Anlage V). Verwendungen mit dieser Bewertung sind langfristig (in Abständen von höchstens fünf Jahren) erneut zu bewerten. Ergibt eine Neubewertung die Dringlichkeitsstufe I oder II, so ist entsprechend der Regelungen zu diesen Dringlichkeitsstufen zu verfahren.</p> <p>Bei allen Eingriffen (Abbruch-, Sanierungs- oder Instandhaltungsarbeiten (ASI-Arbeiten)) ist die Asbesthaltigkeit zu beachten, es sind entsprechende Arbeitsschutzmaßnahmen zu ergreifen. Die Vorgaben der Gefahrstoffverordnung sowie der TRGS 519 sind zu beachten.</p> <p>Der Umgang mit Gefahrstoffen, insbesondere mit schwach gebundenen Asbestprodukten, erfordert von der ausführenden Sanierungsfachfirma die Zulassung gemäß § 8 Abs. 8 der Gefahrstoffverordnung (GefStoffV) in Verbindung mit Anhang I Nr. 2.4.2 (4) vormals § 39 Abs. 1 GefStoffV.</p>

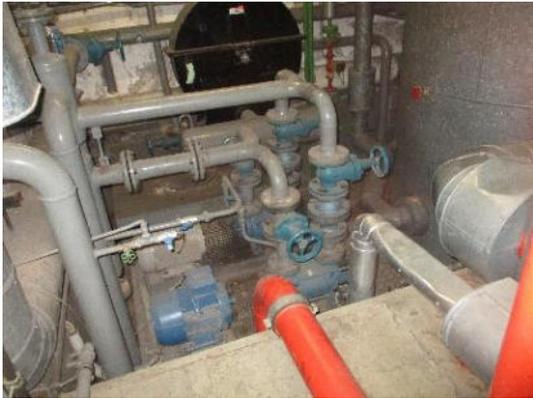
<p data-bbox="309 909 823 960">Foto 6.9: asbesthaltige Flachdichtungen, KG, Heizungszentrale</p>	<p data-bbox="858 506 1390 560">Flachdichtungen (schwach gebundenes Asbestprodukt)</p> <p data-bbox="858 562 1406 663">In den Gebäuden gibt es ältere Flachdichtungen in Rohrflanschen, die asbesthaltig sind. In der Probe 220108.2-MA-44 (Gebäude HD) wurde in der Flachdichtung analytisch Spuren von Asbest nachgewiesen.</p> <p data-bbox="858 665 1406 741">Gemäß Asbest-Richtlinie NRW erfolgt die Einstufung in die Dringlichkeitsstufe III, Neubewertung langfristig erforderlich (in Abständen von höchstens fünf Jahren).</p> <p data-bbox="858 743 1417 965">Die Vorgaben der Gefahrstoffverordnung sowie der TRGS 519 (insbesondere Abschnitt 17.3 Instandhaltungsarbeiten an Dichtungen und Packungen) sind zu beachten. Es ist ein vereinfachtes Ausbaurverfahren gemäß BGI 664 (AT1 Asbesthaltige Flachdichtungen) möglich. Weiterhin ist ein einfacher Ausbau durch Abflexen der Rohrleitungen beidseitig der Flanschdichtung und die Entsorgung des gesamten Stückes inkl. der Flanschdichtung möglich.</p> <p data-bbox="858 967 1390 1016">Der Ausbau asbesthaltiger Dichtungen darf ausschließlich von fachkundigem Personal durchgeführt werden.</p>

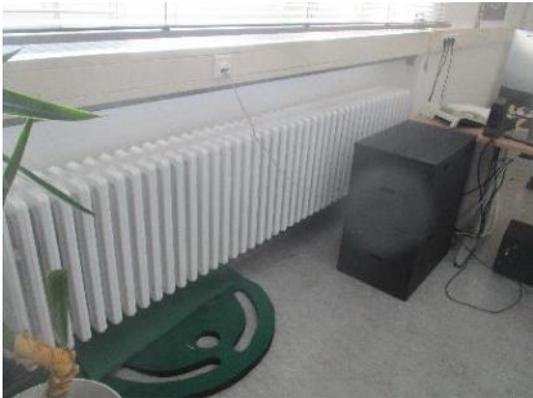
<p data-bbox="309 1431 831 1507">Foto 6.10: Rippenheizkörper älterer Bauart, verteilt in den Gebäuden</p>	<p data-bbox="858 1028 1382 1104">Rippenheizkörper älterer Bauart mit Asbestpappen als Dichtung zwischen den einzelnen Segmenten (schwach gebundenes Asbestprodukt)</p> <p data-bbox="858 1106 1390 1207">Es wurden in den Gebäuden verteilt Rippenheizkörper älterer Bauart mit Asbestpappen als Dichtung zwischen den einzelnen Segmenten vorgefunden. Die Einstufung erfolgte visuell.</p> <p data-bbox="858 1209 1417 1480">Das Asbestprodukt wurde gemäß „Formblatt für die Bewertung der Dringlichkeit einer Sanierung“ nach Anhang 1 der Asbestrichtlinie NRW (Richtlinie für die Bewertung und Sanierung schwach gebundener Asbestprodukte in Gebäuden, Fassung Jan. 1996) bewertet. Die Bewertung ergab die Dringlichkeitsstufe III (65 Punkte, s. Anlage VI). Verwendungen mit dieser Bewertung sind langfristig (in Abständen von fünf Jahren) erneut zu bewerten. Ergibt eine Neubewertung die Dringlichkeitsstufe I oder II, so ist entsprechend der Regelungen zu diesen Dringlichkeitsstufen zu verfahren.</p> <p data-bbox="858 1482 1406 1610">Bei allen Eingriffen (Abbruch-, Sanierungs- oder Instandhaltungsarbeiten (ASI-Arbeiten)) ist die Asbesthaltigkeit zu beachten, es sind entsprechende Arbeitsschutzmaßnahmen zu ergreifen. Die Vorgaben der Gefahrstoffverordnung sowie der TRGS 519 sind zu beachten.</p> <p data-bbox="858 1612 1374 1686">Der zerstörungsfreie Ausbau der Materialien darf ausschließlich von fachkundigem Personal durchgeführt werden.</p>

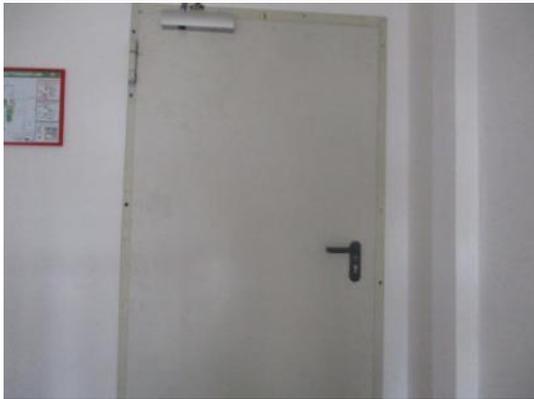
<p>asbesthaltige FH-Tür (Brandschutztür, schwach gebundenes Asbestprodukt)</p> <p>Die in den untersuchten Gebäuden vorhandenen Stahltüren enthalten schwach gebundene Asbestprodukte. Die Einstufung erfolgte visuell. Die FH-Türen enthalten Asbestprodukte im Schlossbereich, evtl. auch im Türblattbereich.</p> <p>Asbesthaltige Brandschutztüren/-klappen, bei denen die Asbestprodukte vom Blechkörper – mit Ausnahme notwendiger Öffnungen zum Öffnen und Schließen – dicht eingeschlossen sind, sind gemäß Asbestrichtlinie in die Dringlichkeitsstufe III, Neubewertung langfristig erforderlich (in Abständen von höchstens fünf Jahren) einzustufen.</p> <p>Bei allen Eingriffen (Abbruch-, Sanierungs- oder Instandhaltungsarbeiten (ASI-Arbeiten)) ist die Asbesthaltigkeit zu beachten, es sind entsprechende Arbeitsschutzmaßnahmen zu ergreifen. Die Vorgaben der Gefahrstoffverordnung sowie der TRGS 519 sind zu beachten.</p>

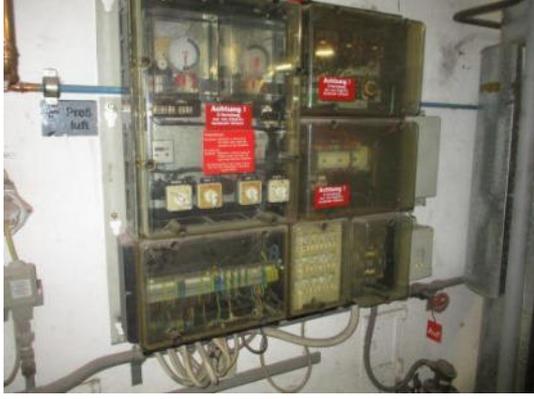
<p>asbesthaltige NH-Sicherung (schwach gebundenes Asbestprodukt)</p> <p>Im Kellergeschoss der Gebäude HD und HF sind alte NH-Sicherungen vorhanden, die asbesthaltige Pappen beinhalten. Die Einstufung erfolgte visuell; es handelt sich um ein schwach gebundenes Asbestprodukt.</p> <p>Das Asbestprodukt wurde gemäß „Formblatt für die Bewertung der Dringlichkeit einer Sanierung“ nach Anhang 1 der Asbestrichtlinie NRW (Richtlinie für die Bewertung und Sanierung schwach gebundener Asbestprodukte in Gebäuden, Fassung Jan. 1996) bewertet. Die Bewertung ergab die Dringlichkeitsstufe III (59 Punkte, s. Anhang). Verwendungen mit dieser Bewertung sind langfristig (in Abständen von höchstens fünf Jahren) erneut zu bewerten. Ergibt eine Neubewertung die Dringlichkeitsstufe I oder II, so ist entsprechend der Regelungen zu diesen Dringlichkeitsstufen zu verfahren.</p> <p>Bei allen Eingriffen (Abbruch-, Sanierungs- oder Instandhaltungsarbeiten (ASI-Arbeiten)) ist die Asbesthaltigkeit zu beachten, es sind entsprechende Arbeitsschutzmaßnahmen zu ergreifen. Die Vorgaben der Gefahrstoffverordnung sowie der TRGS 519 sind zu beachten.</p> <p>Der Umgang mit Gefahrstoffen insbesondere mit schwach gebundenen Asbestprodukten erfordert von der ausführenden Sanierungsfachfirma die Zulassung gemäß § 8 Abs. 8 der Gefahrstoffverordnung (GefStoffV) in Verbindung mit Anhang I Nr. 2.4.2 (4) vormals § 39 Abs. 1 GefStoffV.</p>

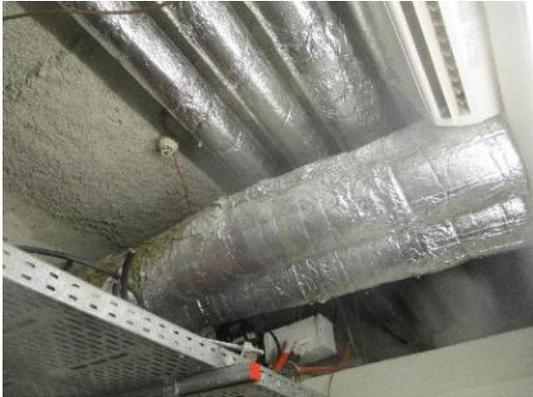
<p data-bbox="309 1173 842 1223">Foto 6.13: Dämmung von Rohrleitungen, verteilt in den Gebäuden</p>	<p data-bbox="860 770 1394 819">Isolierung von Rohrleitungen aus Künstlichen Mineralfasern (KMF) alter Bauart</p> <p data-bbox="860 824 1394 1137">In den Gebäuden befinden sich Rohrleitungen, die mit KMF-Material alter Bauart gedämmt sind. Wenn in den Bauakten nicht vermerkt ist, dass das Material nach 2000 eingebaut wurde, sollte vorsorglich davon ausgegangen werden, dass es sich dabei um künstliche Mineralfasern alter Bauart handelt. Die Isolierung befindet sich unter einer PVC-Ummantelung bzw. Alukaschierung, so dass bei intakter Ummantelung eine Freisetzung an die Raumluft unterbunden wird. Im eingebauten Zustand besteht derzeit kein weiterer Handlungsbedarf. Die Einstufung erfolgte visuell.</p>
KMF2

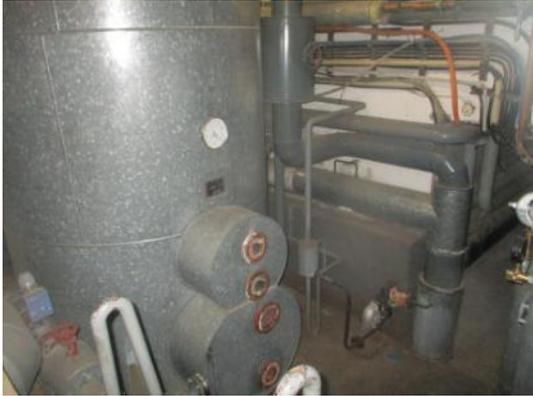
<p data-bbox="309 1637 842 1686">Foto 6.14: Anlagenisolierung, Gebäude HD, KG</p>	<p data-bbox="860 1234 1394 1283">Isolierung von Anlagen aus Künstlichen Mineralfasern (KMF) alter Bauart</p> <p data-bbox="860 1288 1394 1473">In dem Gebäude HD befinden sich Anlagen, die mit KMF-Material alter Bauart gedämmt sind. Die Isolierung befindet sich unter einem Blechmantel, sodass bei intakter Ummantelung eine Freisetzung an die Raumluft unterbunden wird. Im eingebauten Zustand besteht derzeit kein weiterer Handlungsbedarf. Die Einstufung erfolgte visuell.</p>

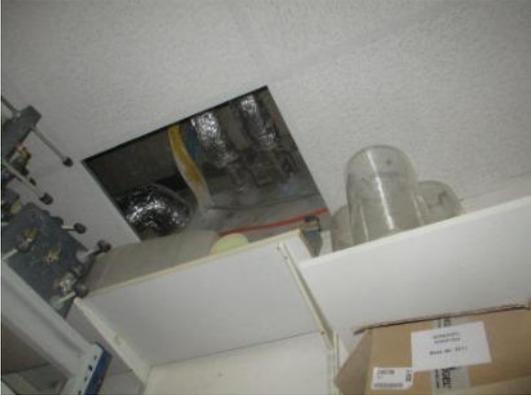
<p>abgehängte Akustikdeckenplatten aus Künstlichen Mineralfasern (KMF) alter Bauart</p> <p>Unter den Geschossdecken des Gebäudes HD befindet sich u. a. ein Abhangdeckensystem. Bei den Akustikdeckenplatten handelt es sich um fest gepresstes KMF-Material.</p> <p>Wenn in den Bauakten nicht vermerkt ist, dass das Material nach 2000 eingebaut wurde, sollte vorsorglich davon ausgegangen werden, dass es sich dabei um künstliche Mineralfasern alter Bauart handelt.</p> <p>Die Einstufung erfolgte visuell.</p> <p>Bei dem festgepressten Material wird aufgrund der Farbbeschichtung und durch die Materialstruktur eine Faserfreisetzung an die Raumluft unterbunden. Im eingebauten Zustand besteht derzeit kein weiterer Handlungsbedarf.</p>
KMF5	ohne Fotodokumentation	<p>Dämmung in Leichtbauwänden aus Künstlichen Mineralfasern (KMF) alter Bauart</p> <p>Es ist anzunehmen, dass sich in den Leichtbauwänden der Gebäude eine KMF-haltige Dämmung befindet.</p> <p>Wenn in den Bauakten nicht vermerkt ist, dass das Material nach 2000 eingebaut wurde, sollte vorsorglich davon ausgegangen werden, dass es sich dabei um künstliche Mineralfasern alter Bauart handelt.</p> <p>Die Einstufung erfolgte visuell.</p> <p>Die Dämmplatten befinden sich in den Leichtbauwänden, sodass bei intakter Beplankung eine Freisetzung an die Raumluft unterbunden wird. Im eingebauten Zustand besteht derzeit kein weiterer Handlungsbedarf.</p>

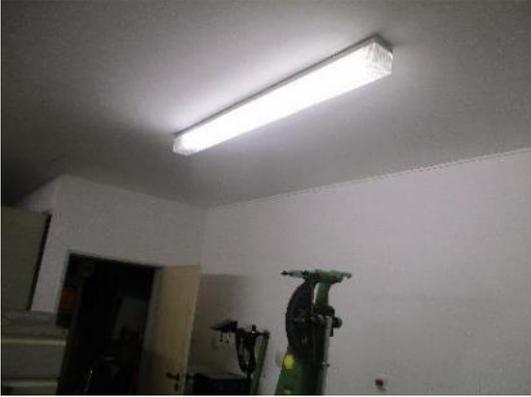
<p>ggf. PCB-haltige Tränkmittel in Kleinkondensatoren (Primärquelle)</p> <p>Es kann nicht ausgeschlossen werden, dass vereinzelt in alten Aufbaudecken-/Wandleuchten alte Kondensatoren, die ein PCB-haltiges Tränkmittel enthalten, vorhanden sind. Weiterhin besteht die Möglichkeit, dass bedingt durch defekte Kondensatoren das Tränkmittel ausgetreten und die Leuchten sowie umgebende Bauteile kontaminiert wurden.</p> <p>Beim Ausbau von Aufbauleuchten im Rahmen des fraktionierten Rückbaus sollte eine systematische Überprüfung der Leuchten und ggf. Entsorgung der alten PCB-haltigen Kondensatoren durchgeführt werden.</p>

Foto 6.17:
ggf. PCB-haltige Tränkmittel, in den Gebäuden

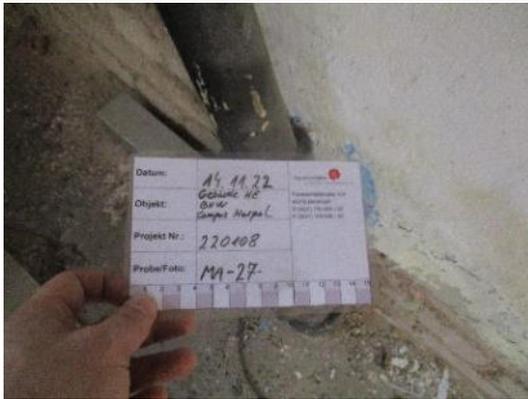
Fotos 6.18:
PAK-haltiger Anstrich auf Rohrleitung, hier: Gebäude HE, KG, Raum hinten links

PAK-haltiger Anstrich auf Rohrleitung

Die Materialien sind als Gefahrstoff einzustufen.

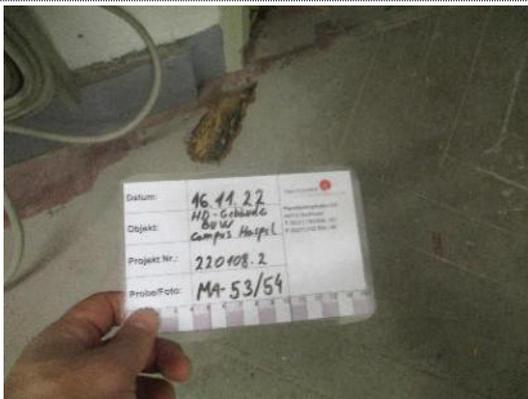
Fotos 6.19:
PAK-haltiger Kleber unter Parkettboden, Gebäude HD, KG, Raum 01.12, Telefonverteiler

PAK-haltiger Teerkleber unter Parkettboden

Das Material ist als Gefahrstoff einzustufen.

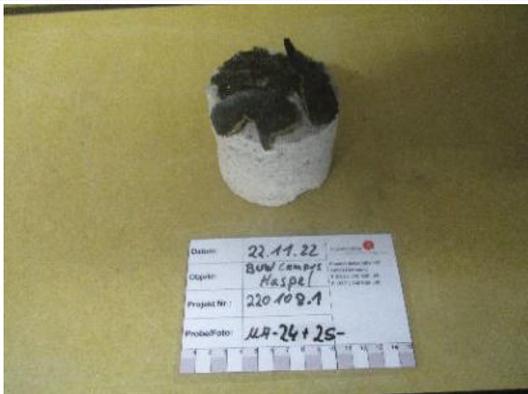
Fotos 6.20:
PAK-haltige Abdichtung im Bodenaufbau, Gebäude HF, EG, Labor 00.04

PAK-haltige Abdichtung im Bodenaufbau

Das Material ist als Gefahrstoff einzustufen.

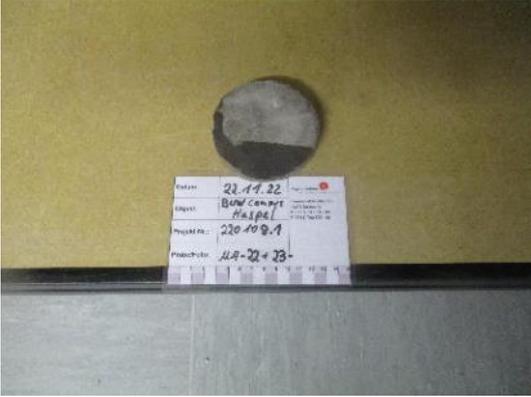
<p>Fotos 6.21: PAK-haltiger Gussasphalt, im Bodenaufbau, Gebäude HF, EG, Labor 00.04</p>	<p>PAK-haltiger Gussasphalt im Bodenaufbau</p> <p>In dem Gebäude HF wurde in dem Labor 00.04 im Erdgeschoss ein PAK-haltiger Gussasphalt angetroffen. Analytisch wurde ein PAK-Gehalt von 4.383,90 mg/kg und ein Benzo(a)pyren-Gehalt von 290 mg/kg nachgewiesen.</p> <p>Das Material ist als Gefahrstoff einzustufen.</p>

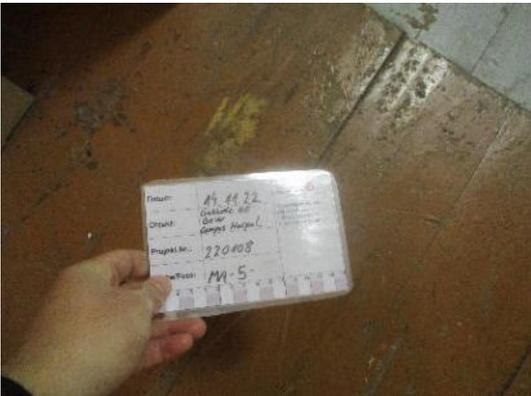
Etage, Raum	Probenbezeichnung	Probenahmeort	Probenbeschreibung	Auffällige Parameter	Einstufung
2. OG, Flur	220108-MA-5	Boden, Ochsenblut	Anstrich, rot/braun	Blei: 53.600,00 mg/kg Zink: 8.840,00 mg/kg	gefährlicher Abfall

<p>Foto 6.22: Anstrich auf Boden, Gebäude HE, 2. OG, Flur</p>	<p>schwermetallhaltiger Anstrich auf Boden</p> <p>Auf dem Boden des Gebäudes HE wurde in dem Flur im 2. Obergeschoss ein schwermetallhaltiger Anstrich nachgewiesen.</p> <p>Der Anstrich weist erhöhte Blei- und Zink-Werte auf. Die Analytik der Materialprobe führte zu folgender Einstufung:</p> <p>Das Material gilt als gefährlicher Abfall.</p>

Aufgrund des Kreislaufwirtschaftsgesetzes müssen schwermetallhaltige Bauteile separiert werden und umweltverträglich entsorgt werden.

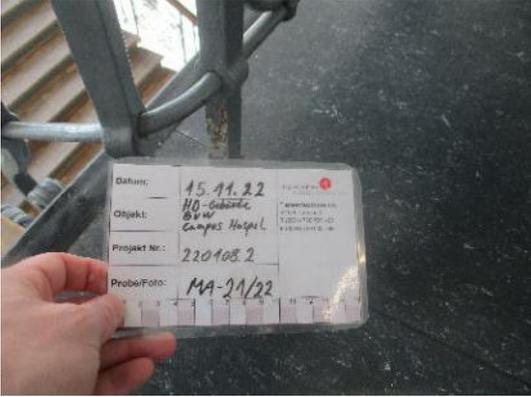
<p>Foto 6.23: Anstrich auf Geländer, Gebäude HD, 2. OG, Treppenhaus</p>	<p>schwermetallhaltiger Anstrich auf Geländer</p> <p>Auf einem Geländer in dem 2. Obergeschoss (Treppenhaus) des Gebäudes HD wurde ein schwermetallhaltiger Anstrich nachgewiesen.</p> <p>Der Anstrich weist erhöhte Blei- und Zink-Werte auf. Die Analytik der Materialprobe führte zu folgender Einstufung:</p> <p>Das Material gilt als gefährlicher Abfall.</p>

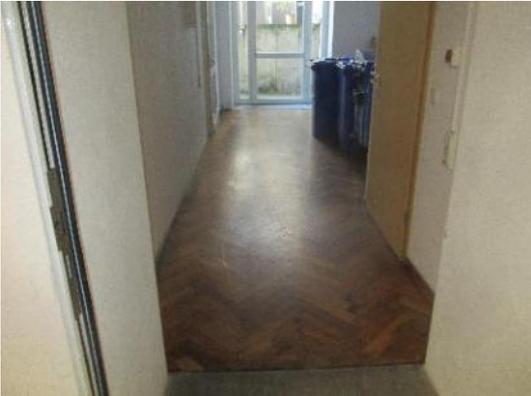
<p>Foto 6.24: Parkettboden aus Holz, Gebäude HD, KG</p>	<p>Parkettboden aus Altholz</p> <p>In dem Gebäude HD bestehen die Böden teilweise aus Holz.</p> <p>Die Einstufung erfolgte visuell als AIII-Holz.</p>

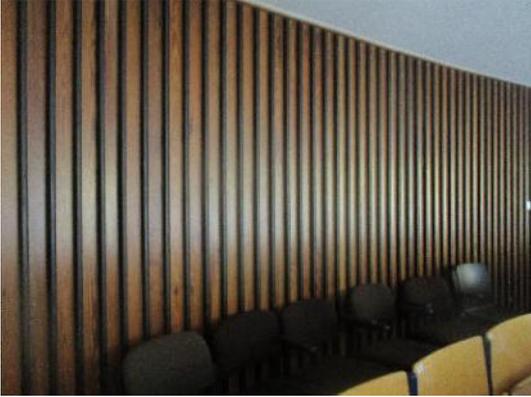
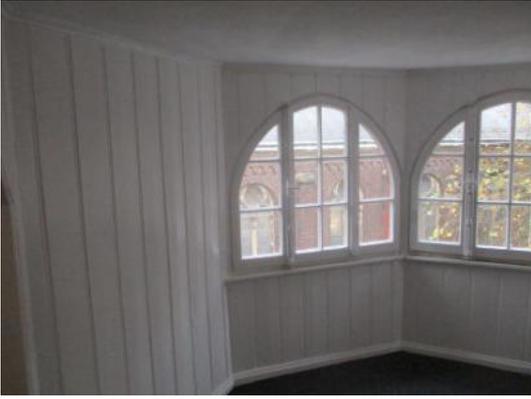
<p>Wandverkleidung aus Holz</p> <p>In dem Raum 3.35b des 3. OGs in dem Gebäude HD wurde eine Holzverkleidung festgestellt.</p> <p>Auch in dem Gebäude HE gibt es Wandvertäfelungen aus Holz.</p> <p>Die Einstufung erfolgte visuell als AIII-Holz.</p>

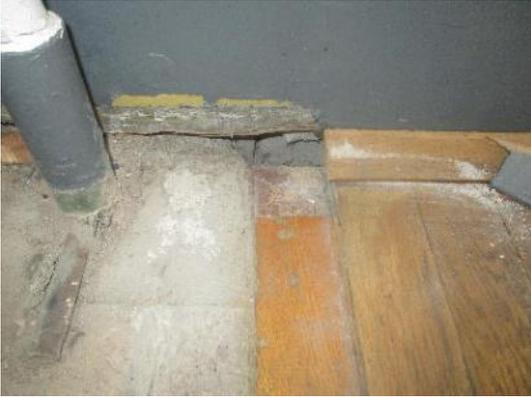
<p>Dielenboden aus Holz</p> <p>In dem Gebäude HD ist im Treppenhaus ein Dielenboden aus Holz verlegt.</p> <p>Die Einstufung erfolgte visuell als AIII-Holz.</p>

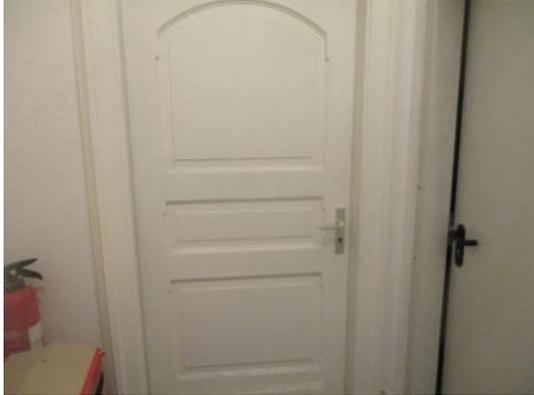
<p>Türen aus Holz In dem Gebäude HE gibt es Türen aus Holz. Die Einstufung erfolgte visuell als AIII-Holz.</p>
Foto 6.28:	Türen aus Holz, Gebäude HE, Tür	
AH5

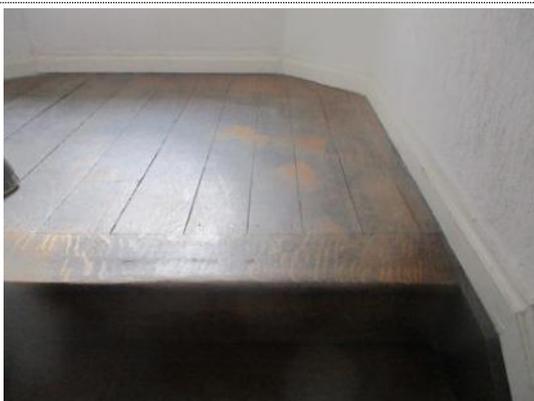
<p>Dachstuhl aus Holz Der Dachstuhl des Gebäudes HE besteht aus Holz. Die Einstufung erfolgte visuell als AIV-Holz.</p>
Foto 6.29:	Türen aus Holz, Gebäude HE, Dachstuhl	
AH6

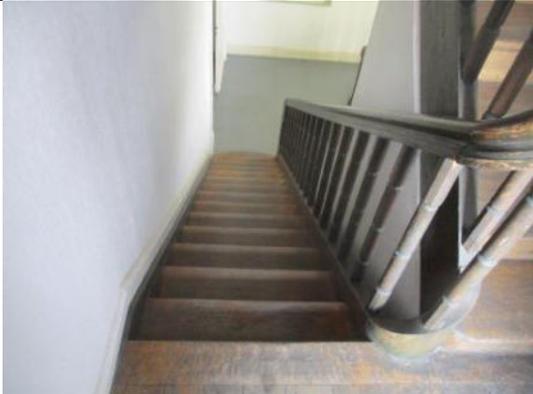
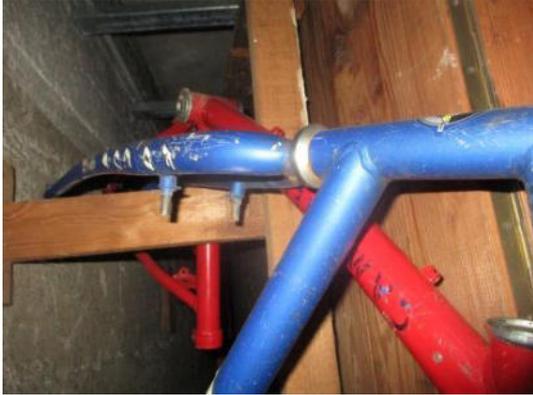
<p>Foto 6.30: Treppen, Geländer, Gebäude HE</p>	
AH7

<p>Treppen und Geländer aus Holz Die Treppen und Geländer in dem Gebäude HE bestehen aus Holz. Die Treppen in dem Gebäude HD bestehen ebenfalls aus Holz. Die Einstufung erfolgte visuell als AIV-Holz.</p>

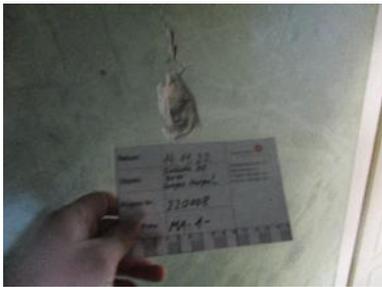
Proben-Nr.	Gebäude, Etage, Raum	Einbausituation	Produkt	Befund	Foto
220108-MA-1	Gebäude HE, DG, Treppenaufgang	Massivwand	Putz (Mischprobe aus 4 Stellen)	Asbest nicht nachgewiesen

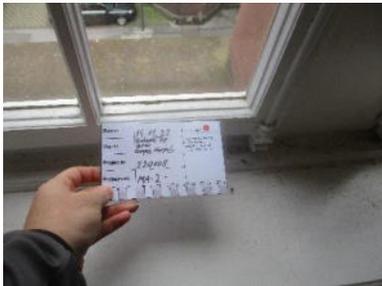
220108-MA-2	Gebäude HE, 2. OG, großer Raum	Glasanschlusss-fuge von Fenster	Kitt	Asbest nicht nachgewiesen

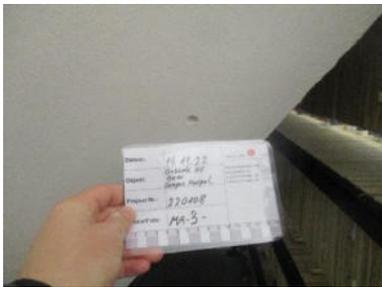
220108-MA-3	Gebäude HE, 2. OG, großer Raum, Ecke Raum, Aktenlager, Vorraum	Dachschräge	Putz (Mischprobe aus 5 Stellen)	Chrysotilasbest nachgewiesen

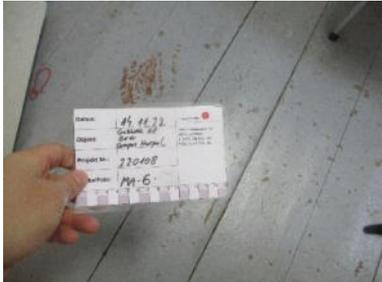
Proben-Nr.	Gebäude, Etage, Raum	Einbausituation	Produkt	Befund	Foto
220108-MA-6	Gebäude HE, 2. OG, Aktenlager	Boden	Anstrich, grau	PCB ges.: 14,80 mg/kg

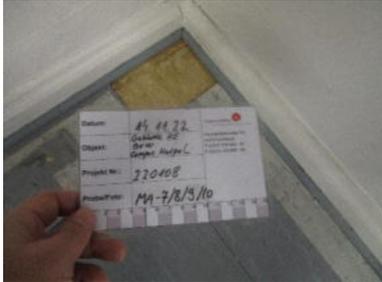
220108-MA-7	Gebäude HE, 2. OG, großer Raum	Boden	Bodenbelag	Asbest nicht nachgewiesen

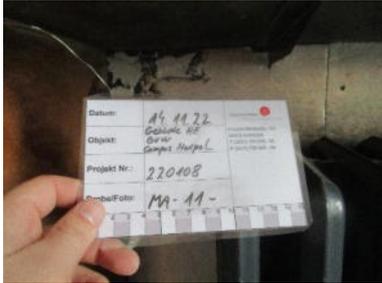
220108-MA-8				PCB ges.: 8,10 mg/kg	
220108-MA-9			Kleber	Asbest nicht nachgewiesen	
220108-MA-10				PCB ges.: 44,60 mg/kg	
220108-MA-11	Gebäude HE, 1. OG, Büro 1.01	Heizung	Alu-Matte	Rückstellprobe

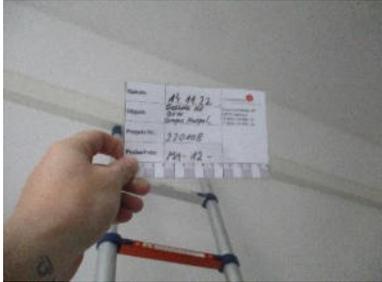
220108-MA-12	Gebäude HE, 1. OG, Büro 1.01, Büro 1.04, Flur, Lager	Decke	Putz (Mischprobe aus 4 Stellen)	Spuren von Amphibolasbest (Tremolit) nachgewiesen

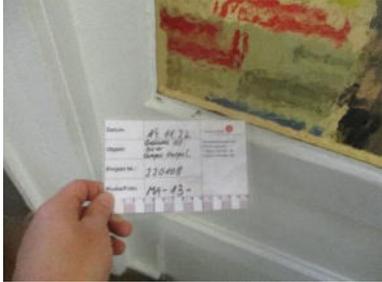
220108-MA-13	Gebäude HE, 1. OG, Treppenhaus, Flur	Glasanschlussfuge von Eingangstür	Kitt	Asbest nicht nachgewiesen

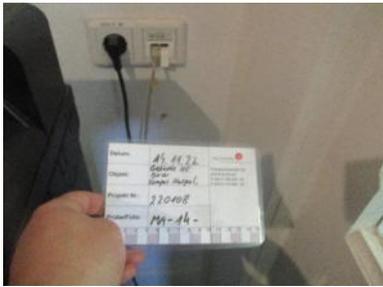
Proben-Nr.	Gebäude, Etage, Raum	Einbausituation	Produkt	Befund	Foto
220108-MA-14	Gebäude HE, 1. OG, Büro 1.01, Büro 1.04, Büro 1.02, Flur	Massivwand	Putz (Mischprobe aus 4 Stellen)	Amphibolasbest (Tremolit) nachgewiesen

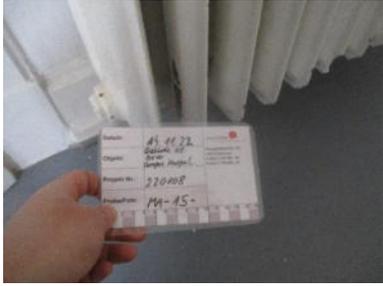
220108-MA-15	Gebäude HE, 1. OG, Büro 1.02	Heizkörper	Anstrich	PCB ges.: 0,70 mg/kg

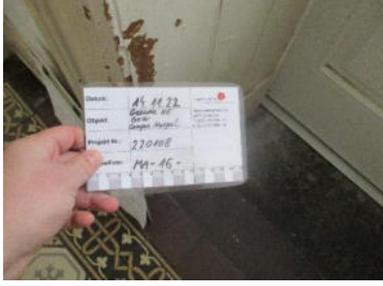
220108-MA-16	Gebäude HE, EG, Flur vor WC	Türrahmen	Anstrich	PCB ges.: 7,80 mg/kg

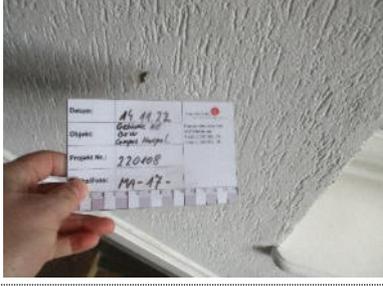
220108-MA-17	Gebäude HE, 2. OG – EG, Treppenhaus	Massivwand	Putz (Mischprobe aus 5 Stellen)	Asbest nicht nachgewiesen

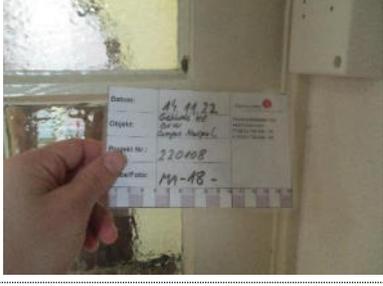
220108-MA-18	Gebäude HE, EG, Flur	Glasanschlussfuge der Zwischentür	Kitt	Asbest nicht nachgewiesen

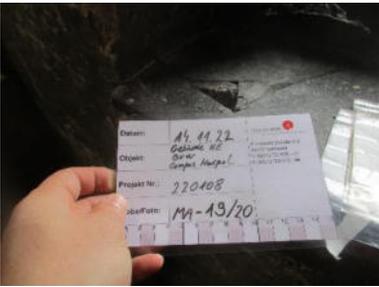
Proben-Nr.	Gebäude, Etage, Raum	Einbausituation	Produkt	Befund	Foto
220108-MA-19	Gebäude HE, KG, Treppenhaus	Fensterbank	Platte, schwarz	Asbest nicht nachgewiesen

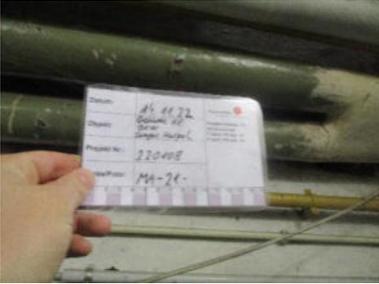
220108-MA-20				Benzo[a]pyren: 0,09 mg/kg Σ PAK (EPA): 1,24 mg/kg	
220108-MA-21	Gebäude HE, KG, Flur	Rohrleitung	Gipsmantel, grün	Asbest nicht nachgewiesen

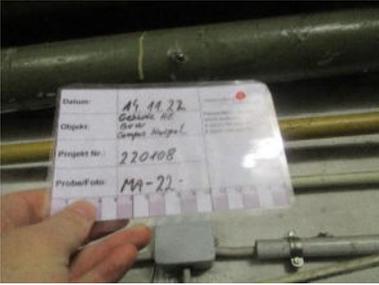
220108-MA-22	Gebäude HE, KG, Flur	Rohrleitung	Gipsmantel, grün	Asbest nicht nachgewiesen

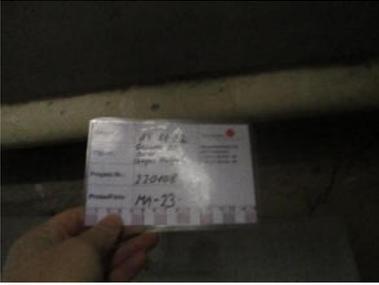
220108-MA-23	Gebäude HE, KG, Lager	Rohrleitung	Gipsmantel, weiß	Asbest nicht nachgewiesen

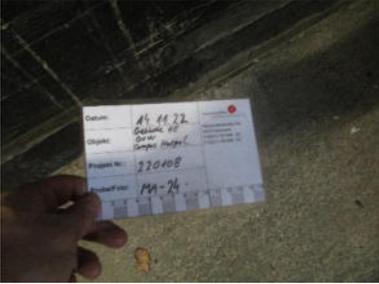
220108-MA-24	Gebäude HE, KG, Flur	Betonsockel	Anstrich, schwarz	Benzo[a]pyren: 0,71 mg/kg Σ PAK (EPA): 9,57 mg/kg

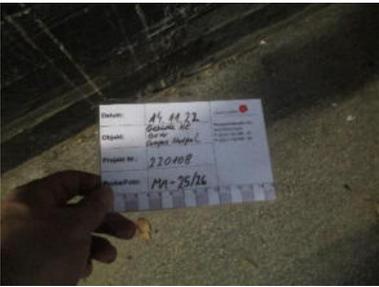
Proben-Nr.	Gebäude, Etage, Raum	Einbausituation	Produkt	Befund	Foto
220108-MA-25	Gebäude HE, KG, Flur	im Betonsockelbereich	Abdichtung	Amphibolasbest nachgewiesen, Asbestmassenanteil ca. 1 % bis 5

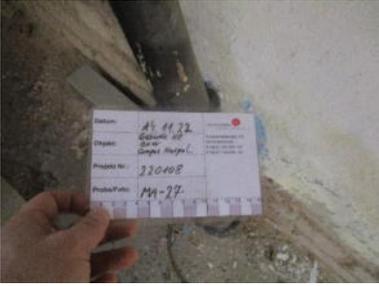
220108-MA-26				Benzo[a]pyren: < 0,4 mg/kg Σ PAK (EPA): 8,50 mg/kg	
220108-MA-27	Gebäude HE, KG, Raum hinten links	Rohrleitung	Anstrich, schwarz	Benzo[a]pyren: 520 mg/kg Σ PAK (EPA): 11.830,00 mg/kg

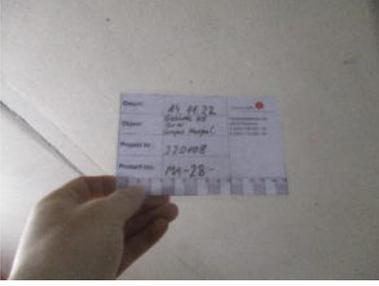
220108-MA-28	Gebäude HE, KG, Raum vorne links, Flur, Lager, Abstellraum	Decke	Putz (Mischprobe aus 4 Stellen)	Asbest nicht nachgewiesen

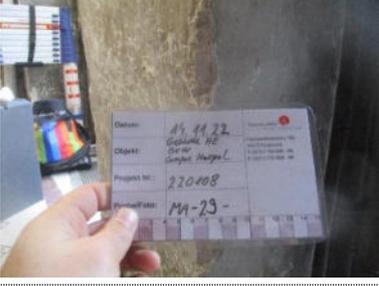
220108-MA-29	Gebäude HE, KG, Treppenhaus	Massivwand	Feinputz (Mischprobe aus 3 Stellen)	Asbest nicht nachgewiesen

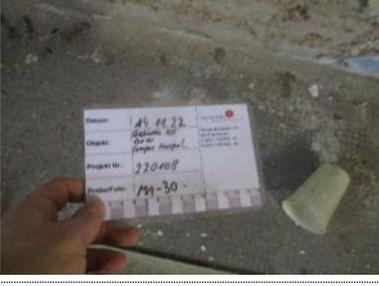
220108-MA-30	Gebäude HE, KG, Abstellraum	Boden	Steinholzestrich	Asbest nicht nachgewiesen

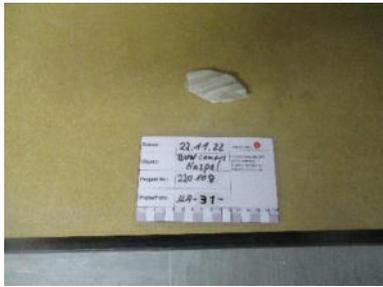
Proben-Nr.	Gebäude, Etage, Raum	Einbausituation	Produkt	Befund	Foto
220108-MA-31	Gebäude HE, 1. OG, Teeküche	Fußboden (MP von KB-2)	Kleber	Asbest nicht nachgewiesen

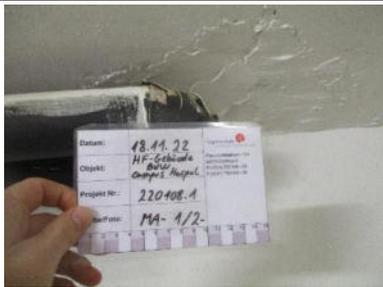
Proben-Nr.	Gebäude, Etage, Raum	Einbausituation	Produkt	Befund	Foto
220108.1-MA-1	Gebäude HF, KG, erster Raum rechts	Rohrleitung	Pappe, schwarz	Benzo[a]pyren: < 1,5 mg/kg Σ PAK (EPA): 37,70 mg/kg

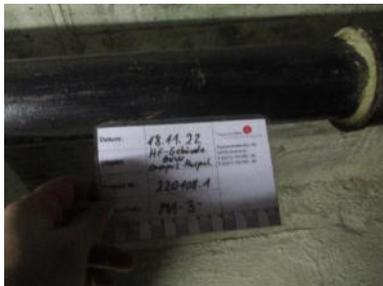
220108.1-MA-2				Asbest nicht nachgewiesen KMF nachgewiesen (enthält WHO-Fasern)	
220108.1-MA-3	Gebäude HF, KG, Flur, Versorgungstraße	Rohrleitung	Anstrich	Benzo[a]pyren: 4.800 mg/kg Σ PAK (EPA): 101.395,00 mg/kg

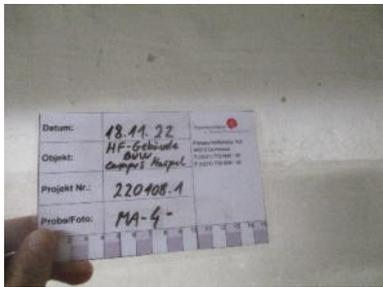
220108.1-MA-4	Gebäude HF, KG, Lager	Massivwand	Putz (Mischprobe aus 4 Stellen)	Asbest nicht nachgewiesen

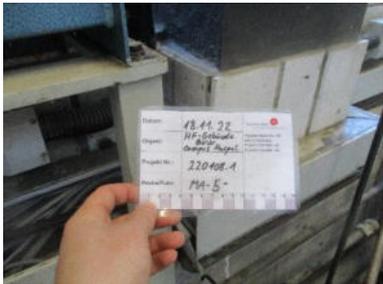
Proben-Nr.	Gebäude, Etage, Raum	Einbausituation	Produkt	Befund	Foto
220108.1 -MA-5	Gebäude HF, EG, Versuchshalle	Fensterfront, Brüstung / Fliesen	Fugenmasse	Asbest nicht nachgewiesen

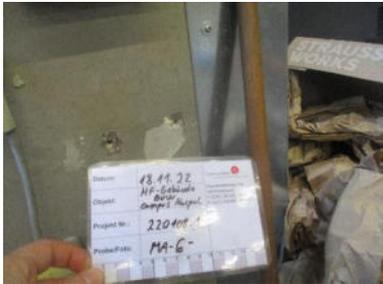
220108.1 -MA-6	Gebäude HF, EG, Versuchshalle	Massivwand	Feinputz (Mischprobe aus 3 Stellen)	Chrysotilasbest nachgewiesen

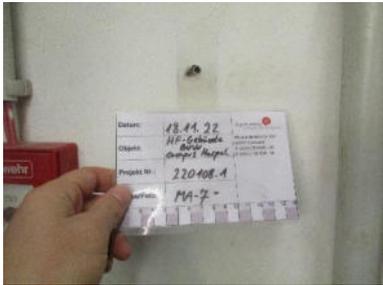
220108.1 -MA-7	Gebäude HF, EG, Versuchshalle	Massivwand	Putz (Mischprobe aus 4 Stellen)	Chrysotilasbest nachgewiesen

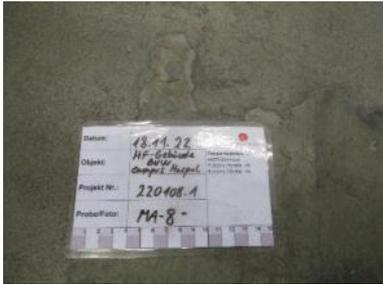
220108.1 -MA-8	Gebäude HF, EG, Versuchshalle	Boden	Anstrich, grün	PCB ges.: 39,10 mg/kg

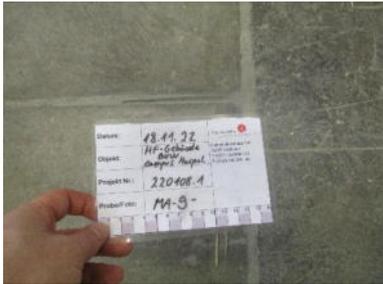
220108.1 -MA-9	Gebäude HF, EG, Versuchshalle	Boden	Fugenmasse	PCB ges.: 8,20 mg/kg

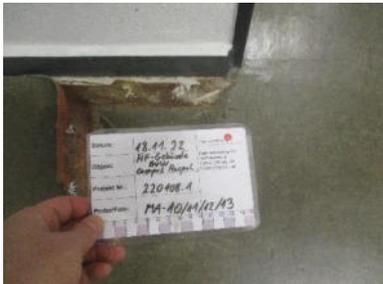
Proben-Nr.	Gebäude, Etage, Raum	Einbausituation	Produkt	Befund	Foto
220108.1-MA-10	Gebäude HF, EG, Raum 00.68, Betriebstechnik	Boden	Bodenbelag	Asbest nicht nachgewiesen

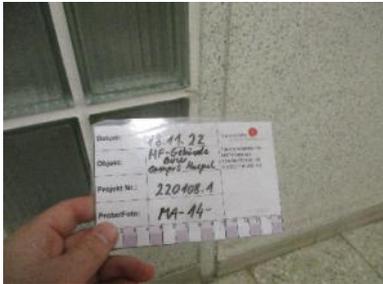
220108.1-MA-11				PCB ges.: nicht berechenbar	
220108.1-MA-12			Kleber	Asbest nicht nachgewiesen	
220108.1-MA-13				PCB ges.: nicht berechenbar	
220108.1-MA-14	Gebäude HF, EG, Raum HF00.08	Gasbaustein	Mörtel	Asbest nicht nachgewiesen

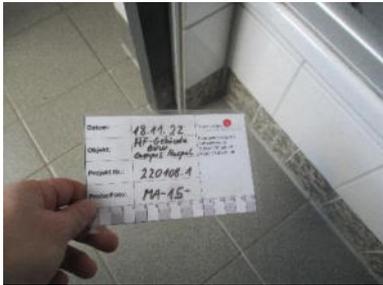
220108.1-MA-15	Gebäude HF, 1. OG, WC-Herren	Türzarge	Anstrich	PCB ges.: 18,90 mg/kg

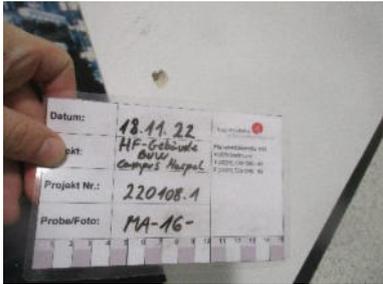
220108.1-MA-16	Gebäude HF, 1. OG, Flur 64	Massivwand	Putz (Mischprobe aus 4 Stellen)	Asbest nicht nachgewiesen

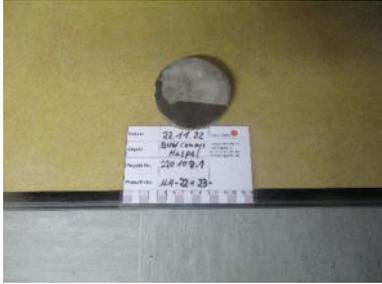
220108.1 -MA-23				<p>Benzo[a]pyren: 290 mg/kg</p> <p>Σ PAK (EPA): 4.383,90 mg/kg</p>

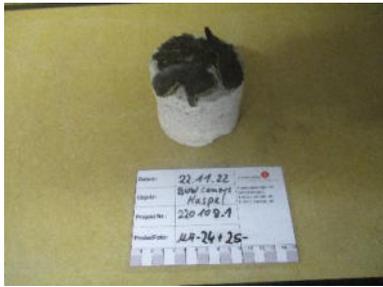
220108.1-MA-25				Benzo[a]pyren: < 0,3 mg/kg Σ PAK (EPA): 1.167,50 mg/kg

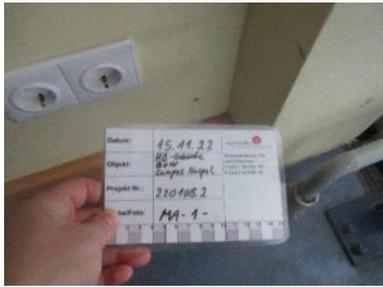
Proben-Nr.	Gebäude, Etage, Raum	Einbausituation	Produkt	Befund	Foto
220108.2-MA-1	Gebäude HD, 3. OG, Raum 3.35b	Massivwand	Putz (Mischprobe aus 4 Stellen)	Spuren von Amphibolasbest (Tremolit) nachgewiesen

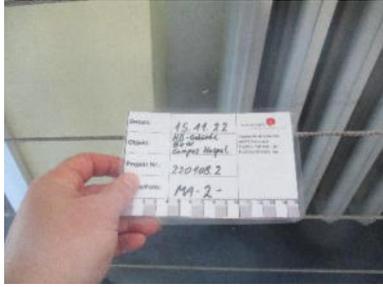
220108.2-MA-2	Gebäude HD, 3. OG, Raum 3.35b	Heizkörpernische	Putz (Mischprobe aus 4 Stellen)	Asbest nicht nachgewiesen

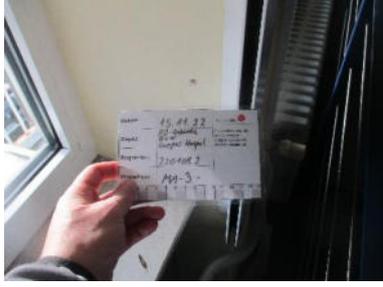
220108.2-MA-3	Gebäude HD, 3. OG, Raum 3.35b	Fensterlaibung	Putz (Mischprobe aus 4 Stellen)	Asbest nicht nachgewiesen

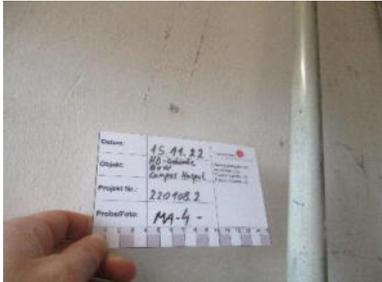
Proben-Nr.	Gebäude, Etage, Raum	Einbausituation	Produkt	Befund	Foto
220108.2-MA-4	Gebäude HD, 3. OG, Treppenaufgang zur Aufzugsraum	Massivwand	Putz (Mischprobe aus 4 Stellen)	Asbest nicht nachgewiesen

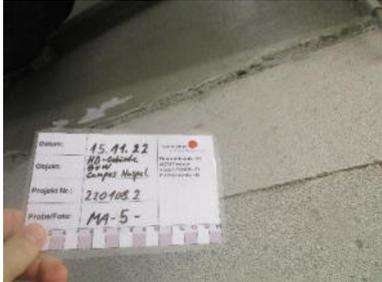
220108.2-MA-5	Gebäude HD, 3. OG, Treppenaufgang zur Aufzugsraum	Massivwand	Anstrich	PCB ges.: 14,40 mg/kg

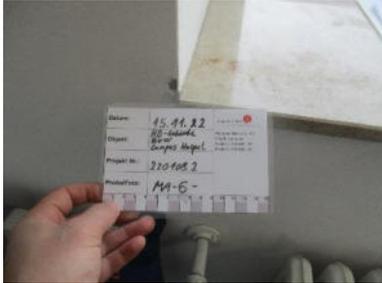
220108.2-MA-6	Gebäude HD, WC, Herren	Leichtbauwand	Spachtelmasse (Mischprobe aus 4 Stellen)	Spuren von Amphibolasbest (Tremolit) nachgewiesen KMF nachgewiesen (enthält keine WHO-Fasern)

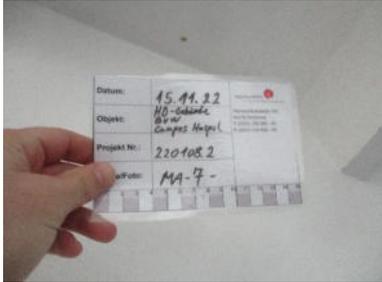
220108.2-MA-7	Gebäude HD, 3. OG, Flur	Decke	Putz (Mischprobe aus 4 Stellen)	Spuren von Amphibolasbest (Tremolit) nachgewiesen

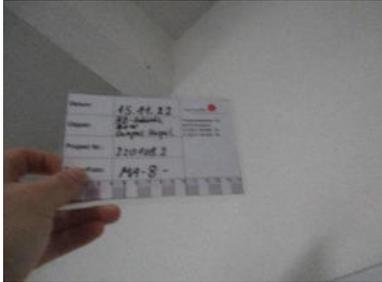
220108.2-MA-8	Gebäude HD, 3. OG, Flur	Betonträger	Feinputz (Mischprobe aus 4 Stellen)	Amphibolasbest (Tremolit) nachgewiesen

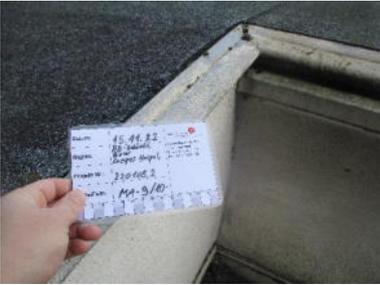
Proben-Nr.	Gebäude, Etage, Raum	Einbausituation	Produkt	Befund	Foto
220108.2 -MA-9	Gebäude HD, 3. OG, Laubengang	Brüstung	Bitumen- masse	Benzo[a]pyren: < 1 mg/kg Σ PAK (EPA): 3,60 mg/kg

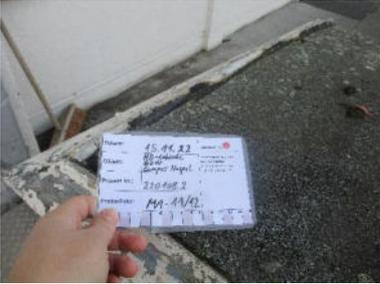
220108.2 -MA-10				Asbest nicht nachgewiesen KMF nachgewiesen (enthält WHO-Fasern)	
220108.2 -MA-11	Gebäude HD, 3. OG, Laubengang	Brüstung	Abdichtungs- bahn, beschiefert	Benzo[a]pyren: < 0,1 mg/kg Σ PAK (EPA): 5,60 mg/kg

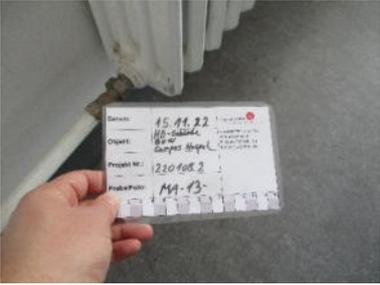
220108.2 -MA-12				Asbest nicht nachgewiesen	
220108.2 -MA-13	Gebäude HD, 3. OG, Treppenhaus	Heizkörper	Anstrich	PCB ges.: 1,25 mg/kg

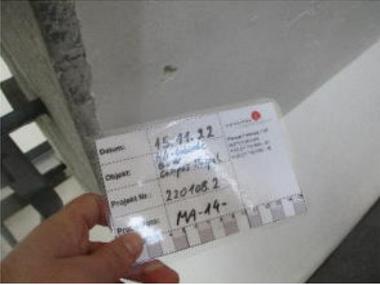
220108.2 -MA-14	Gebäude HD, 3. OG - 2. OG, Treppenhaus	Unterlauf	Putz (Misch- probe aus 3 Stellen)	Asbest nicht nachgewiesen

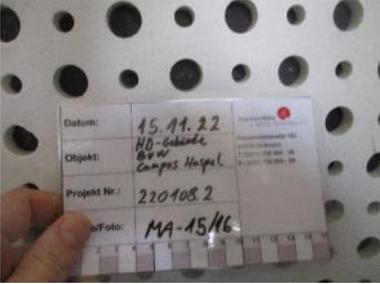
220108.2 -MA-15	Gebäude HD, 2. OG, Raum 2.22	Lochplatte, Leichtbauwand	Vliesstoff, schwarz	Asbest nicht nachgewiesen

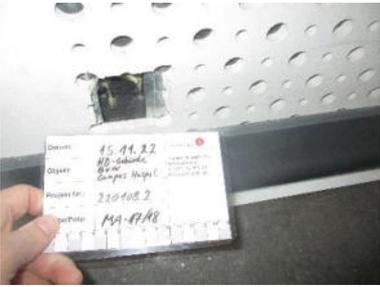
Proben-Nr.	Gebäude, Etage, Raum	Einbausituation	Produkt	Befund	Foto
220108.2 -MA-17	Gebäude HD, 2. OG, Raum 2.22	Lochplatte, Dämmung	Wolle mit schwarzem Vliesstoff	Asbest nicht nachgewiesen KMF nachgewie- sen (enthält keine WHO- Fasern)

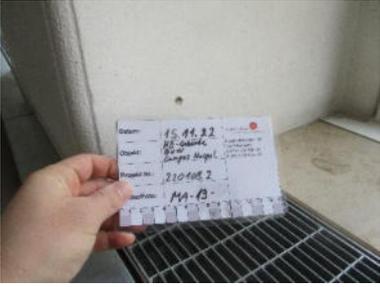
220108.2 -MA-18				Benzo[a]pyren: < 2,5 mg/kg Σ PAK (EPA): nicht berech- bar	
220108.2 -MA-19	Gebäude HD, 2. OG, Raum 2.22	Fensterlaibung	Putz (Misch- probe aus 4 Stellen)	Asbest nicht nachgewiesen

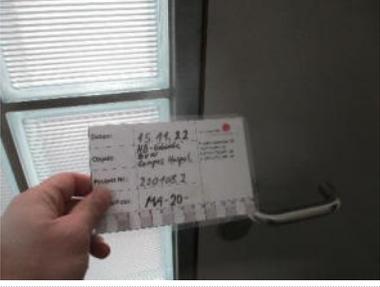
220108.2 -MA-20	Gebäude HD, 2. OG, WC-Damen	Verfugung von Glasbaustein	Mörtel	Asbest nicht nachgewiesen

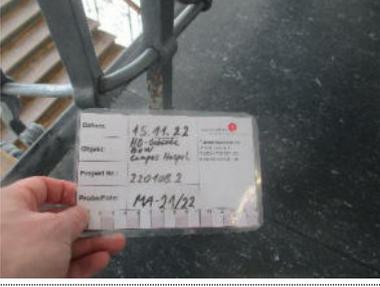
220108.2 -MA-21	Gebäude HD, 2. OG, Treppenhaus	Geländer	Anstrich, grau	Einstufung (Schwerme- talle): gefährlicher Ab- fall

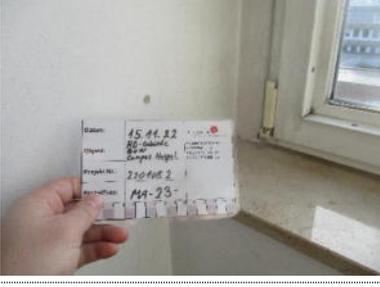
220108.2 -MA-22				PCB ges.: 24,45 mg/kg	
220108.2 -MA-23	Gebäude HD, 2. OG, 1. OG, Treppenhaus	Fensterlaibung	Putz (Misch- probe aus 4 Stellen)	Asbest nicht nachgewiesen

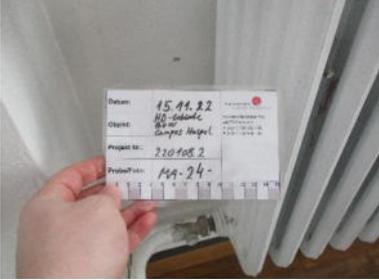
Proben-Nr.	Gebäude, Etage, Raum	Einbausituation	Produkt	Befund	Foto
220108.2-MA-24	Gebäude HD, 2. OG, 1. OG, Treppenhaus	Heizkörpernische	Putz (Mischprobe aus 3 Stellen)	Asbest nicht nachgewiesen

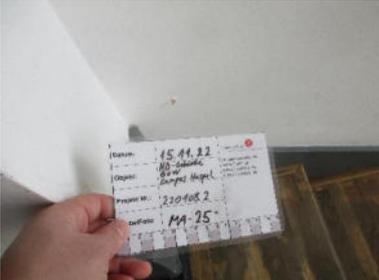
220108.2-MA-25	Gebäude HD, 2. OG – KG, Treppenhaus	Massivwand	Putz (Mischprobe aus 4 Stellen)	Asbest nicht nachgewiesen

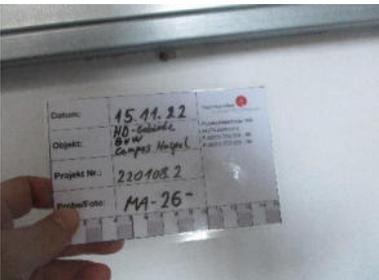
220108.2-MA-26	Gebäude HD, 2. OG, Raum 2.26d, Raum 2.26a, Vorraum 2.26	Massivwand	Putz (Mischprobe aus 4 Stellen)	Asbest nicht nachgewiesen

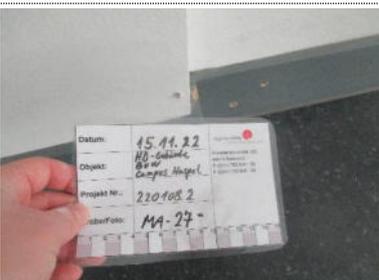
220108.2-MA-27	Gebäude HD, 1. OG, Flur	Stütze	Putz (Mischprobe aus 4 Stellen)	Asbest nicht nachgewiesen

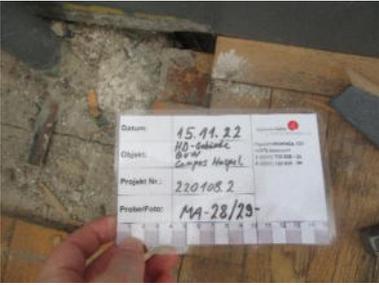
Proben-Nr.	Gebäude, Etage, Raum	Einbausituation	Produkt	Befund	Foto
220108.2 -MA-28	Gebäude HD, 1. OG – EG, Treppenhaus	Boden	Kleber	Asbest nicht nachgewiesen

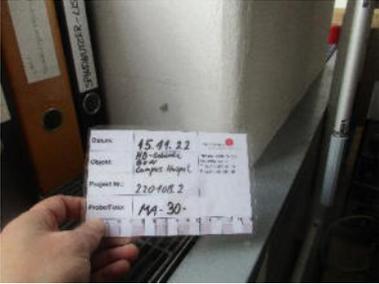
220108.2 -MA-29				PCB ges.: nicht berechen- bar	
220108.2 -MA-30	Gebäude HD, 1. OG, Raum 0.16	Fensterlaibung	Putz (Misch- probe aus 4 Stellen)	Chrysotilasbest nachgewiesen

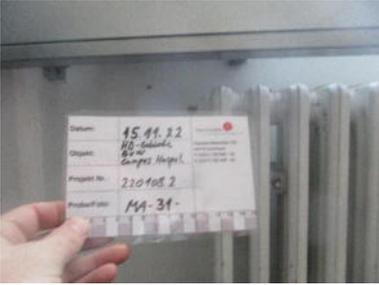
220108.2 -MA-31	Gebäude HD, 1. OG, Raum 0.16	Heizkörperni- sche	Putz (Misch- probe aus 4 Stellen)	Asbest nicht nachgewiesen

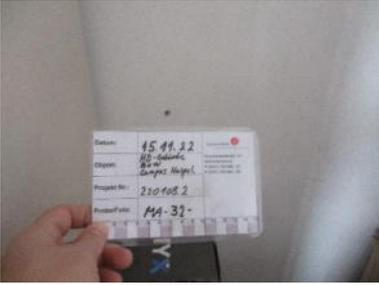
220108.2 -MA-32	Gebäude HD, 1. OG, Raum 0.16	Massivwand	Putz (Misch- probe aus 4 Stellen)	Chrysotilasbest nachgewiesen

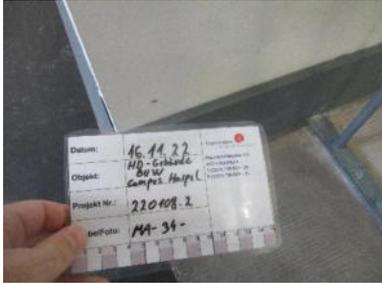
Proben-Nr.	Gebäude, Etage, Raum	Einbausituation	Produkt	Befund	Foto
220108.2-MA-34	Gebäude HD, 1. OG, Flur	Stütze	Putz (Mischprobe aus 4 Stellen)	Asbest nicht nachgewiesen

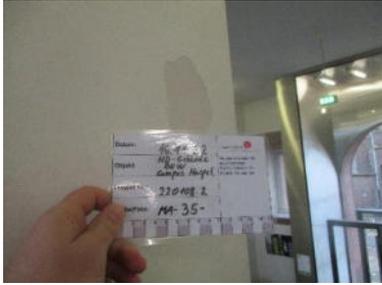
220108.2-MA-35	Gebäude HD, 1. OG, Flur	Stütze	Anstrich	PCB ges.: 2,30 mg/kg

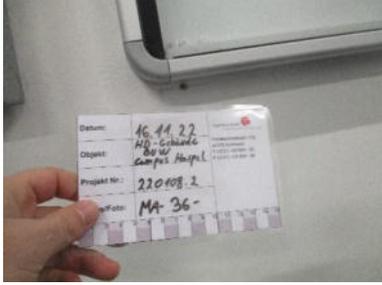
220108.2-MA-36	Gebäude HD, 1. OG, Flur	Massivwand	Putz (Mischprobe aus 4 Stellen)	Asbest nicht nachgewiesen

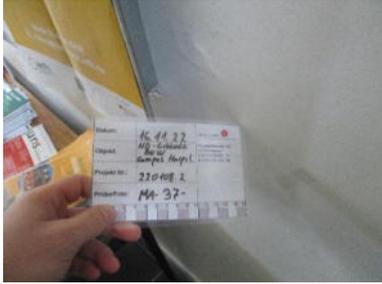
220108.2-MA-37	Gebäude HD, 1. OG, Flur, Eingangsbereich	Massivwand	Putz (Mischprobe aus 4 Stellen)	Asbest nicht nachgewiesen

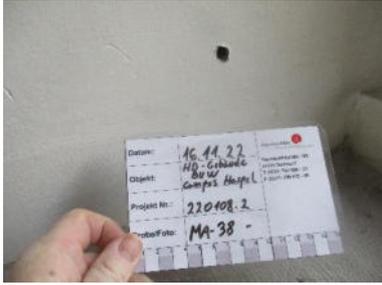
220108.2-MA-38	Gebäude HD, 1. OG, Flur, Eingangsbereich	Fensterlaibung	Putz (Mischprobe aus 4 Stellen)	Asbest nicht nachgewiesen

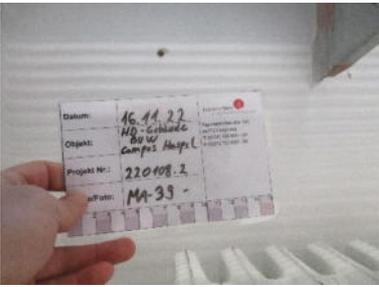
Proben-Nr.	Gebäude, Etage, Raum	Einbausituation	Produkt	Befund	Foto
220108.2-MA-39	Gebäude HD, 1. OG, Raum 0.01c, Raum 0.01d, Raum 0.02	Heizkörpernische	Putz (Mischprobe aus 4 Stellen)	Asbest nicht nachgewiesen

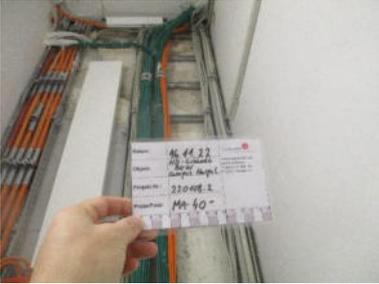
220108.2-MA-40	Gebäude HD, 1. OG, Raum 0.04, Raum 0.05	Massivwand	Putz (Mischprobe aus 3 Stellen)	Asbest nicht nachgewiesen

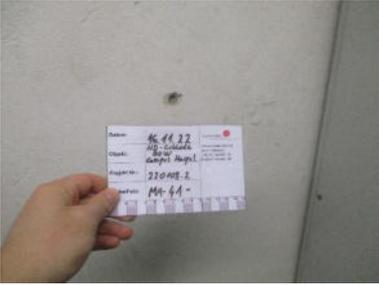
220108.2-MA-41	Gebäude HD, KG, Raum 01.76, Heizungszentrale	Massivwand	Putz (Mischprobe aus 4 Stellen)	Asbest nicht nachgewiesen

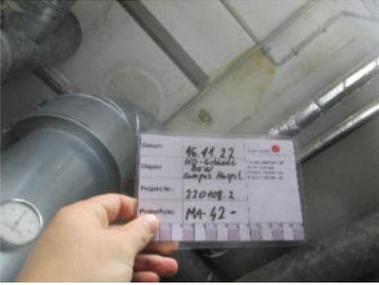
220108.2-MA-42	Gebäude HD, KG, Raum 01.76, Heizungszentrale	Decke	Putz (Mischprobe aus 4 Stellen)	Asbest nicht nachgewiesen

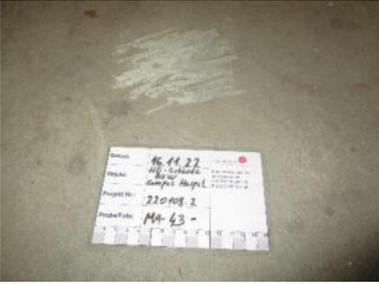
220108.2-MA-43	Gebäude HD, KG, Raum 01.76, Heizungszentrale	Boden	Anstrich	PCB ges.: 8,30 mg/kg

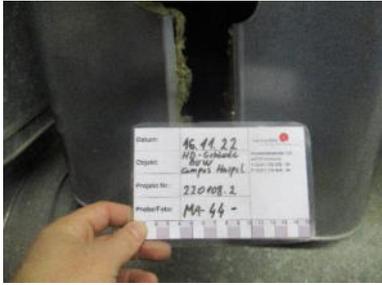
Proben-Nr.	Gebäude, Etage, Raum	Einbausituation	Produkt	Befund	Foto
220108.2-MA-44	Gebäude HD, KG, Raum 01.76, Heizungszentrale	Flansche	Dichtungsmasse	Spuren von Chrysothilasbest nachgewiesen

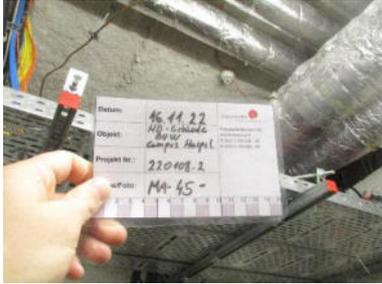
220108.2-MA-45	Gebäude HD, KG, Raum 01.70a, E- Raum	Decke	Putz (Mischprobe aus 3 Stellen)	Asbest nicht nachgewiesen

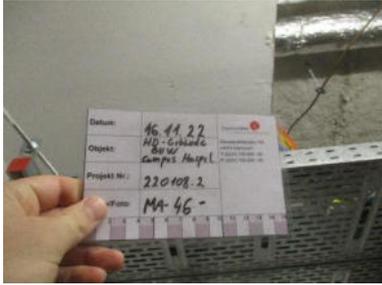
220108.2-MA-46	Gebäude HD, KG, Raum 01.70a, E- Raum	Leichtbauwand, Verkleidung	Spachtelmasse (Mischprobe aus 3 Stellen)	Asbest nicht nachgewiesen

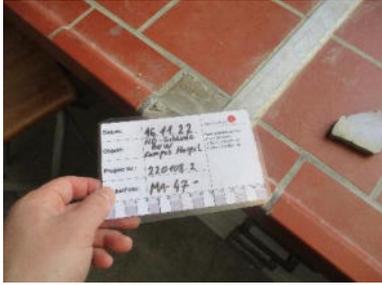
220108.2-MA-47	Gebäude HD, KG, Raum 01.10 (08), Labor	Verfugung von Labortisch	Fugenfüller	Chrysothilasbest nachgewiesen, Asbestmassenanteil ca. 1 % bis 5 %
