Bericht über die Schadstoffunter- suchung (Schadstoffkataster)

**Gebäude HD, HE u. HF der Bergischen Uni-
versität Wuppertal (BUW), Campus Haspel,
Pauluskirchstraße 7, 42285 Wuppertal**

Projekt-Nr.: 41-12-2180-22-001

Erstellt durch: Ingenieurbüro Dr. Stefan Henning GmbH
Planetenfeldstraße 103
44379 Dortmund

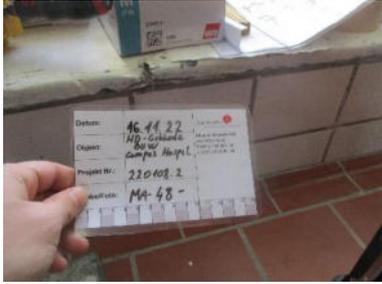
220108.2-MA-48	Gebäude HD, KG, Raum 01.10 (08), Labor	Fensterbank	Steinplatte, schwarz	Asbest nicht nachgewiesen

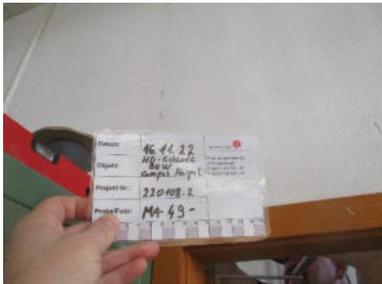
Proben-Nr.	Gebäude, Etage, Raum	Einbausituation	Produkt	Befund	Foto
220108.2-MA-49	Gebäude HD, KG, Raum 01.10, (10a, 10b), Labor	Leichtbauwand	Spachtelmasse (Mischprobe aus 4 Stellen)	Asbest nicht nachgewiesen

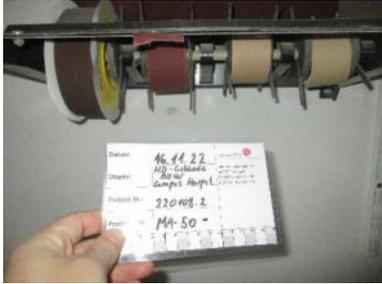
220108.2-MA-50	Gebäude HD, KG, Raum 01.10, (10a, 10b), Labor	Massivwand	Putz (Mischprobe aus 4 Stellen)	Asbest nicht nachgewiesen

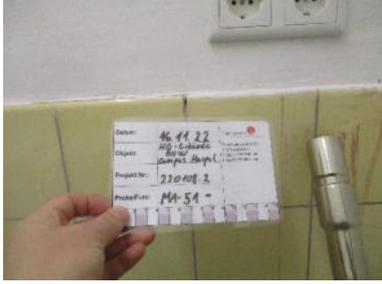
220108.2-MA-51	Gebäude HD, KG, Raum 003a, Abstellraum	Verfugungen von Wandfliesen	Fugenfüller	Asbest nicht nachgewiesen

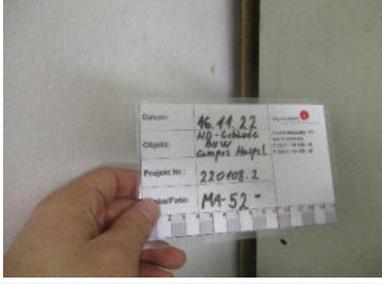
220108.2-MA-52	Gebäude HD, KG, Raum 003, Abstellraum	Massivwand	Putz (Mischprobe aus 4 Stellen)	Asbest nicht nachgewiesen

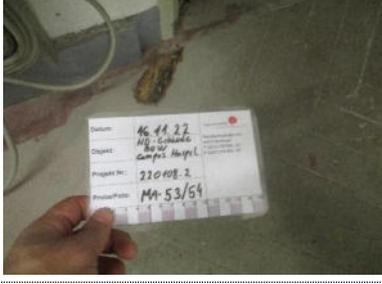
220108.2-MA-53 220108.2-MA-54	Gebäude HD, KG, Raum 01.12, Telefonverteiler	Parkettboden	Kleber	Asbest nicht nachgewiesen Benzo[a]pyren: 170 mg/kg Σ PAK (EPA): 2.317,30 mg/kg

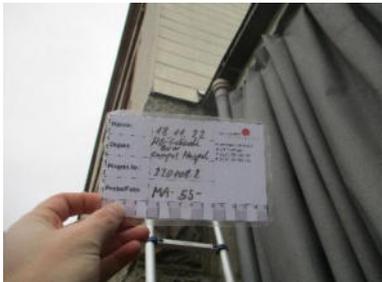
Proben-Nr.	Gebäude, Etage, Raum	Einbausituation	Produkt	Befund	Foto
220108.2-MA-55	Gebäude HD, EG, Außenfassade	Fassadenverkleidung	Faserplatte	Chrysotilasbest nachgewiesen, Asbestmassenanteil ca. 1 % bis 5 %

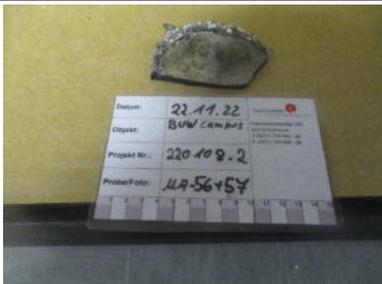
Proben-Nr.	Etage, Raum	Einbausituation	Produkt	Befund	Foto
220108.2-MA-56	Gebäude HD, KG, Raum 006,	Fußboden (MP von KB-1)	Abdichtung	Asbest nicht nachgewiesen

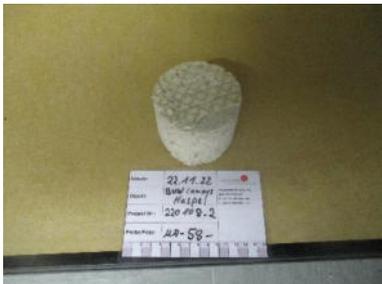
220108.2-MA-57	WC-Herren			Benzo[a]pyren: < 0,1 mg/kg Σ PAK (EPA): 0,13 mg/kg	
220108.2-MA-58	Gebäude HD, KG, Raum 006, WC-Herren	Fußboden (MP von KB-1)	Kleber	Asbest nicht nachgewiesen

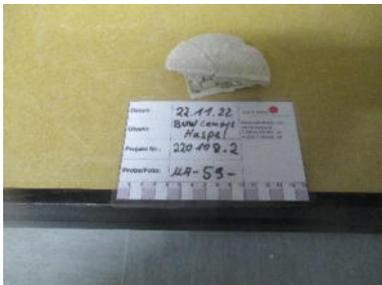
220108.2-MA-59	Gebäude HD, EG, Flur	Fußboden (MP von KB-2)	Kleber	Asbest nicht nachgewiesen

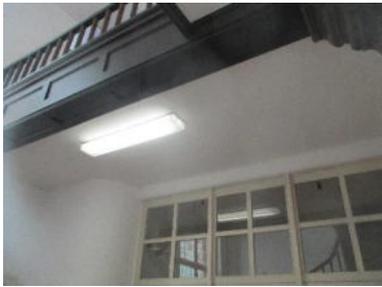
Proben-Nr.	Etage, Raum	Einbausituation	Produkt	Befund	Foto
ohne Be- probung	verteilt in dem Gebäude HE	Deckenleuch- ten	Tränkmittel in Kleinkonden- satoren	ggf. PCB-haltige Kondensatoren (visuelle Einstu- fung)

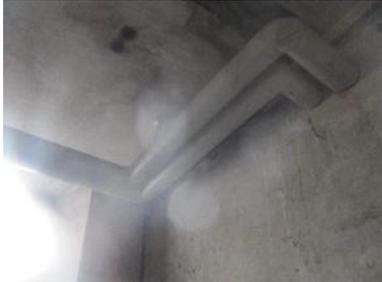
ohne Be- probung	im Kellerbe- reich des Ge- bäudes HE	Rohrleitung	Isolierung aus Künstlichen Mineralfasern alter Bauart	Kat. 1B (krebs- erzeugend) aufgrund des Baujahres vor 1996 (visuelle Einstu- fung)

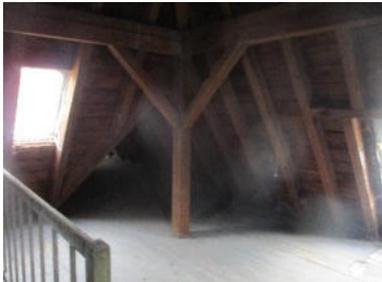
ohne Be- probung	Gebäude HE, Dach	Dachstuhl, Dachkonstruk- tion, Boden	Holz	AIII/IV-Holz (visuelle Einstu- fung)

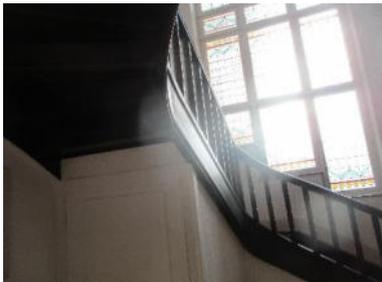
ohne Be- probung	Gebäude HE, Treppenhaus	gesamtes Treppenhaus	Holz	A III/IV -Holz (visuelle Einstu- fung)

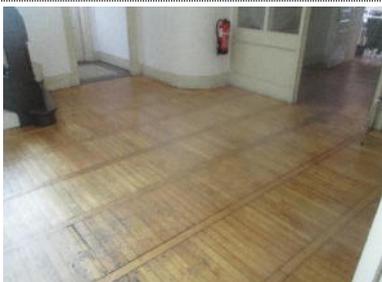
ohne Be- probung	Gebäude HE, EG	Parkettboden	Holz	A III/IV -Holz (visuelle Einstu- fung)

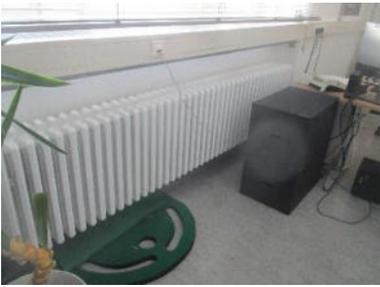
Proben-Nr.	Etage, Raum	Einbausituation	Produkt	Befund	Foto
ohne Be- probung	verteilt in dem Gebäude HD	Rippenheizkör- per alter Bauart	Dichtungen zwischen den Rippen-Seg- menten	schwach gebun- denes Asbest- produkt (visuelle Einstufung)

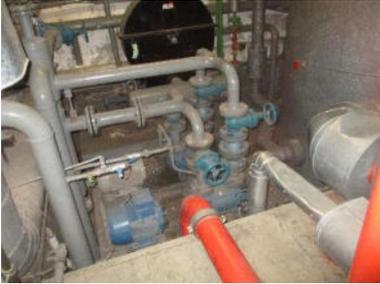
ohne Be- probung	Gebäude HD, KG, Heizungszent- rale	Flansche zwi- schen Rohrlei- tungen	asbesthaltige Flachdichtun- gen	schwach gebun- denes Asbest- produkt (visuelle Einstu- fung)

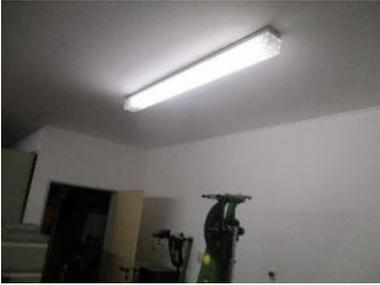
ohne Be- probung	verteilt in dem Gebäude HD	Deckenleuch- ten	Tränkmittel in Kleinkonden- satoren	ggf. PCB-haltige Kondensatoren (visuelle Einstu- fung)

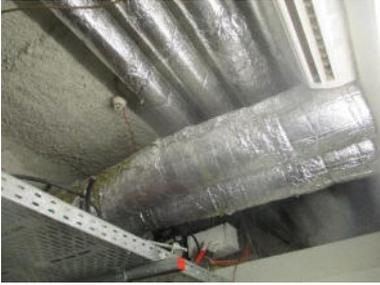
ohne Be- probung	in den Gebäu- den verteilt	Rohrleitung	Isolierung aus Künstlichen Mineralfasern alter Bauart	Kat. 1B (krebs- erzeugend) aufgrund des Baujahres vor 1996 (visuelle Einstufung)

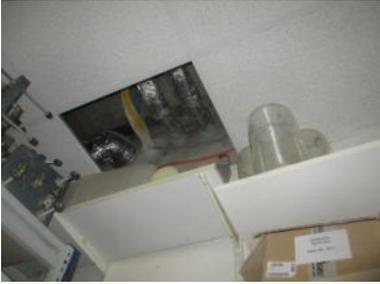
ohne Be- probung	im Gebäude HD	Abhangdecke (System OWA o.a.)	Akustikde- ckenplatten aus künstliche Mineralfasern alter Bauart	Kat. 1B-Stoff (krebserzeu- gend) aufgrund des Baujahres vor 1996 (visuelle Einstufung)

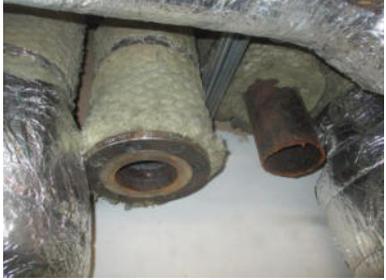
Proben-Nr.	Etage, Raum	Einbausituation	Produkt	Befund	Foto
ohne Be- probung	Gebäude HD, KG	an Rohrleitun- gen	Stopfwohle aus Künstlichen Mineralfasern alter Bauart mit Blech-Um- mantelung	Kat. 1B (krebs- erzeugend) aufgrund des Baujahres vor 1996 (visuelle Einstufung)

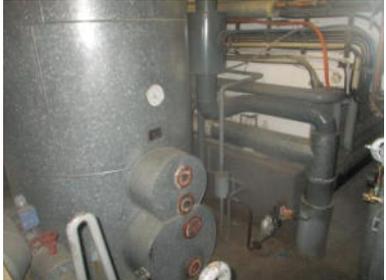
ohne Be- probung	Gebäude HD, KG	Anlagen	Isolierung aus Künstlichen Mineralfasern alter Bauart mit Blech-Um- mantelung	Kat. 1B (krebs- erzeugend) aufgrund des Baujahres vor 1996 (visuelle Einstufung)

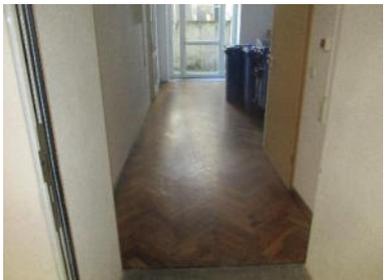
ohne Be- probung	Gebäude HD, KG	Parkettboden	Holz	A IV-Holz (visuelle Einstu- fung)

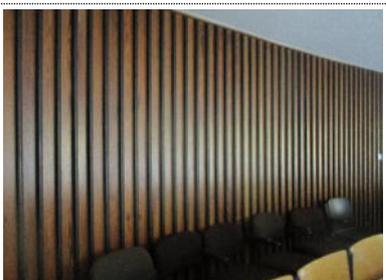
ohne Be- probung	Gebäude HD, 3. OG, Raum 3.35b	Wandverklei- dung	Holz	A III/IV-Holz (visuelle Einstu- fung)

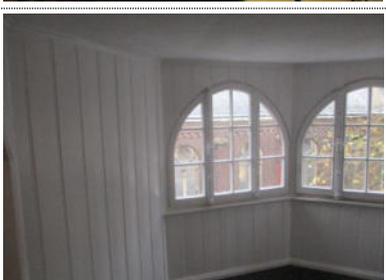
ohne Be- probung	Gebäude HE	Wandverklei- dung	Holz	A III/IV-Holz (visuelle Einstu- fung)

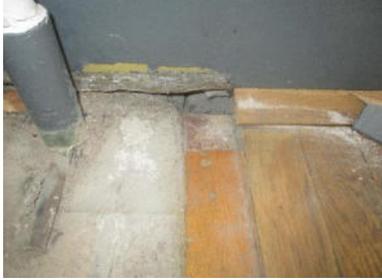
Proben-Nr.	Etage, Raum	Einbausituation	Produkt	Befund	Foto
ohne Be- probung	Gebäude HD, Treppenhaus	Dielenboden	Holz	A III/IV- Holz (visuelle Einstufung)

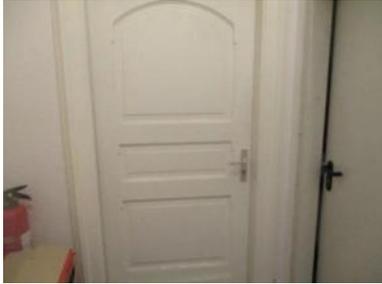
ohne Be- probung	Gebäude HE	Türen	Holz	A III/IV-Holz (visuelle Einstufung)

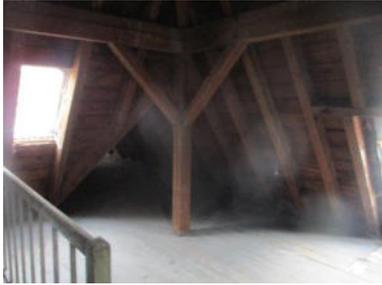
ohne Be- probung	Gebäude HE	Dachstuhl	Holz	A/IV-Holz (visuelle Einstufung)

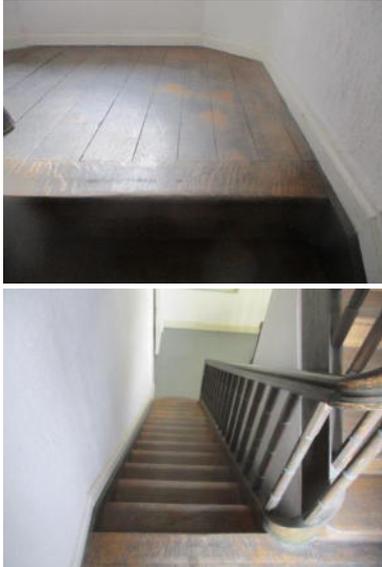
ohne Be- probung	Gebäude HE, HD	Treppen, Ge- länder	Holz	A/IV-Holz (visuelle Einstufung)

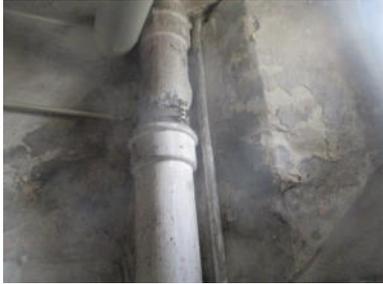
ohne Be- probung	Gebäude HE, KG	Rohrleitung	Asbestzement	fest gebundenes Asbestprodukt (visuelle Einstu- fung)

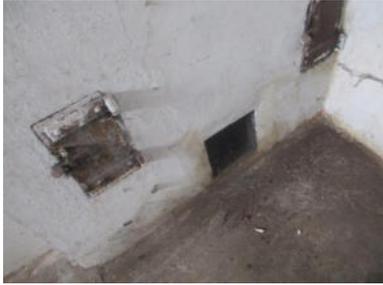
ohne Be- probung	Gebäude HD	Kaminklappe	ggf. asbesthal- tige Dichtun- gen	schwach gebun- denes Asbest- produkt (visuelle Einstu- fung)

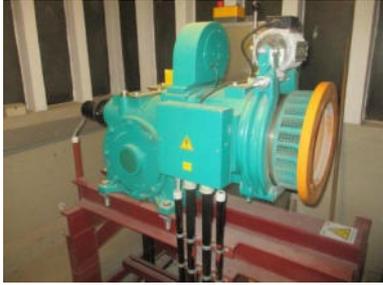
ohne Be- probung	Gebäude HD	Aufzugsanlage	ggf. asbesthal- tige Bremsbe- läge	schwach gebun- denes Asbest- produkt (visuelle Einstu- fung)

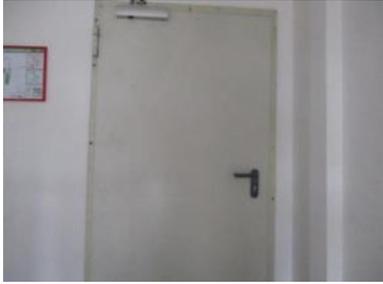
ohne Be- probung	in den Gebäu- den verteilt	FH-Tür	asbesthaltige Pappen im Türschlossbe- reich	schwach gebun- denes Asbest- produkt (visuelle Einstufung)

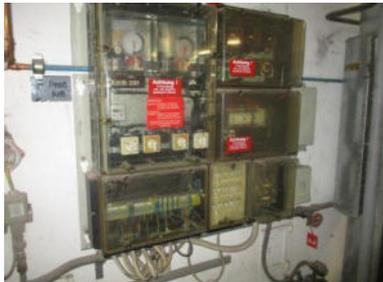
Proben-Nr.	Etage, Raum	Einbausituation	Produkt	Befund	Foto
ohne Be- probung	Gebäude HD und HF	NH-Sicherung	Dichtungen zwischen dem Sicherungs- körper	schwach gebun- denes Asbest- produkt (visuelle Einstufung)

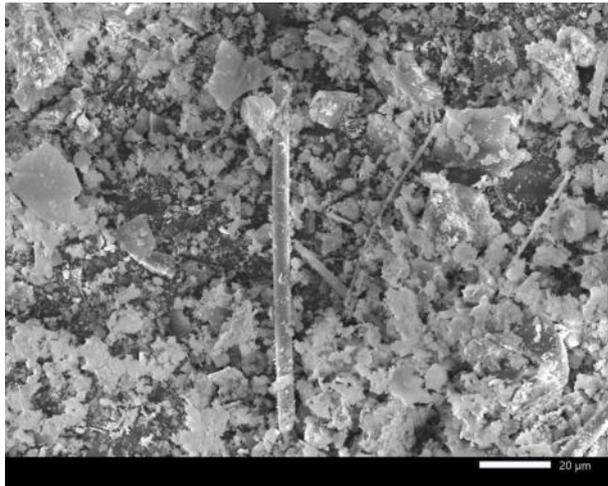
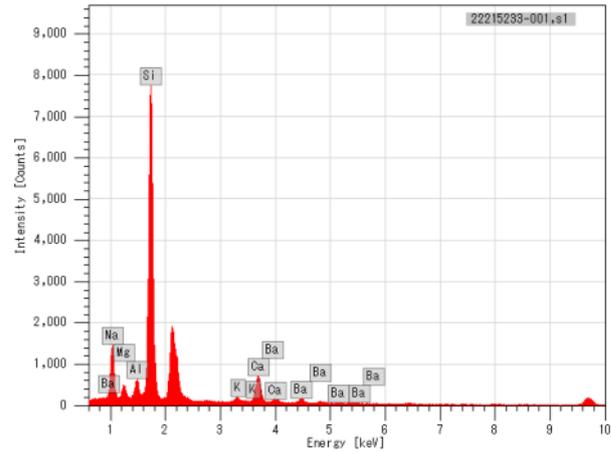
22215233-001	
Angaben des Kunden:	220108.1-MA-2
Probenvorbereitung:	Asbest Materialprobe (VDI 3866-5 erw.) ^a : Zerkleinerung, Heißveraschung, Goldbeschichtung KMF Materialprobe (VDI 3866-5 erw.) ^a : Zerkleinerung, Heißveraschung, Goldbeschichtung

Analyse	Befund	Verfahren	NWG*
Asbestnachweis Asbestgehalt (Schätz.)	Asbest nicht nachgewiesen -	VDI 3866-5 erw. ^a [9]	0,1 %
KMF-Nachweis	KMF nachgewiesen (WHO-Fasern)	VDI 3866-5 erw. ^a [9]	0,1 %

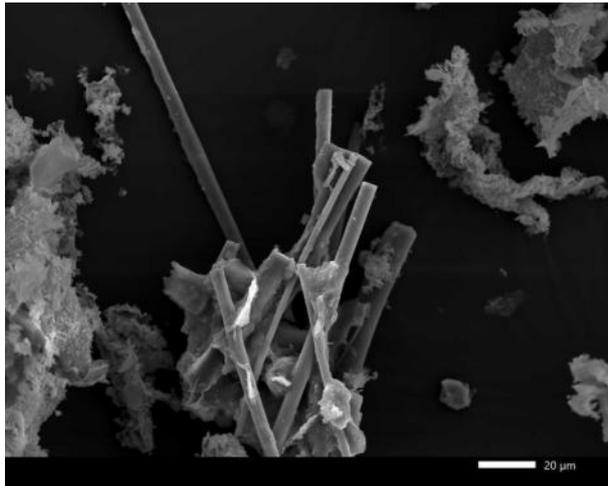
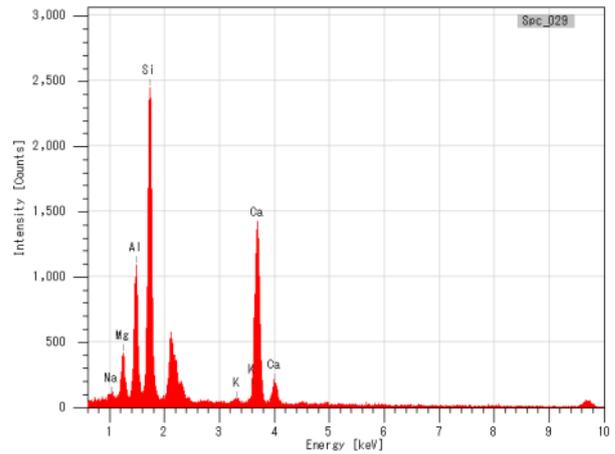
22215230-001	
Angaben des Kunden:	220108.2-MA-10
Probenvorbereitung:	Asbest Materialprobe (VDI 3866-5 erw.) ^a : Zerkleinerung, Heißveraschung, Goldbeschichtung KMF Materialprobe (VDI 3866-5 erw.) ^a : Zerkleinerung, Heißveraschung, Goldbeschichtung

Analyse	Befund	Verfahren	NWG*
Asbestnachweis Asbestgehalt (Schätz.)	Asbest nicht nachgewiesen -	VDI 3866-5 erw. ^a [9]	0,1 %
KMF-Nachweis	KMF nachgewiesen (WHO-Fasern)	VDI 3866-5 erw. ^a [9]	0,1 %

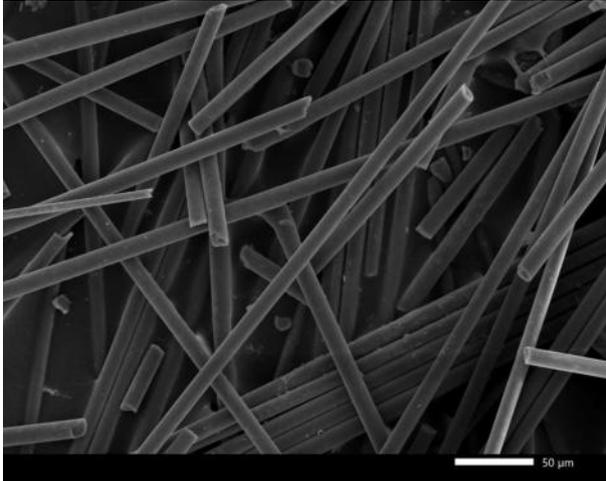
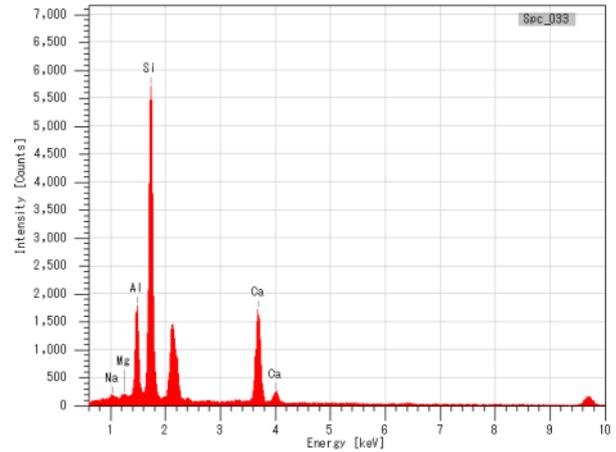
22215230-004	
Angaben des Kunden:	220108.2-MA-17
Probenvorbereitung:	Asbest Materialprobe (VDI 3866-5 erw.) ^a : Zerkleinerung, Heißveraschung, Goldbeschichtung KMF Materialprobe (VDI 3866-5 erw.) ^a : Zerkleinerung, Heißveraschung, Goldbeschichtung

Analyse	Befund	Verfahren	NWG*
Asbestnachweis Asbestgehalt (Schätz.)	Asbest nicht nachgewiesen -	VDI 3866-5 erw. ^a [9]	0,1 %
KMF-Nachweis	KMF nachgewiesen (keine WHO-Fasern)	VDI 3866-5 erw. ^a [9]	0,1 %

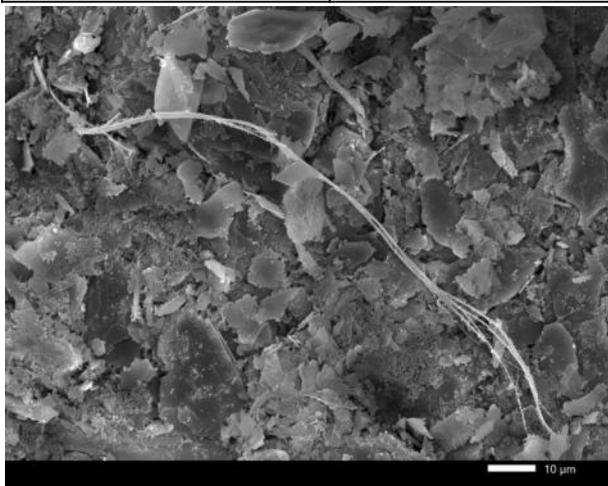
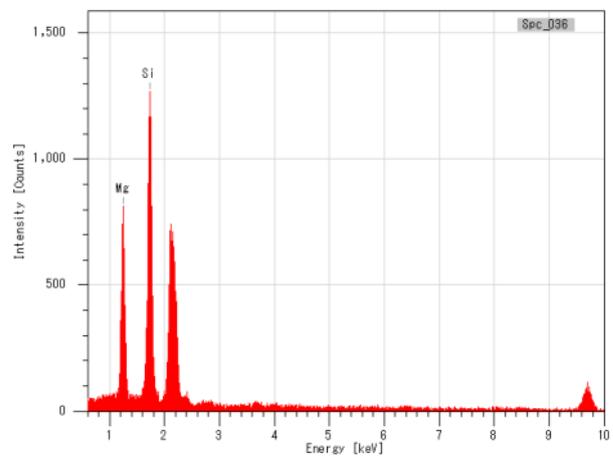
22215230-008	
Angaben des Kunden:	220108.2-MA-44
Probenvorbereitung:	Asbest Materialprobe (VDI 3866-5 erw.) ^a : Zerkleinerung, Heißveraschung, Goldbeschichtung KMF Materialprobe (VDI 3866-5 erw.) ^a : Zerkleinerung, Heißveraschung, Goldbeschichtung

Analyse	Befund	Verfahren	NWG*
Asbestnachweis Asbestgehalt (Schätz.)	Chrysotilasbest nachgewiesen Spuren	VDI 3866-5 erw. ^a [9]	0,1 %
KMF-Nachweis	KMF nicht nachgewiesen	VDI 3866-5 erw. ^a [9]	0,1 %

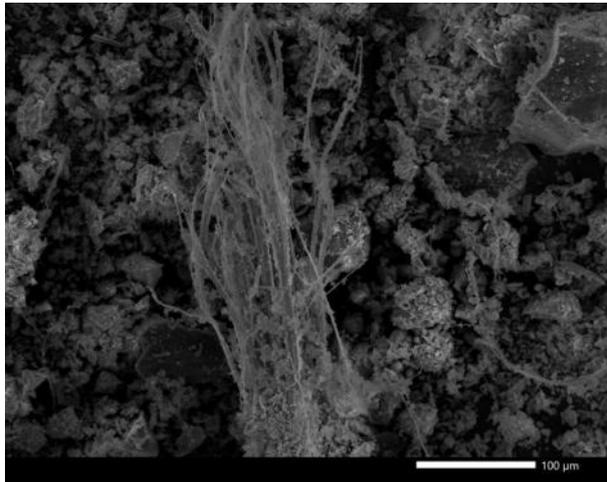
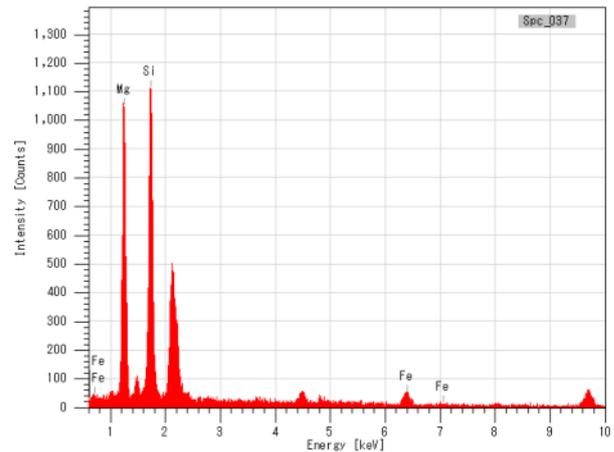
22215230-009	
Angaben des Kunden:	220108.2-MA-47
Probenvorbereitung:	Asbest Materialprobe (VDI 3866-5 erw.) ^a : Zerkleinerung, Heißveraschung, Goldbeschichtung KMF Materialprobe (VDI 3866-5 erw.) ^a : Zerkleinerung, Heißveraschung, Goldbeschichtung

Analyse	Befund	Verfahren	NWG*
Asbestnachweis Asbestgehalt (Schätz.)	Chrysotilasbest nachgewiesen 1-5 %	VDI 3866-5 erw. ^a [9]	0,1 %
KMF-Nachweis	KMF nicht nachgewiesen	VDI 3866-5 erw. ^a [9]	0,1 %

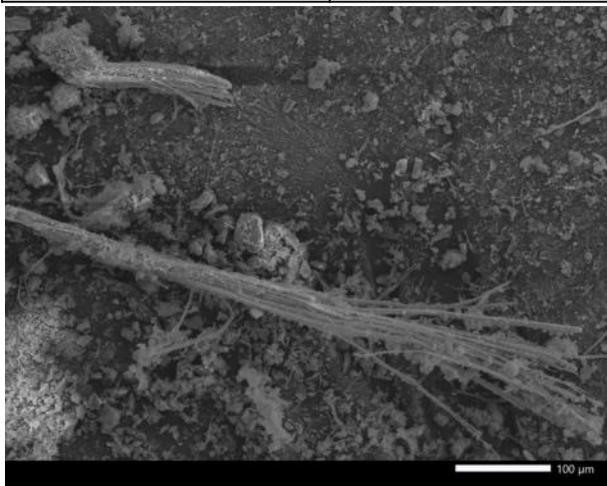
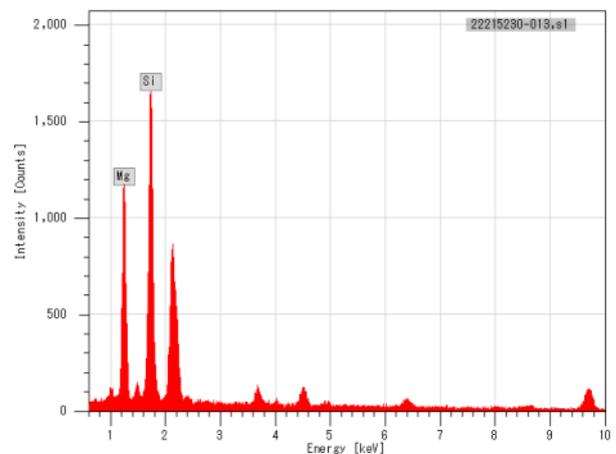
22215230-013	
Angaben des Kunden:	220108.2-MA-55
Probenvorbereitung:	Asbest Materialprobe (VDI 3866-5 erw.) ^a : Zerkleinerung, Heißveraschung, Goldbeschichtung KMF Materialprobe (VDI 3866-5 erw.) ^a : Zerkleinerung, Heißveraschung, Goldbeschichtung

Analyse	Befund	Verfahren	NWG*
Asbestnachweis Asbestgehalt (Schätz.)	Chrysotilasbest nachgewiesen 1-5 %	VDI 3866-5 erw. ^a [9]	0,1 %
KMF-Nachweis	KMF nicht nachgewiesen	VDI 3866-5 erw. ^a [9]	0,1 %

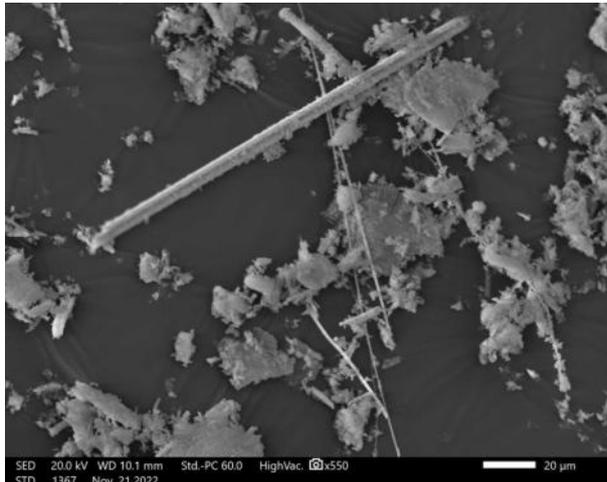
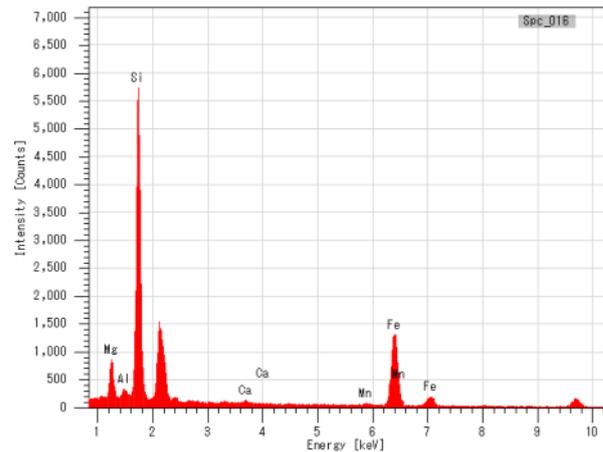
Analyse	Befund	Verfahren	NWG*
Asbestnachweis Asbestgehalt (Schätz.)	Amphibolasbest (Amosit) nachgewiesen 1-5 %	VDI 3866-5 erw. ^a [9]	0,1 %
KMF-Nachweis	KMF nicht nachgewiesen	VDI 3866-5 erw. ^a [9]	0,1 %

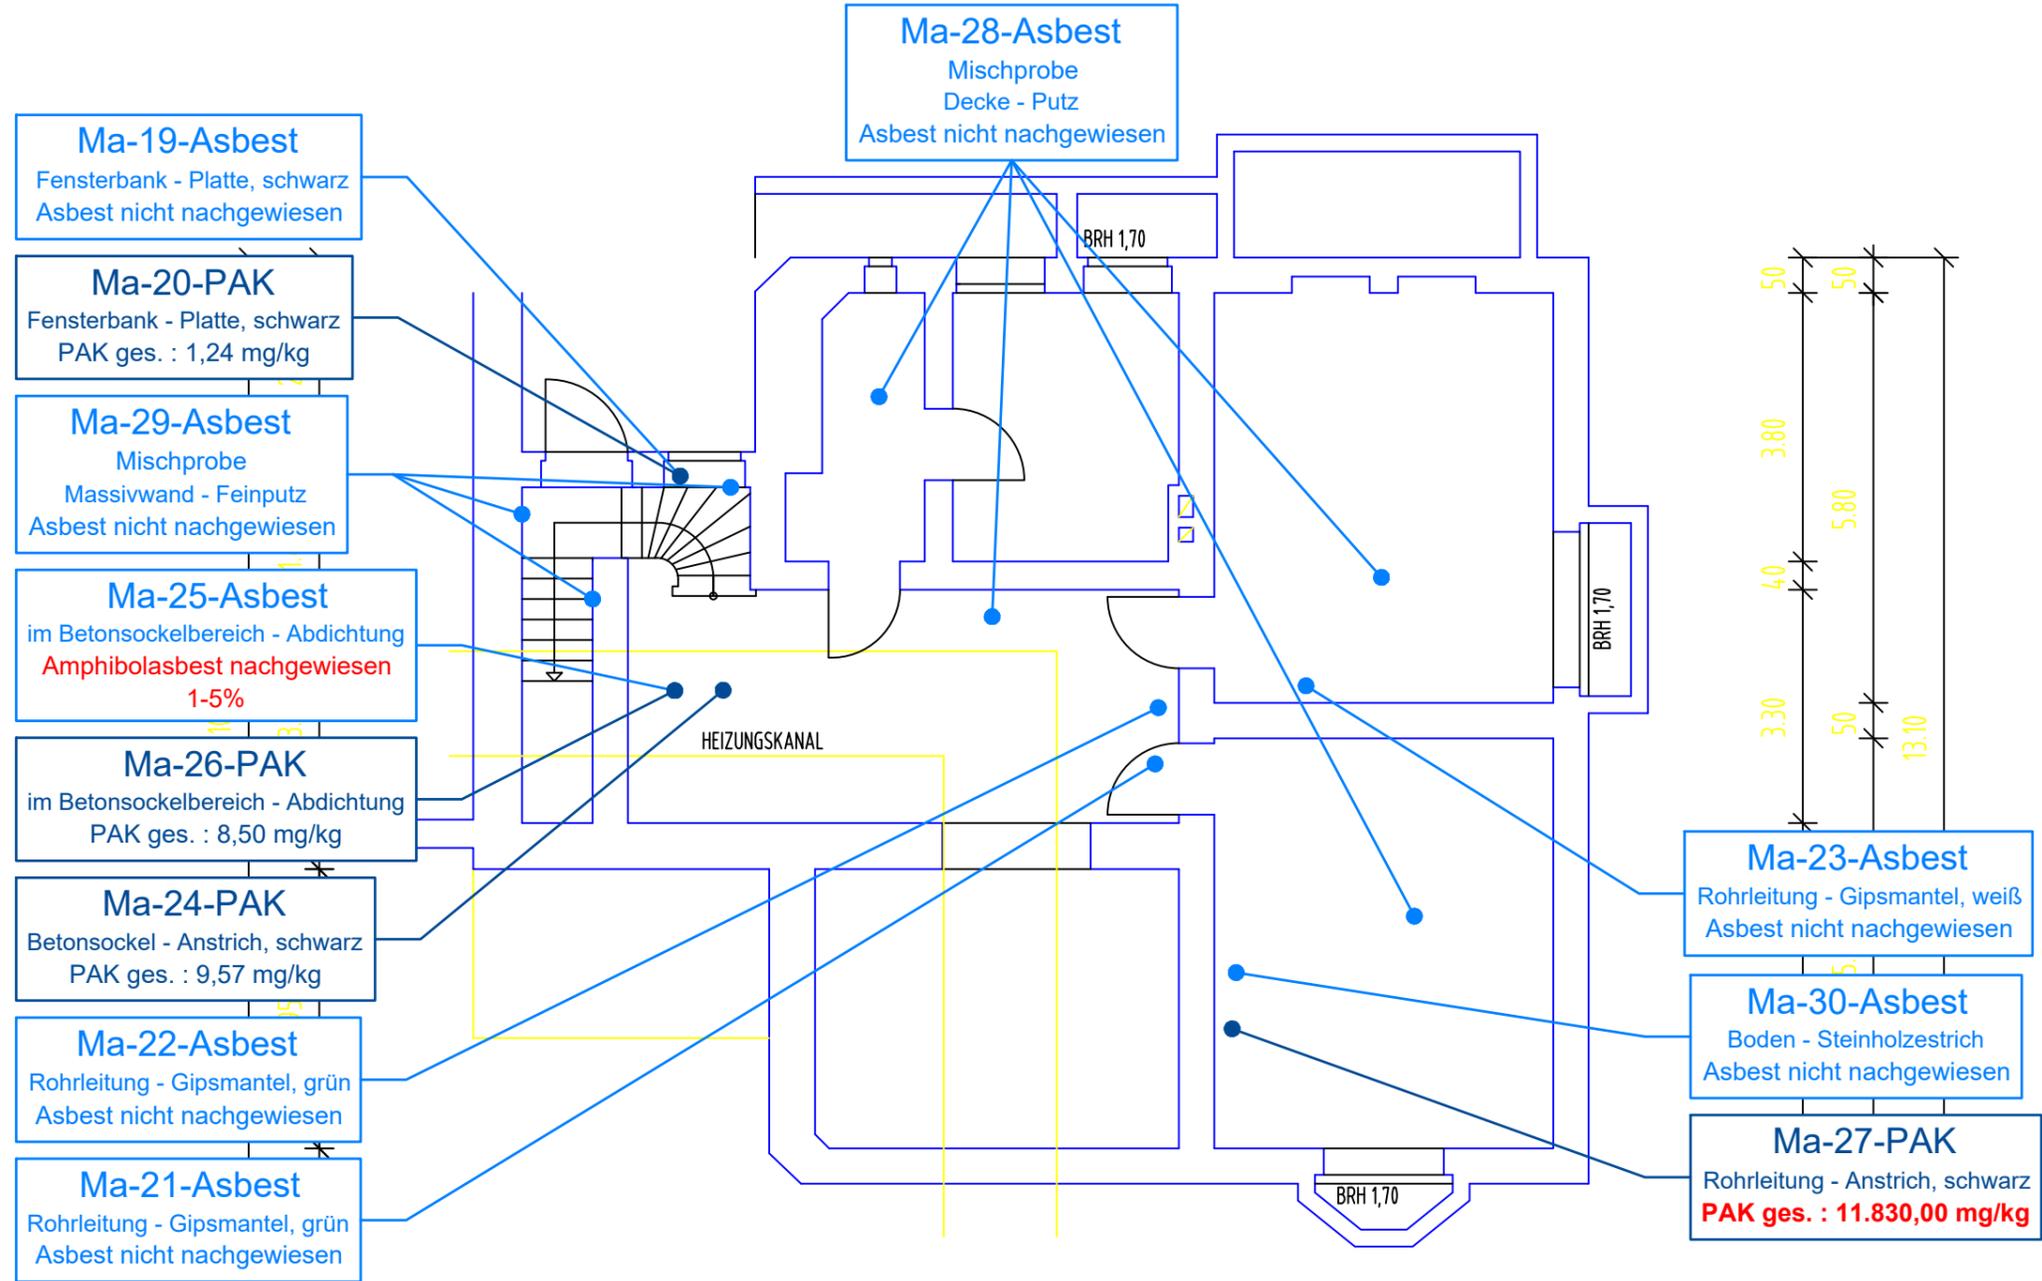
Ma-19-Asbest
 Fensterbank - Platte, schwarz
 Asbest nicht nachgewiesen

Ma-20-PAK
 Fensterbank - Platte, schwarz
 PAK ges. : 1,24 mg/kg

Ma-30-Asbest
 Boden - Steinholzestrich
 Asbest nicht nachgewiesen

Ma-27-PAK
 Rohrleitung - Anstrich, schwarz
PAK ges. : 11.830,00 mg/kg

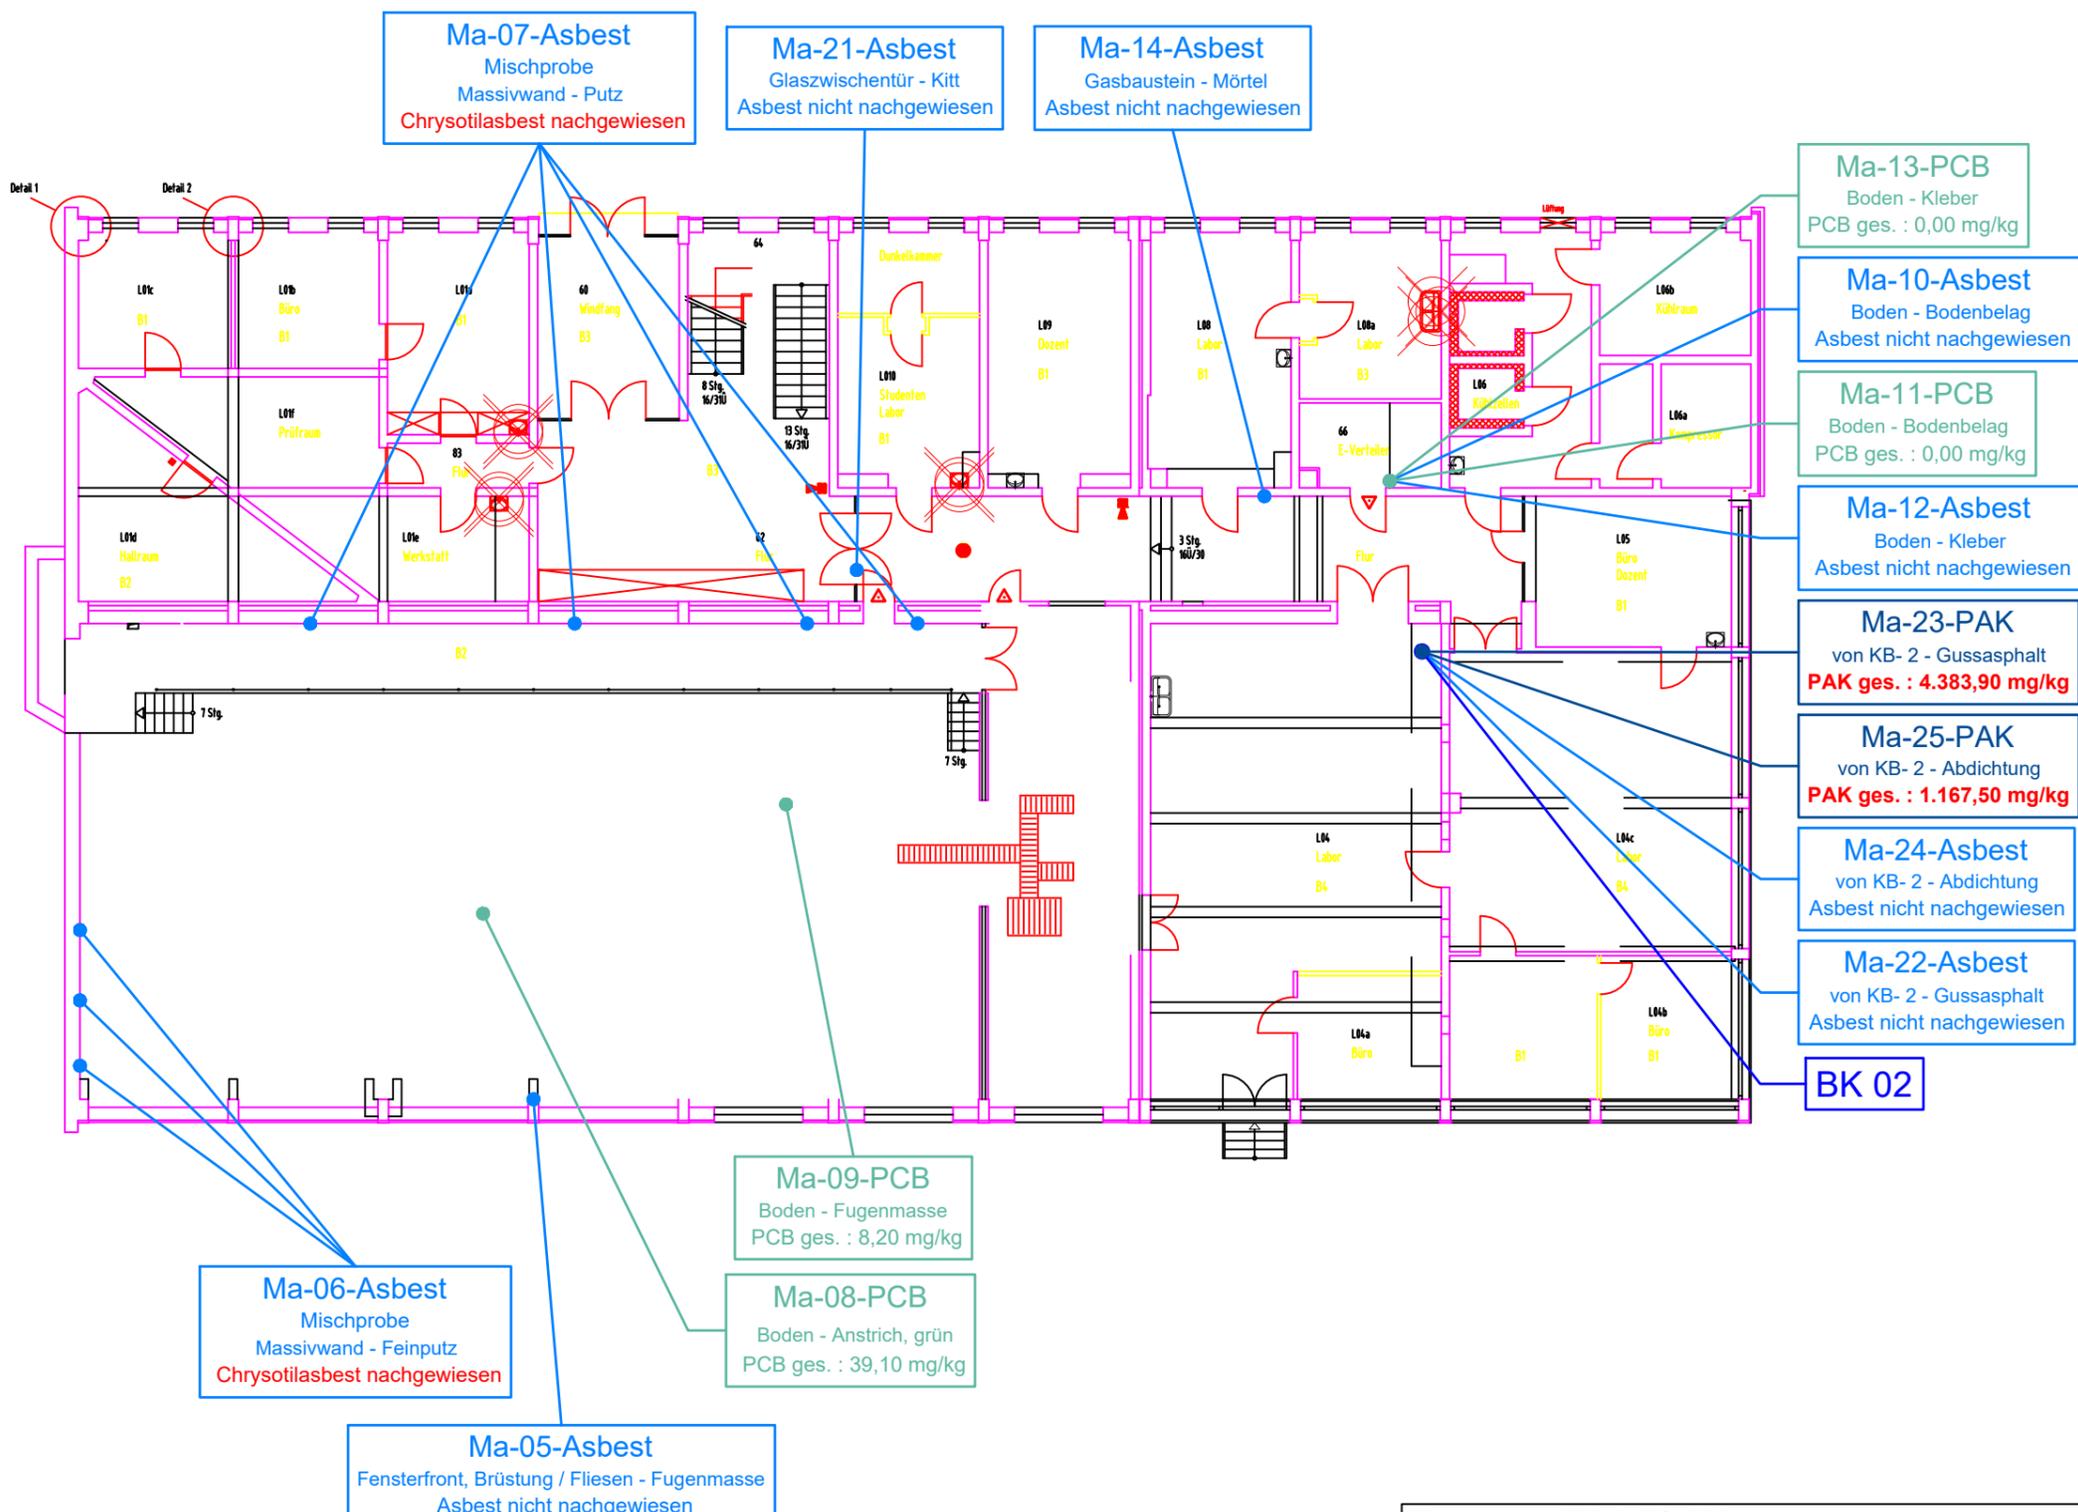
Ma-06-Asbest
 Mischprobe
 Massivwand - Feinputz
 Chrysotilasbest nachgewiesen

Ma-05-Asbest
 Fensterfront, Brüstung / Fliesen - Fugenmasse
 Asbest nicht nachgewiesen

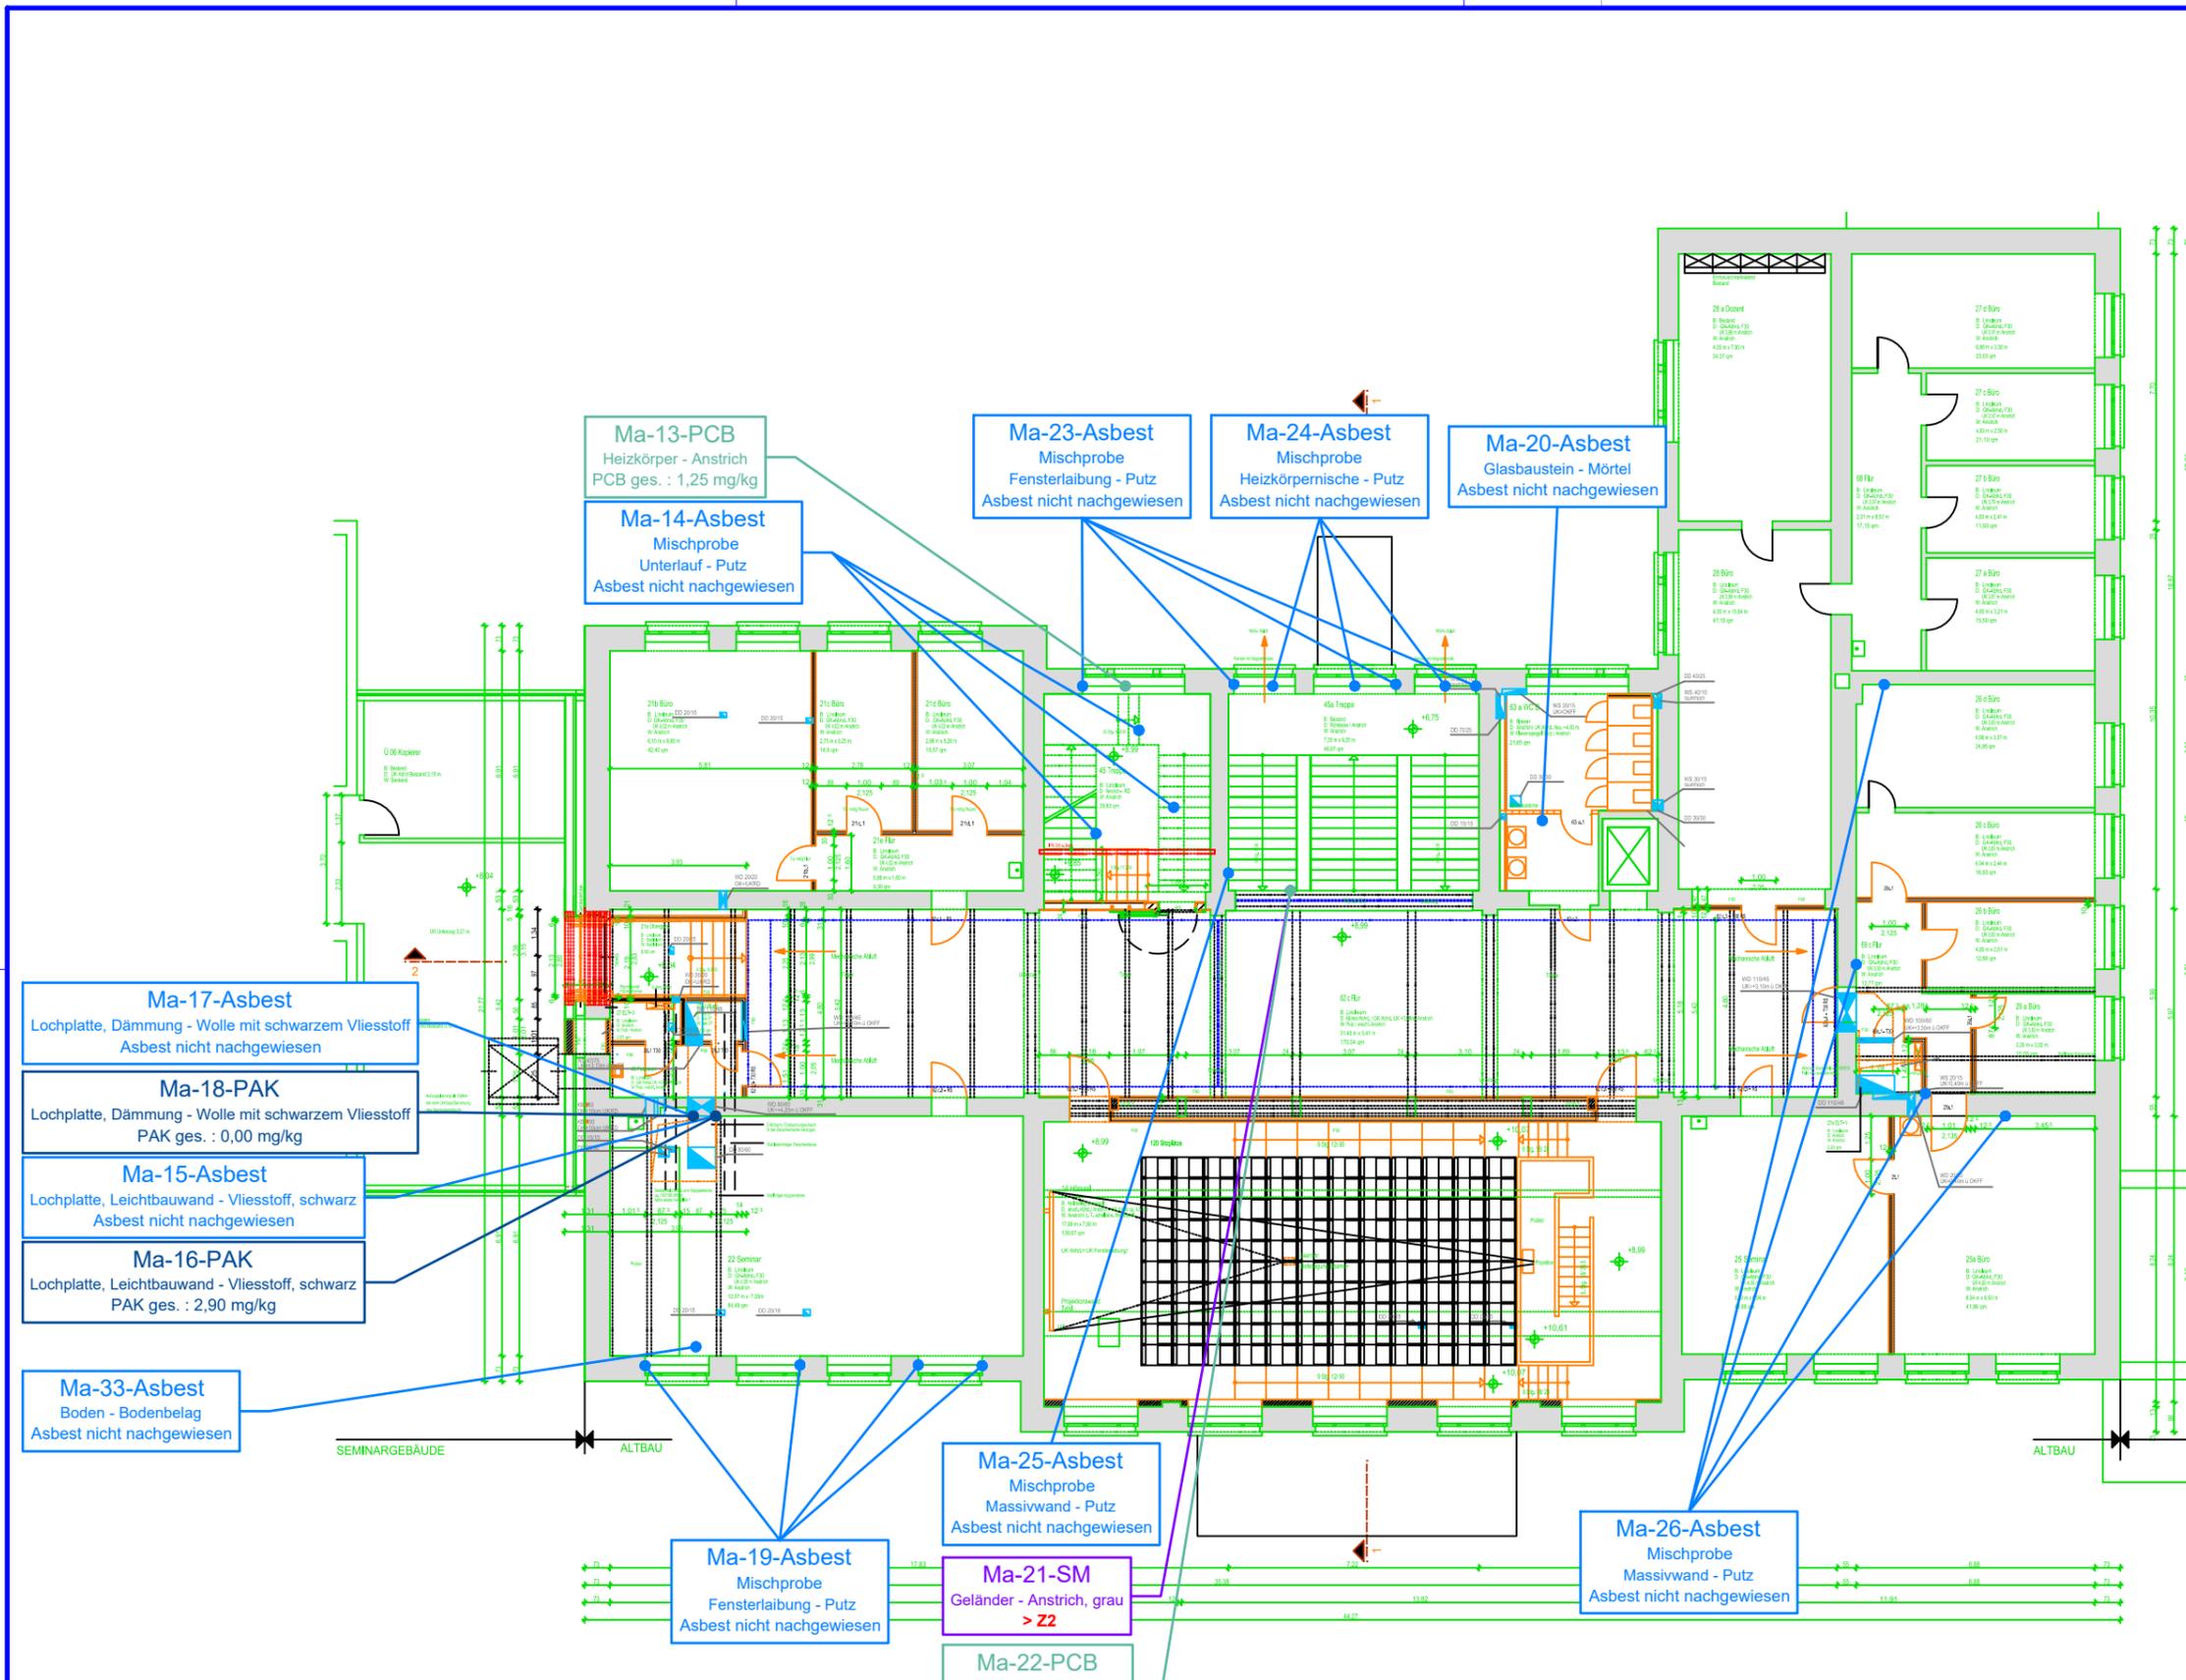
- Ma-17-Asbest**
 Lochplatte, Dämmung - Wolle mit schwarzem Vliesstoff
 Asbest nicht nachgewiesen
- Ma-18-PAK**
 Lochplatte, Dämmung - Wolle mit schwarzem Vliesstoff
 PAK ges. : 0,00 mg/kg
- Ma-15-Asbest**
 Lochplatte, Leichtbauwand - Vliesstoff, schwarz
 Asbest nicht nachgewiesen
- Ma-16-PAK**
 Lochplatte, Leichtbauwand - Vliesstoff, schwarz
 PAK ges. : 2,90 mg/kg

Ma-33-Asbest
 Boden - Bodenbelag
 Asbest nicht nachgewiesen

Ma-26-Asbest
 Mischprobe
 Massivwand - Putz
 Asbest nicht nachgewiesen
