Bericht über die Schadstoffunter- suchung (Schadstoffkataster)

Gebäude FB, FC, FD, FE, FG und FME der Bergischen Universität Wuppertal (BUW)

Projekt-Nr.:	41-12-2181-22-001
Bestellnummer:	5610209087
Auftraggeber:	Bau- und Liegenschaftsbetrieb NRW Niederlassung Düsseldorf Eduard-Schulte-Straße 1 40225 Düsseldorf
Erstellt durch:	Ingenieurbüro Dr. Stefan Henning GmbH Planetenfeldstraße 103 44379 Dortmund
Projektleiter:	Dr. Ing. Stefan Henning
Projektbeteiligte:	Thomas Götze, Mirzet Efendic, Dirk Friedrich
Projekt-Nr.:	220107 und 220107.1
Datengrundlage:	<ul style="list-style-type: none">- Bericht über die Schadstoffuntersuchung (Schadstoffkataster), Gebäude FB, FC u. FME der Bergischen Universität Wuppertal (BUW) vom 21.03.2024- Bericht über die Schadstoffuntersuchung (Schadstoffkataster), Gebäude FD, FE u. FG der Bergischen Universität Wuppertal (BUW) vom 19.02.2024
Seiten:	63
Stand:	16.05.2024

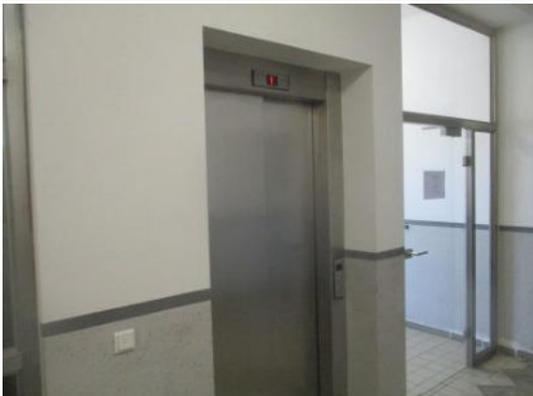
Nr.	Fotodokumentation	Fundstelle, Beschreibung und Bewertung
AS1

<p>asbesthaltige Bremsbeläge der Aufzugsanlage (schwach gebundenes Asbestprodukt)</p> <p>Es kann nicht ausgeschlossen werden, dass die Bremsbeläge der Aufzugsanlage in den Gebäuden FC, FD, FE und FG asbesthaltig sind.</p> <p>Die Einstufung erfolgte visuell.</p> <p>Das Asbestprodukt wurde gemäß „Formblatt für die Bewertung der Dringlichkeit einer Sanierung“ nach Anhang 1 der Asbestrichtlinie NRW (Richtlinie für die Bewertung und Sanierung schwach gebundener Asbestprodukte in Gebäuden, Fassung Jan. 1996) bewertet. Die Bewertung ergab die Dringlichkeitsstufe III (60 Punkte, s. Anhang). Verwendungen mit dieser Bewertung sind langfristig (in Abständen von höchstens fünf Jahren) erneut zu bewerten. Ergibt eine Neubewertung die Dringlichkeitsstufe I oder II, so ist entsprechend der Regelungen zu diesen Dringlichkeitsstufen zu verfahren.</p> <p>Bei allen Eingriffen (Abbruch-, Sanierungs- oder Instandhaltungsarbeiten (ASI-Arbeiten)) ist die Asbesthaltigkeit zu beachten, es sind entsprechende Arbeitsschutzmaßnahmen zu ergreifen. Die Vorgaben der Gefahrstoffverordnung sowie der TRGS 519 sind zu beachten.</p> <p>Die Asbestabfälle sind als gefährlicher Abfall ordnungsgemäß zu entsorgen.</p>

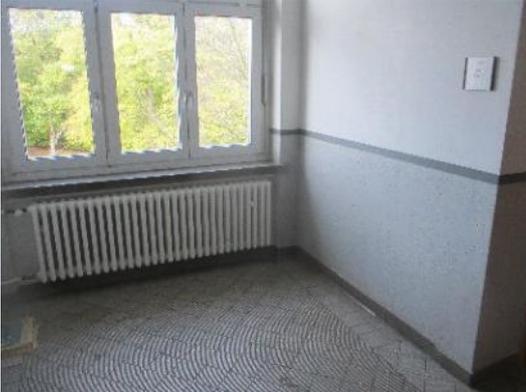
Nr.	Fotodokumentation	Fundstelle, Beschreibung und Bewertung
AU1

<p data-bbox="311 1977 805 2049">Foto 6.3: Rippenheizkörper älterer Bauart, verteilt in allen Gebäuden</p>	<p data-bbox="853 1579 1380 1653">Rippenheizkörper älterer Bauart mit Asbestpappen als Dichtung zwischen den einzelnen Segmenten (schwach gebundenes Asbestprodukt)</p> <p data-bbox="853 1657 1404 1780">Es wurden in den Gebäuden verteilt Rippenheizkörper älterer Bauart mit Asbestpappen als Dichtung zwischen den einzelnen Segmenten vorgefunden. Analytisch konnte in den Gebäuden FD und FE Chrysotilasbest nachgewiesen werden.</p> <p data-bbox="853 1785 1404 2049">Das Asbestprodukt wurde gemäß „Formblatt für die Bewertung der Dringlichkeit einer Sanierung“ nach Anhang 1 der Asbestrichtlinie NRW (Richtlinie für die Bewertung und Sanierung schwach gebundener Asbestprodukte in Gebäuden, Fassung Jan. 1996) bewertet. Die Bewertung ergab die Dringlichkeitsstufe III (65 Punkte, s. Anlage VI). Verwendungen mit dieser Bewertung sind langfristig (in Abständen von fünf Jahren) erneut zu bewerten. Ergibt eine Neubewertung die Dringlichkeitsstufe I oder II, so ist entsprechend der Regelungen zu diesen Dringlichkeitsstufen zu verfahren.</p>

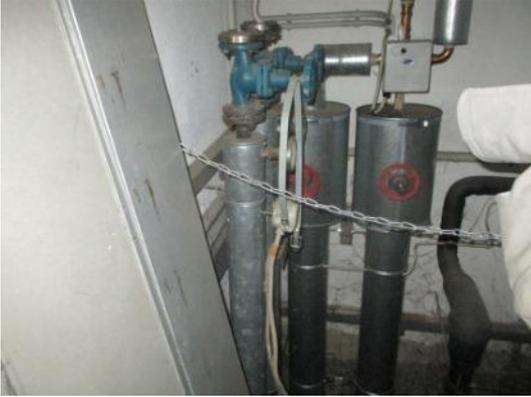
Nr.	Fotodokumentation	Fundstelle, Beschreibung und Bewertung
AU4

<p>Foto 6.6: asbesthaltige Flachdichtungen, hier: Gebäude FB</p>	<p>Flachdichtungen (schwach gebundenes Asbestprodukt)</p> <p>In den Gebäuden gibt es ältere Flachdichtungen in Rohrflanschen, die asbesthaltig sind.</p> <p>Gemäß Asbest-Richtlinie NRW erfolgt die Einstufung in die Dringlichkeitsstufe III, Neubewertung langfristig erforderlich (in Abständen von höchstens fünf Jahren).</p> <p>Die Vorgaben der Gefahrstoffverordnung sowie der TRGS 519 (insbesondere Abschnitt 17.3 Instandhaltungsarbeiten an Dichtungen und Packungen) sind zu beachten. Es ist ein vereinfachtes Ausbauverfahren gemäß BGI 664 (AT1 Asbesthaltige Flachdichtungen) möglich. Weiterhin ist ein einfacher Ausbau durch Abflexen der Rohrleitungen beidseitig der Flanschdichtung und die Entsorgung des gesamten Stückes inkl. der Flanschdichtung möglich.</p> <p>Der Ausbau asbesthaltiger Dichtungen darf ausschließlich von fachkundigem Personal durchgeführt werden. Die Asbestabfälle sind als gefährlicher Abfall ordnungsgemäß zu entsorgen.</p>

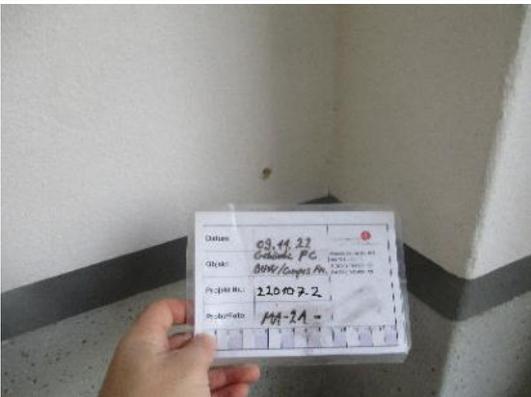
Nr.	Fotodokumentation	Fundstelle, Beschreibung und Bewertung
AF1

<p>Foto 6.7: asbesthaltiger Putz, hier: auf Massivwand, Gebäude FC, 2. OG, Flur, Räume 2.82, 2.83, 2.84</p>	<p>asbesthaltige Putze (fest gebundenes Asbestprodukt)</p> <p>In den Gebäuden wurden auf unterschiedlichen Anwendungen asbesthaltige Putze.</p> <p>Gebäude FB auf Decken: EG, Flur 15</p> <p>Gebäude FC</p> <ul style="list-style-type: none"> - auf Massivwänden: 2. OG, Flur, Räume 2.82, 2.83, 2.84, 2.70, 2.14, 2.85, 2.08, 1. OG, Flur, Räume 1.82, 1.83, 1.84, EG, Raum E.72, E-Technik, 3. OG – EG, Treppenhäuser Nord und Süd - auf Decken: 2. OG, Flur, Räume 2.82, 2.83, 2.84, 2.85, 2.08, EG, Raum E.72, E-Technik - auf Fensterlaibungen: 2. OG, Räume 1.85, 2.08, 1. OG, Flur, Räume 1.82, 1.84, EG, Raum E.72, E-Technik - auf Heizkörpernischen: 2. OG, Räume 2.70, 2.14, 2.85, 2.08, 1. OG, Räume 1.10, 1.11 - auf Rundung unter Fensterbank: 1. OG, Raum 1.62, Behinderten-WC - Dachschräge: 3. OG, Treppenhaus Nord

Nr.	Fotodokumentation	Fundstelle, Beschreibung und Bewertung
Gebäude FD		
<ul style="list-style-type: none">- auf Massivwänden: 2. OG, Raum 2.69, 3. OG - KG, Treppenhaus 82- auf Decken: 1. OG, Herren-WC, EG, Flur am Fahrstuhl- auf Heizkörpernischen: 2. OG, Räume 2.07, 2.17, 2.18, 1. OG, Räume 1.05, 1.06, 1.11, EG, Räume 01 und 01a- auf Treppenunterläufen: 3. OG - EG Treppenhäuser 82 und 84		
Gebäude FE		
<ul style="list-style-type: none">- auf Massivwänden: 2. OG, gesamter Flur, EG Flur längs- auf Decken: 2. OG, Damen-WC, EG Flur Lichthof und Flur längs- auf Heizkörpernischen: 3. OG, Räume 3.04 und 3.06- auf Dachschräge: 3. OG, Treppenhaus Nord, 80		
Gebäude FG		
<ul style="list-style-type: none">- auf Massivwänden: 1. OG, Raum 1.63, EG, Raum 64, Flur längs, Treppenhaus 81- auf Fensterlaibungen: KG, Räume 0.06 - 0.09		
Gebäude FME		
<p>unterhalb Massivwand: 1. OG, EG, Haupttreppenhaus</p> <p>Analytisch wurde Chrysotil- und Amphibolasbest festgestellt. Die Asbestfasern sind fest gebunden.</p> <p>Da ein zerstörungsfreier Ausbau dieser Fundstellen nicht möglich ist, finden die Schutzmaßnahmen gemäß TRGS 519, Pkt. 14 für schwach gebundenen Asbest ihre Anwendung. Bei allen Eingriffen (Abbruch-, Sanierungs- oder Instandhaltungsarbeiten (ASI-Arbeiten)) ist die Asbesthaltigkeit zu beachten, es sind entsprechende Arbeitsschutzmaßnahmen zu ergreifen. Die Vorgaben der Gefahrstoffverordnung sowie der TRGS 519 sind zu beachten.</p> <p>Der Ausbau der Materialien darf ausschließlich von fachkundigem Personal durchgeführt werden. Die Asbestabfälle sind als gefährlicher Abfall ordnungsgemäß zu entsorgen.</p>

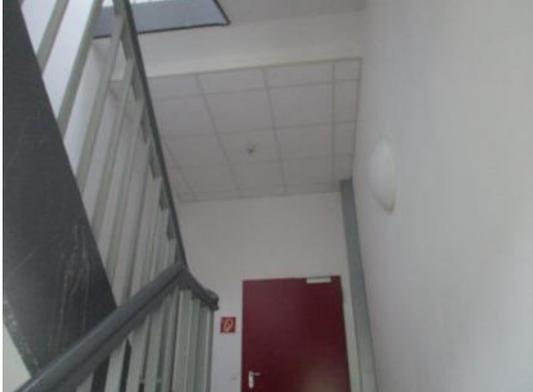
abgehängte Akustikdeckenplatten aus Künstlichen Mineralfasern (KMF) alter Bauart Unter den Geschossdecken der Gebäude FD und FME befindet sich u. a. ein Abhangdeckensystem. Bei den Akustikdeckenplatten handelt es sich um fest gepresstes KMF-Material. Wenn in den Bauakten nicht vermerkt ist, dass das Material nach 2000 eingebaut wurde, sollte vorsorglich davon ausgegangen werden, dass es sich dabei um künstliche Mineralfasern alter Bauart handelt. Die Einstufung erfolgte visuell. Bei dem festgepressten Material wird aufgrund der Farbbeschichtung und durch die Materialstruktur eine Faserfreisetzung an die Raumluft unterbunden. Im eingebauten Zustand besteht derzeit kein weiterer Handlungsbedarf.

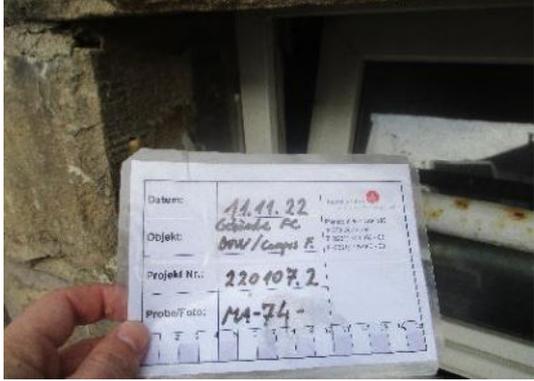
<p>PCB-haltige Fugendichtmasse (Sekundärquelle) zwischen Fensterrahmen und Naturstein (Außenbereich)</p> <p>In der entnommenen Materialprobe der Fugenmasse zwischen dem Fensterrahmen und dem Naturstein im EG des Gebäudes FC wurde ein PCB-Gehalt von 53,65 mg/kg analytisch ermittelt.</p> <p>Das Kongenerenmuster entspricht dem Clophen-Typ A60.</p> <p>Die Fugendichtmasse ist daher als mäßig kontaminierte Sekundärquelle einzustufen.</p>

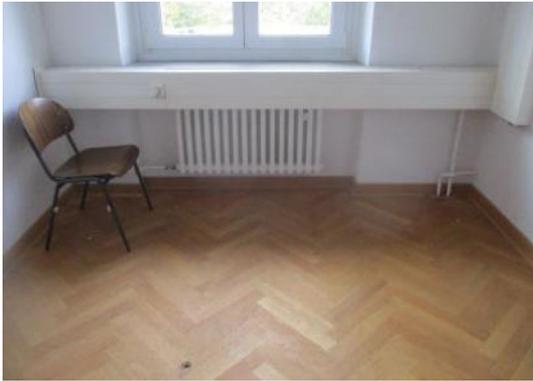
Nr.	Fotodokumentation	Fundstelle, Beschreibung und Bewertung
PAK1

<p>ggf. PAK-haltiger Teerkleber unter Parkettboden Es kann nicht ausgeschlossen werden, dass der Kleber unter den Parkettböden in den Gebäuden FC, FD, FE und FG teerhaltig ist. Die Einstufung erfolgte visuell. Das Material ist als Gefahrstoff einzustufen. Bei Eingriffen in die Bausubstanz sollten daher die Kleber überprüft werden, um den erforderlichen Arbeitsschutz zu berücksichtigen. Vor Baumaßnahmen müssen daher Bodenöffnungen erfolgen, Materialproben entnommen und die PAK-Belastung analytisch überprüft werden.</p>
PAK2

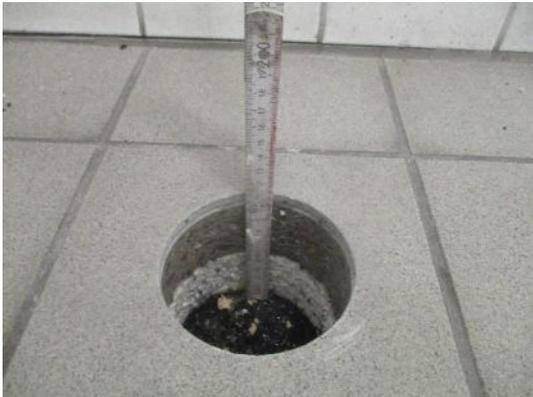
<p>PAK-haltige Dichtmasse Im Bodenaufbau des Behinderten-WCs im 1. OG des Gebäudes FD konnte eine schwarze Dichtmasse identifiziert werden, die PAK-haltig ist. Analytisch wurden ein PAK (EPA) Gehalt von 22.650 mg/kg und ein Benzo(a)pyren-Gehalt von 1.000 mg/kg nachgewiesen. Das Material ist als Gefahrstoff einzustufen.</p>

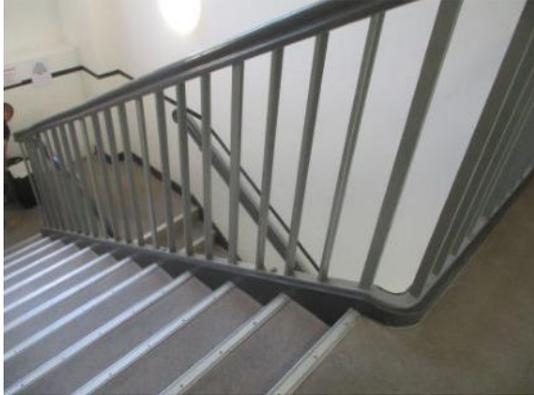
Nr.	Fotodokumentation	Fundstelle, Beschreibung und Bewertung
AH4

Handläufe aus Holz Die Handläufe in den Treppenhäusern der Gebäude FC, FD, FE, FG und FME bestehen aus Holz. Die Einstufung erfolgte visuell als AIII/AIV-Holz.
AH5

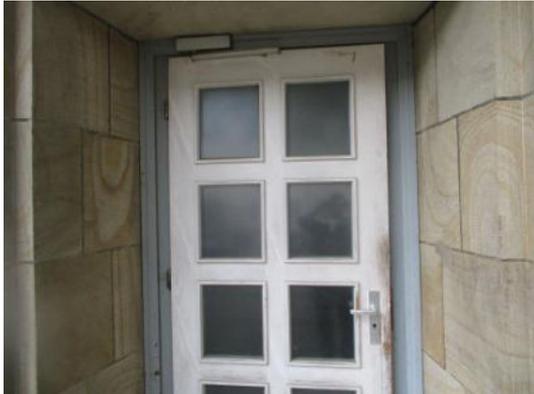
Tür aus Holz Die Türen der Gebäude FC, FD, FE, FG und FME bestehen teilweise aus Holz. Die Einstufung erfolgte visuell als AIII/AIV-Holz.
AH6

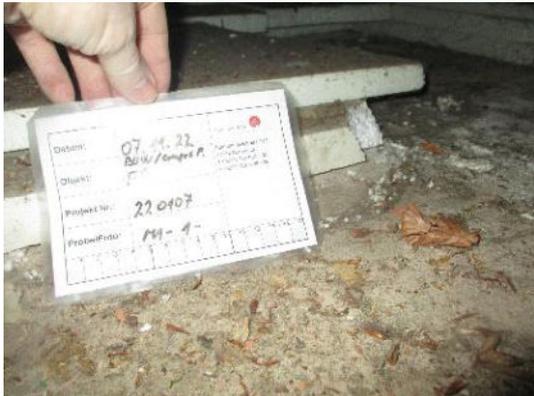
Nr.	Fotodokumentation	Fundstelle, Beschreibung und Bewertung
POP1

<p>Dämmung aus Styropor</p> <p>In dem Dachboden des Gebäudes FB befindet sich eine Dämmschicht aus Styropor. Analytisch wurde ein HBCD-Wert von 5.460 mg//kg.</p> <p>Bei der Entsorgung der Dämmung sind die Vorgaben der POP-Abfall-Überwachungs-Verordnung zu beachten.</p> <p>Da der HBCD-Gehalt < 30.000 mg/kg beträgt, handelt es sich um nicht gefährlichen Abfall.</p>
POP2	ohne Fotodokumentation	<p>Dämmung im Bodenaufbau aus Styropor</p> <p>In dem Gebäude FD wurden in dem EG, Raum 0.71, in dem 1. OG, Raum 1.74 und in dem 2. OG, Raum 2.71, Dämmschichten aus Styropor im Bodenaufbau identifiziert. Analytisch konnten Werte von bis zu 2.430 mg/kg HBCD ermittelt werden.</p> <p>In dem Gebäude FB wurden in dem EG in den Räumen Lager 06 und Besprechungsraum 12, in dem Gebäude FC im Damen-WC 1.60 (1. OG), in dem Gebäude FME im Erdgeschoss (TRH/Flur), in dem Gebäude FE im 2. Obergeschoss (Raum 2.70) sowie in dem Gebäude FG in den Räumen 2.60 und 2.85 (2. OG) Dämmschichten aus Styropor in dem Bodenaufbau identifiziert.</p> <p>Die Einstufung in den Gebäuden FB, FC, FE, FG und FME erfolgte visuell.</p> <p>Es ist vor dem Ausbau durch Materialprobeentnahmen zu prüfen, ob es sich um gefährlichen Abfall (HBCD-Gehalt \geq 30.000 mg/kg) oder um nicht gefährlichen Abfall (HBCD-Gehalt < 30.000 mg/kg) handelt. Bei der Entsorgung der Dämmung sind die Vorgaben der POP-Abfall-Überwachungs-Verordnung zu beachten.</p>

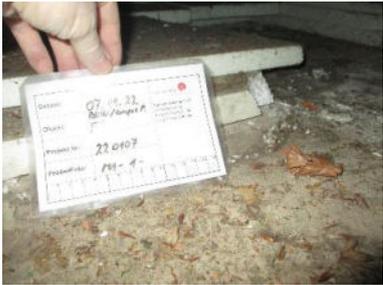
Proben-Nr.	Gebäude, Etage, Raum	Einbausituation	Produkt	Befund	Foto
220107-MA-1	Gebäude FB, DG	Dachboden	Styropor	Hexabromcyclo-dodecan (HBCDD): 5.460 mg/kg

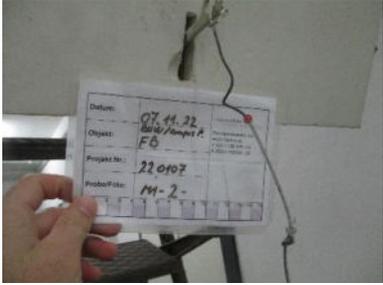
220107-MA-2	Gebäude FB, EG, Flur 15	Dachluke	Faserplatte	Asbest nicht nachgewiesen

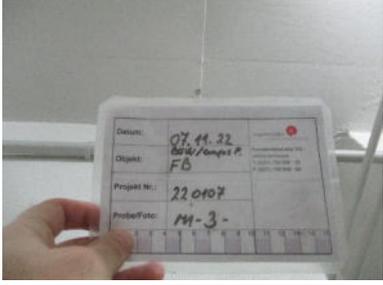
220107-MA-3	Gebäude FB, EG, Flur 15	Decke	Feinputz (Mischprobe aus 3 Stellen)	Spuren von Amphibolasbest (Tremolit) nachgewiesen

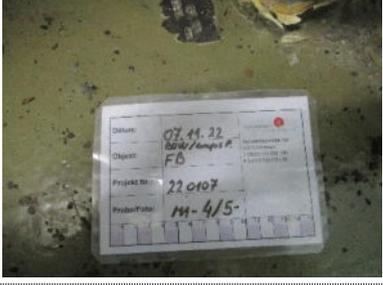
220107-MA-4	Gebäude FB, EG, Hausanschluss 3	Boden	Anstrich	PCB ges.: 13,15 mg/kg

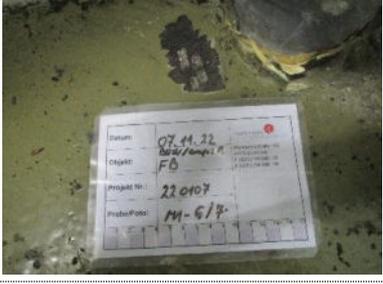
220107-MA-5				Asbest nicht nachgewiesen	
220107-MA-6	Gebäude FB, EG, Hausanschluss 3	Boden	Gussasphalt	Benzo[a]pyren: < 0,05 mg/kg

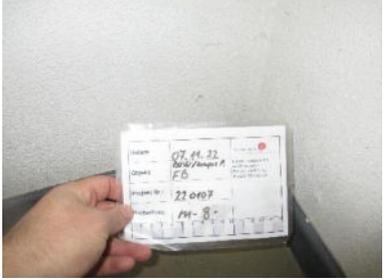
Proben-Nr.	Gebäude, Etage, Raum	Einbausituation	Produkt	Befund	Foto
220107-MA-8	Gebäude FB, EG, Flur 15	Massivwand	Putz (Mischprobe aus 4 Stellen)	Asbest nicht nachgewiesen

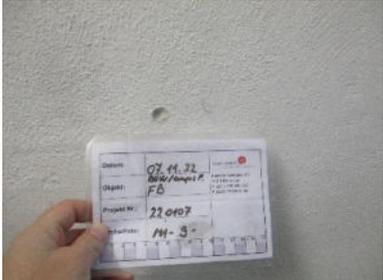
220107-MA-9	Gebäude FB, EG, Hausanschluss 3, Raum 8	Massivwand	Putz (Mischprobe aus 4 Stellen)	Asbest nicht nachgewiesen

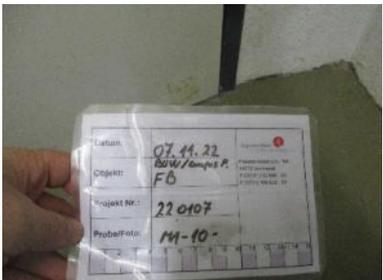
220107-MA-10	Gebäude FB, EG, Hausanschluss 3	Tür	Anstrich	PCB ges.: nicht berechenbar

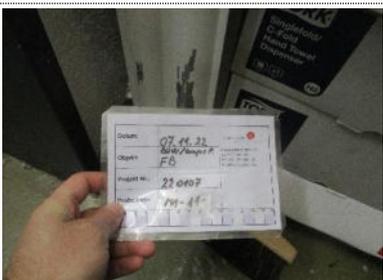
220107-MA-11	Gebäude FB, EG, Lager 6	Heizkörper	Anstrich	PCB ges.: nicht berechenbar

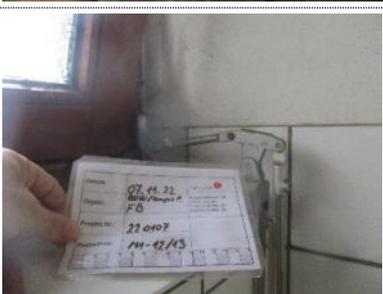
220107-MA-12	Gebäude FB, EG, WC D/H 10	Wandfliesen	Fugenmasse	Asbest nicht nachgewiesen

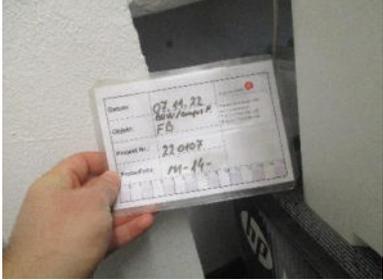
Proben-Nr.	Gebäude, Etage, Raum	Einbausituation	Produkt	Befund	Foto
220107-MA-14	Gebäude FB, EG, Räume 01, 02, 12, 11	Heizkörpernische	Putz (Mischprobe aus 4 Stellen)	Asbest nicht nachgewiesen

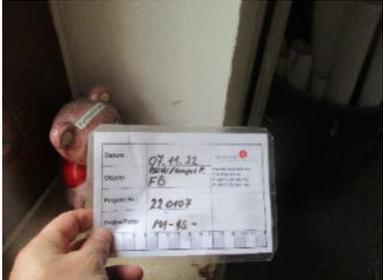
220107-MA-15	Gebäude FB, EG, Räume 01, 02, 12, 11	Fensterlaibung	Putz (Mischprobe aus 4 Stellen)	Asbest nicht nachgewiesen

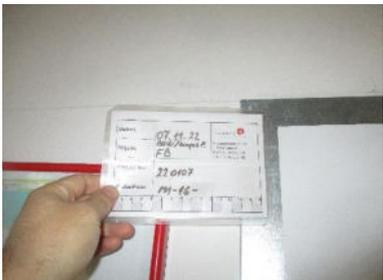
220107-MA-16	Gebäude FB, EG, Räume 01, 02, 12, 11	Massivwand	Putz über Strukturputz (Mischprobe aus 4 Stellen)	Asbest nicht nachgewiesen

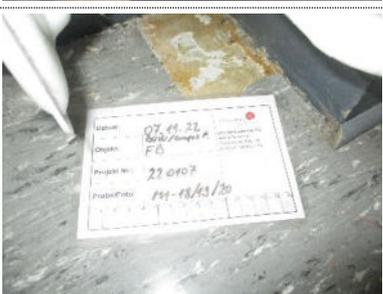
220107-MA-19	Gebäude FB, EG, Besprechungsraum 12		Kleber	Asbest nicht nachgewiesen	
220107-MA-20	12			PCB ges.: nicht berechenbar

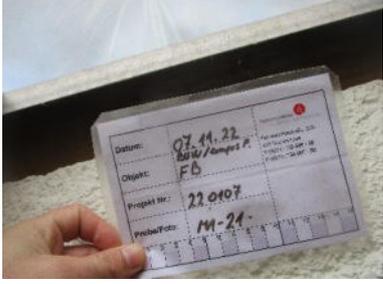
Proben-Nr.	Gebäude, Etage, Raum	Einbausituation	Produkt	Befund	Foto
220107-MA-21	Gebäude FB, EG, Außenbereich	Fuge unter Fensterbank	dauerelastische Fuge	PCB ges.: 0,60 mg/kg

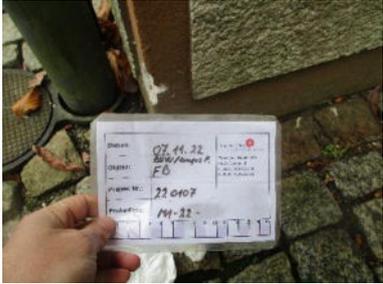
220107-MA-22	Gebäude FB, EG, Außenbereich	Außenwand	Außenputz, braun (Mischprobe aus 4 Stellen)	Asbest nicht nachgewiesen

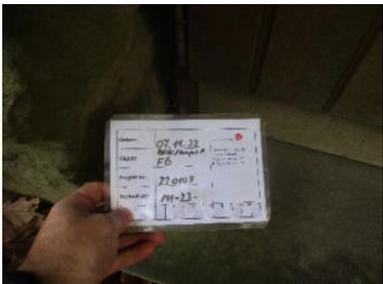
220107-MA-23	Gebäude FB, EG, Außenbereich	Fuge zwischen Holztür und Naturstein	dauerelastische Fuge	PCB ges.: 1,85 mg/kg

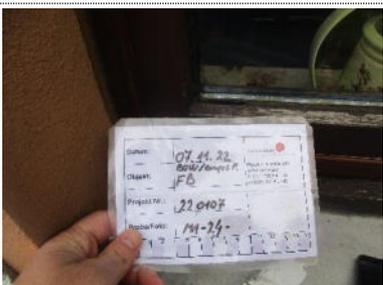
220107-MA-24	Gebäude FB, EG, Außenbereich	Fuge zwischen Glas und Fensterrahmen	dauerelastische Fuge	PCB ges.: nicht berechenbar

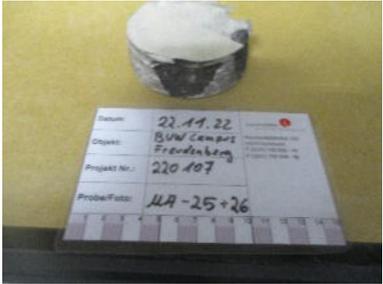
Proben-Nr.	Gebäude, Etage, Raum	Einbausituation	Produkt	Befund	Foto
220107-MA-25	Gebäude FB, EG, Raum 06, Lager	von KB-1	Gussasphalt	Asbest nicht nachgewiesen

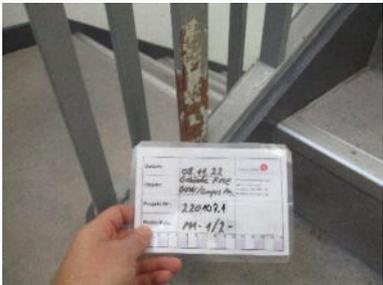
Proben-Nr.	Gebäude, Etage, Raum	Einbausituation	Produkt	Befund	Foto
220107.1-MA-1	Gebäude FME, zum 1. OG, Haupttreppenhaus	Geländerstäbe, Metall	Anstrich	Einstufung (Schwermetalle): gefährlicher Abfall

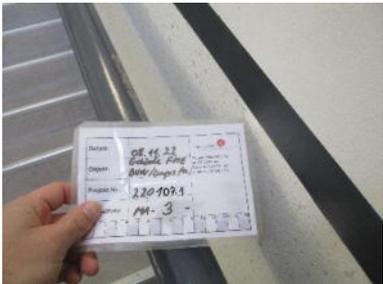
Proben-Nr.	Gebäude, Etage, Raum	Einbausituation	Produkt	Befund	Foto
220107.1 -MA-3	Gebäude FME, zum 1. OG, Haupttreppenhaus	Geländer, Handlauf-Holz	Anstrich	PCB ges.: 2,05 mg/kg

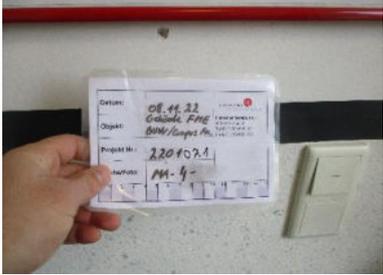
220107.1 -MA-4	Gebäude FME, 1. OG, EG, Haupttreppenhaus	oberhalb Massivwand	Putz (Mischprobe aus 5 Stellen)	Asbest nicht nachgewiesen

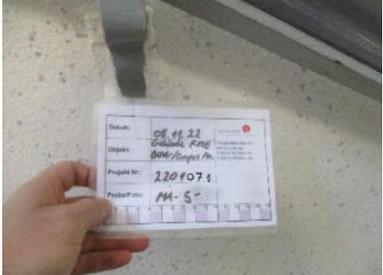
220107.1 -MA-5	Gebäude FME, 1. OG, EG, Haupttreppenhaus	unterhalb Massivwand	Feinputz mit Beschichtung (Mischprobe aus 5 Stellen)	Spuren von Amphibolasbest (Tremolit) nachgewiesen

Bei baulichen Eingriffen, z. B. im Rahmen von Abbrucharbeiten, sind Arbeitsschutzmaßnahmen zu ergreifen. Die Vorgaben der GefStoffV (ergänzende Schutzmaßnahmen bei Tätigkeiten mit krebserzeugenden Gefahrstoffen, Anhang I Nr. 2, Partikelförmige Gefahrstoffe) sowie der TRGS 519 sind bei den ASI-Arbeiten zu beachten. Der Ausbau darf ausschließlich von fachkundigem Personal durchgeführt werden. Die Asbestabfälle sind als gefährlicher Abfall ordnungsgemäß zu entsorgen.

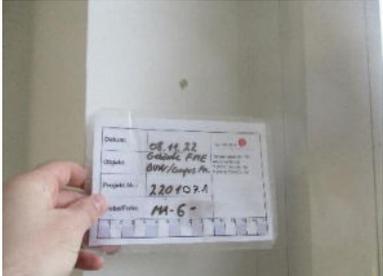
220107.1 -MA-6	Gebäude FME, 1. OG, Haupttreppenhaus	Fensterlaibung	Putz (Mischprobe aus 4 Stellen)	Asbest nicht nachgewiesen

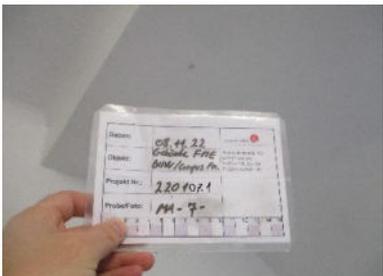
220107.1 -MA-7	Gebäude FME, 1. OG, EG, Haupttreppenhaus	Unterlauf	Putz (Mischprobe aus 3 Stellen)	Asbest nicht nachgewiesen

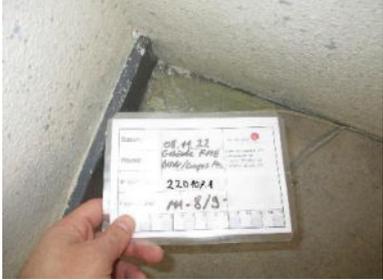
Proben-Nr.	Gebäude, Etage, Raum	Einbausituation	Produkt	Befund	Foto
220107.1 -MA-8	Gebäude FME, zum 1. OG, Haupttreppenhaus	Boden	Kleber	Asbest nicht nachgewiesen

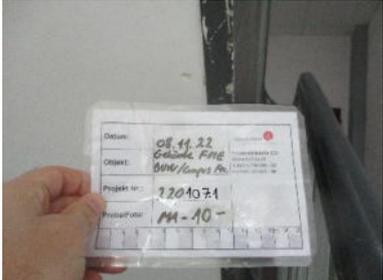
220107.1 -MA-9				PCB ges.: nicht berechenbar	
220107.1 -MA-10	Gebäude FME, 2. OG, 1. OG, EG, Treppenhaus links	Unterlauf	Putz (Mischprobe aus 4 Stellen)	Asbest nicht nachgewiesen

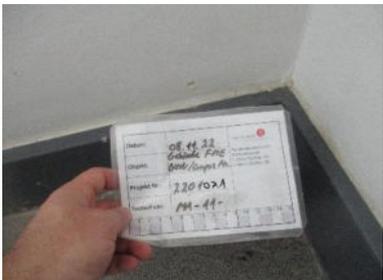
220107.1 -MA-11	Gebäude FME, 2. OG, 1. OG, EG, Treppenhaus links	Massivwand	Putz (Mischprobe aus 5 Stellen)	Asbest nicht nachgewiesen

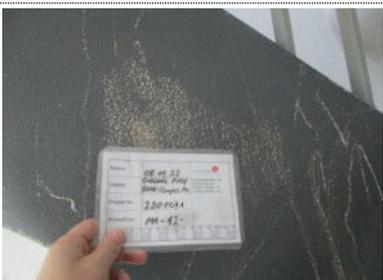
220107.1 -MA-12	Gebäude FME, 1. OG, Treppenhaus links	Treppenwange	Anstrich	PCB ges.: 18,65 mg/kg

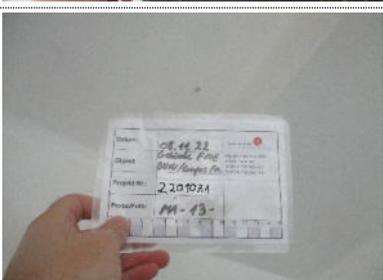
220107.1 -MA-13	Gebäude FME, 1. OG, EG, Treppenhaus links	Decke	Putz (Mischprobe aus 4 Stellen)	Asbest nicht nachgewiesen

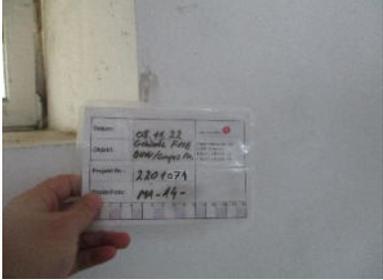
Proben-Nr.	Gebäude, Etage, Raum	Einbausituation	Produkt	Befund	Foto
220107.1 -MA-14	Gebäude FME, KG, Raum 0.73, Putzmittelraum	Leichtbauwand	Spachtelmasse (Mischprobe aus 4 Stellen)	Asbest nicht nachgewiesen

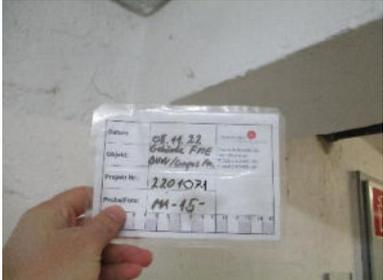
220107.1 -MA-15	Gebäude FME, KG, Flur	Stütze	Feinputz (Mischprobe aus 4 Stellen)	Asbest nicht nachgewiesen

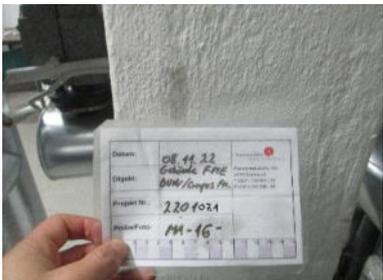
220107.1 -MA-16	Gebäude FME, KG, Raum 0.67, Raumlufttechnik 1	Stütze	Feinputz (Mischprobe aus 4 Stellen)	Asbest nicht nachgewiesen

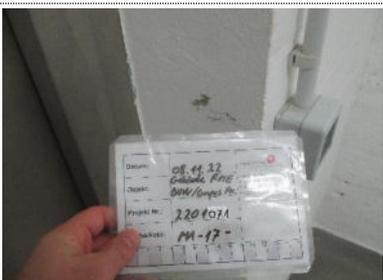
220107.1 -MA-17	Gebäude FME, KG, Flur	Fahrstuhllai- bung	Putz (Misch- probe aus 3 Stellen)	Asbest nicht nach- gewiesen

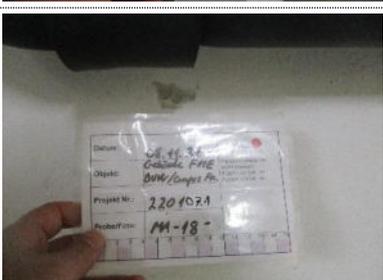
220107.1 -MA-18	Gebäude FME, KG, Raum 0.04, Archiv	Massivwand	Feinputz (Mischprobe aus 4 Stellen)	Asbest nicht nach- gewiesen

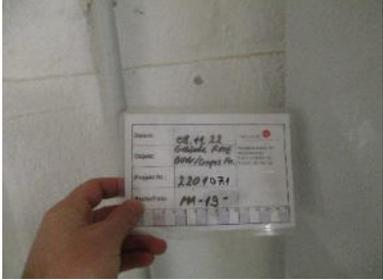
Proben-Nr.	Gebäude, Etage, Raum	Einbausituation	Produkt	Befund	Foto
220107.1 -MA-19	Gebäude FME, KG, Raum 0.75, Sportraum Herren	Massivwand	Feinputz (Mischprobe aus 3 Stellen)	Asbest nicht nachgewiesen

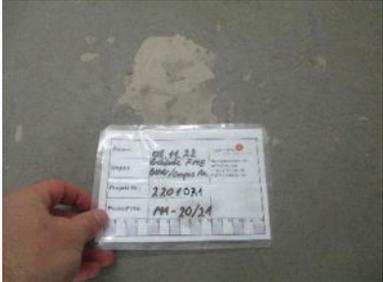
220107.1 -MA-20	Gebäude FME, KG, Flur	Boden	Anstrich	PCB ges.: 6,45 mg/kg

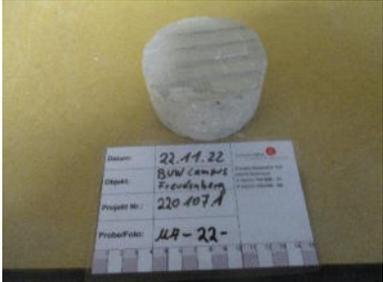
Proben-Nr.	Gebäude, Etage, Raum	Einbausituation	Produkt	Befund	Foto
220107.1 -MA-22	Gebäude FME, EG, Flur, Treppenhaus	von KB- 3	Kleber	Asbest nicht nachgewiesen

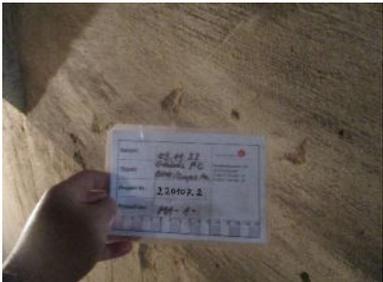
Proben-Nr.	Gebäude, Etage, Raum	Einbausituation	Produkt	Befund	Foto
220107.2 -MA-1	Gebäude FC, DG, Treppenhaus zu DG Süd	Massivwand	Putz (Mischprobe aus 4 Stellen)	Asbest nicht nachgewiesen

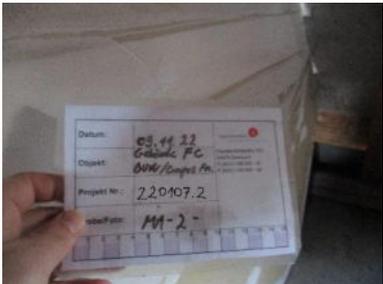
Proben-Nr.	Gebäude, Etage, Raum	Einbausituation	Produkt	Befund	Foto
220107.2 -MA-2	Gebäude FC, DG, Süd	Leichtbauwand	Spachtel- masse (Mischprobe aus 3 Stellen)	Asbest nicht nach- gewiesen

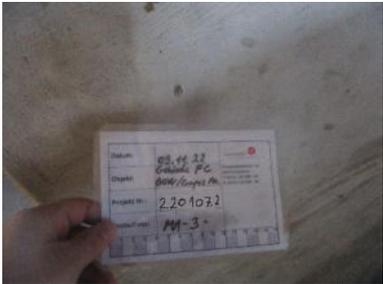
220107.2 -MA-3	Gebäude FC, DG, Treppenhaus zu DG Nord	Massivwand	Putz (Misch- probe aus 4 Stellen)	Asbest nicht nach- gewiesen

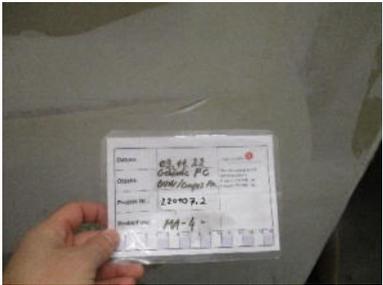
220107.2 -MA-4	Gebäude FC, DG, Nord	Leichtbauwand	Spachtel- masse (Mischprobe aus 3 Stellen)	Asbest nicht nach- gewiesen

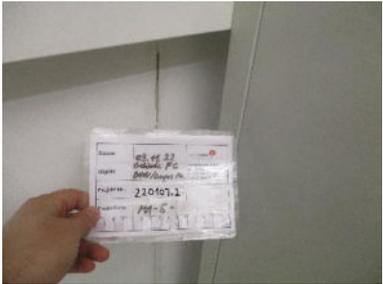
220107.2 -MA-5	Gebäude FC, 3. OG, Raum 3.02	Massivwand	dauerelasti- sche Fuge	PCB ges.: 6,75 mg/kg

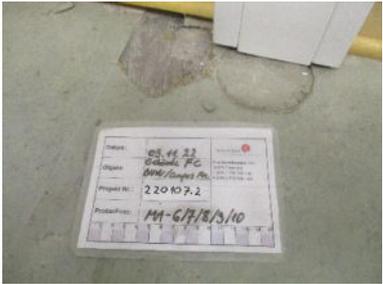
220107.2 -MA-6	Gebäude FC, 3. OG, Raum 3.02	Boden	Bodenbelag	Asbest nicht nach- gewiesen

220107.2 -MA-7				PCB ges.: 17,25 mg/kg	
220107.2 -MA-8			Kleber	Asbest nicht nach- gewiesen	
220107.2 -MA-9				PCB ges.: nicht berechenbar	
220107.2 -MA-10			Ausgleichs- masse	Asbest nicht nach- gewiesen	
				KMF nachgewie- sen (enthält WHO- Fasern)

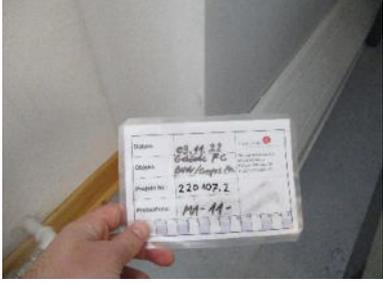
Proben-Nr.	Gebäude, Etage, Raum	Einbausituation	Produkt	Befund	Foto
220107.2 -MA-11	Gebäude FC, 3. OG, Raum 3.03	Drempel, Leichtbauplatte	Spachtel- masse (Mischprobe aus 5 Stellen)	Asbest nicht nach- gewiesen KMF nachgewiesen (enthält keine WHO-Fasern)

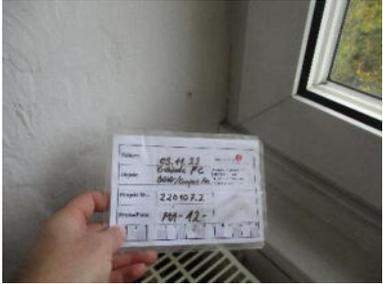
220107.2 -MA-12	Gebäude FC, 3. OG, Raum 3.05, Raum 3.06/7	Fensterlaibung	Putz (Misch- probe aus 4 Stellen)	Asbest nicht nach- gewiesen

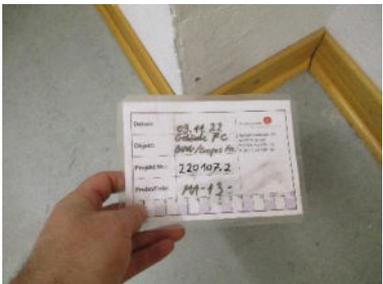
220107.2 -MA-13	Gebäude FC, 3. OG, Raum 3.05, Raum 3.06/7	Stütze	Putz (Misch- probe aus 4 Stellen)	Asbest nicht nach- gewiesen

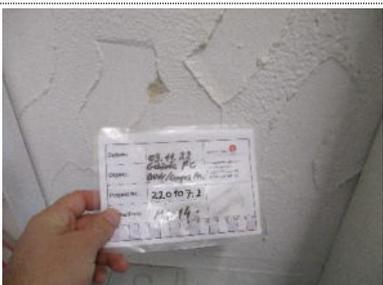
220107.2 -MA-14	Gebäude FC, 3. OG, Raum 3.70	Massivwand	Strukturputz (Mischprobe aus 4 Stellen)	Asbest nicht nach- gewiesen

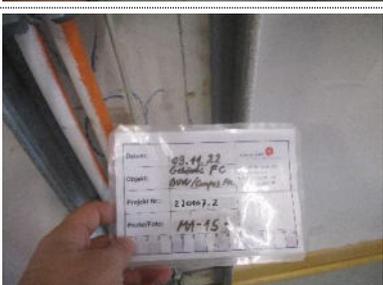
220107.2 -MA-15	Gebäude FC, 3. OG, Raum 3.70	Massivwand, unterhalb	Putz (Misch- probe aus 4 Stellen)	Asbest nicht nach- gewiesen

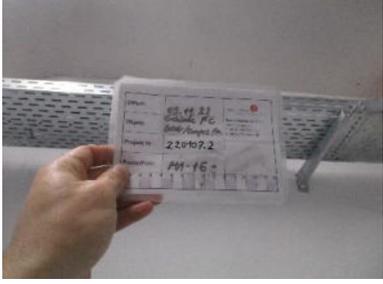
Proben-Nr.	Gebäude, Etage, Raum	Einbausituation	Produkt	Befund	Foto
220107.2 -MA-16	Gebäude FC, 3. OG, Raum 3.70, Raum 3.12	Decke	Feinputz (Mischprobe aus 4 Stellen)	Asbest nicht nachgewiesen

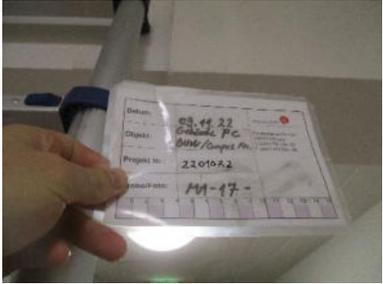
220107.2 -MA-17	Gebäude FC, 3. OG, Flur	Trägerverkleidung	Faserplatte	Asbest nicht nachgewiesen KMF nachgewiesen (enthält WHO-Fasern)

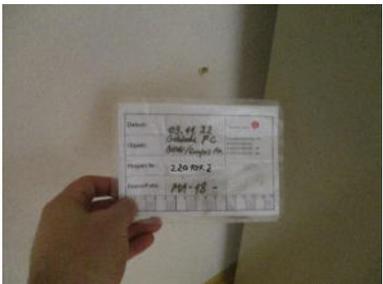
220107.2 -MA-18	Gebäude FC, 3. OG, Flur	Massivwand	Putz (Mischprobe aus 5 Stellen)	Asbest nicht nachgewiesen

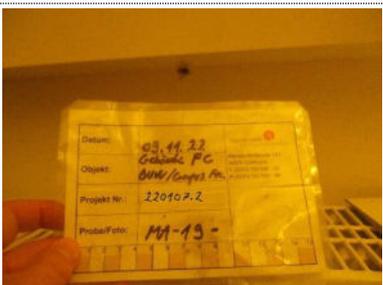
220107.2 -MA-19	Gebäude FC, 3. OG, Raum 3.10, Raum 3.11	Massivwand	Putz (Mischprobe aus 4 Stellen)	Asbest nicht nachgewiesen

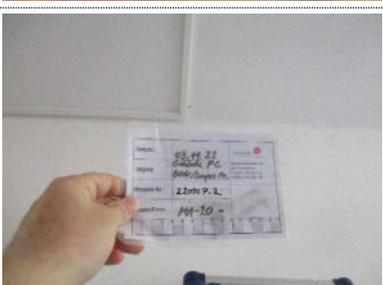
220107.2 -MA-20	Gebäude FC, 2. OG, Flur, 2.82, 2.83, 2.84	Decke	Putz (Mischprobe aus 4 Stellen)	Chrysotilasbest nachgewiesen

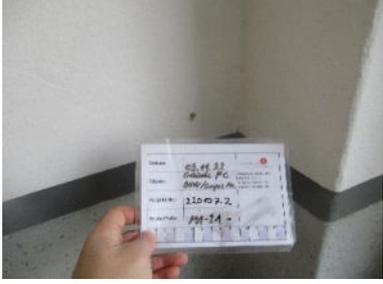
Proben-Nr.	Gebäude, Etage, Raum	Einbausituation	Produkt	Befund	Foto
220107.2 -MA-21	Gebäude FC, 2. OG, Flur, Räume 2.82, 2.83, 2.84	Massivwand	Putz (Misch- probe aus 5 Stellen)	Chrysotilasbest nachgewiesen

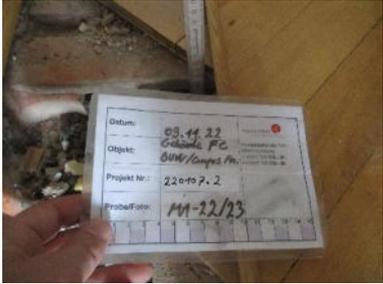
220107.2 -MA-22	Gebäude FC, 2. OG, Raum 2.70, E-Technik	Boden	Schüttung	Einstufung (Schwermetalle): kein gefährlicher Abfall

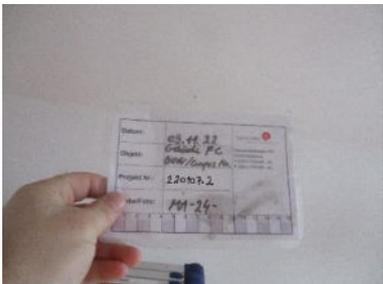
220107.2 -MA-23				Asbest nicht nach- gewiesen	
220107.2 -MA-24	Gebäude FC, 2. OG, Raum 2.70, Raum 2.14	Decke	Putz (Misch- probe aus 4 Stellen)	Asbest nicht nach- gewiesen

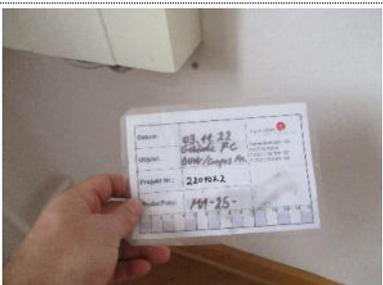
220107.2 -MA-25	Gebäude FC, 2. OG, Raum 2.70, Raum 2.14	Massivwand	Putz (Misch- probe aus 4 Stellen)	Chrysotilasbest nachgewiesen

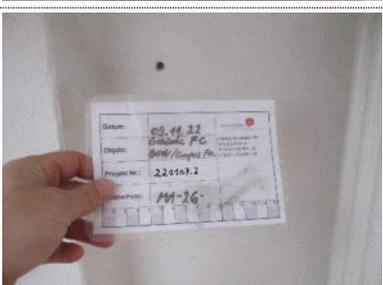
220107.2 -MA-26	Gebäude FC, 2. OG, Raum 2.70, Raum 2.14	Heizkörpernische	Putz (Misch- probe aus 4 Stellen)	Chrysotilasbest nachgewiesen

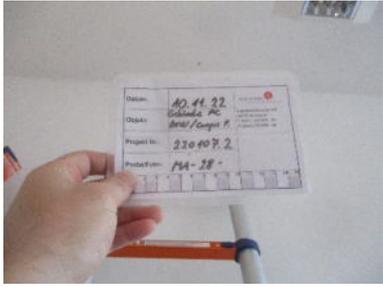
Proben-Nr.	Gebäude, Etage, Raum	Einbausituation	Produkt	Befund	Foto
220107.2 -MA-28	Gebäude FC, 2. OG, Raum 2,85, Raum 2.08	Decke	Putz (Misch- probe aus 4 Stellen)	Chrysotilasbest nachgewiesen

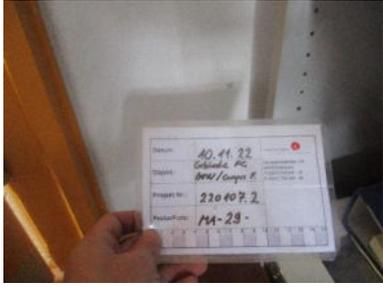
220107.2 -MA-29	Gebäude FC, 2. OG, Raum 2,85, Raum 2.08	Massivwand	Putz (Misch- probe aus 4 Stellen)	Chrysotilasbest nachgewiesen

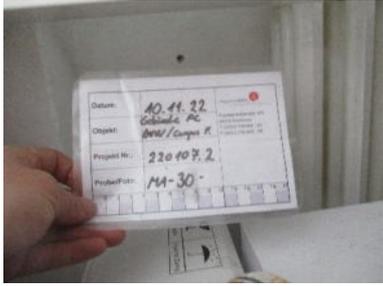
220107.2 -MA-30	Gebäude FC, 2. OG, Raum 2,85, Raum 2.08	Heizkörpernische	Putz (Misch- probe aus 4 Stellen)	Chrysotilasbest nachgewiesen

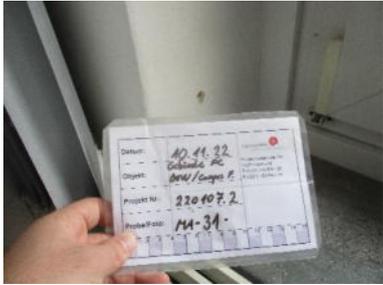
Proben-Nr.	Gebäude, Etage, Raum	Einbausituation	Produkt	Befund	Foto
220107.2 -MA-31	Gebäude FC, 2. OG, Raum 2,85, Raum 2.08	Fensterlaibung	Putz (Misch- probe aus 4 Stellen)	Chrysotilasbest nachgewiesen

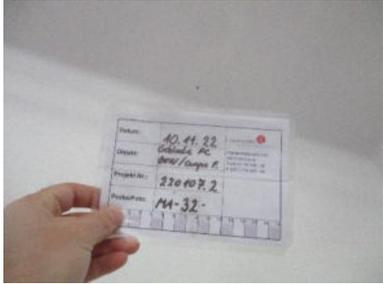
220107.2 -MA-32	Gebäude FC, 2. OG, Raum 2.10, Raum 2.11	Decke	Putz (Misch- probe aus 4 Stellen)	Asbest nicht nach- gewiesen

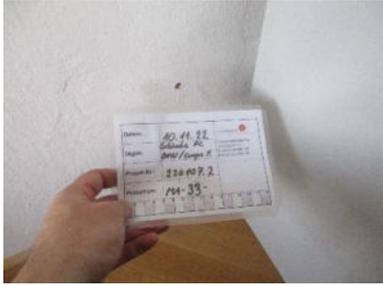
220107.2 -MA-33	Gebäude FC, 2. OG, Raum 2.10, Raum 2.11	Massivwand	Putz (Misch- probe aus 4 Stellen)	Asbest nicht nach- gewiesen

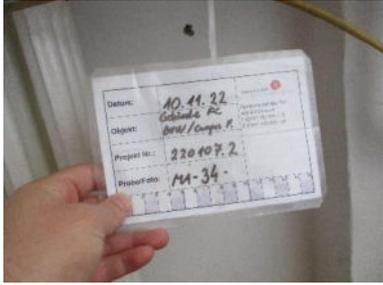
220107.2 -MA-34	Gebäude FC, 2. OG, Raum 2.10, Raum 2.11	Heizkörpernische	Putz (Misch- probe aus 4 Stellen)	Asbest nicht nach- gewiesen

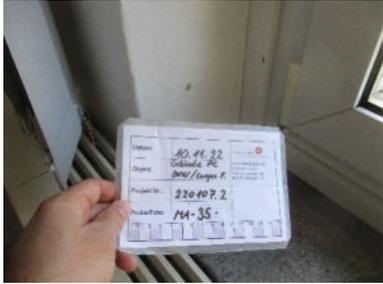
220107.2 -MA-35	Gebäude FC, 2. OG, Raum 2.10, Raum 2.11	Fensterlaibung	Putz (Misch- probe aus 4 Stellen)	Asbest nicht nach- gewiesen

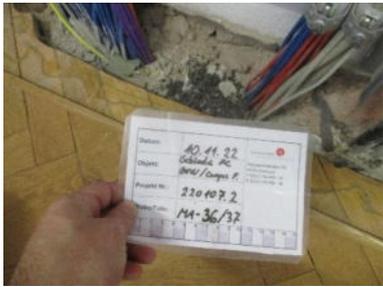
Proben-Nr.	Gebäude, Etage, Raum	Einbausituation	Produkt	Befund	Foto
220107.2 -MA-36 220107.2 -MA-37	Gebäude FC, 1. OG, Raum 1.70, E- Technik	Boden	Schüttung	Asbest nicht nachgewiesen Einstufung (Schwermetalle): kein gefährlicher Abfall

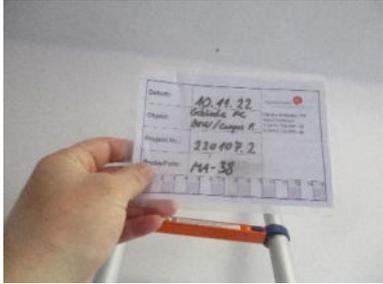
220107.2 -MA-38	Gebäude FC, 1. OG, Flur, Räume 1.82, 1.83, 1.84	Decke	Putz (Mischprobe aus 5 Stellen)	Asbest nicht nachgewiesen

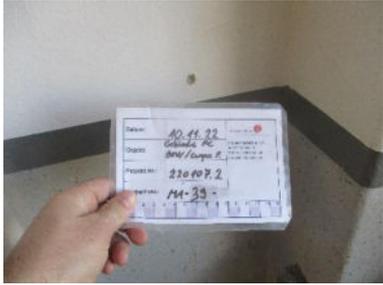
220107.2 -MA-39	Gebäude FC, 1. OG, Flur, Räume 1.82, 1.83, 1.84	Massivwand	Putz (Mischprobe aus 5 Stellen)	Chrysotilasbest nachgewiesen

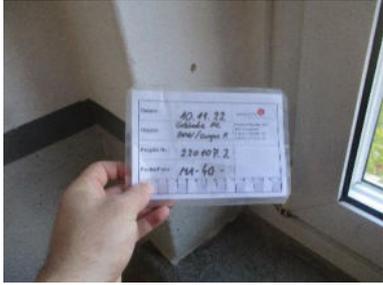
220107.2 -MA-40	Gebäude FC, 1. OG, Flur, Raum 1.82, Raum 1.84	Fensterlaibung	Putz (Mischprobe aus 4 Stellen)	Chrysotilasbest nachgewiesen

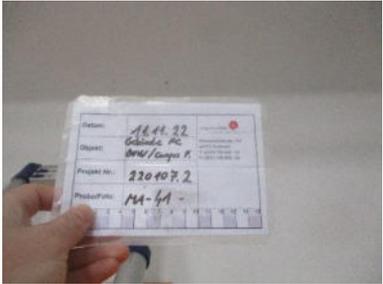
Proben-Nr.	Gebäude, Etage, Raum	Einbausituation	Produkt	Befund	Foto
220107.2 -MA-41	Gebäude FC, 1. OG, Raum 1.15a, Raum 1.15b	Decke	Putz (Mischprobe aus 4 Stellen)	Asbest nicht nachgewiesen

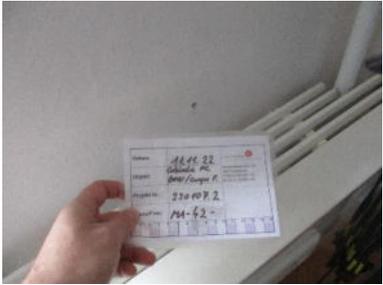
220107.2 -MA-42	Gebäude FC, 1. OG, Raum 1.15a, Raum 1.15b	Massivwand	Putz (Mischprobe aus 4 Stellen)	Asbest nicht nachgewiesen

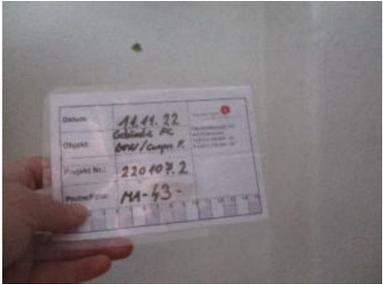
220107.2 -MA-43	Gebäude FC, 1. OG, Raum 1.15a, Raum 1.15b	Heizkörpernische	Putz (Mischprobe aus 4 Stellen)	Asbest nicht nachgewiesen

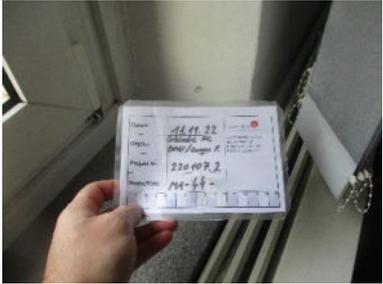
220107.2 -MA-44	Gebäude FC, 1. OG, Raum 1.15a, Raum 1.15b	Fensterlaibung	Putz (Mischprobe aus 4 Stellen)	Asbest nicht nachgewiesen

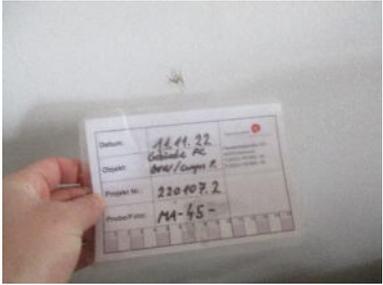
220107.2 -MA-45	Gebäude FC, 1. OG, Raum 1.15a, Raum 1.15b	Leichtbauwand	Spachtelmasse (Mischprobe aus 4 Stellen)	Asbest nicht nachgewiesen

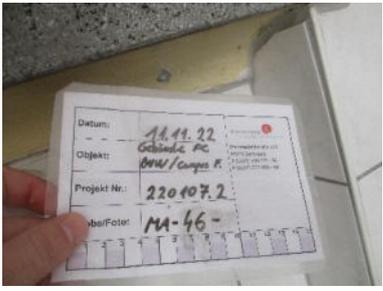
Proben-Nr.	Gebäude, Etage, Raum	Einbausituation	Produkt	Befund	Foto
220107.2 -MA-46	Gebäude FC, 1. OG, Raum 1.62, Behinderte WC	Rundung unter Fensterbank	Feinputz (Mischprobe aus 4 Stellen)	Chrysotilasbest nachgewiesen

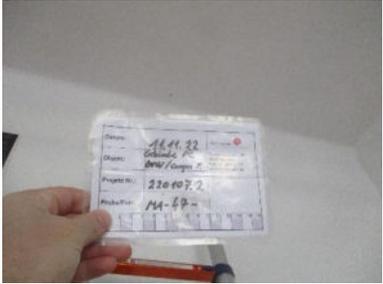
220107.2 -MA-47	Gebäude FC, 1. OG, Raum 1.10, Raum 1.11	Decke	Putz (Misch- probe aus 4 Stellen)	Asbest nicht nach- gewiesen

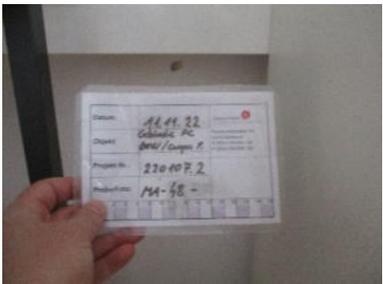
220107.2 -MA-48	Gebäude FC, 1. OG, Raum 1.10, Raum 1.11	Massivwand	Putz (Misch- probe aus 4 Stellen)	Asbest nicht nach- gewiesen

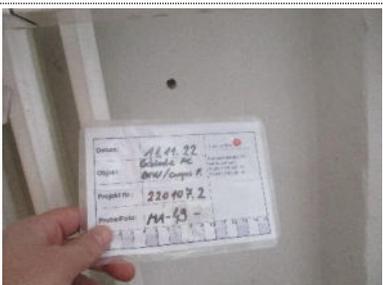
220107.2 -MA-49	Gebäude FC, 1. OG, Raum 1.10, Raum 1.11	Heizkörpernische	Putz (Misch- probe aus 4 Stellen)	Chrysotilasbest nachgewiesen

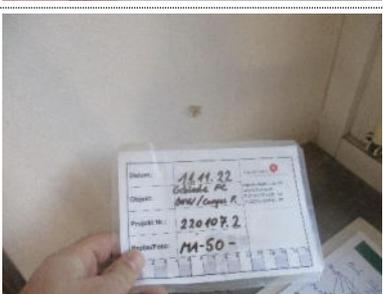
220107.2 -MA-50	Gebäude FC, EG, Raum E.72, E- Technik	Fensterlaibung	Putz (Misch- probe aus 4 Stellen)	Chrysotilasbest nachgewiesen

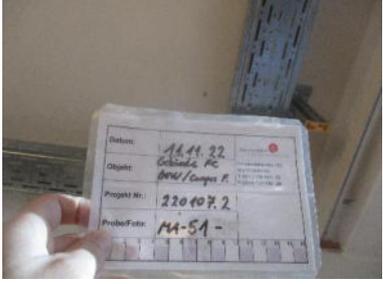
Proben-Nr.	Gebäude, Etage, Raum	Einbausituation	Produkt	Befund	Foto
220107.2 -MA-51	Gebäude FC, EG, Raum E.72, E- Technik	Decke	Putz (Misch- probe aus 4 Stellen)	Chrysotilasbest nachgewiesen

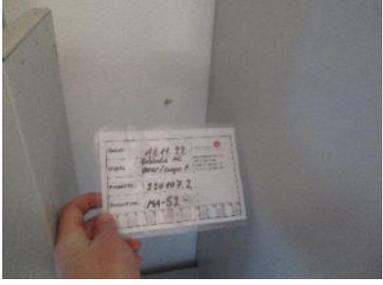
220107.2 -MA-52	Gebäude FC, EG, Raum E.72, E- Technik	Massivwand	Putz (Misch- probe aus 4 Stellen)	Chrysotilasbest nachgewiesen

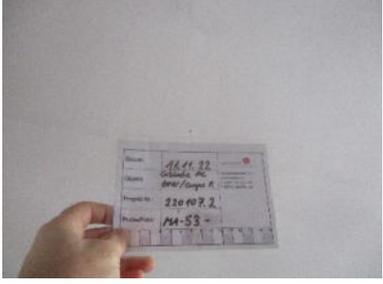
220107.2 -MA-53	Gebäude FC, EG, Raum E.70, E- Technik, Raum E.10	Decke	Putz (Misch- probe aus 4 Stellen)	Asbest nicht nach- gewiesen

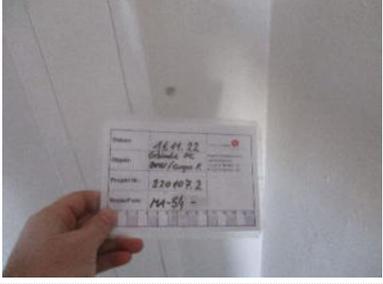
220107.2 -MA-54	Gebäude FC, EG, Raum E.70, E- Technik, Raum 0.10	Massivwand	Putz (Misch- probe aus 4 Stellen)	Asbest nicht nach- gewiesen

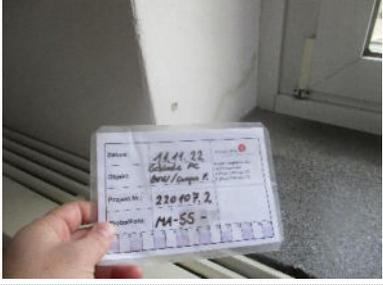
220107.2 -MA-55	Gebäude FC, EG, Raum E.70, E- Technik, Raum 0.10	Fensterlaibung	Putz (Misch- probe aus 4 Stellen)	Asbest nicht nach- gewiesen

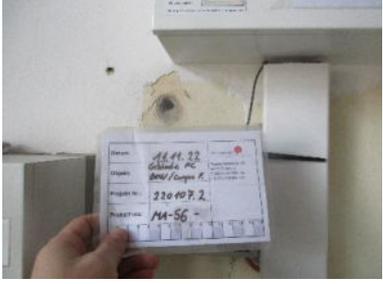
Proben-Nr.	Gebäude, Etage, Raum	Einbausituation	Produkt	Befund	Foto
220107.2 -MA-56	Gebäude FC, EG, Raum E.70, E- Technik	Massivwand	Anstrich	PCB ges.: 3,20 mg/kg

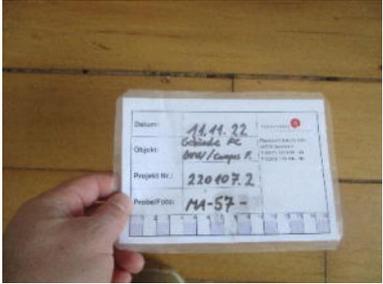
220107.2 -MA-57	Gebäude FC, EG, Raum E.70, E- Technik	Dielenboden	Kitt	Asbest nicht nachgewiesen

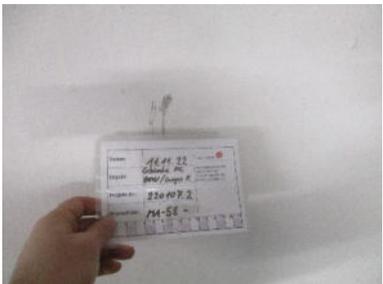
220107.2 -MA-58	Gebäude FC, KG, Raum 0.70, Heizungsraum	Massivwand	Putz (Mischprobe aus 4 Stellen)	Asbest nicht nachgewiesen

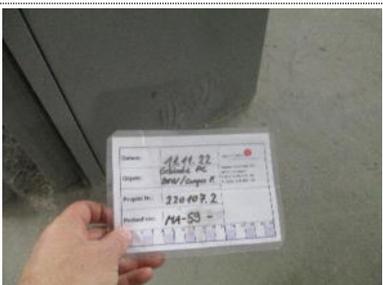
220107.2 -MA-59	Gebäude FC, KG, Raum 0.70, Heizungsraum	Türrahmen, Metall	Anstrich	PCB ges.: nicht berechenbar

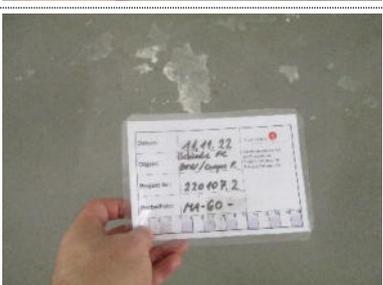
220107.2 -MA-60	Gebäude FC, KG, Flur Süd	Boden	Anstrich	PCB ges.: 6,10 mg/kg

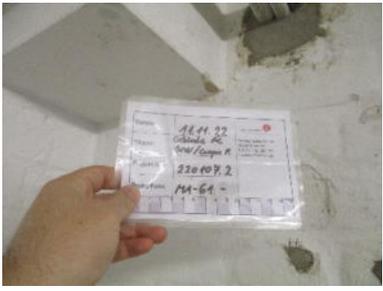
Proben-Nr.	Gebäude, Etage, Raum	Einbausituation	Produkt	Befund	Foto
220107.2 -MA-61	Gebäude FC, KG, Flur Süd	Leichtbauwand, Rohrverkleidung	Spachtel- masse (Ein- zelprobe)	Asbest nicht nach- gewiesen KMF nachgewiesen (enthält keine WHO-Fasern)

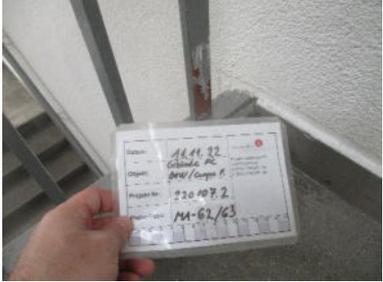
220107.2 -MA-62	Gebäude FC, 3. OG, Treppenhaus	Geländerstäbe, Metall	Anstrich	PCB ges.: 2,30 mg/kg

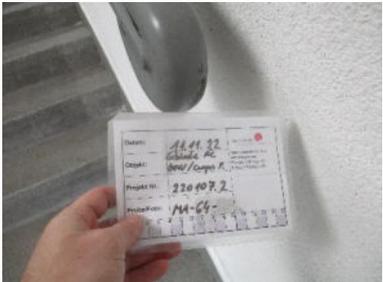
220107.2 -MA-63	Nord			Einstufung (Schwermetalle): gefährlicher Abfall	
220107.2 -MA-64	Gebäude FC, 3. OG, Treppenhaus Nord	Geländer, Handlauf, Holz	Anstrich	PCB ges.: 0,65 mg/kg

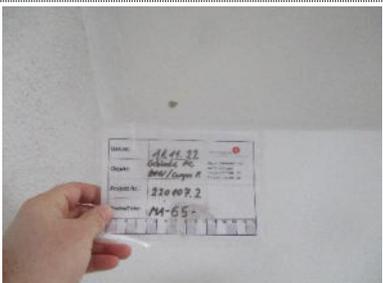
220107.2 -MA-65	Gebäude FC, 3. OG, Treppenhaus Nord	Dachschräge	Putz (Misch- probe aus 4 Stellen)	Chrysotilasbest nachgewiesen

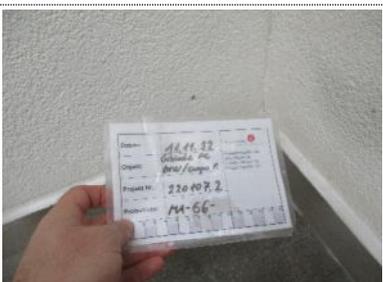
220107.2 -MA-66	Gebäude FC, 3. OG - EG, Treppenhaus Nord	Massivwand	Strukturputz (Mischprobe aus 4 Stellen)	Chrysotilasbest nachgewiesen

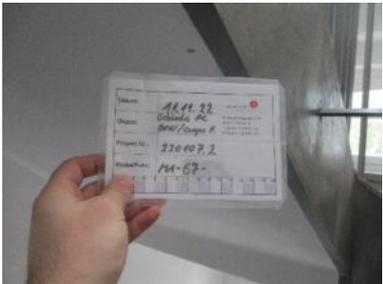
Proben-Nr.	Gebäude, Etage, Raum	Einbausituation	Produkt	Befund	Foto
220107.2 -MA-67	Gebäude FC, 3. OG - EG, Treppenhaus Nord	Unterlauf	Putz (Misch- probe aus 4 Stellen)	Asbest nicht nach- gewiesen

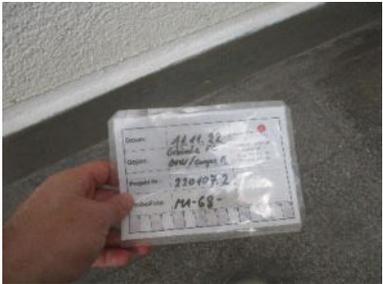
220107.2 -MA-68	Gebäude FC, 3. OG, Treppenhaus Süd	Sockel	Anstrich	PCB ges.: 15,10 mg/kg

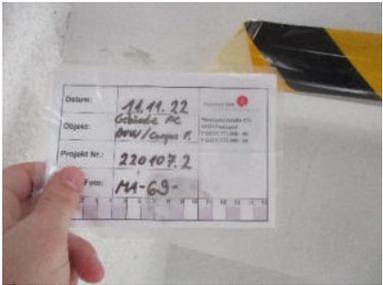
220107.2 -MA-69	Gebäude FC, 3. OG, Treppenhaus Süd	Leichtbauplatte, Verkleidung	Spachtel- masse (Mischprobe aus 3 Stellen)	Asbest nicht nach- gewiesen

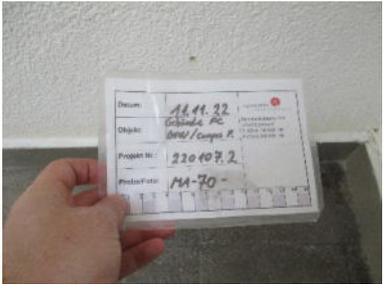
220107.2 -MA-70	Gebäude FC, 3. OG - EG Treppenhaus Süd	Massivwand	Putz (Misch- probe aus 4 Stellen)	Chrysotilasbest nachgewiesen

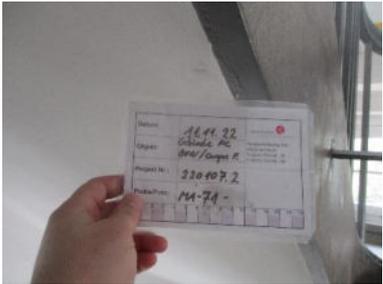
220107.2 -MA-71	Gebäude FC, 3. OG - EG Treppenhaus Süd	Unterlauf	Putz (Misch- probe aus 4 Stellen)	Asbest nicht nach- gewiesen

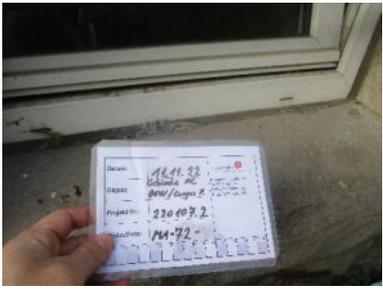
Proben-Nr.	Gebäude, Etage, Raum	Einbausituation	Produkt	Befund	Foto
220107.2 -MA-72	Gebäude FC, EG, Außenbereich	Fuge zwischen Fensterrahmen und Naturstein	dauerelastische Fuge	PCB ges.: 40,35 mg/kg

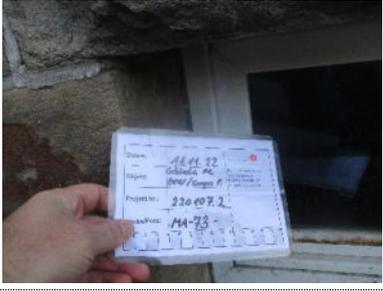
220107.2 -MA-73	Gebäude FC, EG, Außenbereich	Fuge zwischen Fensterrahmen und Naturstein	dauerelastische Fuge	PCB ges.: 45,75 mg/kg

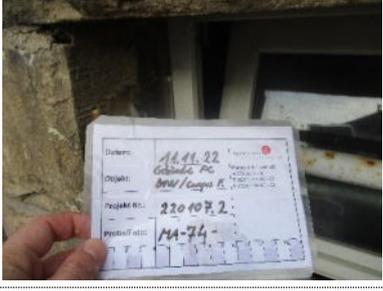
220107.2 -MA-74	Gebäude FC, EG, Außenbereich	Fuge zwischen Fensterrahmen und Naturstein	dauerelastische Fuge	PCB ges.: 53,65 mg/kg

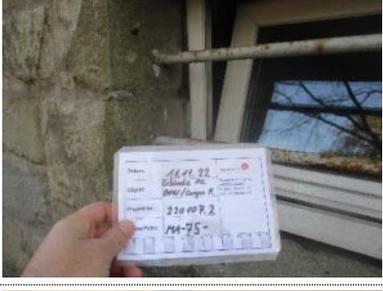
220107.2 -MA-75	Gebäude FC, EG, Außenbereich	Fuge zwischen Fensterrahmen und Naturstein	dauerelastische Fuge	PCB ges.: 11,70 mg/kg

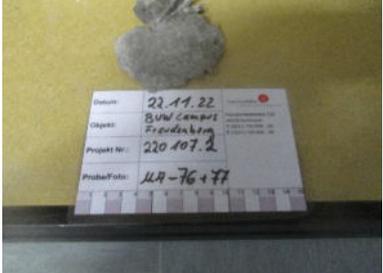
220107.2 -MA-76	Gebäude FC, 1. OG, Raum 1.60,	Fußbodenaufbau (von KB- 2)	schwarze Pappe	Asbest nicht nachgewiesen

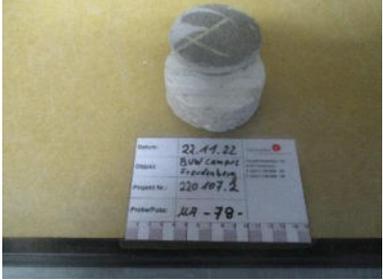
Proben-Nr.	Gebäude, Etage, Raum	Einbausituation	Produkt	Befund	Foto
220107.2 -MA-78	Gebäude FC, 1. OG, Raum 1.60, WC-Damen	Fußbodenaufbau (von KB- 2)	Kleber	Asbest nicht nachgewiesen

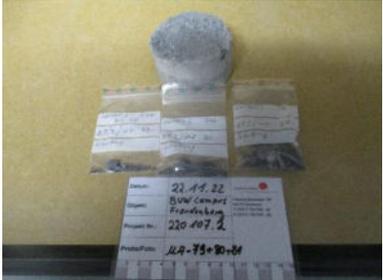
220107.2 -MA-79	Gebäude FC, 3. OG,	Fußbodenaufbau (von KB- 3)	Schüttung	Asbest nicht nachgewiesen

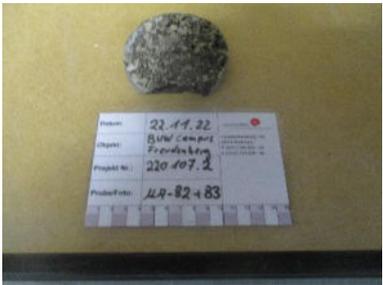
220107.2 -MA-80	Treppenhaus Nord			Benzo[a]pyren: 0,29 mg/kg Σ PAK (EPA): 2,58 mg/kg	
220107.2 -MA-81				Einstufung (Schwermetalle): kein gefährlicher Abfall	
220107.2 -MA-82	Gebäude FC, 3. OG, Raum 3.01	Fußbodenaufbau (von KB- 3)	Gussasphalt	Asbest nicht nachgewiesen

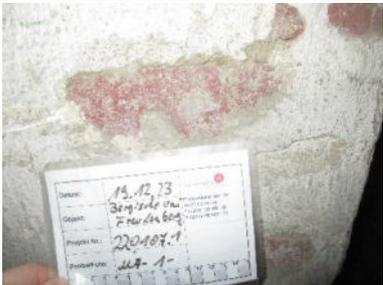
Proben-Nr.	Gebäude, Etage, Raum	Einbausituation	Produkt	Befund	Foto
220107.1.3 -MA-1	FD-Gebäude, DG	Kamine	Putz (Mischprobe aus 5 Stellen)	Asbest nicht nachgewiesen

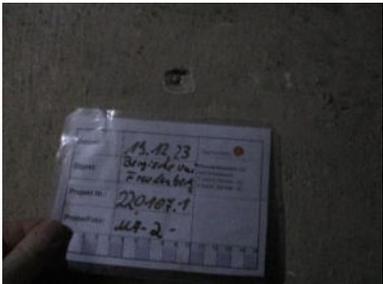
Proben-Nr.	Gebäude, Etage, Raum	Einbausituation	Produkt	Befund	Foto
220107.1.3-MA-2	FD-Gebäude, DG	Treppenaufgang	Putz (Mischprobe aus 5 Stellen)	Asbest nicht nachgewiesen

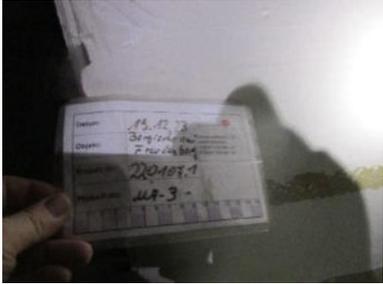
220107.1.3-MA-3	FD-Gebäude, DG	Abkoffierung aus Leichtbauplatten	Spachtelmasse (Mischprobe aus 4 Stellen)	Asbest nicht nachgewiesen

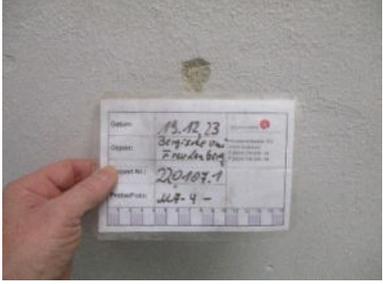
220107.1.3-MA-4	FD-Gebäude, 3. OG, Lüftungstechnik Raum 3.11	Massivwand	Putz (Mischprobe aus 5 Stellen)	Asbest nicht nachgewiesen

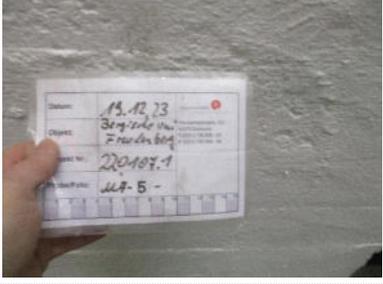
220107.1.3-MA-5	FD-Gebäude, 3. OG, Lüftungstechnik Raum 3.11	Beton-Dachschräge	Putz (Mischprobe aus 5 Stellen)	Asbest nicht nachgewiesen
