Bericht über die Schadstoffunter- suchung (Schadstoffkataster)

Gebäude FB, FC, FD, FE, FG und FME der Bergischen Universität Wuppertal (BUW)

Projekt-Nr.:	41-12-2181-22-001
Bestellnummer:	5610209087
Auftraggeber:	Bau- und Liegenschaftsbetrieb NRW Niederlassung Düsseldorf Eduard-Schulte-Straße 1 40225 Düsseldorf
Erstellt durch:	Ingenieurbüro Dr. Stefan Henning GmbH Planetenfeldstraße 103 44379 Dortmund
Projektleiter:	Dr. Ing. Stefan Henning
Projektbeteiligte:	Thomas Götze, Mirzet Efendic, Dirk Friedrich
Projekt-Nr.:	220107 und 220107.1
Datengrundlage:	<ul style="list-style-type: none">- Bericht über die Schadstoffuntersuchung (Schadstoffkataster), Gebäude FB, FC u. FME der Bergischen Universität Wuppertal (BUW) vom 21.03.2024- Bericht über die Schadstoffuntersuchung (Schadstoffkataster), Gebäude FD, FE u. FG der Bergischen Universität Wuppertal (BUW) vom 19.02.2024
Seiten:	63
Stand:	16.05.2024

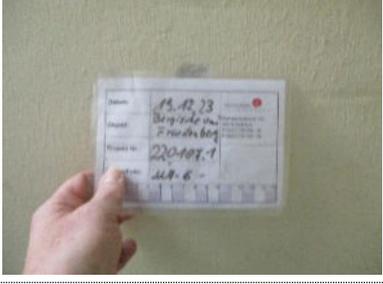
220107.1.3-MA-6	FD-Gebäude, 3. OG, Raum 3.01	Massivwand	Putz (Mischprobe aus 5 Stellen)	Asbest nicht nachgewiesen

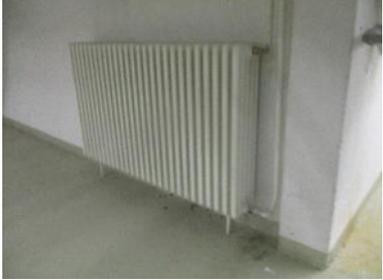
Proben-Nr.	Gebäude, Etage, Raum	Einbausituation	Produkt	Befund	Foto
220107.1.3 -MA-7	FD-Gebäude, 3. OG, Raum 3.11	Heizung	Dichtung	Chrysotilasbest nachgewiesen

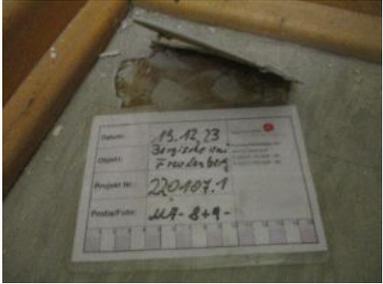
220107.1.3 -MA-8	FD-Gebäude, 3. OG, Raum 3.01	unter Bodenbe- lag, PVC	Kleber	PCB ges.: 10,50 mg/kg

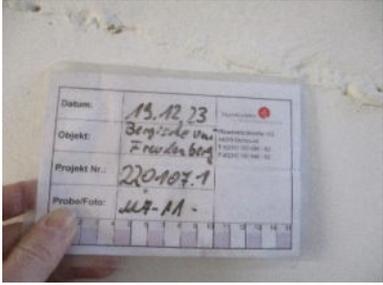
220107.1.3 -MA-11	FD-Gebäude, 3. OG, Räume 3.03+3.30	Leichtbauwand	Spachtel- masse (Mischprobe aus 5 Stellen)	Asbest nicht nach- gewiesen

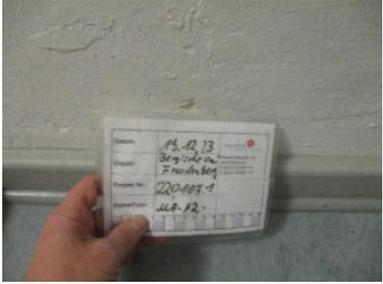
220107.1.3 -MA-12	FD-Gebäude, 3. OG, Flur gesamt	Massivwand	Putz (Misch- probe aus 5 Stellen)	Asbest nicht nach- gewiesen

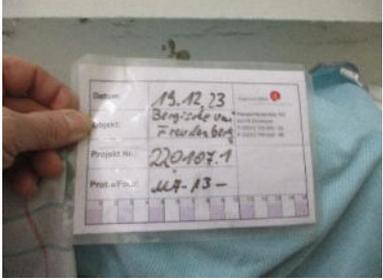
Proben-Nr.	Gebäude, Etage, Raum	Einbausituation	Produkt	Befund	Foto
220107.1.3 -MA-13	FD-Gebäude, 3. OG, Raum 3.04	Heizungsnische	Strukturputz (Mischprobe aus 3 Stellen)	Asbest nicht nachgewiesen

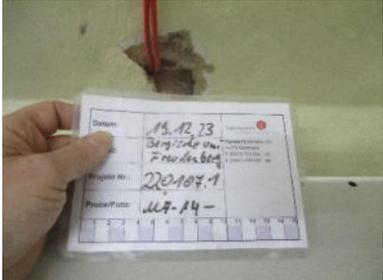
220107.1.3 -MA-14	FD-Gebäude, 3. OG, Raum 3.05	Massivwand	Putz (Mischprobe aus 5 Stellen)	Asbest nicht nachgewiesen

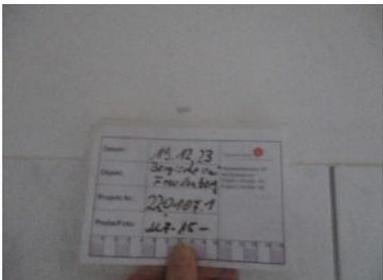
220107.1.3 -MA-15	FD-Gebäude, 2. OG, Raum 2.06 Herren WC	Massivwand über den Fliesen	Putz (Mischprobe aus 4 Stellen)	Asbest nicht nachgewiesen

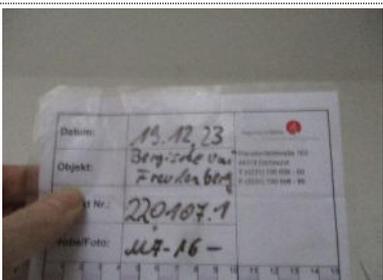
220107.1.3 -MA-16	FD-Gebäude, 2. OG, Raum 2.06 Herren-WC	Deckenputz	Putz (Mischprobe aus 4 Stellen)	Asbest nicht nachgewiesen

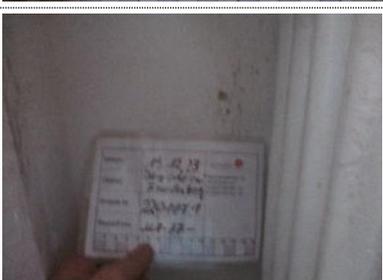
220107.1.3 -MA-17	FD-Gebäude, 2. OG, Raum 02.07	Heizungsnische	Putz (Mischprobe aus 4 Stellen)	Chrysotilasbest nachgewiesen

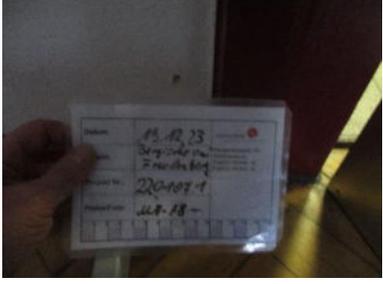
Proben-Nr.	Gebäude, Etage, Raum	Einbausituation	Produkt	Befund	Foto
220107.1.3 -MA-18	FC-Gebäude, 2. OG, Raum 02.09	Massivwand	Putz (Mischprobe aus 5 Stellen)	Asbest nicht nachgewiesen

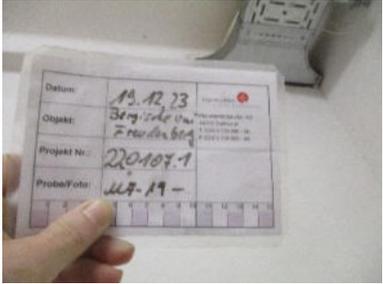
220107.1.3 -MA-19	FD-Gebäude, 2. OG, Raum 2.69	Deckenputz	Putz (Mischprobe aus 5 Stellen)	Asbest nicht nachgewiesen

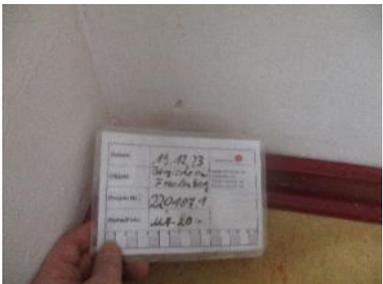
220107.1.3 -MA-20	FD-Gebäude, 2. OG, Raum 2.69	Massivwand	Putz (Mischprobe aus 5 Stellen)	Chrysotilasbest nachgewiesen

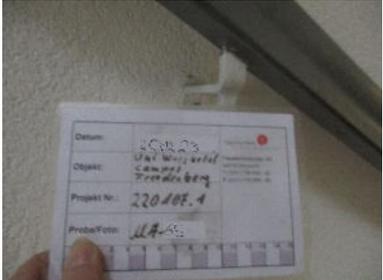
Proben-Nr.	Gebäude, Etage, Raum	Einbausituation	Produkt	Befund	Foto
220107.1.3 -MA-196	FD-Gebäude, KG, Außenbereich	Fensteranschlussfuge	dauerelastische Fugenmasse	PCB ges.: nicht berechenbar

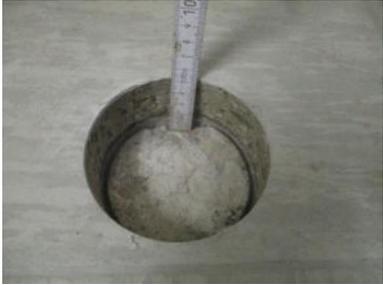
Proben-Nr.	Gebäude, Etage, Raum	Einbausituation	Produkt	Befund	Foto
220107.1.3 -MA-210	FD-Gebäude, 3. OG, Raum 3.05	Bodenaufbau, von KB-1	Kleber	PCB ges.: 2,75 mg/kg

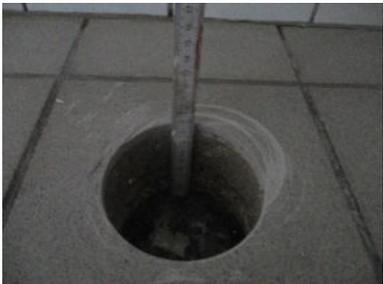
220107.1.3 -MA-211				Asbest nicht nachgewiesen	
220107.1.3 -MA-212			schwarze Pappe	Asbest nicht nachgewiesen	
220107.1.3 -MA-213				Benzo[a]pyren: < 0,65 mg/kg Σ PAK (EPA): 5,3 mg/kg	
220107.1.3 -MA-214	FD-Gebäude, 2. OG, Raum 2.71	Bodenaufbau, von KB-2	Styropor	Hexabromcyclo- dodecan (HBCDD): 2.260 mg/kg

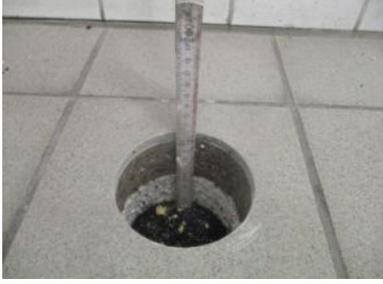
Proben-Nr.	Gebäude, Etage, Raum	Einbausituation	Produkt	Befund	Foto
220107.1.3 -MA-217	FD-Gebäude, 1. OG, BH-WC, Raum 1.74	Bodenaufbau, von KB-4	Styropor	Hexabromcyclo- dodecan (HBCDD): 1.470 mg/kg

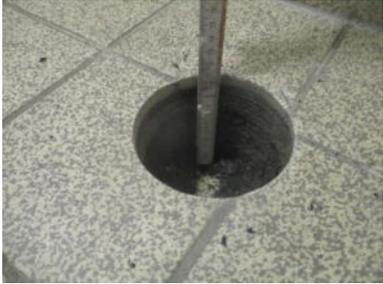
220107.1.3 -MA-218	FD-Gebäude, 1. OG, Kopierraum	Bodenaufbau, von KB-3	Gussasphalt	Asbest nicht nach- gewiesen Benzo[a]pyren: 0,66 mg/kg Σ PAK (EPA): 29,96 mg/kg

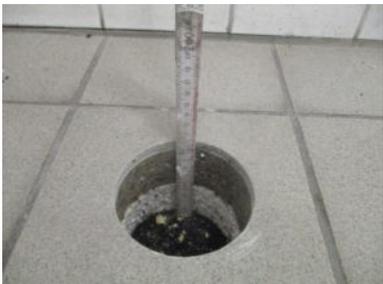
220107.1.3 -MA-219					
220107.1.3 -MA-220			Ausgleichs- masse	Asbest nicht nach- gewiesen	
220107.1.3 -MA-221	FD-Gebäude, 1. OG, BH-WC, Raum 1.74	Bodenaufbau, von KB-4	schwarze Ab- dichtung	Asbest nicht nach- gewiesen Benzo[a]pyren: 1.000 mg/kg Σ PAK (EPA): 22.650 mg/kg

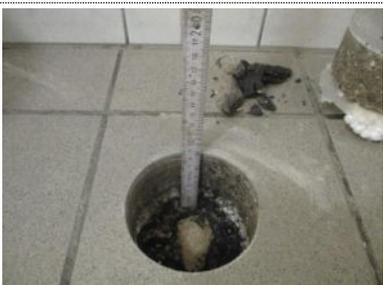
220107.1.3 -MA-222					
220107.1.3 -MA-223	FD-Gebäude, EG, Raum 0.71	Bodenaufbau, von KB-5	Styropor	Hexabromcyclo- dodecan (HBCDD): 1.620 mg/kg

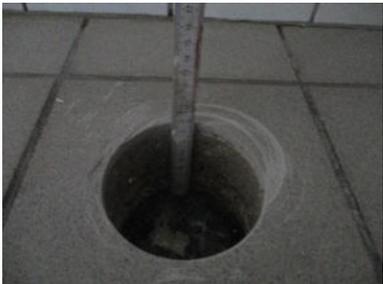
Proben-Nr.	Gebäude, Etage, Raum	Einbausituation	Produkt	Befund	Foto
220107.1.3 -MA-226	FD-Gebäude, 2. OG, Raum 2.71	Bodenaufbau, von KB-2	Styropor	Hexabromcyclo- dodecan (HBCDD): 2.430 mg/kg

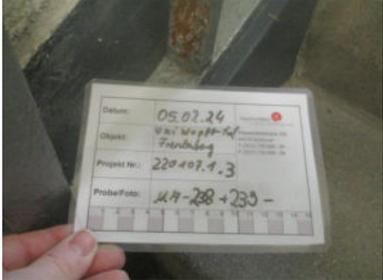
Proben-Nr.	Gebäude, Etage, Raum	Einbausituation	Produkt	Befund	Foto
220107.1.3 -MA-238	FD-Gebäude, KG, Treppenhaus	Treppengelän- der	Anstrich	PCB ges.: 18 mg/kg

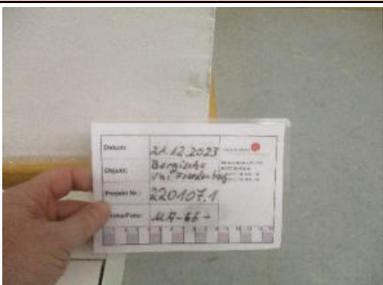
Proben-Nr.	Gebäude, Etage, Raum	Einbausituation	Produkt	Befund	Foto
220107.1.4 -MA-66	FE-Gebäude, 3. OG, 03.01	Leichtbauwand	Spachtel- masse (Mischprobe aus 5 Stellen)	Asbest nicht nach- gewiesen

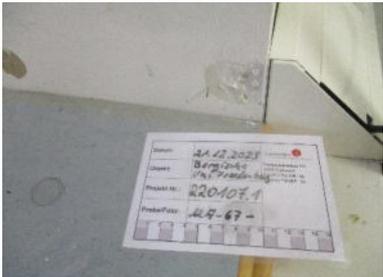
220107.1.4 -MA-67	FE-Gebäude, 3. OG, 03.09, 3.70, 3.12	Drempel	Spachtel- masse (Mischprobe aus 5 Stellen)	Asbest nicht nach- gewiesen

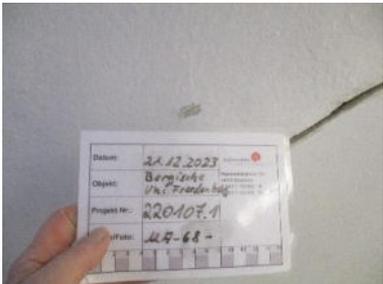
Proben-Nr.	Gebäude, Etage, Raum	Einbausituation	Produkt	Befund	Foto
220107.1.4 -MA-68	FE-Gebäude, 3. OG, 03.01, 3.70, 3.12	Fenster- nische (seitlich)	Feinspachtel (Mischprobe aus 5 Stellen)	Asbest nicht nach- gewiesen

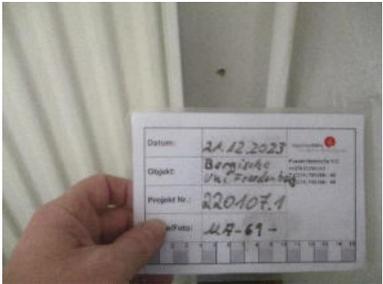
220107.1.4 -MA-69	FE-Gebäude, 3. OG, 3.04, 3.06	Heizkörper- sche	Putz (Misch- probe aus 5 Stellen)	Chrysotil- und Amphibolasbest nachgewiesen

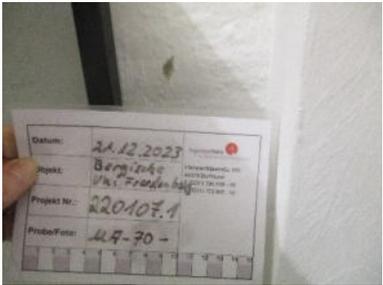
220107.1.4 -MA-70	FE-Gebäude, 3. OG, 3.04, 3.06	Massivwand	Putz (Misch- probe aus 5 Stellen)	Asbest nicht nach- gewiesen

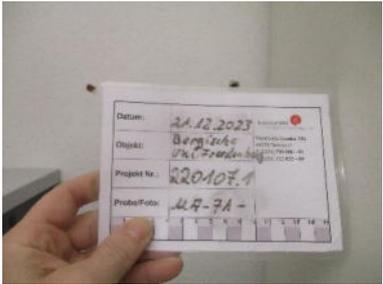
220107.1.4 -MA-71	FE-Gebäude, 3. OG, Räume 3.10, 3.09	Massivwand	Putz (Misch- probe aus 5 Stellen)	Asbest nicht nach- gewiesen

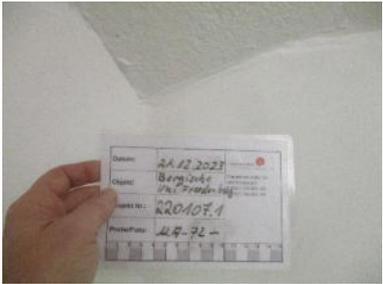
220107.1.4 -MA-72	FE-Gebäude, 3. OG, Räume 3.07, 3.08	Drempel	Spachtel- masse (Mischprobe aus 5 Stellen)	Asbest nicht nach- gewiesen

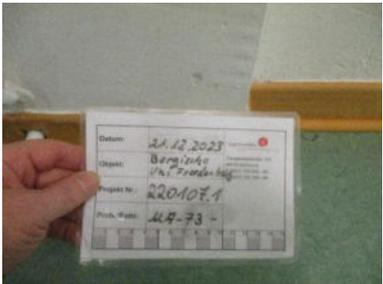
Proben-Nr.	Gebäude, Etage, Raum	Einbausituation	Produkt	Befund	Foto
220107.1.4 -MA-73	FE-Gebäude, 3. OG, Flur Nord- seite	Betonstütze	Feinspachtel (Mischprobe aus 5 Stellen)	Asbest nicht nach- gewiesen

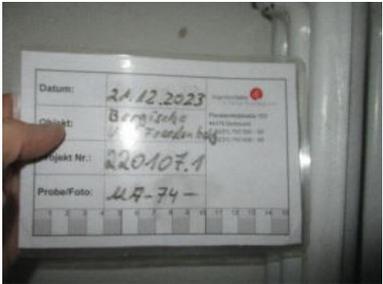
220107.1.4 -MA-74	FE-Gebäude, 2. OG, 2.10, 2.11, 2.12	Heizungsnische	Putz (Misch- probe aus 5 Stellen)	Asbest nicht nach- gewiesen

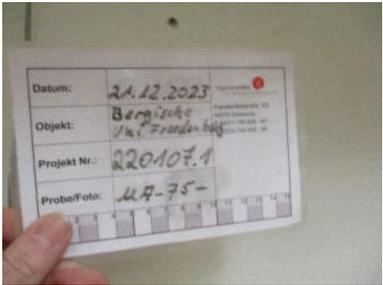
220107.1.4 -MA-75	FE-Gebäude, 2. OG, 2.10, 2.11, 2.12	Massivwand	Putz (Misch- probe aus 5 stellen)	Asbest nicht nach- gewiesen

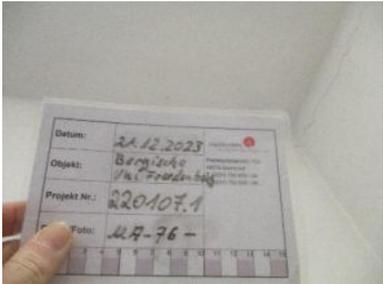
220107.1.4 -MA-76	FE-Gebäude, 2. OG, Damen-WC	Deckenputz	Putz (Misch- probe aus 5 stellen)	Chrysotilasbest nachgewiesen

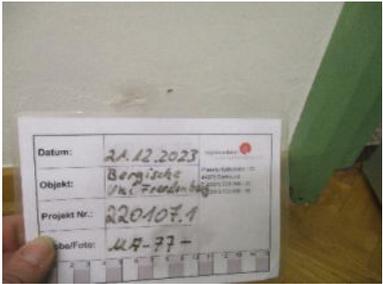
220107.1.4 -MA-77	FE-Gebäude, 2. OG, Damen-WC, 2.13	Massivwand	Putz (Misch- probe aus 5 Stellen)	Asbest nicht nach- gewiesen

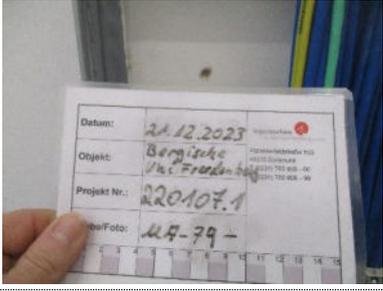
220107.1.4 -MA-79	FE-Gebäude, 2. OG, 2.70, 2.15, 2.16, 2.17	Massivwand	Putz (Misch- probe aus 5 Stellen)	Asbest nicht nach- gewiesen

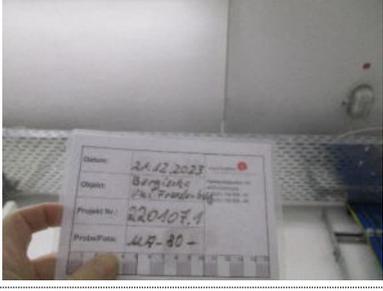
220107.1.4 -MA-80	FE-Gebäude, 2. OG, 2.07, 2.17, 2.85	Deckenputz	Putz (Misch- probe aus 5 Stellen)	Asbest nicht nach- gewiesen

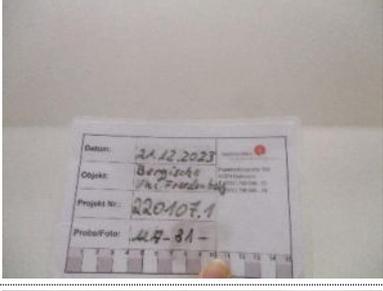
220107.1.4 -MA-81	FE-Gebäude, 2. OG, 2.05, 2.06	Deckenputz	Putz (Misch- probe aus 5 Stellen)	Asbest nicht nach- gewiesen

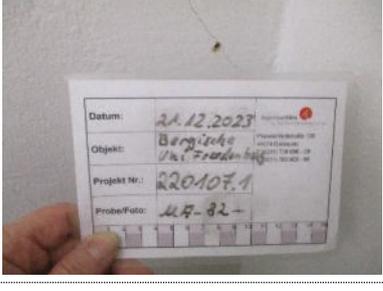
220107.1.4 -MA-82	FE-Gebäude, 2. OG, 2.05, 2.06	Massivwand	Putz (Misch- probe aus 5 Stellen)	Asbest nicht nach- gewiesen

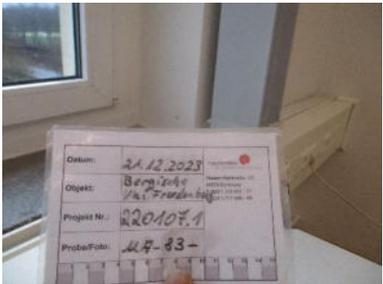
Proben-Nr.	Gebäude, Etage, Raum	Einbausituation	Produkt	Befund	Foto
220107.1.4 -MA-83	FE-Gebäude, 2. OG, 2.02, 2.03, 2.04	Fensterlaibun- gen	Putz (Misch- probe aus 5 Stellen)	Asbest nicht nach- gewiesen

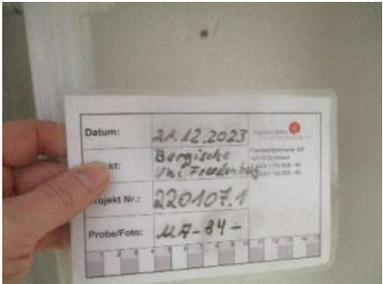
220107.1.4 -MA-84	FE-Gebäude, 2. OG, 2.02, 2.03, 2.04	Heizungsnische	Putz (Misch- probe aus 5 Stellen)	Asbest nicht nach- gewiesen

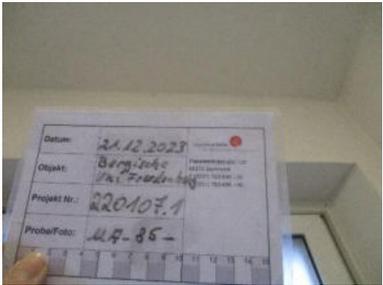
220107.1.4 -MA-85	FE-Gebäude, 2. OG, Herren-WC	Deckenputz	Putz (Misch- probe aus 5 Stellen)	Asbest nicht nach- gewiesen

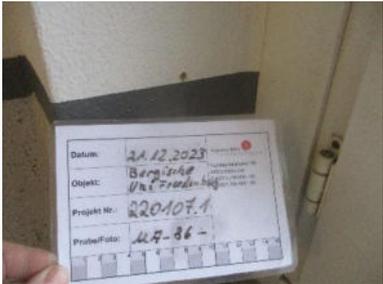
220107.1.4 -MA-86	FE-Gebäude, 2. OG, gesamter Flur	Fensterlaibun- gen	Putz (Misch- probe aus 4 Stellen)	Asbest nicht nach- gewiesen

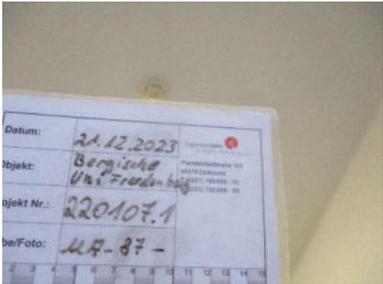
220107.1.4 -MA-87	FE-Gebäude, 2. OG, gesamter Flur	Deckenputz	Putz (Misch- probe aus 5 Stellen)	Asbest nicht nach- gewiesen

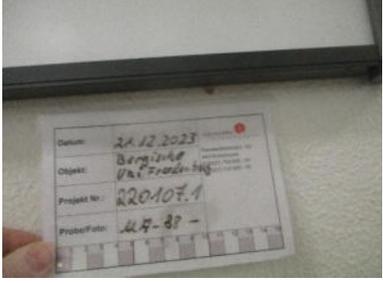
Proben-Nr.	Gebäude, Etage, Raum	Einbausituation	Produkt	Befund	Foto
220107.1.4 -MA-88	FE-Gebäude, 2. OG, gesamter Flur	Wandputz (oberhalb)	Putz (Misch- probe aus 5 Stellen)	Chrysotilasbest nachgewiesen

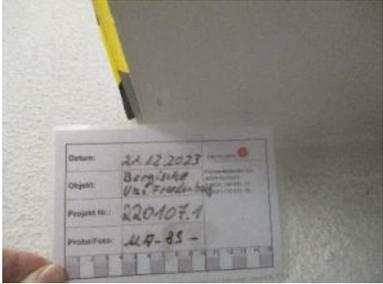
220107.1.4 -MA-89	FE-Gebäude, 3. OG, Treppenhaus 80+81	Gipskartonver- kleidung der Dachschräge	Putz (Misch- probe aus 4 Stellen)	Asbest nicht nach- gewiesen

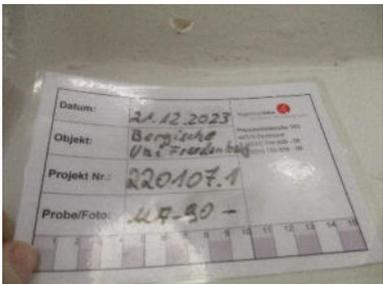
220107.1.4 -MA-90	FE-Gebäude, 3. OG, Treppenhaus Nord, 80	Dachschräge	Putz (Misch- probe aus 4 Stellen)	Chrysotilasbest nachgewiesen

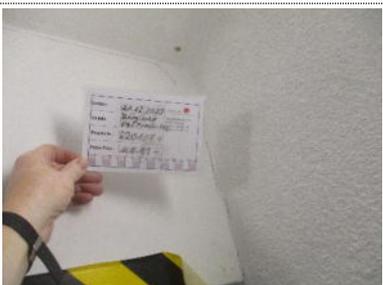
220107.1.4 -MA-91	FE-Gebäude, 3. OG, Treppenhaus Süd, 81	Dachschräge	Putz (Misch- probe aus 4 Stellen)	Asbest nicht nach- gewiesen

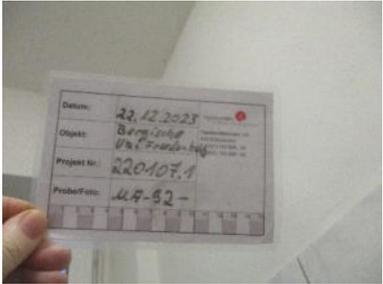
Proben-Nr.	Gebäude, Etage, Raum	Einbausituation	Produkt	Befund	Foto
220107.1.4 -MA-92	FE-Gebäude, 1. OG, Herren-WC 1.61	Deckenputz	Putz (Misch- probe aus 5 Stellen)	Asbest nicht nach- gewiesen

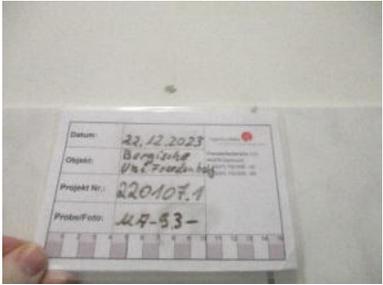
220107.1.4 -MA-93	FE-Gebäude, 1. OG, Herren-WC 1.61	Massivwand (unterhalb)	Putz (Misch- probe aus 5 Stellen)	Asbest nicht nach- gewiesen

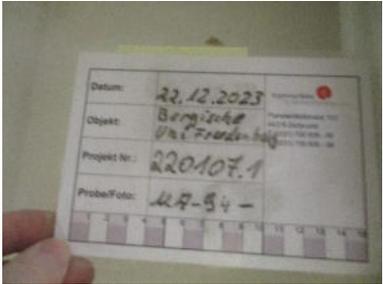
220107.1.4 -MA-94	FE-Gebäude, 1. OG, 1.16, 1.18, 1.70	Heizungsnische	Putz (Misch- probe aus 5 Stellen)	Asbest nicht nach- gewiesen

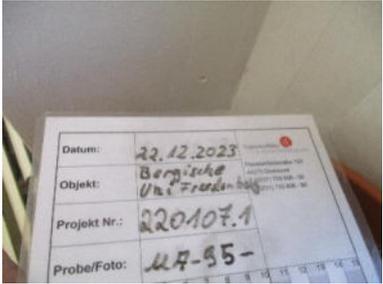
220107.1.4 -MA-95	FE-Gebäude, 1. OG, 1.16, 1.18, 1.70	Fensterlaibung	Putz (Misch- probe aus 5 Stellen)	Asbest nicht nach- gewiesen

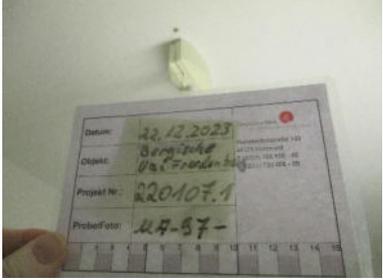
Proben-Nr.	Gebäude, Etage, Raum	Einbausituation	Produkt	Befund	Foto
220107.1.4 -MA-97	FE-Gebäude, 1. OG, 1.10, 1.11, 1.12	Deckenputz	Putz (Misch- probe aus 5 Stellen)	Asbest nicht nach- gewiesen

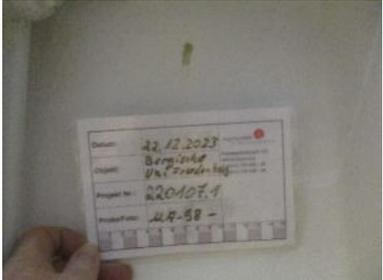
220107.1.4 -MA-98	FE-Gebäude, 1. OG, 1.05, 1.06, 1.08	Heizungsnische	Putz (Misch- probe aus 5 Stellen)	Asbest nicht nach- gewiesen

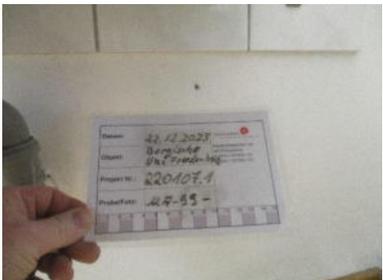
220107.1.4 -MA-99	FE-Gebäude, 1. OG, 1.03, 1.04	Massivwand	Putz (Misch- probe aus 5 Stellen)	Asbest nicht nach- gewiesen

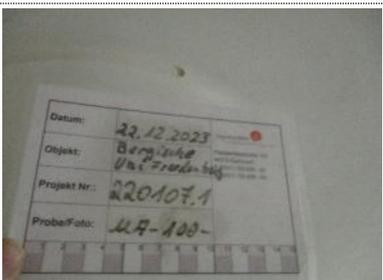
220107.1.4 -MA-100	FE-Gebäude, 1. OG, 1.85	Deckenputz	Putz (Misch- probe aus 4 Stellen)	Asbest nicht nach- gewiesen

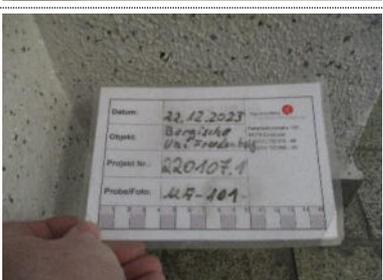
220107.1.4 -MA-101	FE-Gebäude, 1. OG, gesamter Flur	Massivwand (unterhalb)	Putz (Misch- probe aus 5 Stellen)	Asbest nicht nach- gewiesen

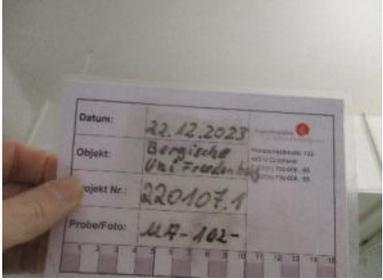
Proben-Nr.	Gebäude, Etage, Raum	Einbausituation	Produkt	Befund	Foto
220107.1.4 -MA-102	FE-Gebäude, EG, 00.07, 00.08	Deckenputz	Putz (Misch- probe aus 5 Stellen)	Asbest nicht nach- gewiesen

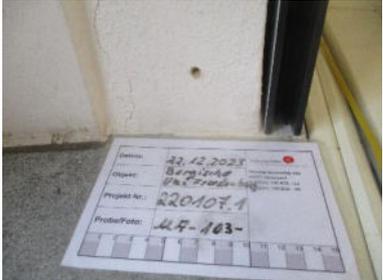
220107.1.4 -MA-103	FE-Gebäude, EG, Raum 00.07, Raum 00.08	Fensterlaibung	Putz (Misch- probe aus 5 Stellen)	Asbest nicht nach- gewiesen

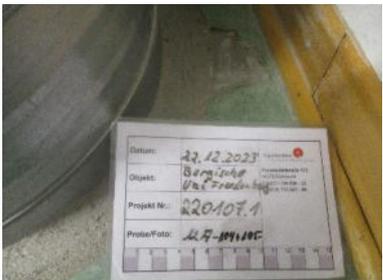
220107.1.4 -MA-104	FE-Gebäude, EG, Raum 00.08	unter PVC-Bo- den	Ausgleichs- masse	Asbest nicht nach- gewiesen

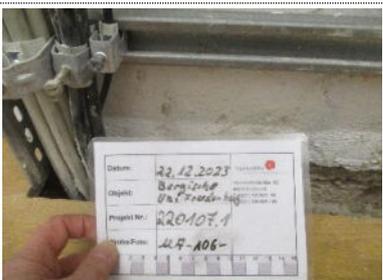
220107.1.4 -MA-105			Kleber	PCB ges.: nicht berechenbar	
220107.1.4 -MA-106	FE-Gebäude, EG, Raum E01.70	Massivwand	Putz (Misch- probe aus 5 Stellen)	Asbest nicht nach- gewiesen

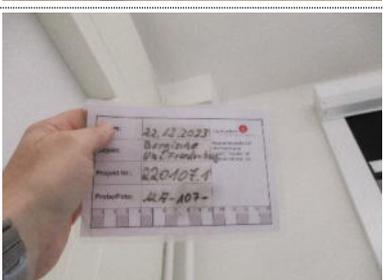
220107.1.4 -MA-107	FE-Gebäude, EG, Raum E01.70	Deckenputz	Putz (Misch- probe aus 5 Stellen)	Asbest nicht nach- gewiesen

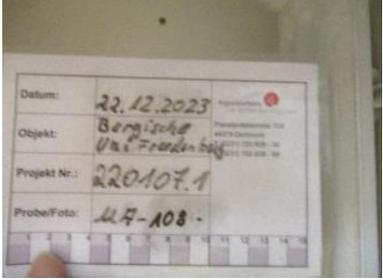
Proben-Nr.	Gebäude, Etage, Raum	Einbausituation	Produkt	Befund	Foto
220107.1.4 -MA-108	FE-Gebäude, EG, Raum 00.10, Raum 00.11	Heizungsnische	Putz (Misch- probe aus 5 Stellen)	Asbest nicht nach- gewiesen

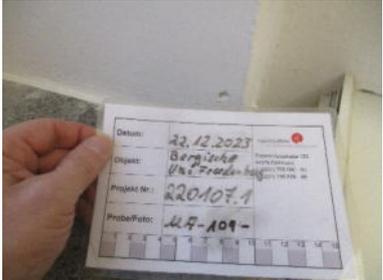
220107.1.4 -MA-109	FE-Gebäude, EG, Raum 00.12a, Raum 00.12b	Fensterlaibung	Putz (Misch- probe aus 5 Stellen)	Asbest nicht nach- gewiesen

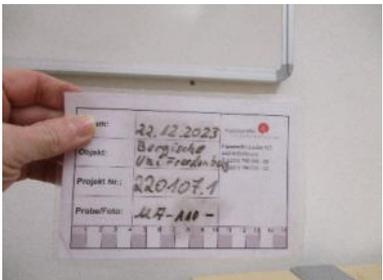
220107.1.4 -MA-110	FE-Gebäude, EG, Raum 00.12a, Raum 00.12b, Raum 0013	Massivwand	Putz (Misch- probe aus 5 Stellen)	Asbest nicht nach- gewiesen

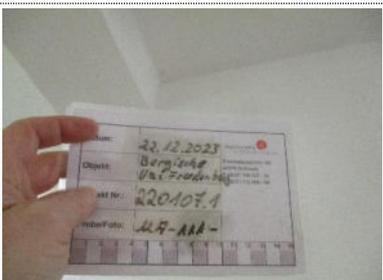
220107.1.4 -MA-111	FE-Gebäude, EG, Flur Lichthof	Deckenputz	Putz (Misch- probe aus 4 Stellen)	Chrysotilasbest nachgewiesen

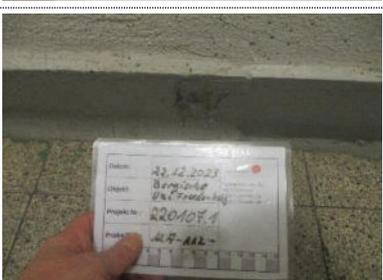
220107.1.4 -MA-112	FE-Gebäude, EG, Flur	Sockel	Anstrich	PCB ges.: 33,65 mg/kg

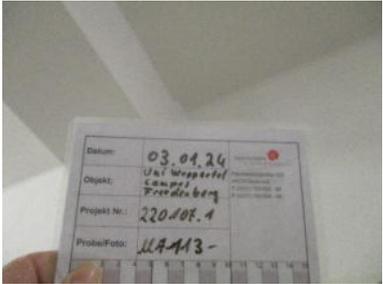
Proben-Nr.	Gebäude, Etage, Raum	Einbausituation	Produkt	Befund	Foto
220107.1.4 -MA-113	FE-Gebäude, EG, Flur längs	Deckenputz	Putz (Misch- probe aus 5 Stellen)	Chrysotilasbest nachgewiesen

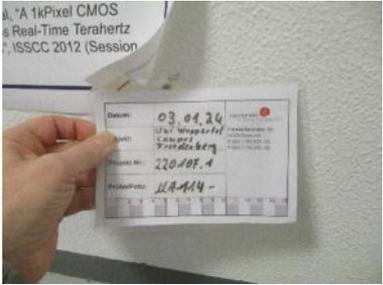
220107.1.4 -MA-114	FE-Gebäude, EG, Flur längs	Massivwand oberhalb	Putz (Misch- probe aus 5 Stellen)	Chrysotilasbest nachgewiesen

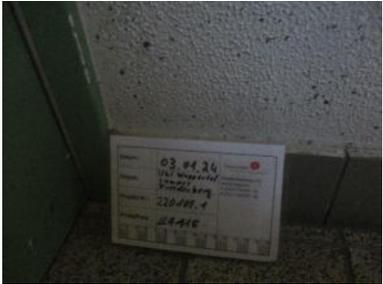
220107.1.4 -MA-115	FE-Gebäude, EG, Flur längs	Massivwand unterhalb	Putz ober- halb (Misch- probe aus 5 Stellen)	Chrysotilasbest nachgewiesen

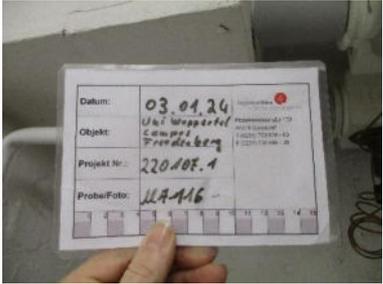
220107.1.4 -MA-116	FE-Gebäude, KG, Raum 0.02	Verkleidungs- platte	Faserplatte	Asbest nicht nach- gewiesen

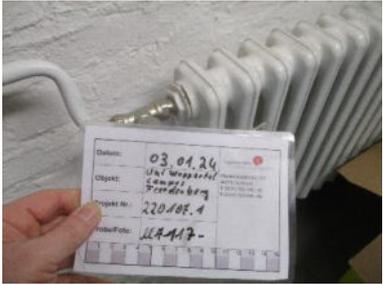
220107.1.4 -MA-117	FE-Gebäude, KG, Raum 0.01	Rippenheizung	Heizungs- dichtung	Chrysotilasbest nachgewiesen

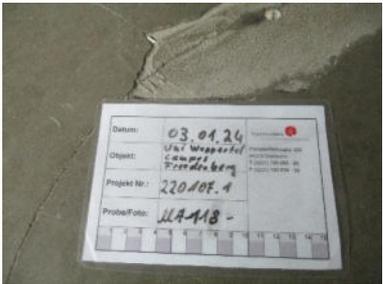
Proben-Nr.	Gebäude, Etage, Raum	Einbausituation	Produkt	Befund	Foto
220107.1.4 -MA-118	FE-Gebäude, KG, Raum 0.78	Boden	Ausgleichs- masse	Asbest nicht nach- gewiesen

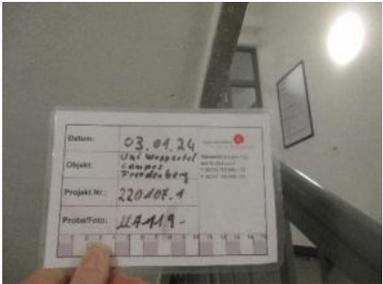
220107.1.4 -MA-119	FE-Gebäude, Treppenhaus TH 81	Treppenläufe	Putz (Misch- probe aus 5 Stellen)	Asbest nicht nach- gewiesen

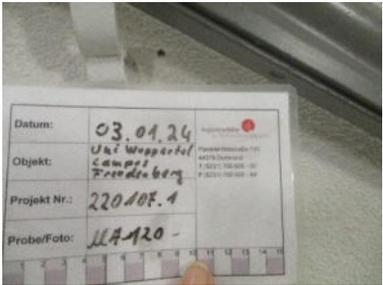
220107.1.4 -MA-120	FE-Gebäude, Treppenhaus TH 81	Massivwand	Strukturputz (Mischprobe aus 5 Stellen)	Asbest nicht nach- gewiesen

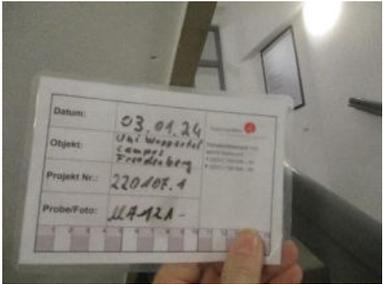
220107.1.4 -MA-121	FE-Gebäude, Treppenhaus TH 80	Treppenläufe	Putz (Misch- probe aus 5 Stellen)	Asbest nicht nach- gewiesen

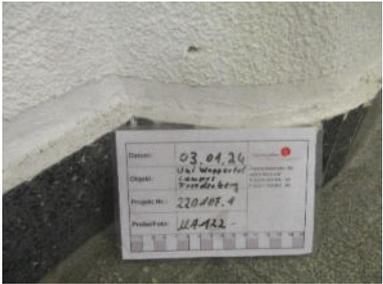
220107.1.4 -MA-122	FE-Gebäude, Treppenhaus TH80	Massivwand	Strukturputz (Mischprobe aus 5 Stellen)	Asbest nicht nach- gewiesen

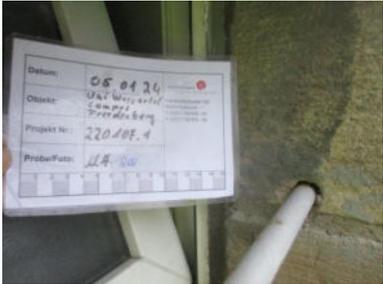
Proben-Nr.	Gebäude, Etage, Raum	Einbausituation	Produkt	Befund	Foto
220107.1.4-MA-200	FE-Gebäude, KG, Außenbereich	Fensteranschlussfuge	dauerelastische Fugenmasse	PCB ges.: 4,85 mg/kg

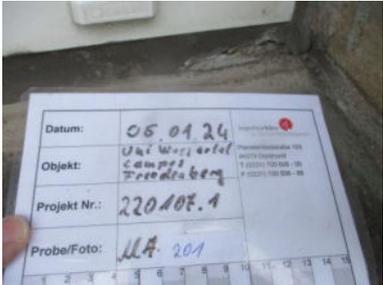
220107.1.4-MA-201	FE-Gebäude, KG, Außenbereich	Fensteranschlussfuge	dauerelastische Fugenmasse	PCB ges.: 7,35 mg/kg

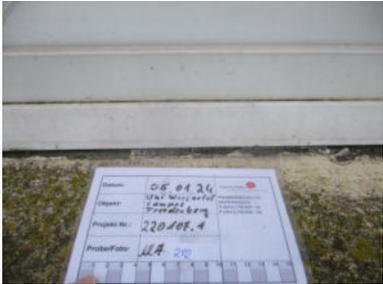
220107.1.4-MA-202	FE-Gebäude, EG, Außenbereich	Fensteranschlussfuge	dauerelastische Fugenmasse	PCB ges.: nicht berechenbar

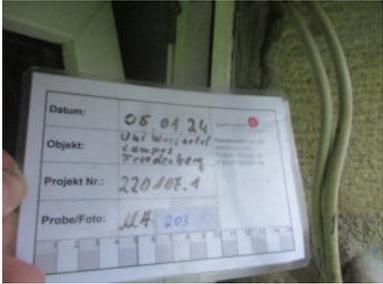
220107.1.4-MA-203	FE-Gebäude, KG, Außenbereich	Fensteranschlussfuge	dauerelastische Fugenmasse	PCB ges.: 2,45 mg/kg

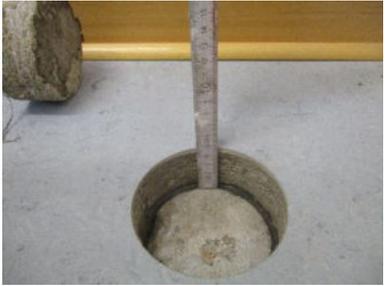
Proben-Nr.	Gebäude, Etage, Raum	Einbausituation	Produkt	Befund	Foto
220107.1.4-MA-204	FE-Gebäude, 3. OG, Raum 3.70	Bodenaufbau, von KB-1	schwarze Pappe	Asbest nicht nachgewiesen

220107.1.4-MA-205				Benzo[a]pyren: 0,99 mg/kg	
				Σ PAK (EPA): 14,58 mg/kg	
220107.1.4-MA-206	FE-Gebäude, 1. OG, Raum 1.61	Bodenaufbau, von KB-4	schwarze Dichtmasse	Asbest nicht nachgewiesen

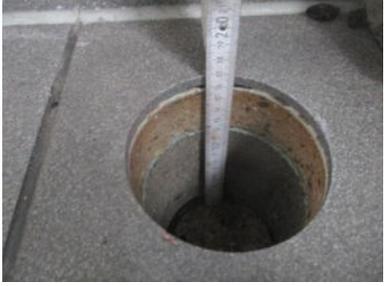
220107.1.4-MA-207				Benzo[a]pyren: 1,1 mg/kg	
				Σ PAK (EPA): 20,92 mg/kg	
220107.1.4-MA-208	FE-Gebäude, EG, Raum 64	Bodenaufbau, von KB-5	schwarze Abdichtung	Asbest nicht nachgewiesen

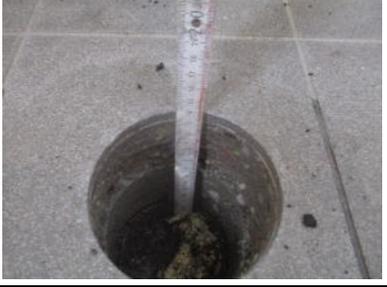
220107.1.4-MA-209				Benzo[a]pyren: 1,1 mg/kg	
				Σ PAK (EPA): 23,35 mg/kg

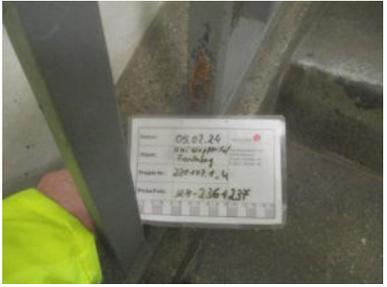
Proben-Nr.	Gebäude, Etage, Raum	Einbausituation	Produkt	Befund	Foto
220107.1.4-MA-236	FE-Gebäude, KG, Treppenhaus 81	Treppengeländer	Anstrich	PCB ges.: 23,1 mg/kg

220107.1.4-MA-237				Einstufung (Schwermetalle): gefährlicher Abfall

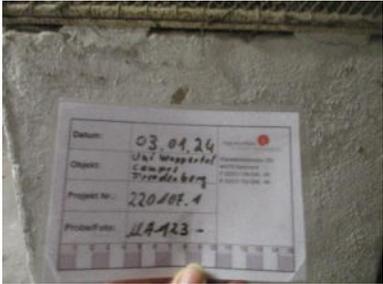
Proben-Nr.	Gebäude, Etage, Raum	Einbausituation	Produkt	Befund	Foto
220107.1.5 -MA-123	FG-Gebäude, DG, Treppenhaus 81	Kamine	Putz (Misch- probe aus 5 Stellen)	Asbest nicht nach- gewiesen

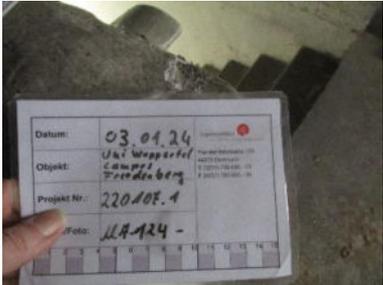
220107.1.5 -MA-124	FG- Ge- bäude, DG, Treppenhaus 81	Treppenauf- gang	Putz (Misch- probe aus 5 Stellen)	Asbest nicht nach- gewiesen

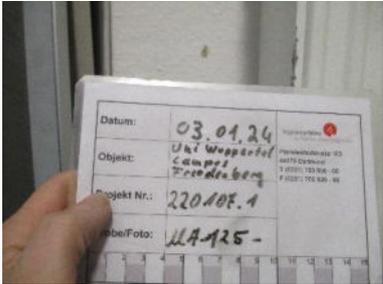
220107.1.5 -MA-125	FG-Gebäude, 3. OG, Raum 3.02	Massivwand	Putz (Misch- probe aus 5 Stellen)	Asbest nicht nach- gewiesen

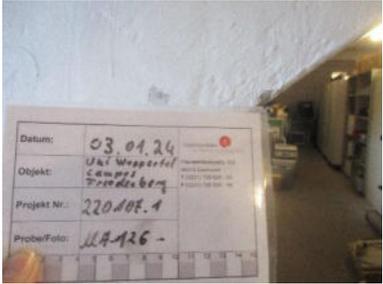
220107.1.5 -MA-126	FG-Gebäude, 3. OG, Raum 3.02	Beton-Fenster- nische	Feinspachtel (Mischprobe aus 4 Stellen)	Asbest nicht nach- gewiesen

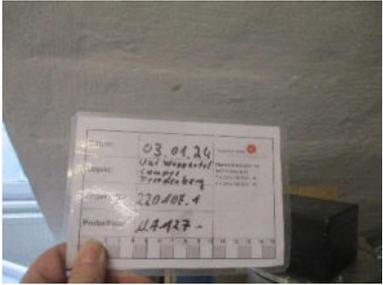
220107.1.5 -MA-127	FG-Gebäude, 3. OG, Raum 3.02	Beton-Dach- schräge	Feinspachtel (Mischprobe aus 5 Stellen)	Asbest nicht nach- gewiesen

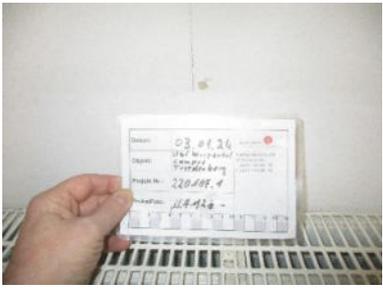
Proben-Nr.	Gebäude, Etage, Raum	Einbausituation	Produkt	Befund	Foto
220107.1.5 -MA-128	FG-Gebäude, 3. OG, Raum 3.04	Massivwand	Putz (Misch- probe aus 5 Stellen)	Asbest nicht nach- gewiesen

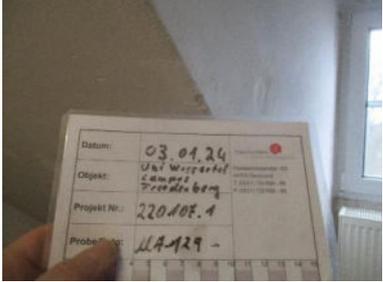
220107.1.5 -MA-129	FG-Gebäude, 3. OG, Raum 3.03	Massivwand	Putz (Misch- probe aus 5 Stellen)	Asbest nicht nach- gewiesen

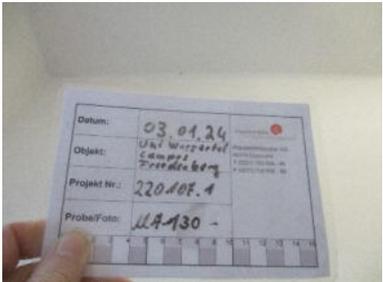
220107.1.5 -MA-130	FG-Gebäude, 2. OG, Raum 2.63	Deckenputz	Putz (Misch- probe aus 5 Stellen)	Asbest nicht nach- gewiesen

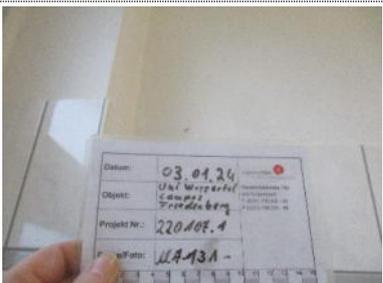
220107.1.5 -MA-131	FG-Gebäude, 2. OG, Raum 2.63	Massivwand	Putz (Misch- probe aus 5 Stellen)	Asbest nicht nach- gewiesen

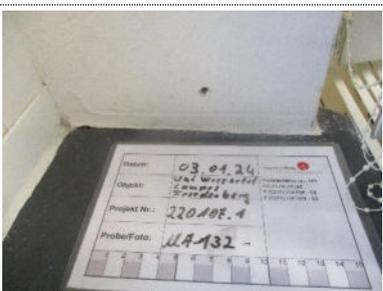
220107.1.5 -MA-132	FG-Gebäude, 2. OG, Raum 2.06	Fensterlaibung	Putz (Misch- probe aus 4 stellen)	Asbest nicht nach- gewiesen

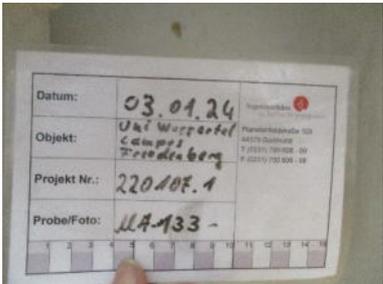
Proben-Nr.	Gebäude, Etage, Raum	Einbausituation	Produkt	Befund	Foto
220107.1.5 -MA-133	FG-Gebäude, 2. OG, Raum 2.06	Heizungsnische	Putz (Mischprobe aus 5 Stellen)	Asbest nicht nachgewiesen

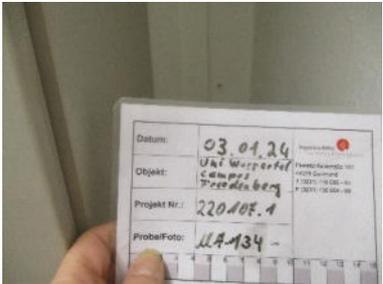
220107.1.5 -MA-134	FG-Gebäude, 2. OG, Raum 2.03, Raum 2.04	Massivwand	Putz (Mischprobe aus 5 Stellen)	Asbest nicht nachgewiesen

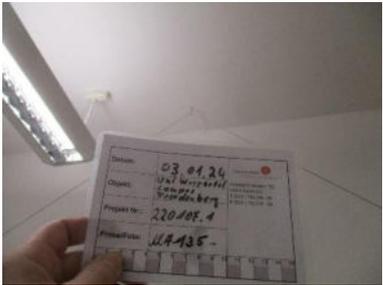
220107.1.5 -MA-135	FG-Gebäude, 2. OG, Raum 2.07, Raum 2.08	Deckenputz	Putz (Mischprobe aus 5 Stellen)	Asbest nicht nachgewiesen

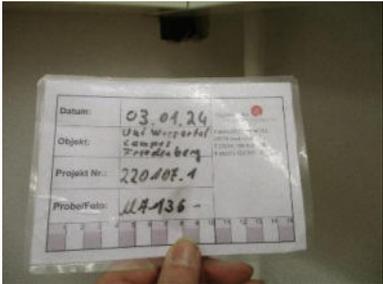
220107.1.5 -MA-136	FG-Gebäude, 2. OG, Raum 2.07	Leichtbauwand	Spachtelmasse (Mischprobe aus 5 Stellen)	Asbest nicht nachgewiesen

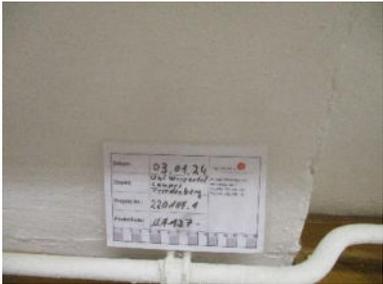
220107.1.5 -MA-137	FG-Gebäude, 2. OG, Raum 2.01, Raum 2.02	Massivwand	Putz (Mischprobe aus 5 Stellen)	Asbest nicht nachgewiesen

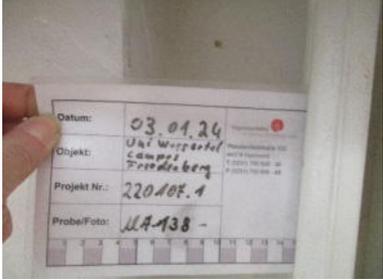
Proben-Nr.	Gebäude, Etage, Raum	Einbausituation	Produkt	Befund	Foto
220107.1.5 -MA-138	FG-Gebäude, 2. OG, Raum 2.10, Raum 2.12	Heizungsnische	Putz (Misch- probe aus 5 Stellen)	Asbest nicht nach- gewiesen

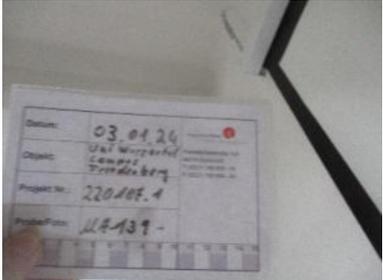
220107.1.5 -MA-139	FG-Gebäude, 2. OG, Raum 2.85	Deckenputz	Putz (Misch- probe aus 4 Stellen)	Asbest nicht nach- gewiesen

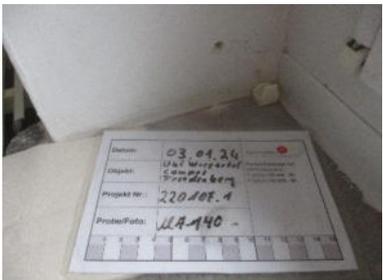
220107.1.5 -MA-140	FG-Gebäude, 2. OG, Raum 2.85	Fensterlaibung	Putz (Misch- probe aus 4 Stellen)	Asbest nicht nach- gewiesen

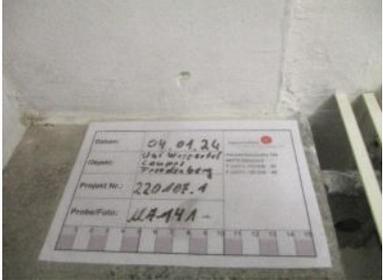
Proben-Nr.	Gebäude, Etage, Raum	Einbausituation	Produkt	Befund	Foto
220107.1.5 -MA-141	FG-Gebäude, 2. OG, Raum 2.13, Raum 2.14	Fensterlaibung	Putz (Misch- probe aus 5 Stellen)	Asbest nicht nach- gewiesen

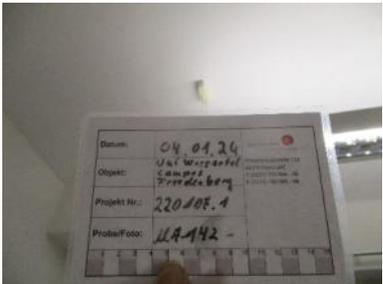
Proben-Nr.	Gebäude, Etage, Raum	Einbausituation	Produkt	Befund	Foto
220107.1.5 -MA-142	FG-Gebäude, 2. OG, Raum 2.13, Raum 2.14	Deckenputz	Putz (Misch- probe aus 5 Stellen)	Asbest nicht nach- gewiesen

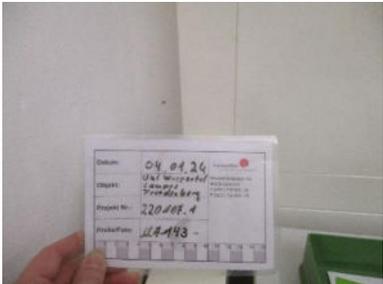
220107.1.5 -MA-143	FG-Gebäude, 2. OG, Raum 2.13, Raum 2.14	Massivwand	Putz (Misch- probe aus 5 Stellen)	Asbest nicht nach- gewiesen

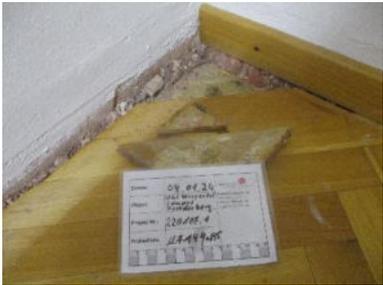
220107.1.5 -MA-144	FG-Gebäude, 2. OG, Raum 2.70	unter Parkett- boden	Kleber	Asbest nicht nach- gewiesen

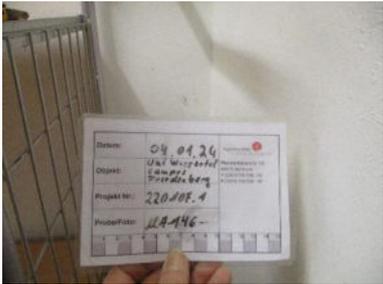
220107.1.5 -MA-145				PCB ges.: nicht berechenbar	
220107.1.5 -MA-146	FG-Gebäude, 2. OG, Raum 2.16, Raum 2.17	Leichtbauwand	Spachtel- masse (Mischprobe aus 4 Stellen)	Asbest nicht nach- gewiesen

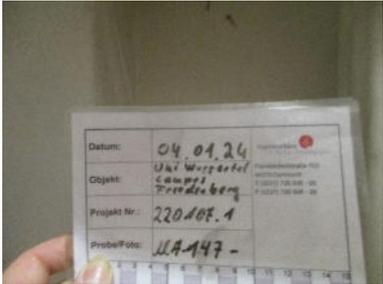
220107.1.5 -MA-147	FG-Gebäude, 2. OG, Raum 2.16, Raum 2.18	Heizungsnischen	Putz (Misch- probe aus 5 Stellen)	Asbest nicht nach- gewiesen

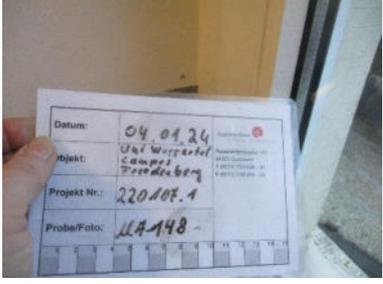
Proben-Nr.	Gebäude, Etage, Raum	Einbausituation	Produkt	Befund	Foto
220107.1.5 -MA-148	FG-Gebäude, 2. OG, Flur längs	Fensterlaibun- gen rechts + links	Putz (Misch- probe aus 4 Stellen)	Asbest nicht nach- gewiesen

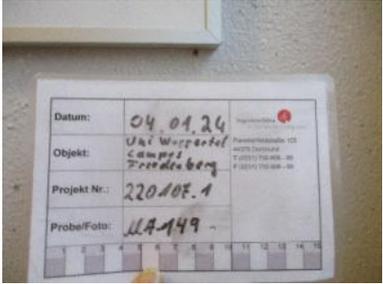
220107.1.5 -MA-149	FG-Gebäude, 2. OG, Flur längs	Massivwand unterhalb	Putz (Misch- probe aus 5 Stellen)	Asbest nicht nach- gewiesen

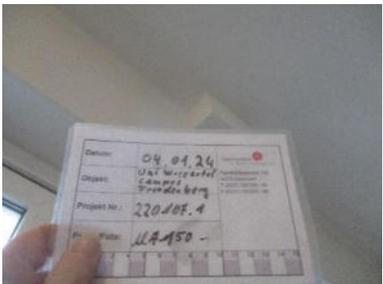
220107.1.5 -MA-150	FG-Gebäude, 1. OG, Raum 1.63	Deckenputz	Putz (Misch- probe aus 4 Stellen)	Asbest nicht nach- gewiesen

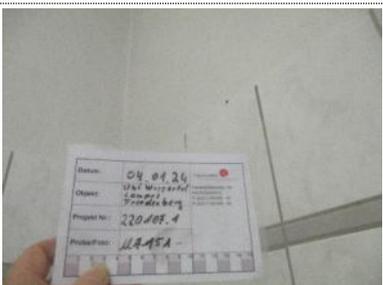
220107.1.5 -MA-151	FG-Gebäude, 1. OG, Raum 1.63	Massivwand	Putz (Misch- probe aus 4 Stellen)	Chrysotilasbest nachgewiesen

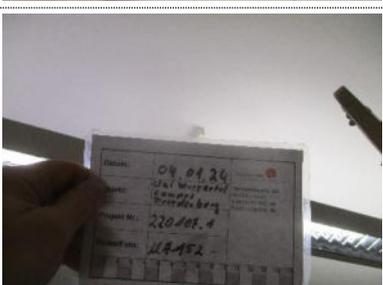
220107.1.5 -MA-152	FG-Gebäude, 1. OG, Raum 1.07, Raum 1.09	Deckenputz	Putz (Misch- probe aus 5 Stellen)	Asbest nicht nach- gewiesen

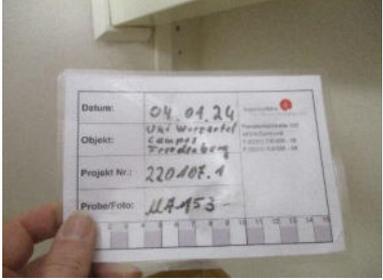
Proben-Nr.	Gebäude, Etage, Raum	Einbausituation	Produkt	Befund	Foto
220107.1.5 -MA-153	FG-Gebäude, 1. OG, Raum 1.07, Raum 1.09	Massivwand	Putz (Misch- probe aus 5 Stellen)	Asbest nicht nach- gewiesen

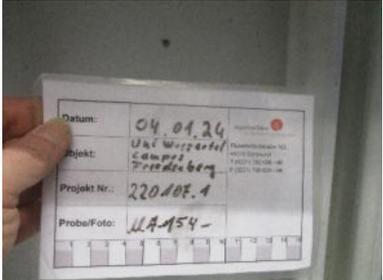
220107.1.5 -MA-154	FG-Gebäude, 1. OG, Raum 1.03, Raum 1.05	Heizungsnische	Putz (Misch- probe aus 4 Stellen)	Asbest nicht nach- gewiesen

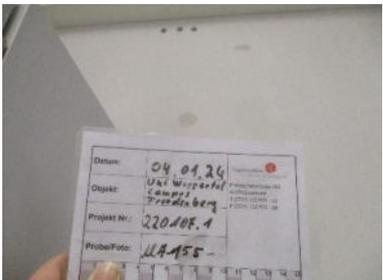
220107.1.5 -MA-155	FG-Gebäude, 1. OG, Raum 1.05	Wand	Feinspachtel	Asbest nicht nach- gewiesen

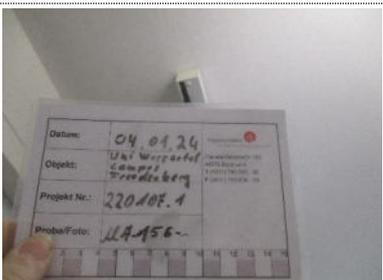
220107.1.5 -MA-156	FG-Gebäude, 1. OG, Raum 1.01	Deckenputz	Putz (Misch- probe aus 4 Stellen)	Asbest nicht nach- gewiesen

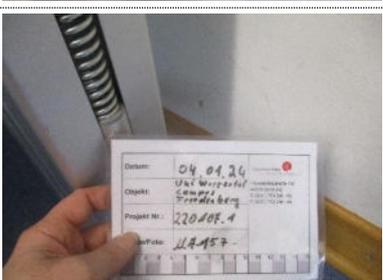
220107.1.5 -MA-157	FG-Gebäude, 1. OG, Raum 1.01	Massivwand	Putz (Misch- probe aus 5 Stellen)	Asbest nicht nach- gewiesen

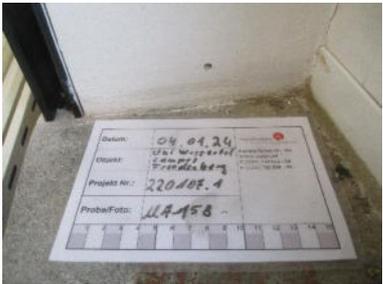
Proben-Nr.	Gebäude, Etage, Raum	Einbausituation	Produkt	Befund	Foto
220107.1.5 -MA-158	FG-Gebäude, 1. OG, Raum 1.01	Fensterlaibung	Putz (Mischprobe aus 5 Stellen)	Asbest nicht nachgewiesen

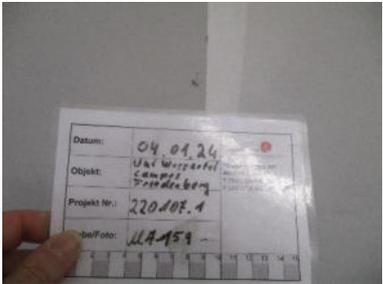
220107.1.5 -MA-159	FG-Gebäude, 1. OG, Raum 1.01	Rohrkasten mit Leichtbauplatten	Spachtelmasse (Mischprobe aus 4 Stellen)	Asbest nicht nachgewiesen

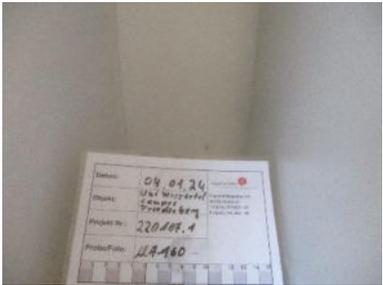
220107.1.5 -MA-160	FG-Gebäude, 1. OG, Raum 1.11a Raum 1.11b	Leichtbauwand	Spachtelmasse (Mischprobe aus 4 Stellen)	Asbest nicht nachgewiesen

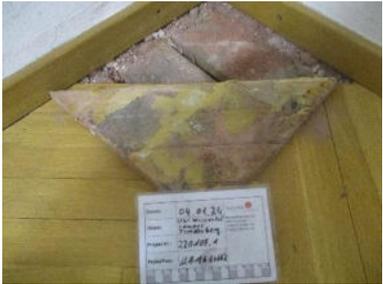
220107.1.5 -MA-161 220107.1.5 -MA-162	FG-Gebäude, 1. OG, Raum 1.70	unter Parkettboden	Kleber	Asbest nicht nachgewiesen PCB ges.: nicht berechenbar

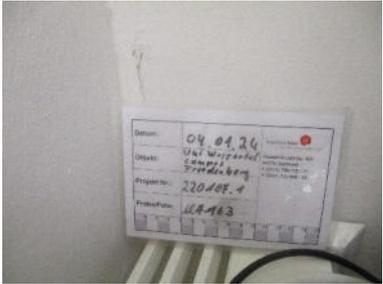
220107.1.5 -MA-163	FG-Gebäude, EG, Raum 1.70, Raum 01.20	Leichtbauwand	Spachtelmasse	Asbest nicht nachgewiesen

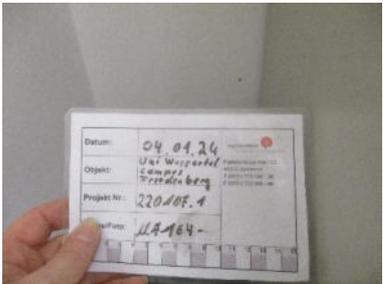
Proben-Nr.	Gebäude, Etage, Raum	Einbausituation	Produkt	Befund	Foto
220107.1.5 -MA-164	FG-Gebäude, 1. OG, Raum 01.18, Raum 01.17	Massivwand	Putz (Misch- probe aus 5 Stellen)	Asbest nicht nach- gewiesen

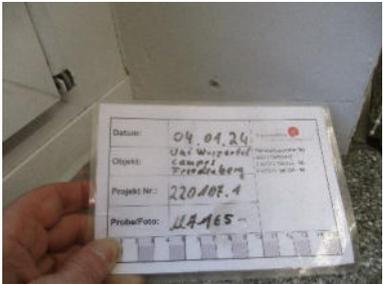
220107.1.5 -MA-165	FG-Gebäude, 1. OG, Raum 01.18, Raum 01.17	Fensterlaibung	Putz (Misch- probe aus 5 Stellen)	Asbest nicht nach- gewiesen

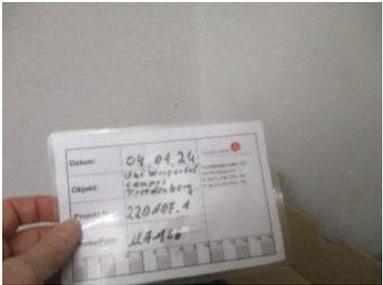
220107.1.5 -MA-166	FG-Gebäude, 1. OG, Raum 01.15, Raum 1.13	Massivwand	Putz (Misch- probe aus 5 Stellen)	Asbest nicht nach- gewiesen

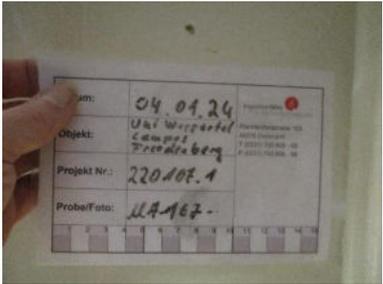
220107.1.5 -MA-167	FG-Gebäude, 1. OG, Raum 1.16, Raum 1.13	Heizungsnische	Putz (Misch- probe aus 5 Stellen)	Asbest nicht nach- gewiesen

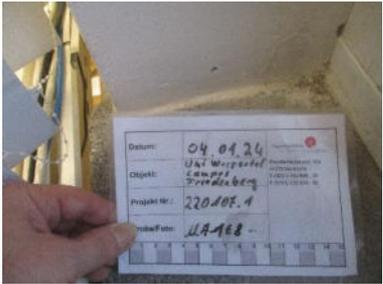
220107.1.5 -MA-168	FG-Gebäude, 1. OG, Raum 1.13, Raum 1.16	Fensterlaibung	Putz (Misch- probe aus 5 Stellen)	Asbest nicht nach- gewiesen

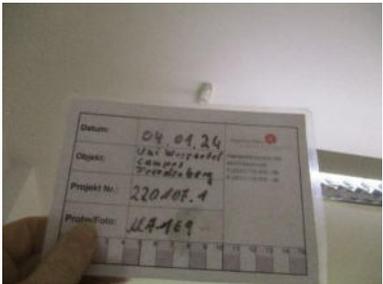
Proben-Nr.	Gebäude, Etage, Raum	Einbausituation	Produkt	Befund	Foto
220107.1.5 -MA-169	FG-Gebäude, 1. OG, Raum 1.13	Deckenputz	Putz (Misch- probe aus 4 Stellen)	Asbest nicht nach- gewiesen

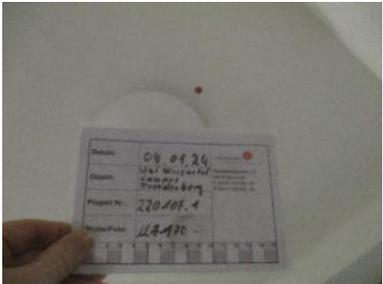
220107.1.5 -MA-170	FG-Gebäude, 1. OG, Flur längs	Deckenputz	Putz (Misch- probe aus 5 Stellen)	Asbest nicht nach- gewiesen

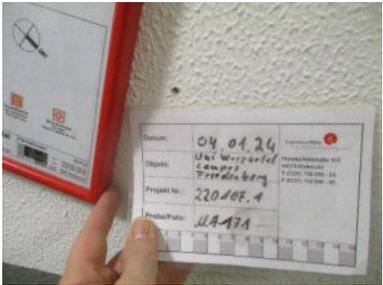
220107.1.5 -MA-171	FG-Gebäude, 1. OG, Flur längs	Massivwand oberhalb	Putz (Misch- probe aus 5 Stellen)	Asbest nicht nach- gewiesen

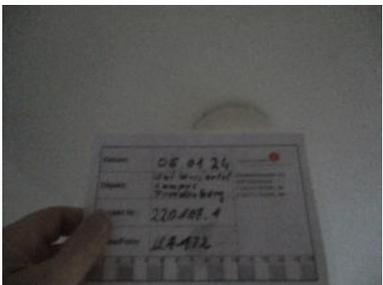
Proben-Nr.	Gebäude, Etage, Raum	Einbausituation	Produkt	Befund	Foto
220107.1.5 -MA-172	FG-Gebäude, EG, Raum 64	Deckenputz	Putz ober- halb (Misch- probe aus 4 Stellen)	Asbest nicht nach- gewiesen

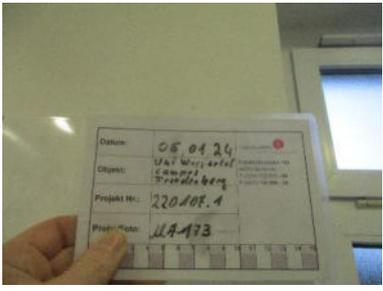
Proben-Nr.	Gebäude, Etage, Raum	Einbausituation	Produkt	Befund	Foto
220107.1.5 -MA-173	FG-Gebäude, EG, Raum 64	Massivwand	Putz (Misch- probe aus 5 Stellen)	Chrysotilasbest nachgewiesen

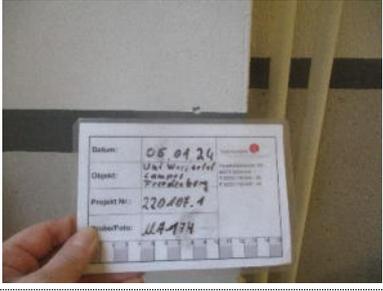
220107.1.5 -MA-174	FG-Gebäude, EG, Flur längs	Fensterlaibung rechts + links	Putz (Misch- probe aus 4 Stellen)	Asbest nicht nach- gewiesen

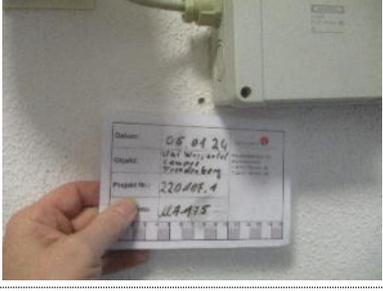
220107.1.5 -MA-175	FG-Gebäude, EG, Flur längs	Massivwand oberhalb	Putz (Misch- probe aus 5 Stellen)	Amphibolasbest (Tremolit) nachge- wiesen

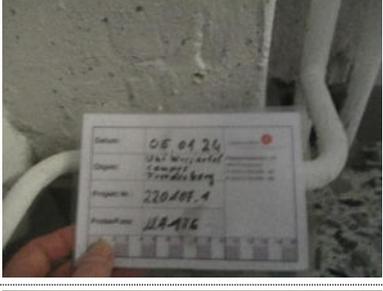
220107.1.5 -MA-176	FG-Gebäude, EG, Flur längs	Massivwand unterhalb	Putz (Misch- probe aus 5 Stellen)	Amphibolasbest (Tremolit) nachge- wiesen

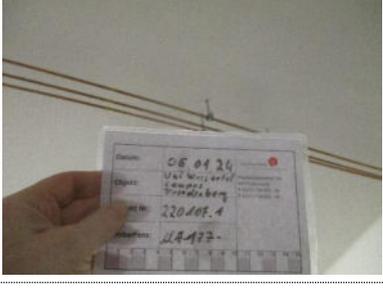
220107.1.5 -MA-177	FG-Gebäude, EG, Flur längs	Deckenputz	Putz (Misch- probe aus 5 Stellen)	Asbest nicht nach- gewiesen

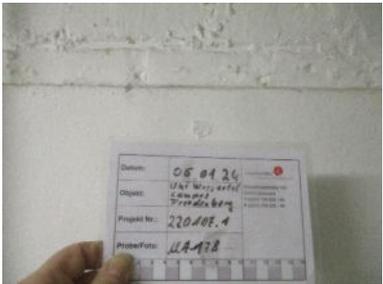
Proben-Nr.	Gebäude, Etage, Raum	Einbausituation	Produkt	Befund	Foto
220107.1.5 -MA-178	FG-Gebäude, KG, Raum 0.79	Massivwand	Putz (Mischprobe aus 4 Stellen)	Asbest nicht nachgewiesen

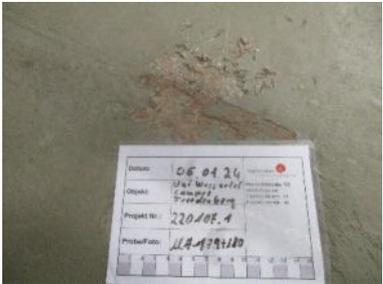
220107.1.5 -MA-179	FG-Gebäude, KG, Raum 0.79	Boden	Anstrich	Asbest nicht nachgewiesen

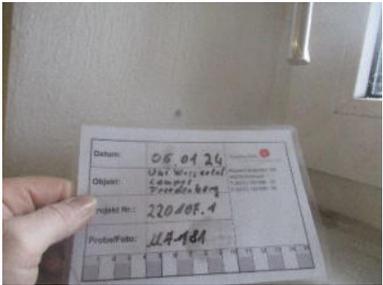
220107.1.5 -MA-180				PCB ges.: 1,85 mg/kg	
220107.1.5 -MA-181	FG-Gebäude, KG, Raum 0.06, Raum 0.07, Raum 0.08, Raum 0.09	Fensterlaibung	Putz (Mischprobe aus 4 Stellen)	Amphibolasbest (Tremolit) nachgewiesen

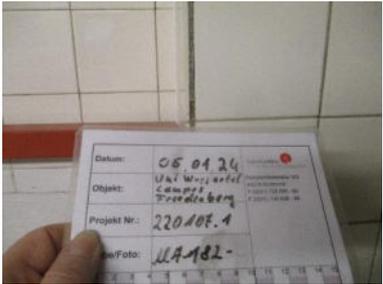
220107.1.5 -MA-182	FG-Gebäude, KG, Raum 0.06	Fliesenwand	Fugenmasse	Asbest nicht nachgewiesen

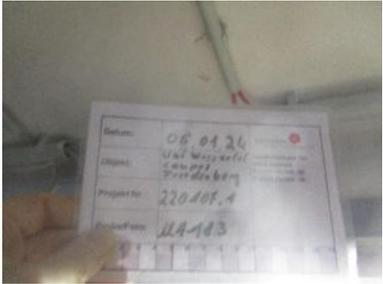
220107.1.5 -MA-183	FG-Gebäude, KG, Raum 0.06, Raum 0.07, Raum 0.08, Raum 0.09	Deckenputz	Putz (Mischprobe aus 5 Stellen)	Asbest nicht nachgewiesen

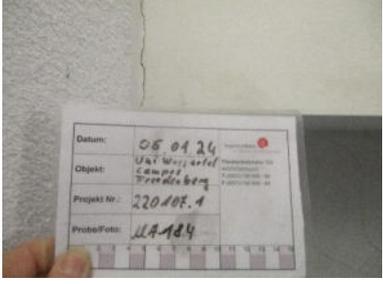
Proben-Nr.	Gebäude, Etage, Raum	Einbausituation	Produkt	Befund	Foto
220107.1.5 -MA-184	FG-Gebäude, Treppenhaus 81/80	Leichtbauplatte	Spachtel- masse (Mischprobe aus 4 Stellen)	Asbest nicht nach- gewiesen

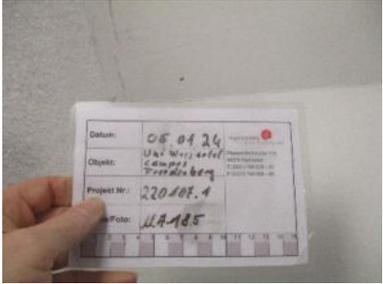
220107.1.5 -MA-185	FG-Gebäude, Treppenhaus 81/80	Dachschräge	Putz (Misch- probe aus 4 Stellen)	Asbest nicht nach- gewiesen

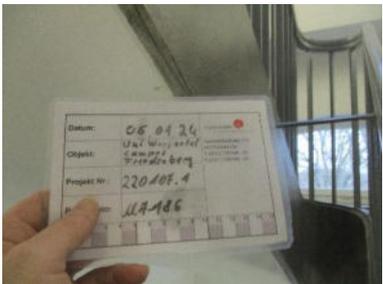
220107.1.5 -MA-186	FG-Gebäude, Treppenhaus 81	Treppenläufe	Putz (Misch- probe aus 5 Stellen)	Asbest nicht nach- gewiesen

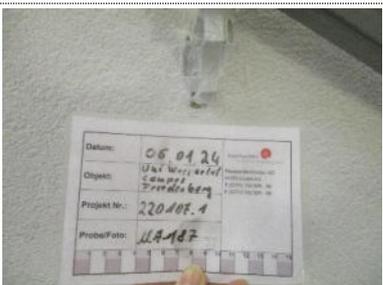
220107.1.5 -MA-187	FG-Gebäude, Treppenhaus 81	Massivwand	Strukturputz (Mischprobe aus 5 Stellen)	Amphibolasbest (Tremolit) nachge- wiesen

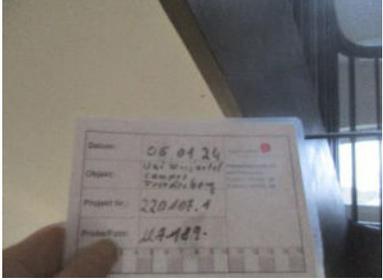
Proben-Nr.	Gebäude, Etage, Raum	Einbausituation	Produkt	Befund	Foto
220107.1.5 -MA-189	FG-Gebäude, Treppenhaus 80	Treppenläufe	Putz (Misch- probe aus 5 Stellen)	Asbest nicht nach- gewiesen

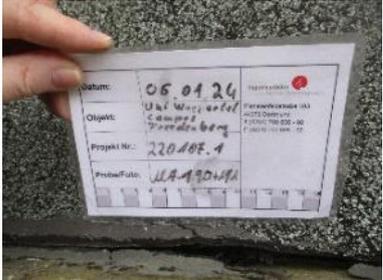
220107.1.5 -MA-190	FG-Gebäude, Vordach von Treppenhaus 80	Dachbahn	Bitumen- masse	Asbest nicht nach- gewiesen

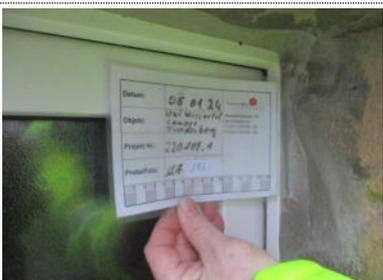
220107.1.5 -MA-193	FG-Gebäude, KG, Außenbe- reich	Fensteran- schlussfuge	dauerelasti- sche Fugen- masse	PCB ges.: nicht berechenbar
