Bericht über die Schadstoffunter- suchung (Schadstoffkataster)

Gebäude FB, FC, FD, FE, FG und FME der Bergischen Universität Wuppertal (BUW)

Projekt-Nr.:	41-12-2181-22-001
Bestellnummer:	5610209087
Auftraggeber:	Bau- und Liegenschaftsbetrieb NRW Niederlassung Düsseldorf Eduard-Schulte-Straße 1 40225 Düsseldorf
Erstellt durch:	Ingenieurbüro Dr. Stefan Henning GmbH Planetenfeldstraße 103 44379 Dortmund
Projektleiter:	Dr. Ing. Stefan Henning
Projektbeteiligte:	Thomas Götze, Mirzet Efendic, Dirk Friedrich
Projekt-Nr.:	220107 und 220107.1
Datengrundlage:	<ul style="list-style-type: none">- Bericht über die Schadstoffuntersuchung (Schadstoffkataster), Gebäude FB, FC u. FME der Bergischen Universität Wuppertal (BUW) vom 21.03.2024- Bericht über die Schadstoffuntersuchung (Schadstoffkataster), Gebäude FD, FE u. FG der Bergischen Universität Wuppertal (BUW) vom 19.02.2024
Seiten:	63
Stand:	16.05.2024

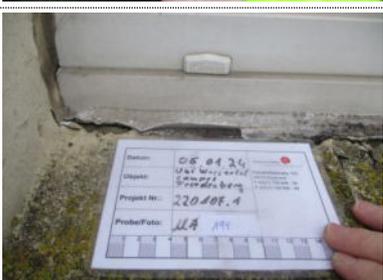
220107.1.5 -MA-194	FG-Gebäude, KG, Außenbe- reich	Fensteran- schlussfuge	dauerelasti- sche Fugen- masse	PCB ges.: nicht berechenbar

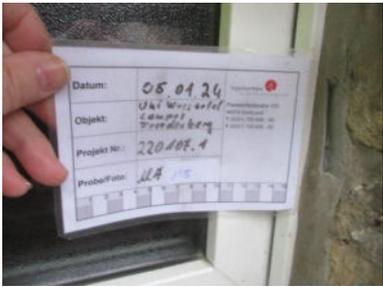
Proben-Nr.	Gebäude, Etage, Raum	Einbausituation	Produkt	Befund	Foto
220107.1.5 -MA-195	FG-Gebäude, KG, Außenbereich	Fensteranschlussfuge	dauerelastische Fugenmasse	PCB ges.: nicht berechenbar

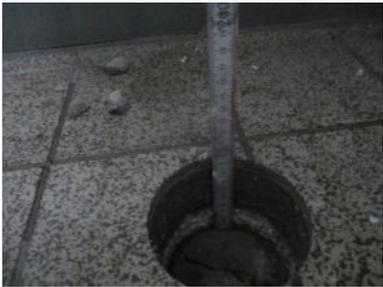
Proben-Nr.	Gebäude, Etage, Raum	Einbausituation	Produkt	Befund	Foto
220107.1.5 -MA-229	FG-Gebäude, 2. OG, Raum 2.85	Bodenaufbau, von KB-3	Ausgleichsmasse	Asbest nicht nachgewiesen

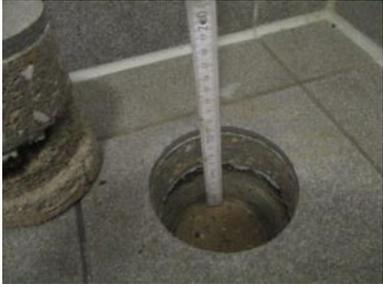
220107.1.5 -MA-230	FG-Gebäude, 2. OG, Damen-WC, 2.60	Bodenaufbau, von KB-4	schwarze Abdichtung	Asbest nicht nachgewiesen

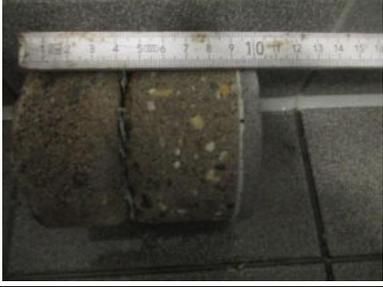
220107.1.5 -MA-231				Benzo[a]pyren: < 0,1 mg/kg Σ PAK (EPA): nicht berechenbar	
220107.1.5 -MA-232	FG-Gebäude, 1. OG, Raum 1.16	Bodenaufbau, von KB-5	Kleber	Asbest nicht nachgewiesen

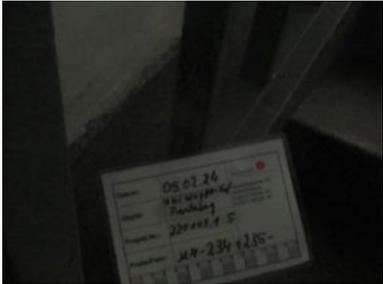
Proben-Nr.	Gebäude, Etage, Raum	Einbausituation	Produkt	Befund	Foto
220107.1.5-MA-234	FG-Gebäude, KG,	Treppengeländer	Anstrich	PCB ges.: 21,25 mg/kg

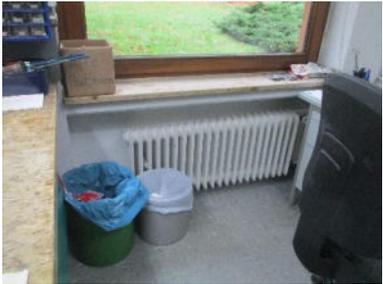
Proben-Nr.	Bereich	Einbausituation	Produkt	Befund	Foto
ohne Beprobung	verteilt in dem Gebäude FB	Rippenheizkörper alter Bauart	Dichtungen zwischen den Rippen-Segmenten	schwach gebundenes Asbestprodukt (visuelle Einstufung)

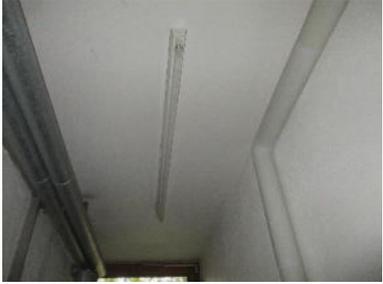
ohne Beprobung	verteilt in dem Gebäude FB	Deckenleuchten	Tränkmittel in Kleinkondensatoren	ggf. PCB-haltige Kondensatoren (visuelle Einstufung)

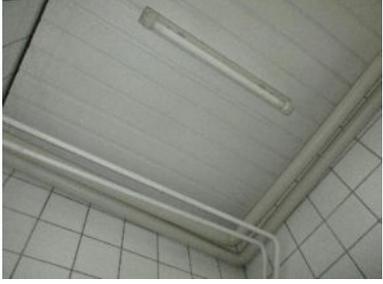
ohne Beprobung	verteilt in dem Gebäude FB	Rohrleitung	Isolierung aus Künstlichen Mineralfasern alter Bauart mit PVC-Ummantelung	Kat. 1B (krebserzeugend) aufgrund des Baujahres vor 1996 (visuelle Einstufung)

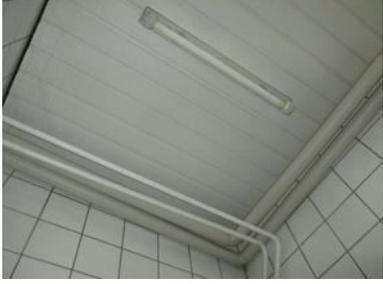
Proben-Nr.	Bereich	Einbausituation	Produkt	Befund	Foto
ohne Be- probung	verteilt in dem Ge- bäude FB	Decke über Abhänge- cke	Holz Dämmaufla- gen aus Künstlichen Mineralfasern alter Bauart	A III-Holz (visuelle Einstu- fung) Kat. 1B (krebser- zeugend) aufgrund des Bau- jahres vor 1996 (vi- suelle Einstufung)

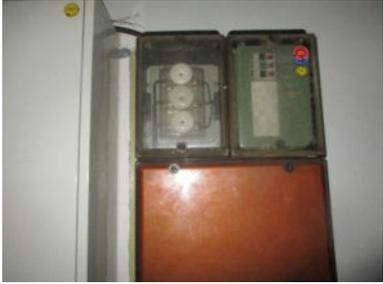
ohne Be- probung	Gebäude FB	NH-Sicherung	Dichtungen zwischen dem Siche- rungskörper	schwach gebun- denes Asbestpro- dukt (visuelle Ein- stufung)

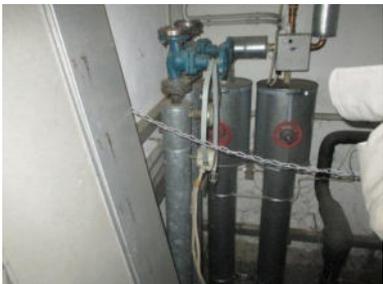
ohne Be- probung	Gebäude FB	Flansche zwi- schen Rohrleitun- gen	asbesthaltige Flachdichtun- gen	schwach gebun- denes Asbestpro- dukt (visuelle Einstu- fung)

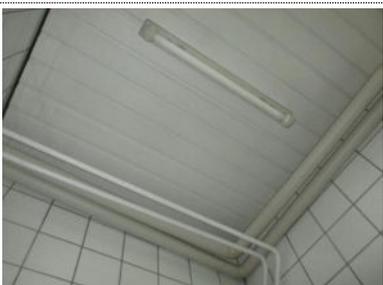
ohne Be- probung	Gebäude FB	auf Abhänge- cken	Dämmmatten aus Künstli- chen Mineral- fasern alter Bauart	Kat. 1B (krebser- zeugend) aufgrund des Bau- jahres vor 1996 (visuelle Einstu- fung)

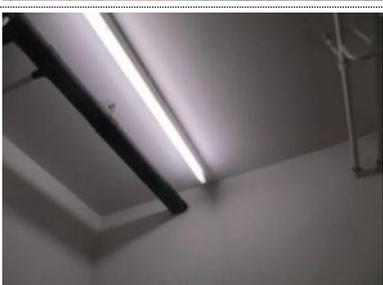
ohne Be- probung	im Gebäude FB	schwarzer An- strich auf Rohrlei- tungen	teerhaltiger Anstrich	PAK (visuelle Ein- stufung)

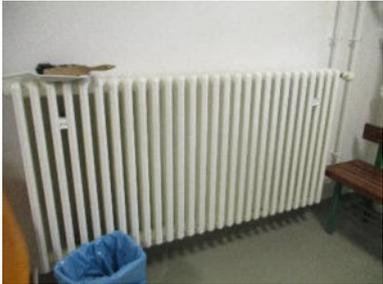
Proben-Nr.	Bereich	Einbausituation	Produkt	Befund	Foto
ohne Be- probung	verteilt in dem Ge- bäude FME	Rippenheizkörper alter Bauart	Dichtungen zwischen den Rippen-Seg- menten	schwach gebun- denes Asbestpro- dukt (visuelle Einstu- fung)

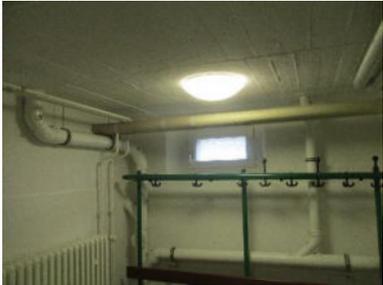
ohne Be- probung	verteilt in dem Ge- bäude FME	Rohrleitung	Isolierung aus Künstli- chen Mineral- fasern alter Bauart mit PVC-Um- mantelung	Kat. 1B (krebser- zeugend) aufgrund des Bau- jahres vor 1996 (visuelle Einstu- fung)

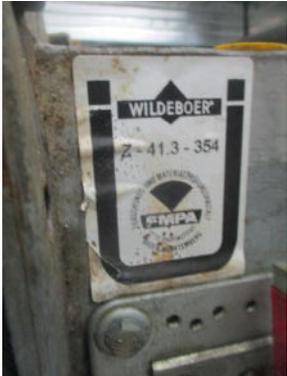
ohne Be- probung	in dem Ge- bäude FME	Brandschutz- klappe	ggf. asbest- haltige Bau- teile	schwach gebun- denes Asbestpro- dukt (visuelle Einstu- fung)

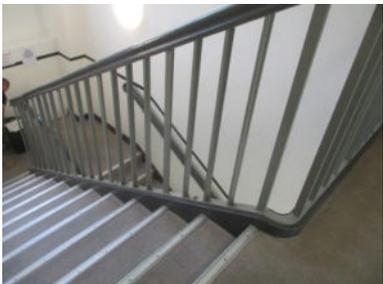
ohne Be- probung	verteilt in dem Ge- bäude FME	Handlauf	Holz	A III/IV-Holz (visuelle Einstu- fung)

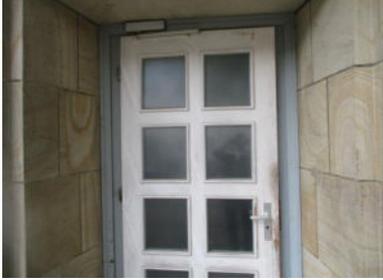
Proben-Nr.	Bereich	Einbausituation	Produkt	Befund	Foto
ohne Be- probung	verteilt in dem Ge- bäude FME	Tür	Holz	A III/IV-Holz (visuelle Einstufung)

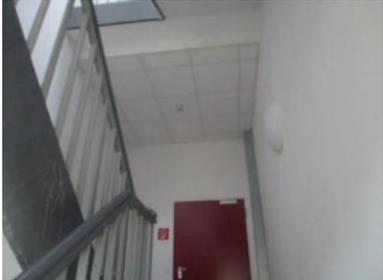
ohne Be- probung	im Gebäude FME	Abhangdecke (System OWA o.a.)	Akustikde- ckenplatten aus künstli- che Mineral- fasern alter Bauart	Kat. 1B-Stoff (krebserzeugend) aufgrund des Bau- jahres vor 1996 (vi- suelle Einstufung)

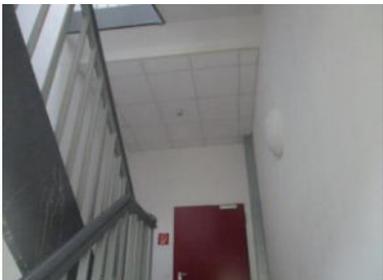
ohne Be- probung	im Gebäude FME	auf Abhangde- cken	ggf. Dämm- matten aus Künstlichen Mineralfasern alter Bauart	Kat. 1B-Stoff (krebserzeugend) aufgrund des Bau- jahres vor 1996 (vi- suelle Einstufung)

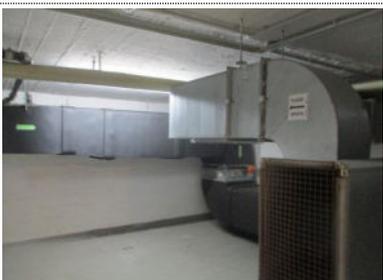
ohne Be- probung	im Gebäude FME	hinter Verklei- dung der Lüf- tungskanäle	Dämmung aus künstli- che Mineral- fasern alter Bauart	Kat. 1B-Stoff (krebserzeugend) aufgrund des Bau- jahres vor 1996 (vi- suelle Einstufung)

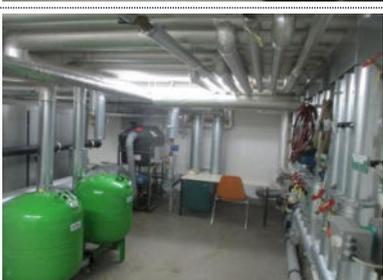
ohne Be- probung	im Gebäude FME	schwarzer An- strich auf Rohrlei- tungen	teerhaltiger Anstrich	PAK (visuelle Ein- stufung)

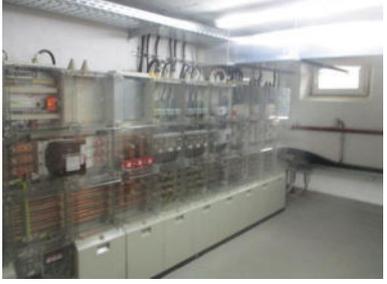
Proben-Nr.	Bereich	Einbausituation	Produkt	Befund	Foto
ohne Be- probung	Gebäude FME	NH-Sicherung	Dichtungen zwischen dem Siche- rungskörper	schwach gebun- denes Asbestpro- dukt (visuelle Ein- stufung)

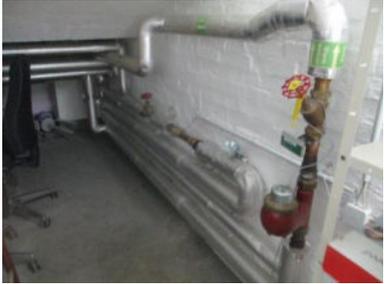
ohne Be- probung	Gebäude FME	Flansche zwi- schen Rohrleitun- gen	asbesthaltige Flachdichtun- gen	schwach gebun- denes Asbestpro- dukt (visuelle Einstu- fung)

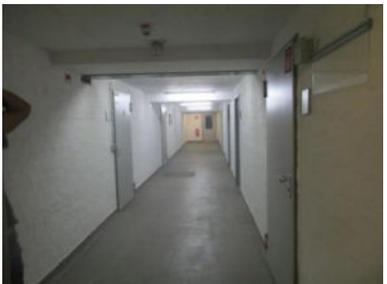
ohne Be- probung	verteilt in dem Ge- bäude FME	Deckenleuchten	Tränkmittel in Kleinkonden- satoren	ggf. PCB-haltige Kondensatoren (visuelle Einstu- fung)

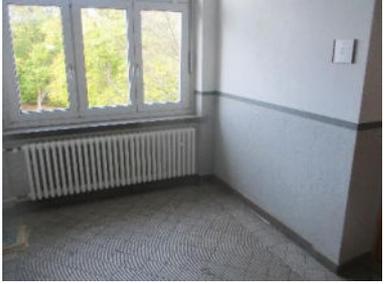
Proben-Nr.	Bereich	Einbausituation	Produkt	Befund	Foto
ohne Be- probung	verteilt in dem Ge- bäude FC	Rippenheizkörper alter Bauart	Dichtungen zwischen den Rippen-Seg- menten	schwach gebun- denes Asbestpro- dukt (visuelle Einstu- fung)

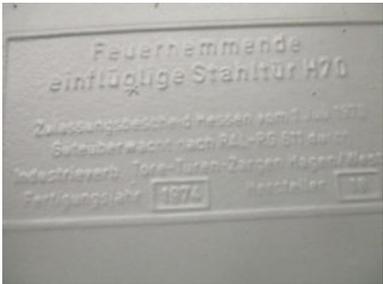
Proben-Nr.	Bereich	Einbausituation	Produkt	Befund	Foto
ohne Be- probung	verteilt in dem Ge- bäude FC	FH - Tür	asbesthaltige Pappen im Türschloss- bereich	schwach gebun- denes Asbestpro- dukt (visuelle Einstu- fung)

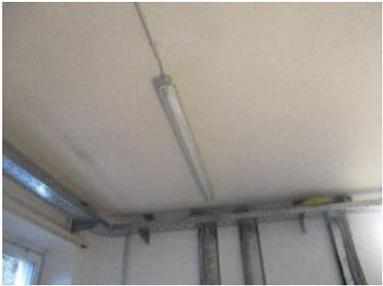
ohne Be- probung	verteilt in dem Ge- bäude FC	Deckenleuchten	Tränkmittel in Kleinkonden- satoren	ggf. PCB-haltige Kondensatoren (visuelle Einstu- fung)

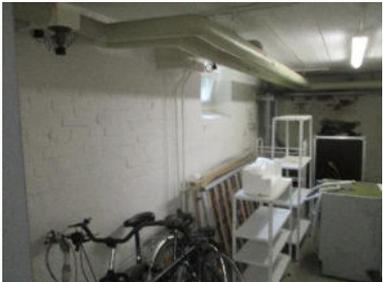
ohne Be- probung	Gebäude FC, im Kellerbe- reich	Rohrleitung	Isolierung aus Künstli- chen Mineral- fasern alter Bauart mit PVC-Um- mantelung	Kat. 1B (krebser- zeugend) aufgrund des Bau- jahres vor 1996 (visuelle Einstu- fung)

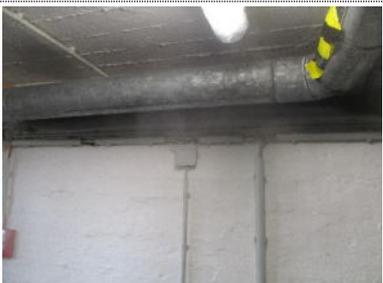
ohne Be- probung	Gebäude FC, im Kellerbe- reich, Flur	Rohrleitung	Isolierung aus Künstli- chen Mineral- fasern alter Bauart mit Blech-Um- mantelung	Kat. 1B (krebser- zeugend) aufgrund des Bau- jahres vor 1996 (visuelle Einstu- fung)

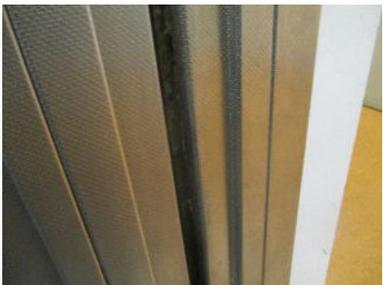
ohne Be- probung	Gebäude FC, Aufzug (alle Ebenen)	Seitenverkleidung rechts und links	Künstliche Mineral Fa- sern	ggf. Kat. 1B (krebserzeugend) aufgrund des Bau- jahres vor 1996 (visuelle Einstu- fung)

Aufzugsantrieb	Verdacht auf asbesthaltige Bremsbeläge	schwach gebun- denes Asbestpro- dukt (visuelle Ein- stufung)

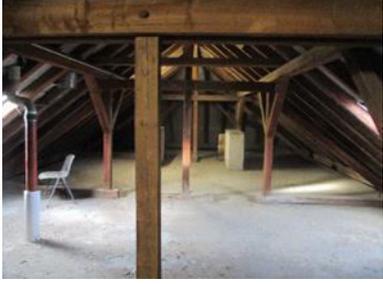
Proben-Nr.	Bereich	Einbausituation	Produkt	Befund	Foto
ohne Be- probung	Gebäude FC, Dachbereich	Dachstuhl	Holz	A IV- Holz (visuelle Einstufung)

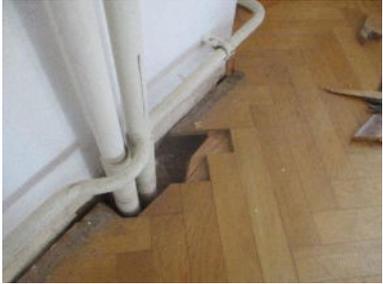
ohne Be- probung	verteilt in dem Ge- bäude FC	Parkettboden	Holz	A III/IV- Holz (visuelle Einstufung)

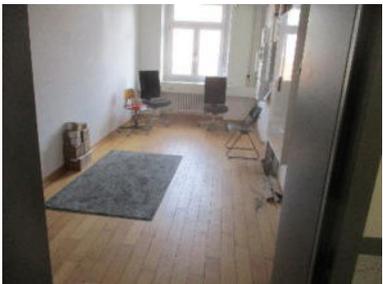
ohne Be- probung	verteilt in dem Ge- bäude FC	Dielenboden	Holz	A III/IV- Holz (visuelle Einstufung)

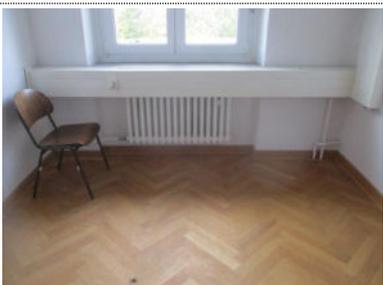
ohne Be- probung	Gebäude FC	unter Parkett	ggf. teerhaltiger Kleber	ggf. PAK-haltig (visuelle Einstufung)

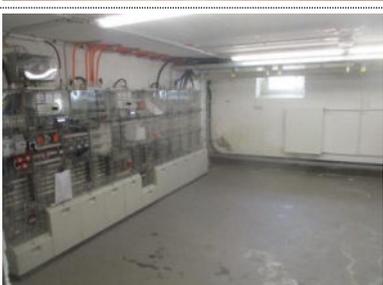
ohne Be- probung	Gebäude FC	NH-Sicherung	Dichtungen zwischen dem Siche- rungskörper	schwach gebundenes Asbestprodukt (visuelle Einstufung)

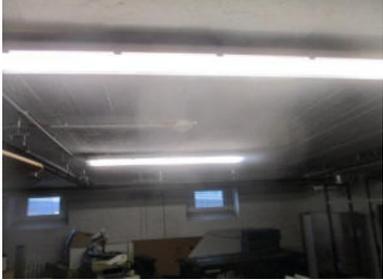
Proben-Nr.	Bereich	Einbausituation	Produkt	Befund	Foto
ohne Be- probung	im Gebäude FC	schwarzer An- strich auf Rohrlei- tungen	teerhaltiger Anstrich	PAK (visuelle Ein- stufung)

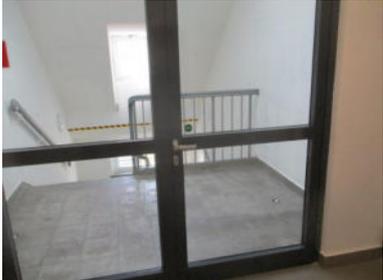
ohne Be- probung	verteilt in dem Ge- bäude	Handlauf	Holz	A III/IV-Holz (visuelle Einstu- fung)

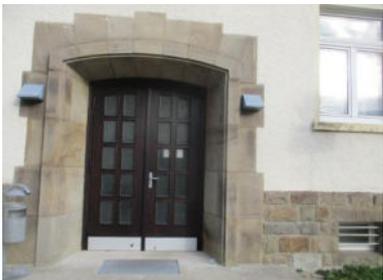
ohne Be- probung	verteilt in dem Ge- bäude	Tür	Holz	A III/IV-Holz (visuelle Einstu- fung)

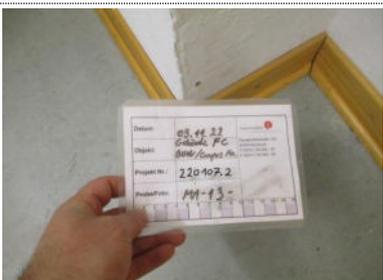
ohne Be- probung	verteilt in dem Ge- bäude	Fußleisten	Holz	A III-Holz (visuelle Einstu- fung)

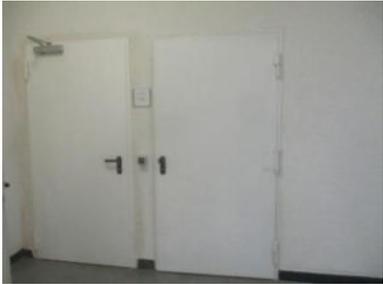
Proben-Nr.	Bereich	Einbausituation	Produkt	Befund	Foto
ohne Be- probung	im Gebäude verteilt	FH-Tür	asbesthaltige Pappen im Türschloss- bereich	schwach gebun- denes Asbestpro- dukt (visuelle Ein- stufung)

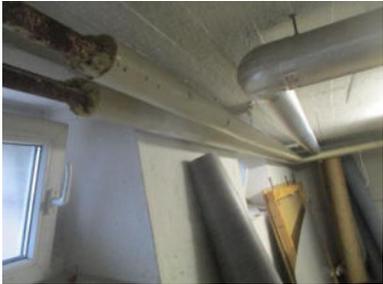
ohne Be- probung	im Gebäude verteilt	Rohrleitungen	Isolierung aus künstli- chen Mineral- fasern alter Bauart mit PVC-Um- mantelung	Kat. 1B (krebser- zeugend) aufgrund des Bau- jahres vor 1996 (vi- suelle Einstufung)

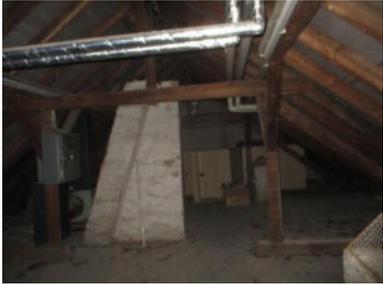
ohne Be- probung	im Gebäude verteilt	Rohrleitung	Isolierung aus künstli- chen Mineral- fasern alter Bauart mit Alu-Kaschie- rung	Kat. 1B (krebser- zeugend) aufgrund des Bau- jahres vor 1996 (vi- suelle Einstufung)

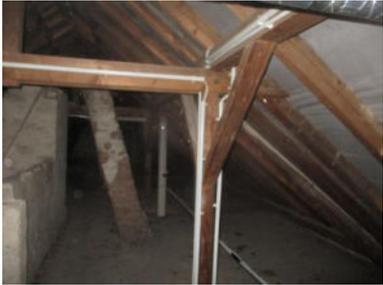
ohne Be- probung	Dachbereich	Dachstuhl	Holz	AIV-Holz (visuelle Einstu- fung)

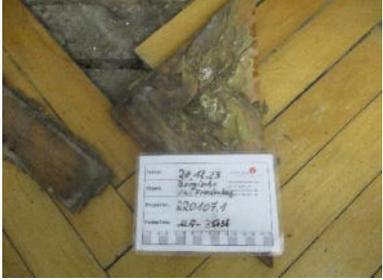
Proben-Nr.	Bereich	Einbausituation	Produkt	Befund	Foto
ohne Be- probung	im Gebäude verteilt	Parkettboden	Holz	A III/IV- Holz (visuelle Einstufung)

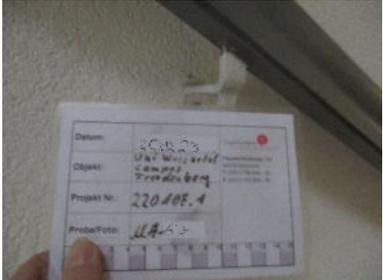
ohne Be- probung	FD-Gebäude, 3. OG - KG, Treppenhaus 82 und 84	Handlauf	Holz	A III/IV- Holz (visuelle Einstufung)

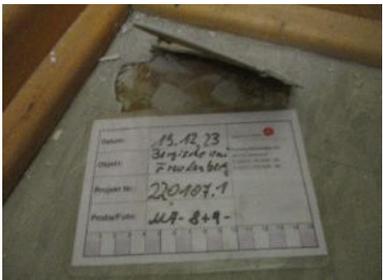
ohne Be- probung	im Gebäude verteilt	Fußleisten	Holz	AIII-Holz (visuelle Einstufung)

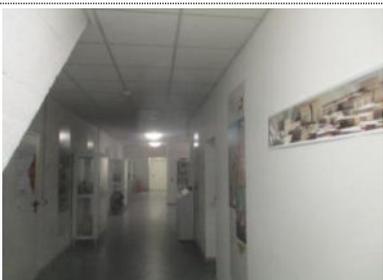
ohne Be- probung	im Gebäude verteilt	Abhangdecke (System OWA o.a.)	Akustikde- ckenplatten aus künstli- che Mineral- fasern alter Bauart	Kat. 1B (krebser- zeugend) aufgrund des Bau- jahres vor 1996 (vi- suelle Einstufung)

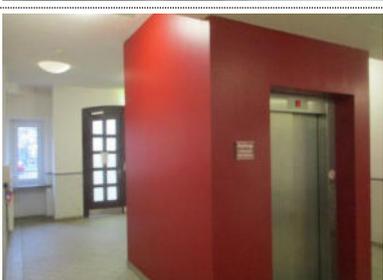
ohne Be- probung	im Gebäude verteilt	Türen	Holz	A III/IV- Holz (visuelle Einstufung)

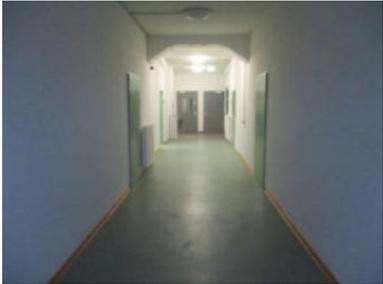
Proben-Nr.	Bereich	Einbausituation	Produkt	Befund	Foto
ohne Be- probung	im Gebäude verteilt	FH-Tür	asbesthaltige Pappen im Türschloss- bereich	schwach gebun- denes Asbestpro- dukt (visuelle Ein- stufung)

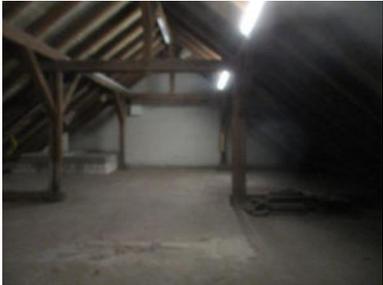
ohne Be- probung	im Gebäude verteilt	Deckenleuch- ten	Tränkmittel in Kleinkonden- satoren	ggf. PCB-haltige Kondensatoren (visuelle Einstu- fung)

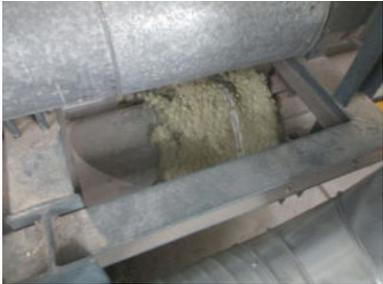
ohne Be- probung	im Gebäude verteilt	Rohrleitungen	Isolierung aus künstli- chen Mineral- fasern alter Bauart mit Blech-Um- mantelung	Kat. 1B (krebser- zeugend) aufgrund des Bau- jahres vor 1996 (vi- suelle Einstufung)

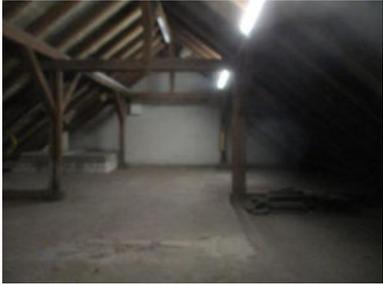
ohne Be- probung	Dachbereich	Dachstuhl	Holz	AIV-Holz (visuelle Einstu- fung)

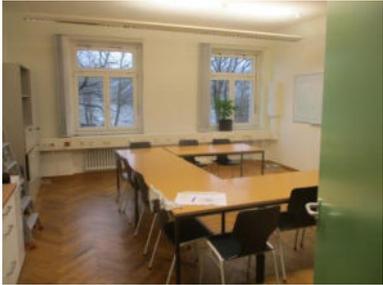
ohne Be- probung	im Gebäude verteilt	Parkettboden	Holz	AIII/IV-Holz (visuelle Einstu- fung)

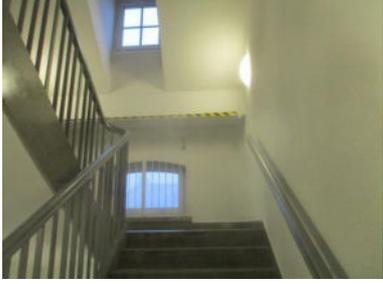
Proben-Nr.	Bereich	Einbausituation	Produkt	Befund	Foto
ohne Be- probung	Treppenhaus 80 und 81	Handlauf	Holz	A III/IV- Holz (visuelle Einstufung)

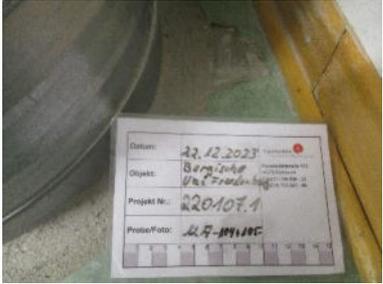
ohne Be- probung	im Gebäude verteilt	Fußleisten	Holz	AIII-Holz (visuelle Einstufung)

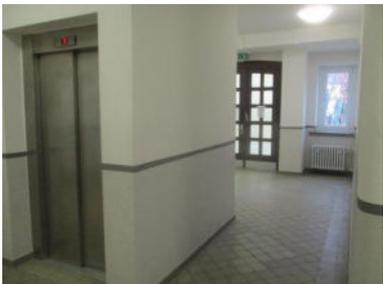
ohne Be- probung	im Gebäude verteilt	Tür	Holz	A III/IV- Holz (visuelle Einstufung)

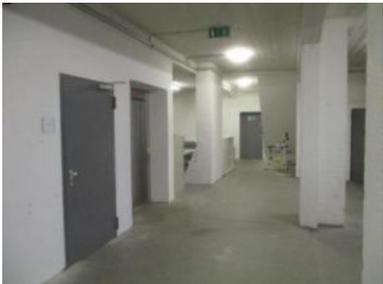
Proben-Nr.	Bereich	Einbausituation	Produkt	Befund	Foto
ohne Be- probung	im Gebäude verteilt	FH-Tür	asbesthaltige Pappen im Türschloss- bereich	schwach gebun- denes Asbestpro- dukt (visuelle Ein- stufung)

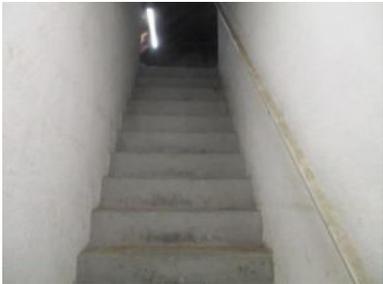
ohne Be- probung	im Gebäude verteilt	Deckenleuch- ten	Tränkmittel in Kleinkonden- satoren	ggf. PCB-haltige Kondensatoren (visuelle Einstu- fung)

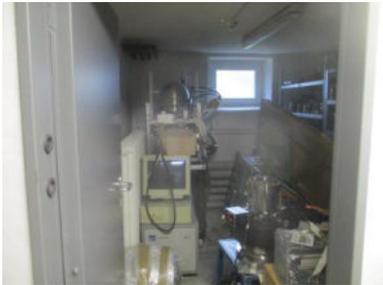
ohne Be- probung	im Gebäude verteilt	Rohrleitungen	Isolierung aus künstli- chen Mineral- fasern alter Bauart mit PVC-Um- mantelung	Kat. 1B (krebser- zeugend) aufgrund des Bau- jahres vor 1996 (vi- suelle Einstufung)

Generell sind bei Eingriffen in KMF-haltige Materialien (Austausch im Zuge von z. B. Baumaßnahmen, Instandhaltungen, Rückbau etc.) auf den Umfang der Maßnahme abgestimmte Arbeitsschutzmaßnahmen zu ergreifen, um eine Gefährdung von Personen auszuschließen. Die Vorgaben der GefStoffV (ergänzende Schutzmaßnahmen bei Tätigkeiten mit krebserzeugenden Gefahrstoffen, Anhang I, Nr. 2, Partikelförmige Gefahrstoffe) sowie der TRGS 521 sind bei Abbruch-, Sanierungs- und Instandhaltungsmaßnahmen zu beachten. Ausgebaute KMF-Materialien alter Bauart sind als gefährlicher Abfall zu entsorgen.

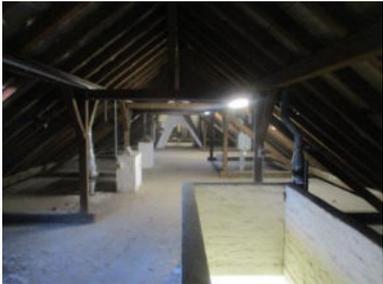
ohne Be- probung	Dachbereich	Dachstuhl	Holz	AIV-Holz (visuelle Einstu- fung)

Bei der Festlegung des Entsorgungsweges für die vorhandenen Althölzer ist die Altholzverordnung zu beachten; die Zuordnung des Altholzes zu den Altholzkategorien erfolgt dabei herkunftsbezogen. So sind z. B. Konstruktionshölzer, Fenster, Dachsparren, Holzfachwerk, imprägnierte Bauhölzer, Außentüren und Bau- und Abbruchholz mit schädlichen Verunreinigungen als Altholz der Kategorie A IV zu entsorgen.

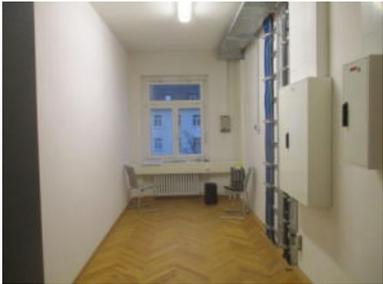
ohne Be- probung	im Gebäude verteilt	Parkettboden	Holz	A III/IV- Holz (visuelle Einstu- fung)

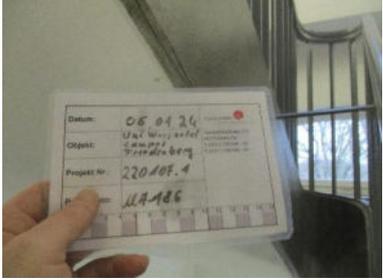
Proben-Nr.	Bereich	Einbausituation	Produkt	Befund	Foto
ohne Be- probung	FG-Gebäude, 3. OG - KG, Treppenhaus 80 und 81	Handlauf	Holz	A III/IV- Holz (visuelle Einstufung)

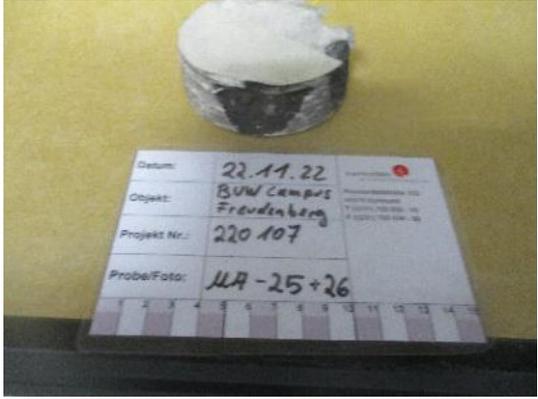
Kernbohrung	Foto
<p><u>Kernbohrung 1:</u> FB, EG, Lager 06, Fußboden, Tiefe ca. 16 cm Aufbau: - Beton - Styropor ca. 4 cm - Styropor mit schwarzer Pappe ca. 2,5 cm - Estrich ca. 6 cm - weiße flies - Gussasphalt ca. 3 cm - Anstrich</p>

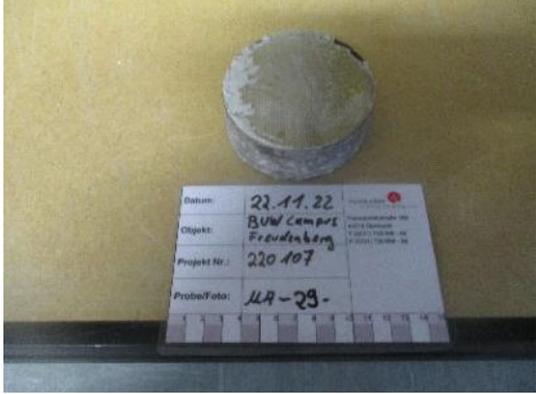
Kernbohrung	Foto
<p><u>Kernbohrung 3:</u> FB, EG, Besprechungsraum 12, Fußboden, Tiefe ca. 16 cm Aufbau: - Beton - Styropor ca. 4 cm - Styropor mit schwarzer Pappe ca. 2,5 cm - Estrich ca. 6 cm - Gussasphalt ca. 3 cm - PVC. Bodenbelag ca. 0,5 cm</p>

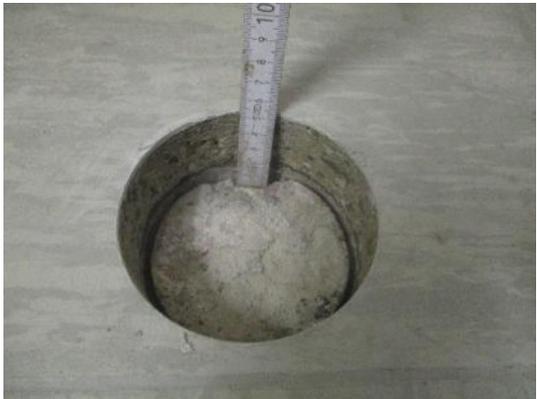
Kernbohrung	Foto
<u>Kernbohrung 1:</u> FD, 3. OG, Raum 3.05, Fußboden, Tiefe ca. 5 cm Aufbau: - Beton - schwarze Pappe ca.0,2 cm - Estrich ca. 4 cm - PVC-Belag mit Kleber ca.0,8 cm

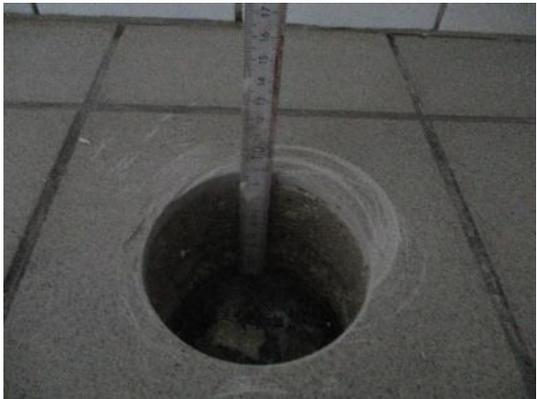
<u>Kernbohrung 2:</u> FD, 2. OG, Raum 2.71, Fußboden, Tiefe ca. 8 cm Aufbau: - Beton - schwarze Abdichtung ca. 0,5 cm - Styropor ca. 2,5 cm - Folie - Estrich ca. 4,5 cm - Fliese mit Kleber ca. 0,8 cm

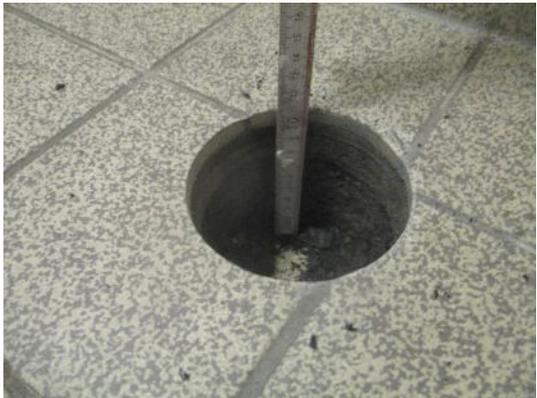
<u>Kernbohrung 3:</u> FD, 1. OG, Kopierraum, Fußboden, Tiefe ca. 11 cm Aufbau: - Beton - Gussasphalt ca. 7 cm - Estrich ca. 2 cm - Ausgleichsmasse ca.0,8 cm - Fliese mit Kleber ca. 1,2 cm

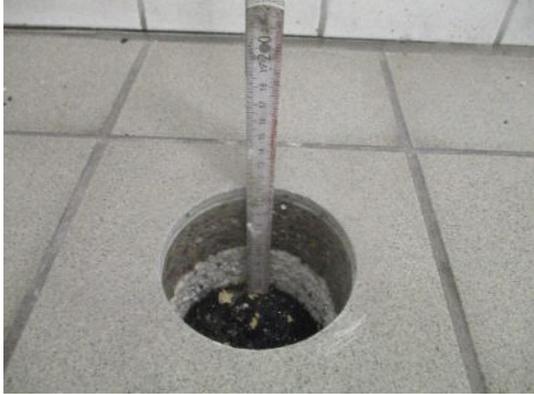
Kernbohrung	Foto
<p><u>Kernbohrung 4:</u> FD, 1.OG, Raum 1.74, Fußboden, Tiefe ca. 10,5 cm</p> <p>Aufbau:</p> <ul style="list-style-type: none">- Beton- schwarze Abdichtung ca. 0,5 cm- Styropor ca. 2 cm- Styropor ca. 2,5 cm- Folie- Estrich ca. 4,5 cm- Fliese mit Kleber ca. 1 cm

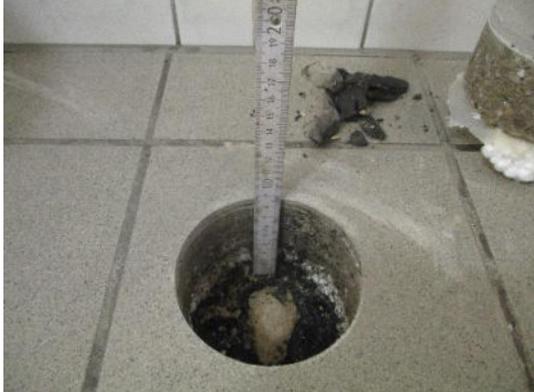
<p><u>Kernbohrung 5:</u> FD, EG, Raum 0.71, Fußboden, Tiefe ca. 9 cm</p> <p>Aufbau:</p> <ul style="list-style-type: none">- Beton- schwarze Abdichtung ca. 0,5 cm- Styropor ca. 2,5 cm- Folie- Estrich ca. 5 cm- Fliese mit Kleber ca. 1 cm

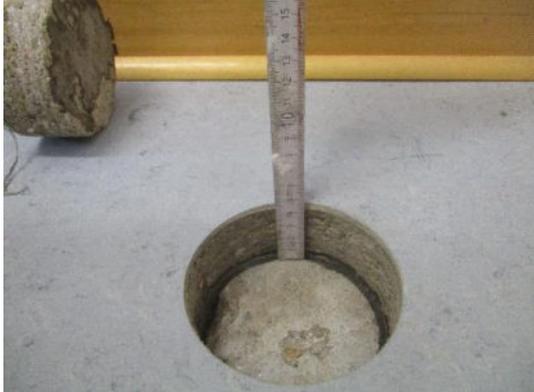
Kernbohrung	Foto
<p><u>Kernbohrung 1:</u> FE, 3. OG, Raum 3.70, Fußboden, Tiefe ca. 5 cm</p> <p>Aufbau:</p> <ul style="list-style-type: none">- Beton- schwarze Pappe ca. 0,2 cm- Estrich ca. 4 cm- PVC-Belag mit Kleber ca. 1 cm

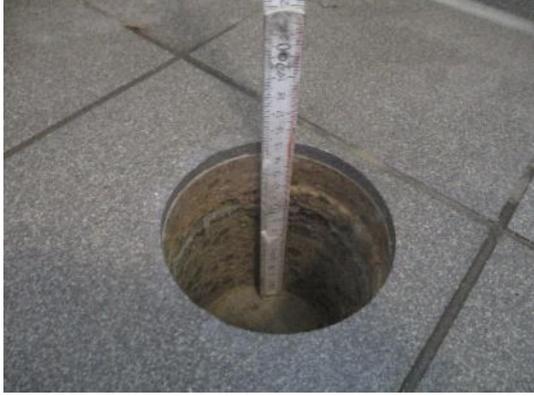
Kernbohrung	Foto
<p><u>Kernbohrung 2:</u> FE, 2. OG, Raum 2.63, Fußboden, Tiefe ca. 15 cm Aufbau: - Beton - Estrich ca. 10 cm - Estrich ca. 4 cm - Fliese mit Kleber ca. 1 cm</p>

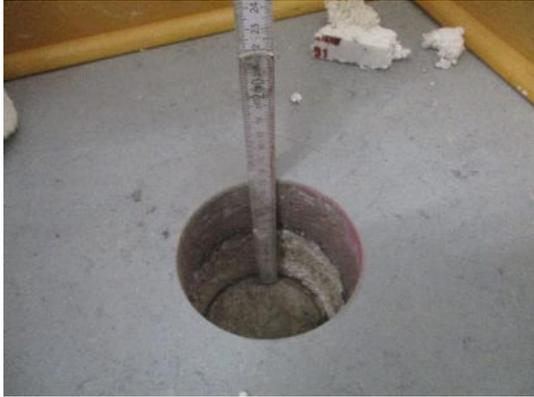
<p><u>Kernbohrung 3:</u> FE, 2. OG, Raum 2.70, Fußboden, Tiefe ca. 12,5 cm Aufbau: - Beton - PVC-Folie - Styropor ca. 7 cm - Estrich ca. 5 cm - PVC-Belag mit Kleber ca. 0,5 cm</p>

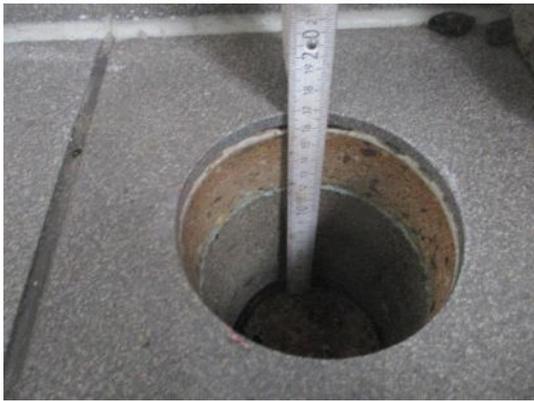
<p><u>Kernbohrung 4:</u> FE, 1. OG, Raum 1.61, Fußboden Tiefe ca. 26,5 cm Aufbau: - Beton ca. 10 cm - Dichtmaterial ca. 0,5 cm - Estrich ca. 11 cm - Folie - Estrich ca. 4 cm - PVC-Belag mit Kleber ca. 1 cm</p>

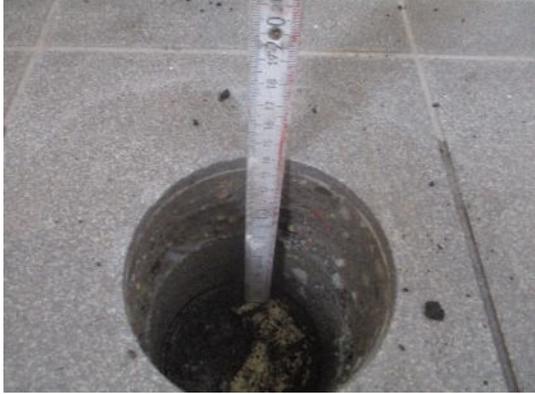
Kernbohrung	Foto
<p><u>Kernbohrung 5:</u> FE, EG, Raum 64, Fußboden, Tiefe ca. 14 cm Aufbau: - Beton - Dichtmaterial ca.0,5 cm - Estrich ca. 6,5 cm - Folie - Estrich ca. 6 cm - Bodenbelag mit Kleber ca. 1 cm</p>

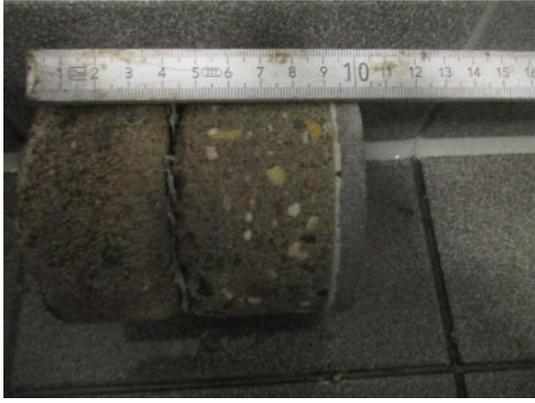
Kernbohrung	Foto
<p><u>Kernbohrung 1:</u> FG, EG, Raum 64, Fußboden, Tiefe ca. 10 cm Aufbau: - Beton - Estrich fein ca. 4 cm - Folie - Estrich grob ca. 5 cm - Fliese mit Kleber ca. 1 cm</p>

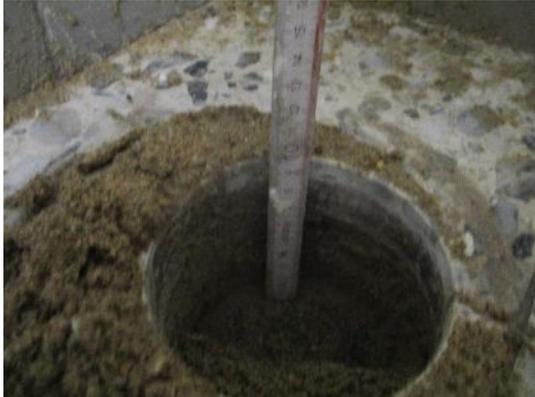
<p><u>Kernbohrung 2:</u> FG, EG, Raum 170, Fußboden, Tiefe ca. 10 cm Aufbau: - Beton - Sand / Schüttung ca. 5,5 cm - Speis ca. 1,5 cm - Terrazzoplatte ca. 3 cm</p>

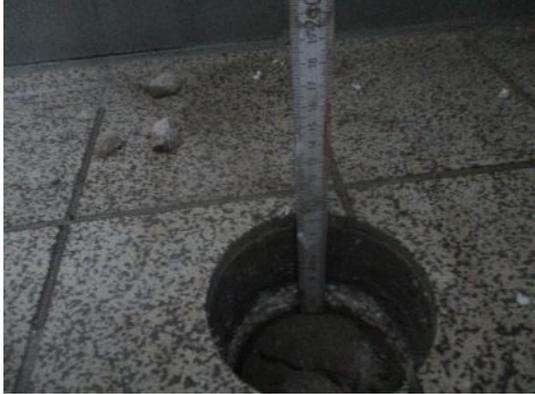
Kernbohrung	Foto
<p><u>Kernbohrung 3:</u> FG, 2. OG, Raum 2.85, Fußboden, Tiefe ca. 10 cm Aufbau: - Beton - Styropor ca. 3 cm - Folie - Estrich ca. 5,5 cm - Ausgleichsmasse 0,5 cm - Fliese mit Kleber ca. 1 cm</p>

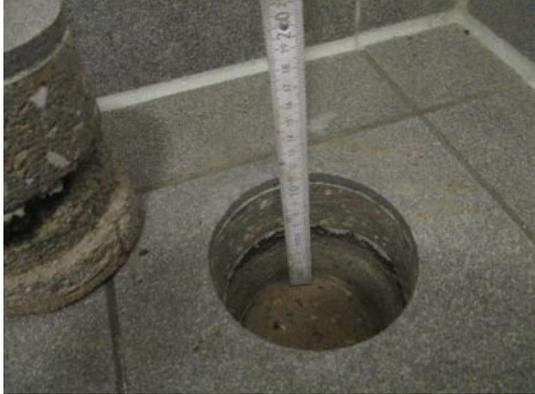
<p><u>Kernbohrung 4:</u> FG, 2. OG, Raum 2.60, Fußboden, Tiefe ca. 14,5 cm Aufbau: - Beton - schwarze Abdichtung ca. 0.5 cm - Styropor ca. 3 cm - Estrich fein ca. 5 cm - Folie - Fliese mit Kleber ca. 1 cm - Estrich grob ca. 4 cm - Fliese mit Kleber ca. 1 cm</p>

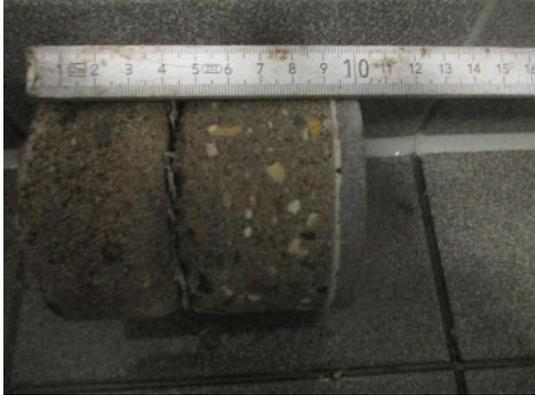
<p><u>Kernbohrung 5:</u> FG, 1. OG, Raum 1.16, Fußboden, Tiefe ca. 11 cm Aufbau: - Beton - Estrich fein ca. 4 cm - Folie - Estrich grob ca. 6 cm - Fliese mit Kleber ca. 1 cm</p>

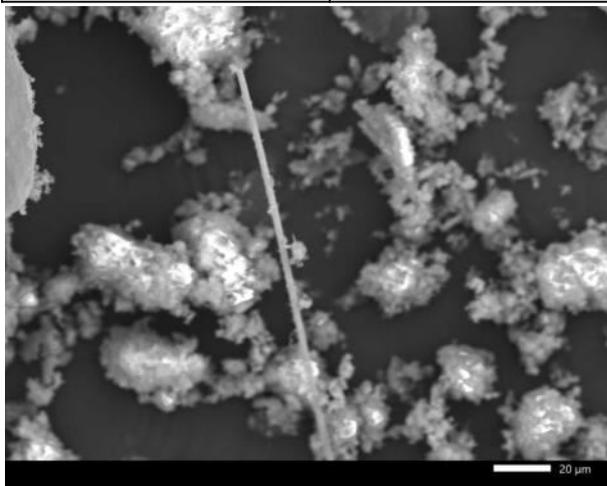
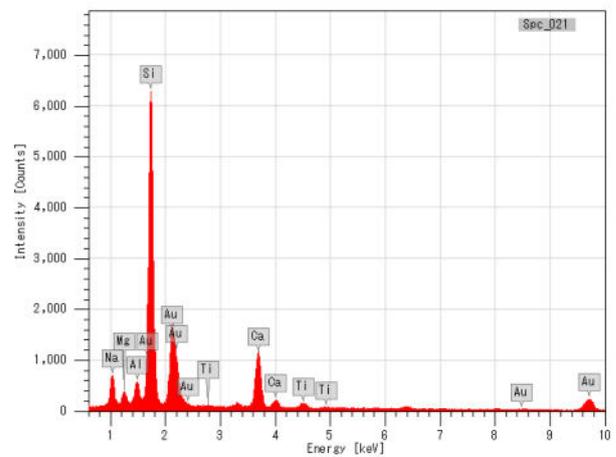
22214874-003	
Angaben des Kunden:	220107.2 -MA- 10
Probenvorbereitung:	Asbest Materialprobe (VDI 3866-5 erw.) ^a : Zerkleinerung, Heißveraschung, Goldbeschichtung KMF Materialprobe (VDI 3866-5 erw.) ^a : Zerkleinerung, Heißveraschung, Goldbeschichtung

Analyse	Befund	Verfahren	NWG*
Asbestnachweis Asbestgehalt (Schätz.)	Asbest nicht nachgewiesen -	VDI 3866-5 erw. ^a [9]	0,1 %
KMF-Nachweis	KMF nachgewiesen (WHO-Fasern)	VDI 3866-5 erw. ^a [9]	0,1 %

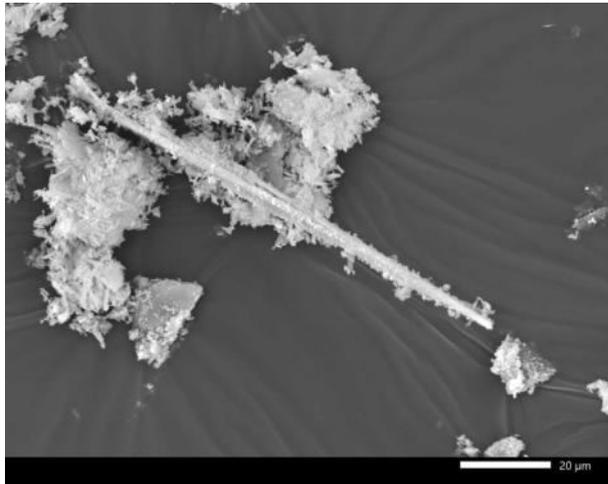
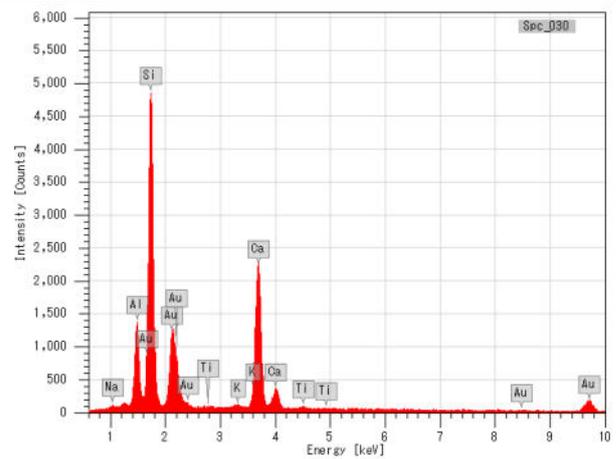
22214874-004	
Angaben des Kunden:	220107.2 -MA- 17
Probenvorbereitung:	Asbest Materialprobe (VDI 3866-5 erw.) ^a : Zerkleinerung, Heißveraschung, Goldbeschichtung KMF Materialprobe (VDI 3866-5 erw.) ^a : Zerkleinerung, Heißveraschung, Goldbeschichtung

Analyse	Befund	Verfahren	NWG*
Asbestnachweis Asbestgehalt (Schätz.)	Asbest nicht nachgewiesen -	VDI 3866-5 erw. ^a [9]	0,1 %
KMF-Nachweis	KMF nachgewiesen (WHO-Fasern)	VDI 3866-5 erw. ^a [9]	0,1 %

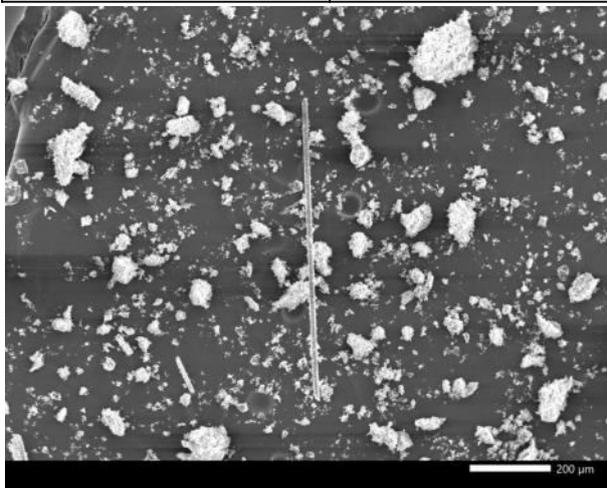
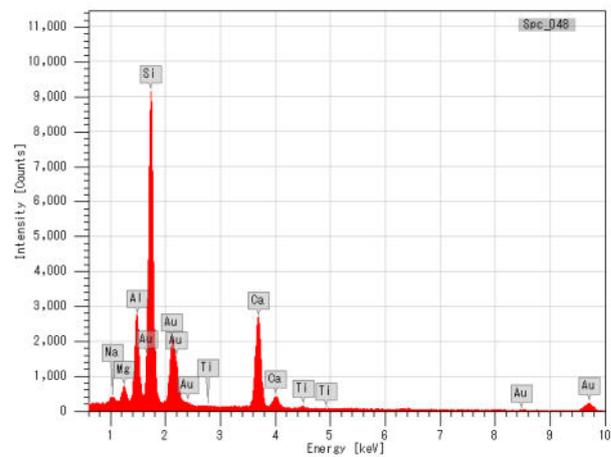
22214874-008	
Angaben des Kunden:	220107.2 -MA- 61
Probenvorbereitung:	Asbest Materialprobe (VDI 3866-5 erw.) ^a : Zerkleinerung, Heißveraschung, Goldbeschichtung KMF Materialprobe (VDI 3866-5 erw.) ^a : Zerkleinerung, Heißveraschung, Goldbeschichtung

Analyse	Befund	Verfahren	NWG*
Asbestnachweis Asbestgehalt (Schätz.)	Asbest nicht nachgewiesen -	VDI 3866-5 erw. ^a [9]	0,1 %
KMF-Nachweis	KMF nachgewiesen (keine WHO-Fasern)	VDI 3866-5 erw. ^a [9]	0,1 %
